# Risk Engineering Report

**WAGENINGEN UNIVERSITEIT/ WAGENINGEN UNIVERSITY**

**Site Name:** Wageningen Campus

**Survey Type:** Property All Risk - Resurvey

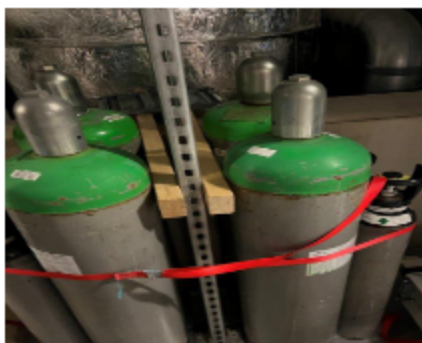
Opslag technische ruimte - cilinders

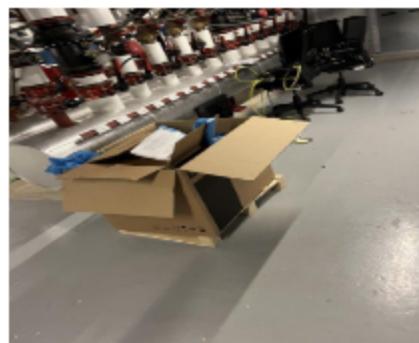
Opslag technische ruimte - overig

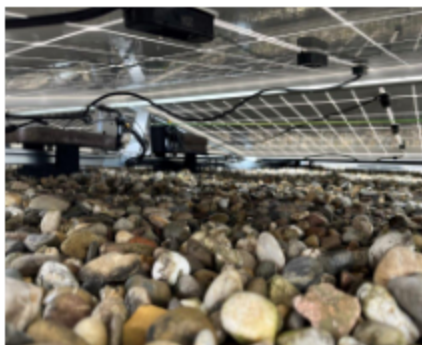
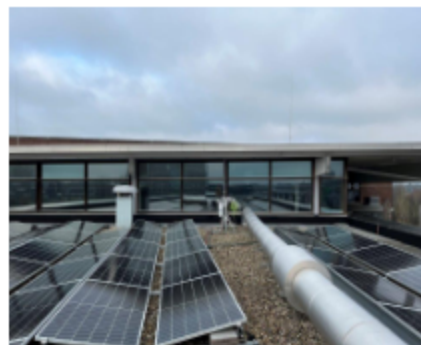
Op diverse daken zijn zonnepanelen geplaatst, visueel geen afwijkingen geconstateerd, een Scope 12 keuring is opgevraagd. Voorafgaand aan het 2024 bezoek is door WUR een brief verstrekt waarin een reactie is gegeven op deze recommendation. Tijdens het bezoek is de nut- en noodzaak van de keuring besproken en aangegeven dat deze ook voor bestaande installaties moet worden toegepast.

PV installatie

Keur de PV installatie conform de scope 12, verstrek AIG het rapport en los eventuele gebreken op.  
Note 01/08/24: Besproken, keuring kan ook worden toegepast voor bestaande installatie. Zie diverse internetbronnen indien aanvullende achtergrond informatie gewenst is.

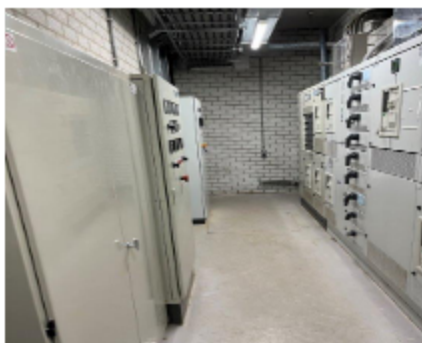
De hoofdverdeelinrichting in de kelder van gebouw Gaia had een deur gedeeltelijk met een stalenrooster. De ruimte stond daardoor in openverbinding met de gang voor dit punt is een risk improvement besproken, opgenomen en opgevolgd. Nu deze recommendation is opgevolgd wordt bij de volgende update (2025) uit het rapport verwijderd.

Verdeelruimte

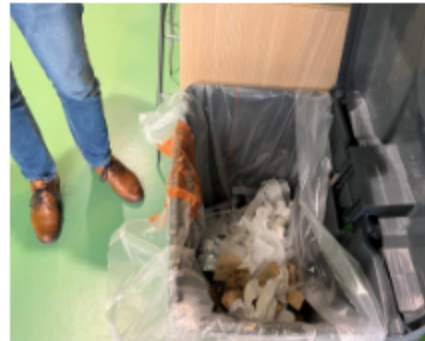
In diverse laboratoria staan kunststof afvalcontainers, deze worden als brandbaar gekwantificeerd. In diverse industrieën en organisaties zijn schades geweest in afvalstromen doordat bijvoorbeeld vervuilde doeken ontbrande (exotherme reactie) of diverse stoffen die krachtig met elkaar reageerde.

Plastic container - Atlas

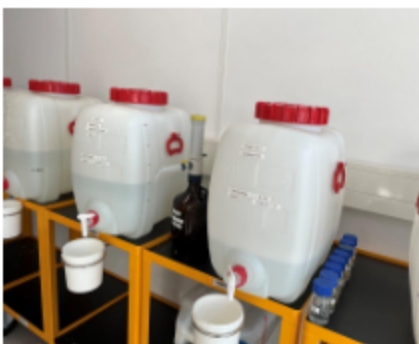
In het Atlas gebouw worden diverse vloeistoffen op stalen transportkarren opgeslagen. Bij de tapkraan is een emmer geplaatst om lekkage op de vloer te voorkomen. Voor de rest zijn er geen maatregelen getroffen. Besproken is een uniform beleid over de gehele campus door te voeren, waarbij alle (grote) verpakkingen op lekvoorzieningen worden geplaatst ongeacht het exacte risico van de vloeistof. In laboratorium omgeving worden kunststof afval containers gebruikt, een recommendation is besproken deze te vervangen voor onbrandbare/ vlamdovende.

Vloeistoffen - Atlas

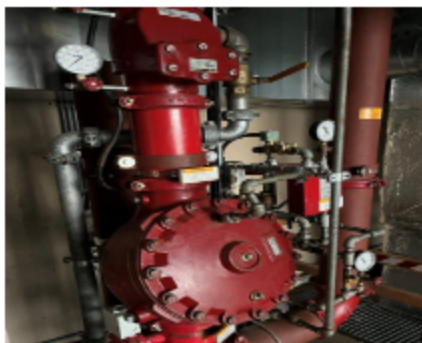
Alarmklep Radix

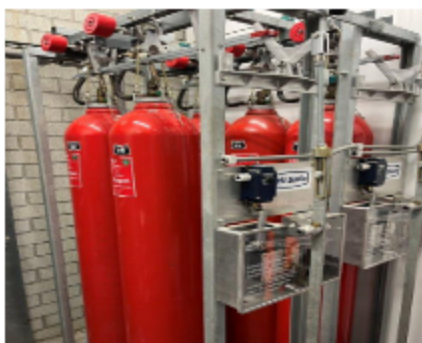
Bij Unifarm zijn drie opslagen waarin voor een hoge waarde opslag is van onder andere zaden en ander organisch materiaal. De ruimten zijn brandwerend afgescheiden en voorzien van een gecertificeerde blusgasinstallatie met Argos als blusmedium (total flooding). Een ruimte heeft een eigen flessen opstelling de andere twee ruimten maken gebruik van één gasflessen opstelling. Daarnaast is de dataruimte in gebouw Gaia beveiligd met een blusgasinstallatie. De installaties worden jaarlijks onderhouden door een gespecialiseerde onderneming.

Blusgasinstallatie

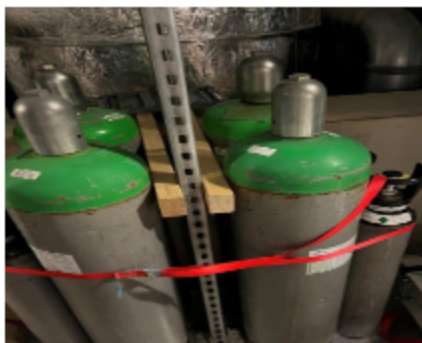
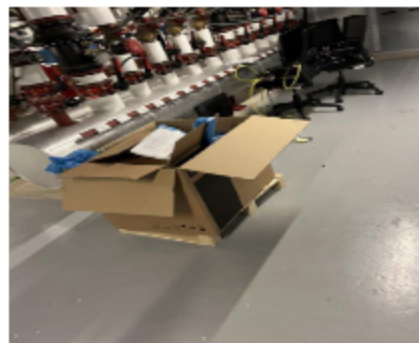
In de technische ruimten van Atlas en Helix is opslag. In de beide gebouwen is dit hoofdzakelijk in met hekwerk afgeschermd gebieden vrij van ontstekingsbronnen. Uitsluitend in het Helix complex is verbetering vereist, hiervoor is een recommendation opgenomen.

Opslag technische ruimte Helix
