# Dakbehoud

## Inspectie hellende daken

Inspectiedatum: 27-05-2024

Objectnaam: De Plataan

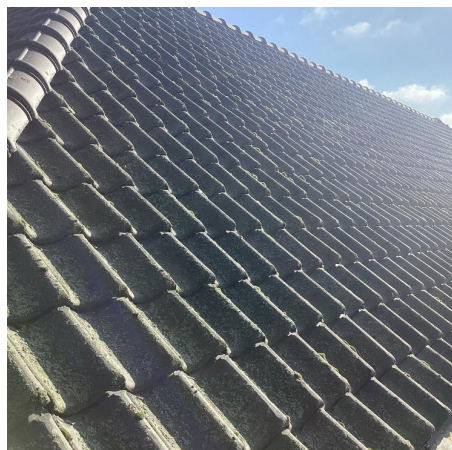
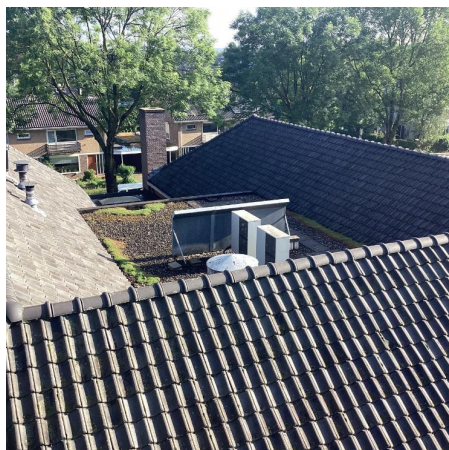
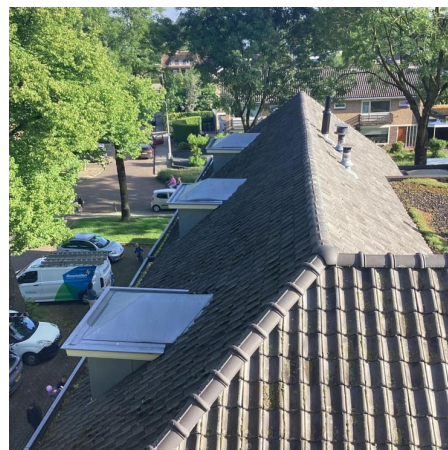
Dakvlak hellend: Algehele indruk

| Naam | Resultaat |
|---|---|
| Algehele indruk | 2: Goed |

Pannen dak in goede staat.

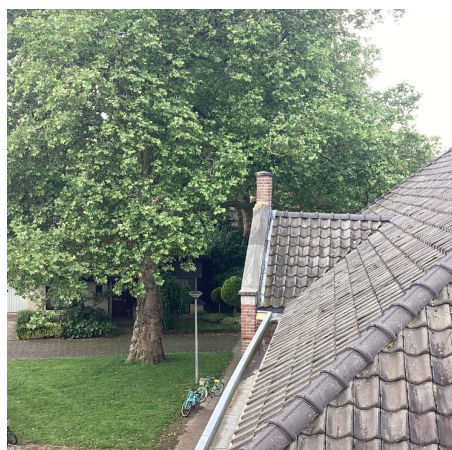
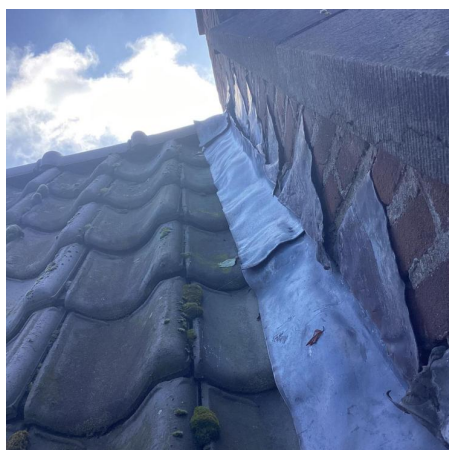
Dakranden: Loodindekking

| Naam | Resultaat |
|---|---|
| Loodindekking | 3: Redelijk |

Lood zit niet meer mooi aangesloten. Advies: Lood aankloppen en waar nodig vervangen

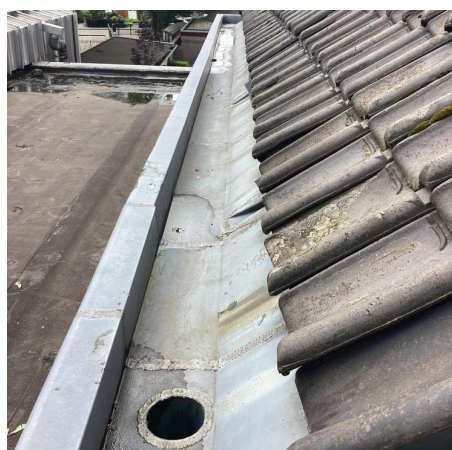
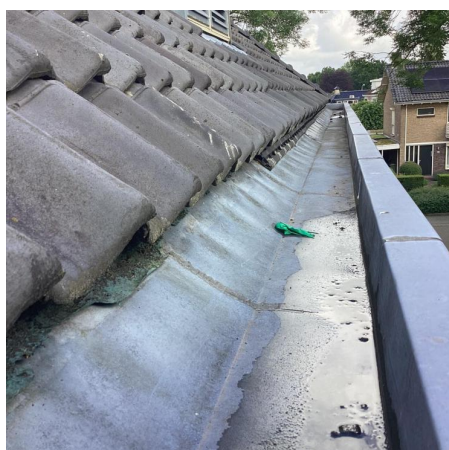
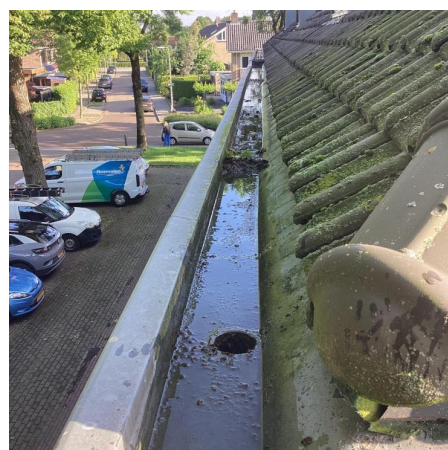
Dakranden: Goten

| Naam | Resultaat |
|---|---|
| Goten | 1: Uitstekend |

Zinken goot in uitstekende staat.

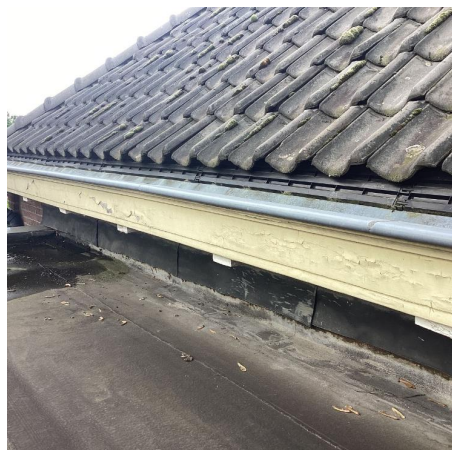
### Dakranden: Boeiboorden

| Naam | Resultaat |
|---|---|
| Boeiboorden | 2: Goed |

Boeiborden zien er goed uit. Aandachtspunt: Verf begint af te bladderen.

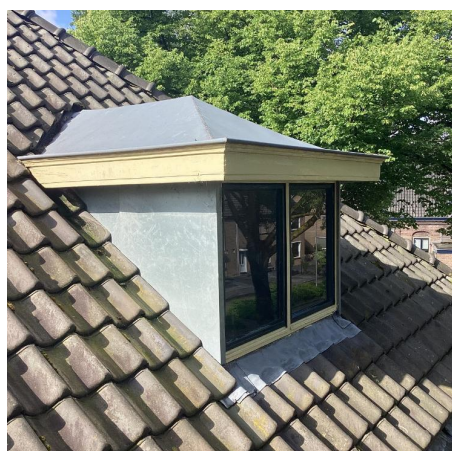
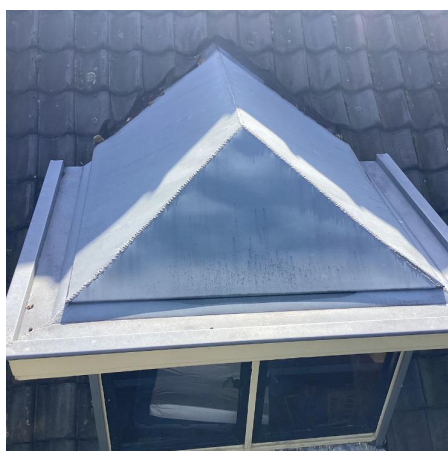
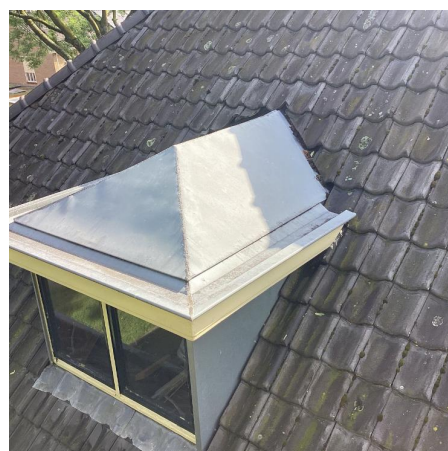
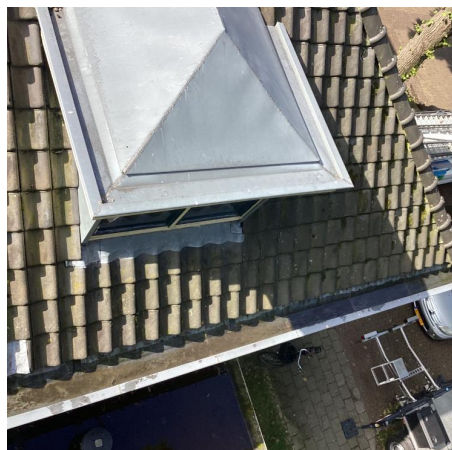
**Dakkapel: Loodwerk**

| Naam | Resultaat |
|---|---|
| Loodwerk | 4: Matig |

Bij de twee achterste dakkapellen is het lood in mindere staat. Advies deze vervangen door nieuw lood/loodvervanger

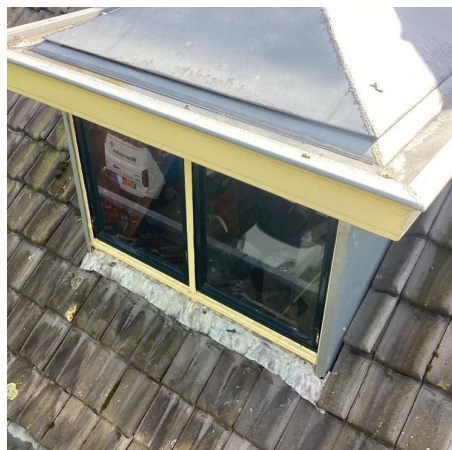
**Dakkapel: Algehele indruk**

| Naam | Resultaat |
|---|---|
| Algehele indruk | 3: Redelijk |

Dakkapel in redelijke staat.

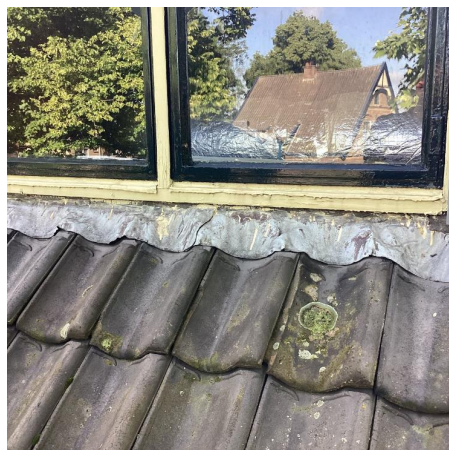
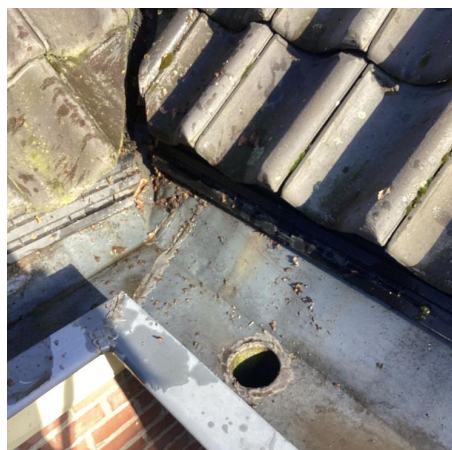
**Doorvoeren: Hemelwaterafvoeren**

| Naam | Resultaat |
|---|---|
| Hemelwaterafvoeren | 2: Goed |

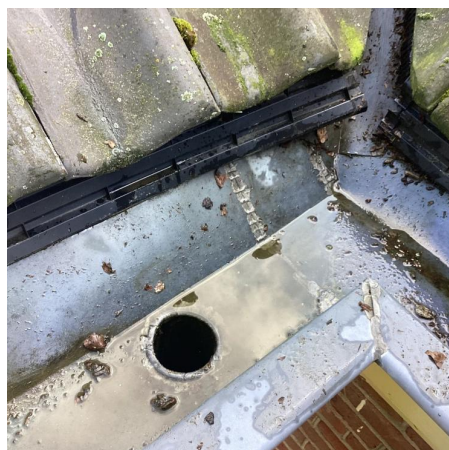
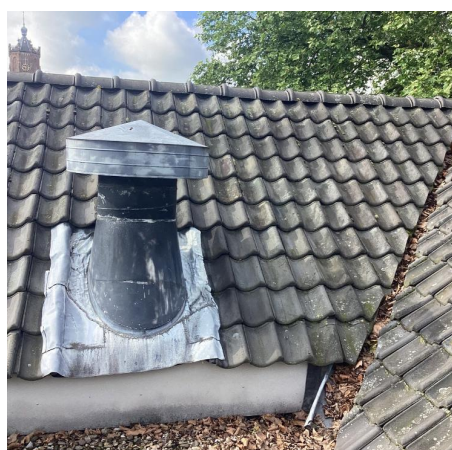
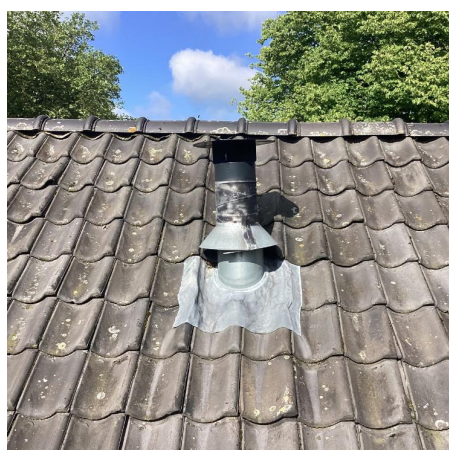
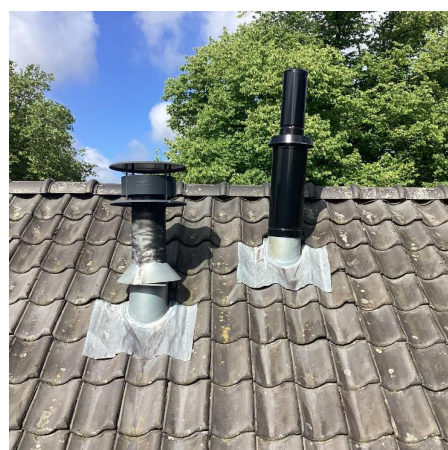
**Doorvoeren: Rookgasdoorvoeren**

| Naam | Resultaat |
|---|---|
| Rookgasdoorvoeren | 3: Redelijk |
