# Dakbehoud

## Inspectie vlakke daken

Objectnaam: IKC De Abacus

| Naam | Inspectie IKC De Abacus 2024 |

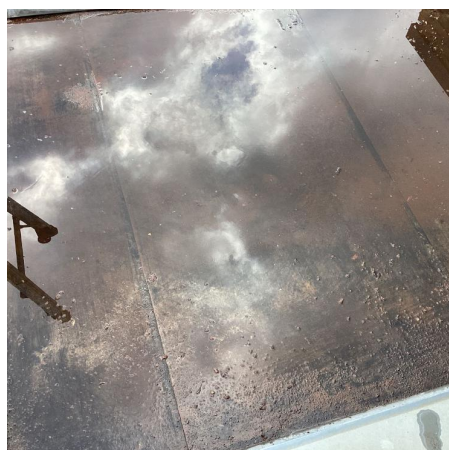
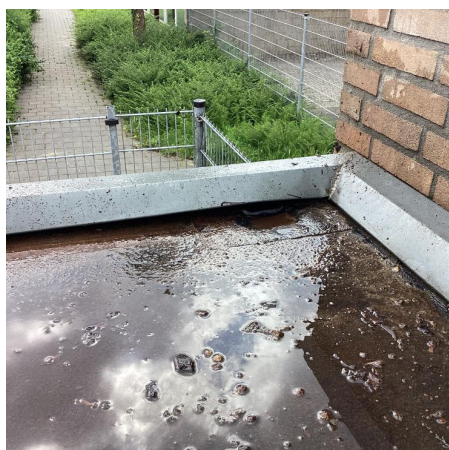
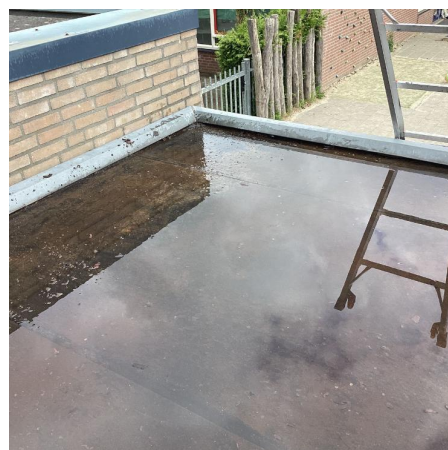
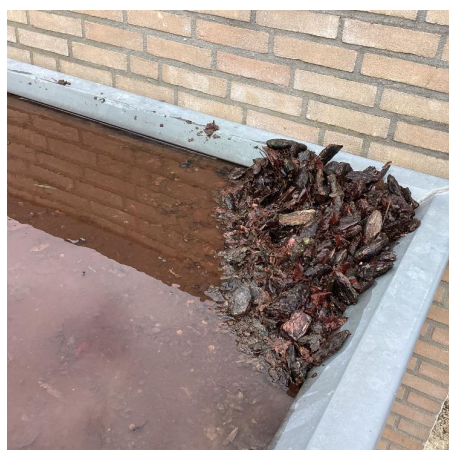
Er blijft wat meer water staan als normaal. Dit blijven monitoren. Optie: HWA's verdiept aan te brengen.

Dak in goede staat

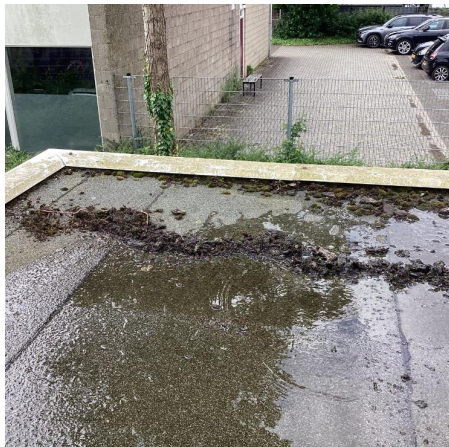
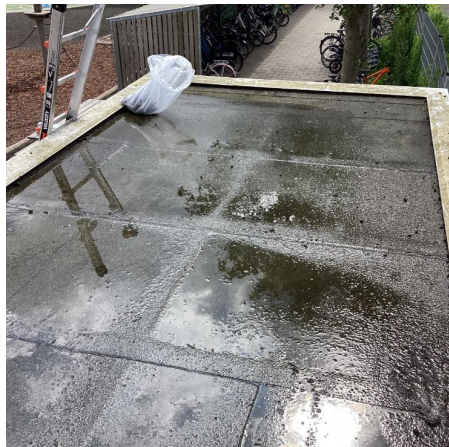
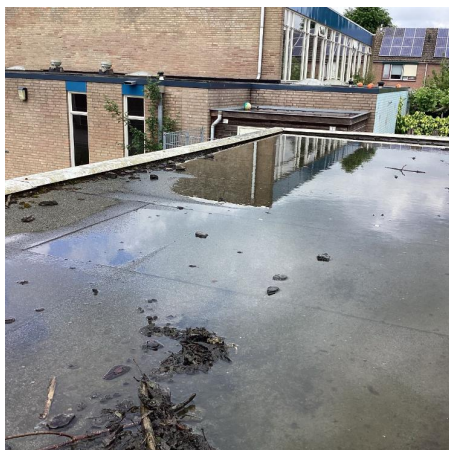
Dak in goede staat.

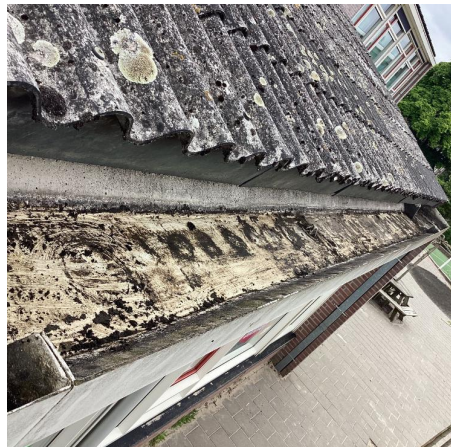
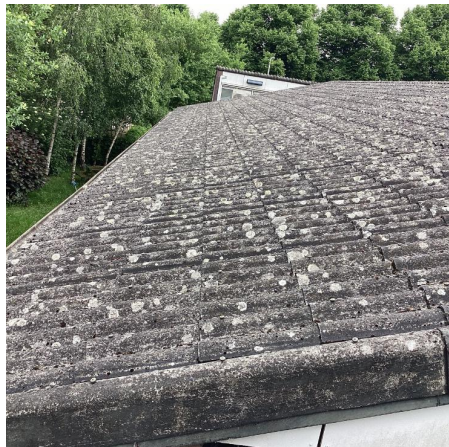
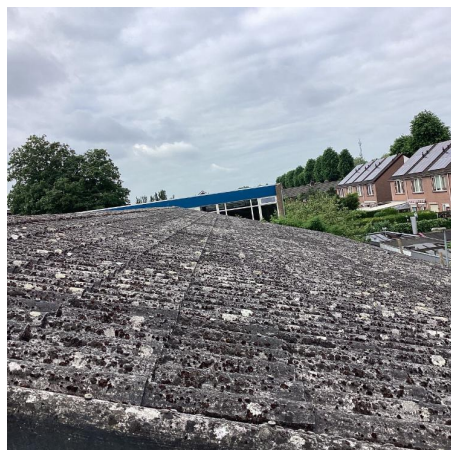
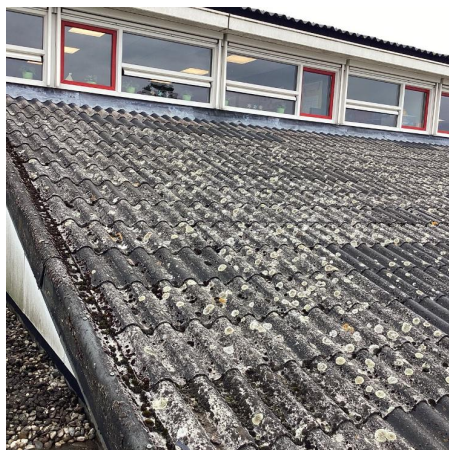
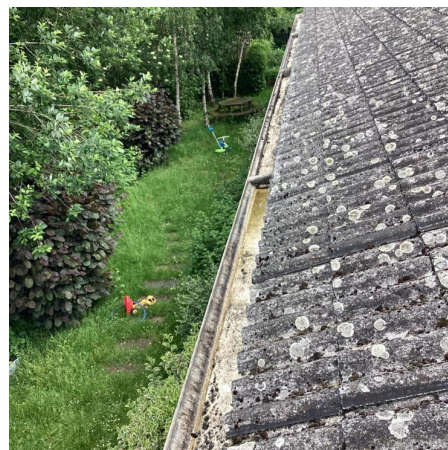
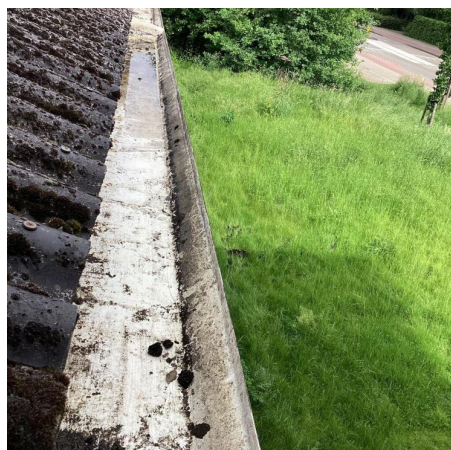
Dak in redelijke staat.

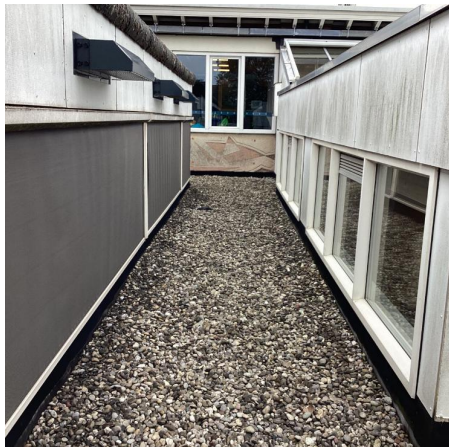
Dak in goede staat

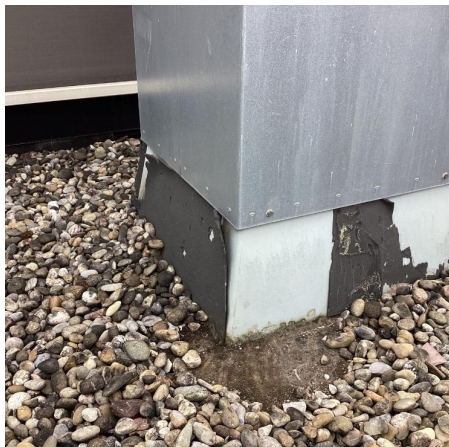
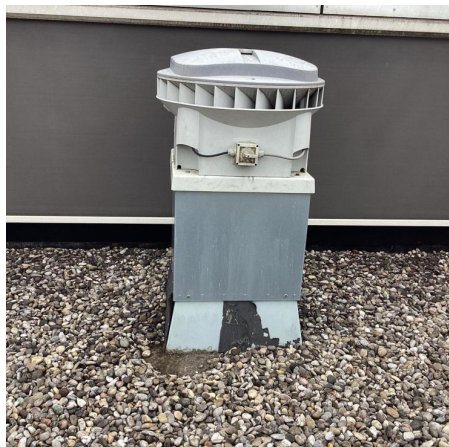
### Doorvoeren: Ventilatoren

De isolatie laat los bij de ventilator opstanden (4x). De opstanden zijn niet hoog genoeg in gewerkt. Advies: opstanden helemaal correct in werken. 4 stuks.

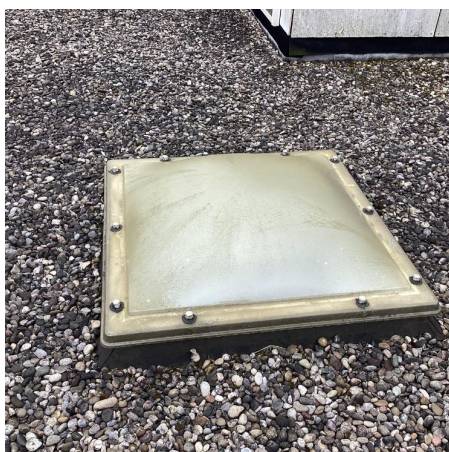
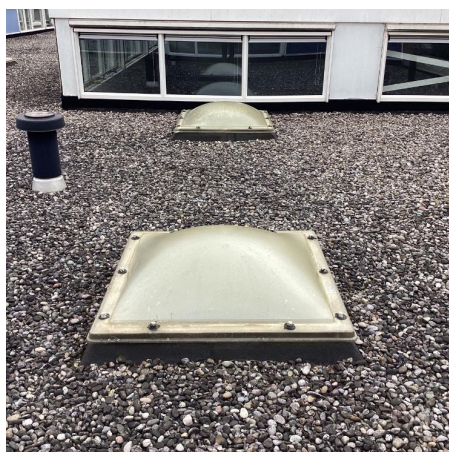
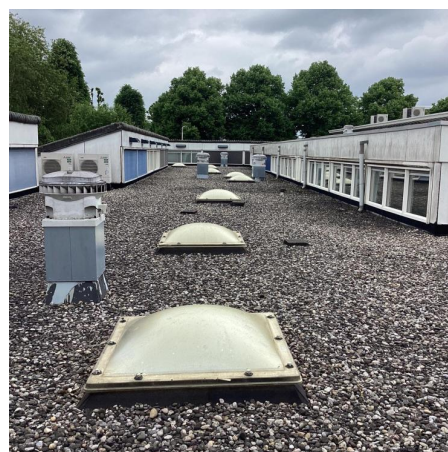
### Doorvoeren: Lichtkoepels

Bij 10 lichtkoepels is er condensvorming aanwezig tussen de 2 schalen. Deze zijn lek. Advies: Deze lichtkoepels te vervangen ( 1000x1000, dw opaal.)

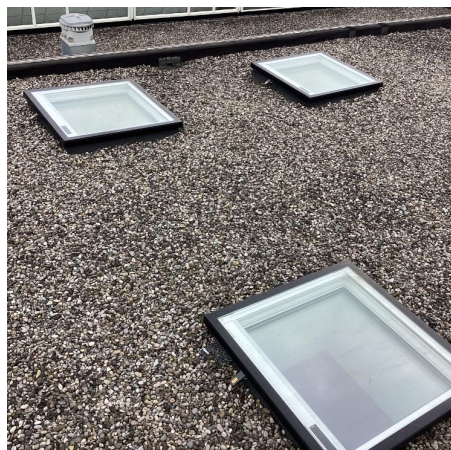
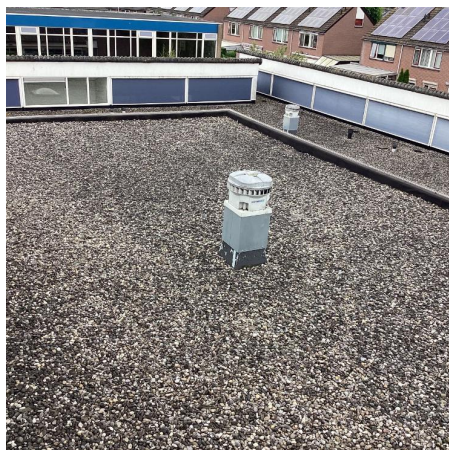
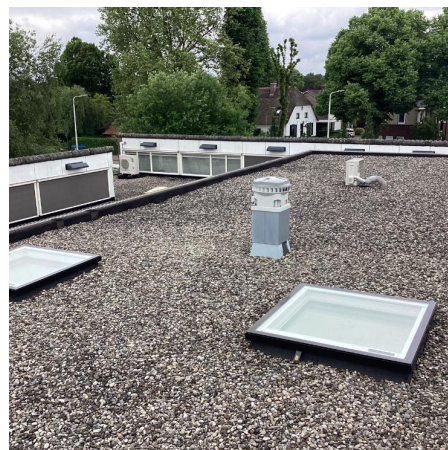
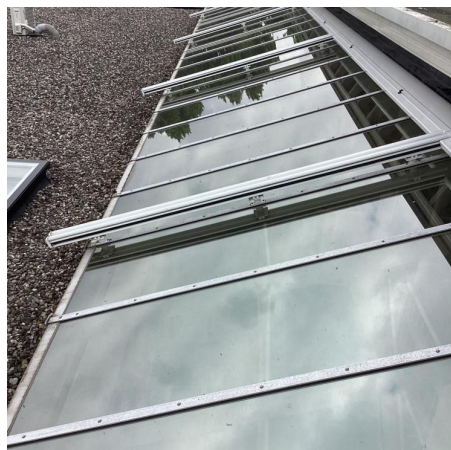
Dak in redelijke staat

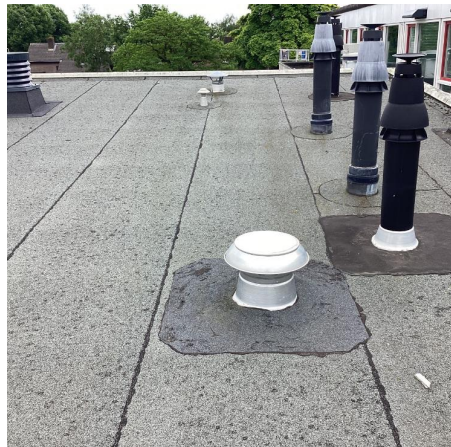
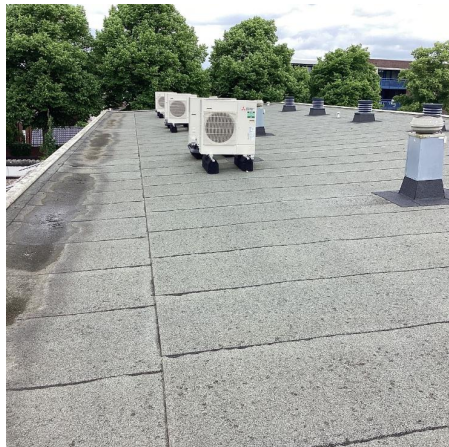
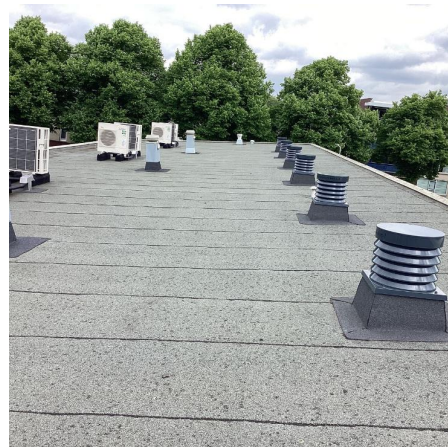
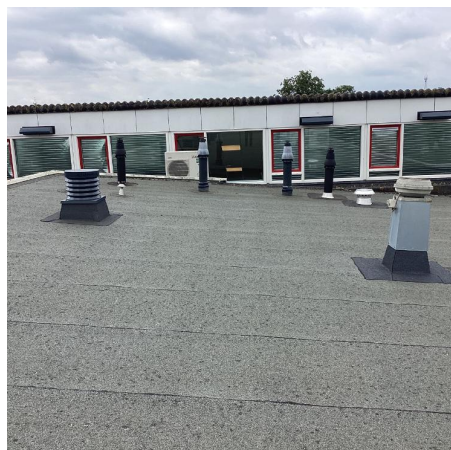
Dak in redelijke staat

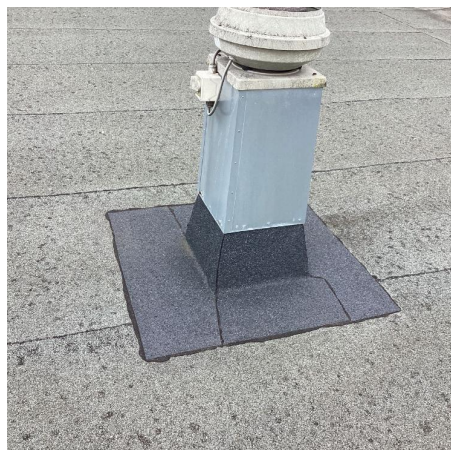
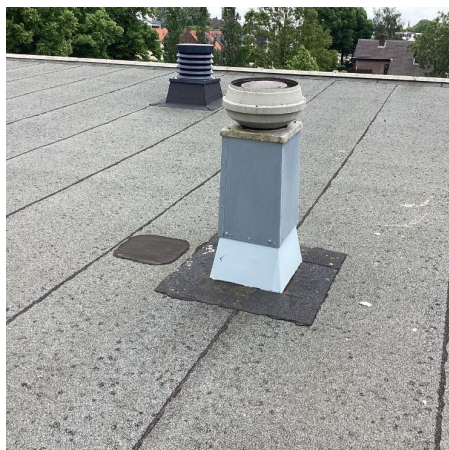
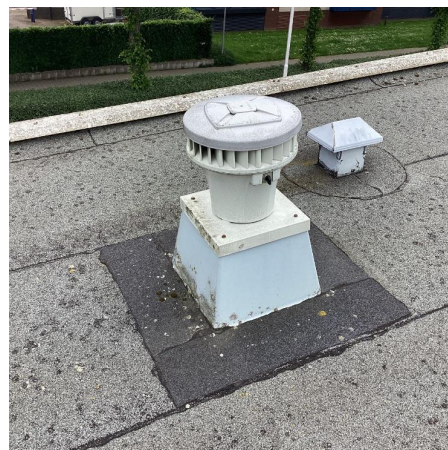
#### Doorvoeren: Ventilatoren

Opstand is niet hoog opgezet ( 3x ) . Advies om lekkages voor te zijn. Deze opnieuw en correct inwerken met dakbedekking.

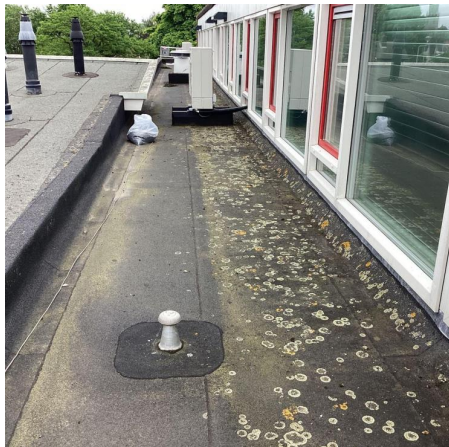
Dak in redelijke staat

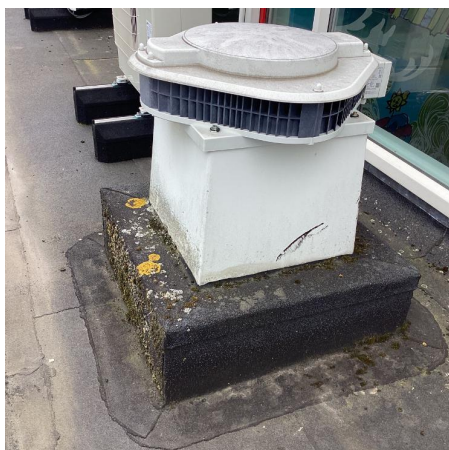
#### Doorvoeren: Ventilatoren

Ventilatie opstand niet hoog genoeg in gewerkt. Advies: opstand correct in werken met dakbedekking.

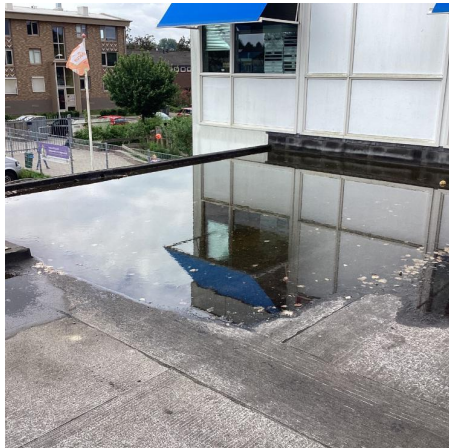
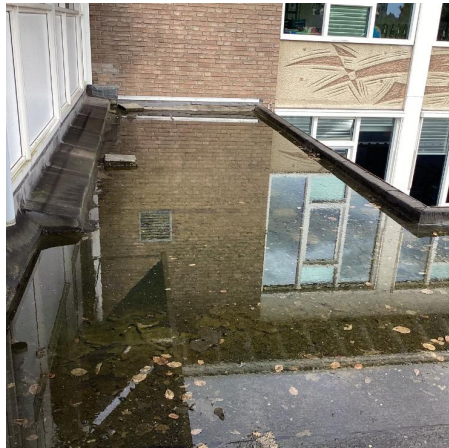
#### Dakvlak plat: Wateraccumulatie / waterhuishouding

Er blijft wat meer water staan als normaal. Dit blijven monitoren. Optie: De HWA's verdiept aan te brengen op dit dakvlak.

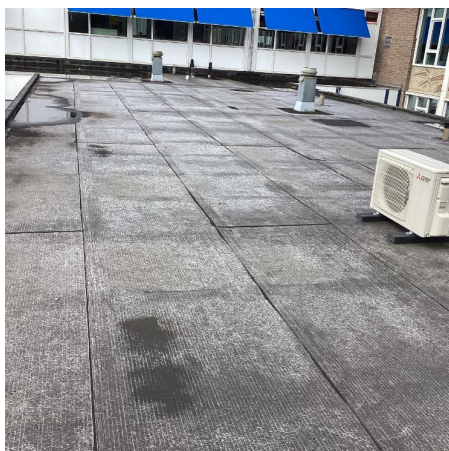
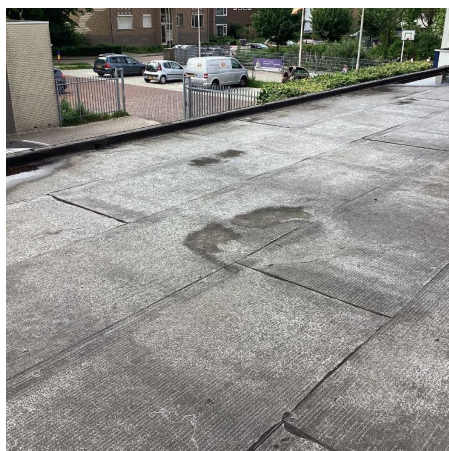
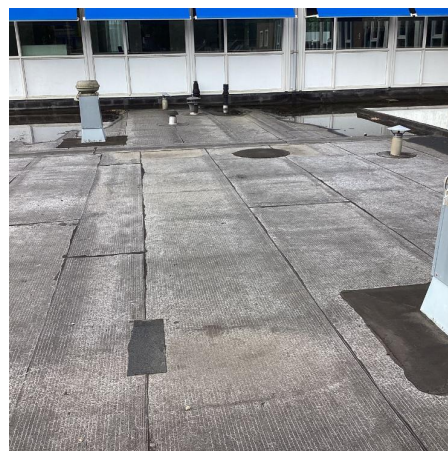
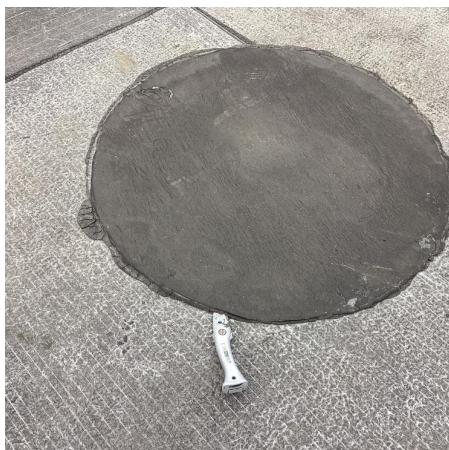
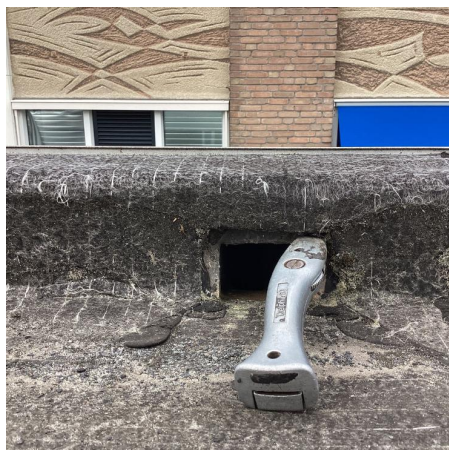
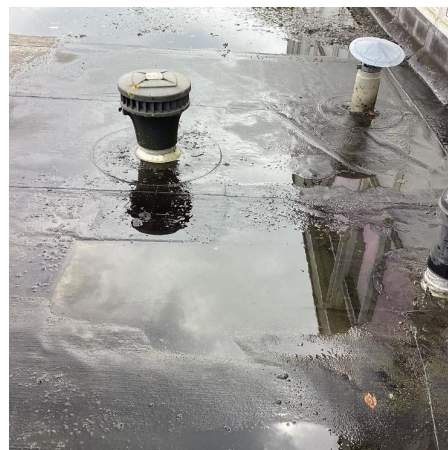
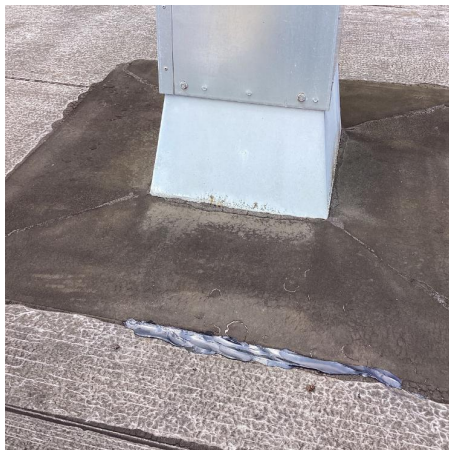
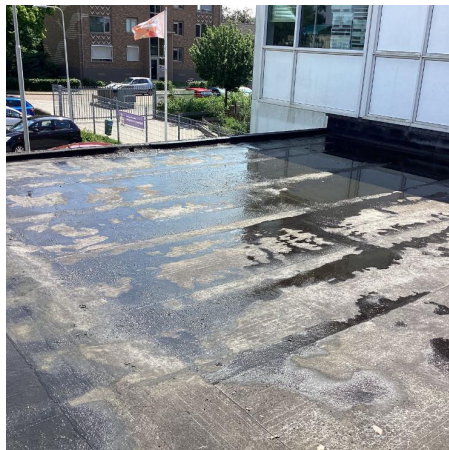
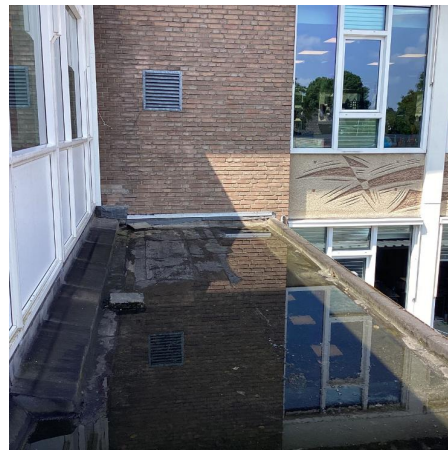
#### Dakvlak plat: Algehele indruk

Dak matige staat. Dakvlak schoongemaakt. Overlap als nood reparatie dicht gekit.

Gebrek bij diverse naden geen hechting meer. Advies: om lekkages te voorkomen. De naden na lopen en herstellen waar nodig.

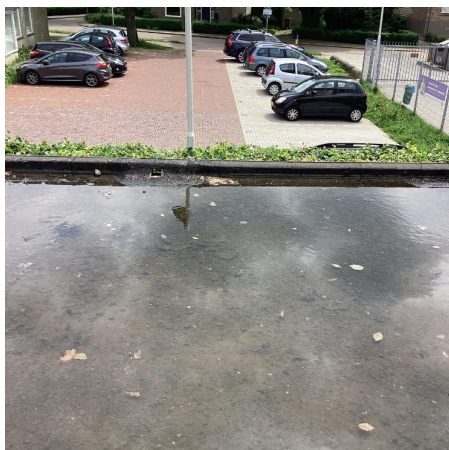
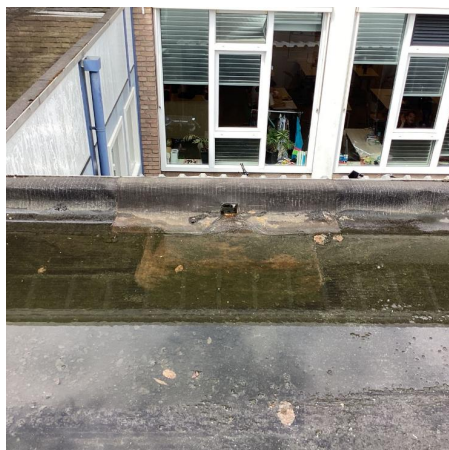
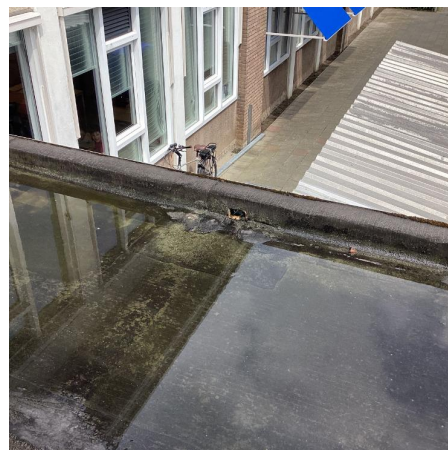
### Doorvoeren: Hemelwaterafvoeren

Er blijft wat meer water staan als normaal. Dit blijven monitoren. Optie: De HWA's verdiept aan te brengen op dit dakvlak.

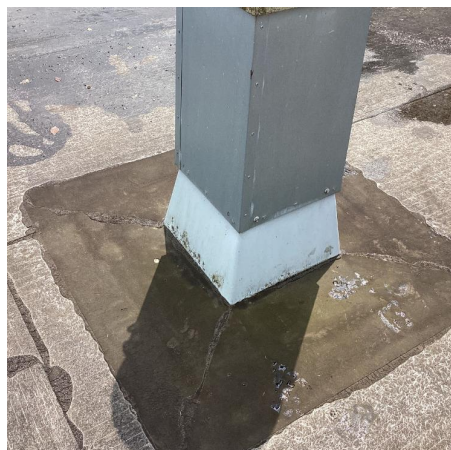
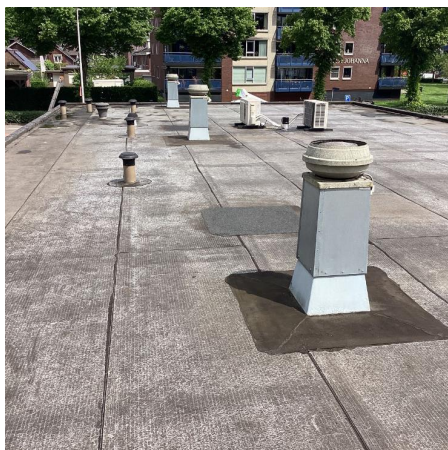
### Doorvoeren: Ventilatoren

Dakbedekking is niet correct hoog opgezet. Advies opgaande dakbedekking correct verwerken om lekkages voor te zijn. (4 stuks )

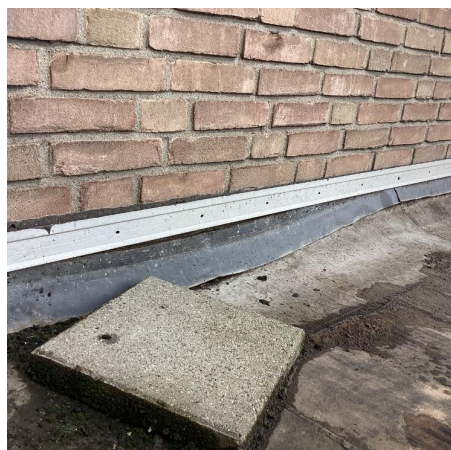
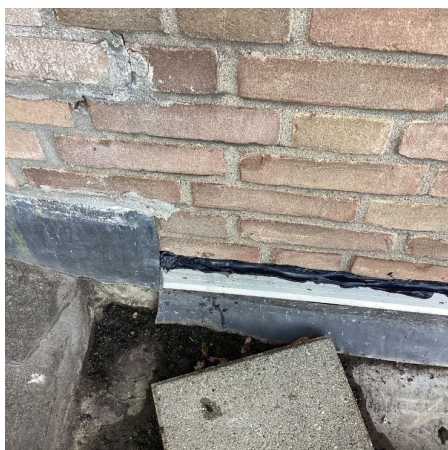
### Loodslabben / loodervanger: Bevestiging

Knelstrip zit niet correct. Lood zakt af. Advies: nieuw knelstrip plaatsen met lood. 2,5m ivm mogelijk lekkage. Deze voor nood afgekit.

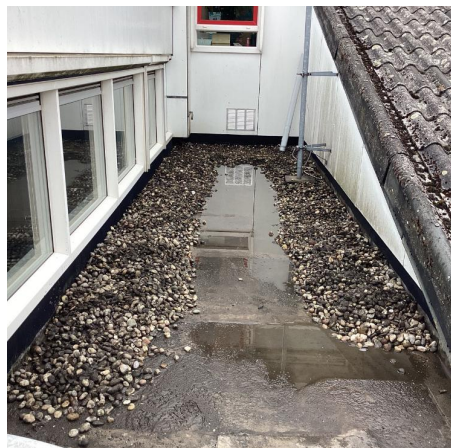
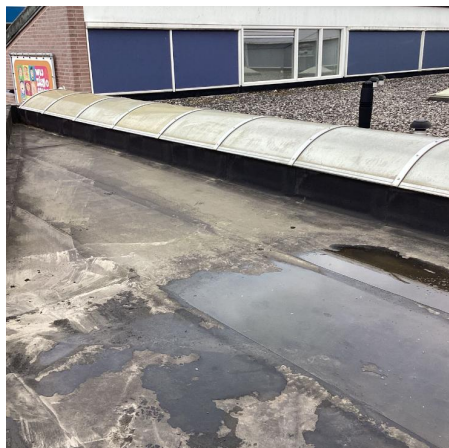
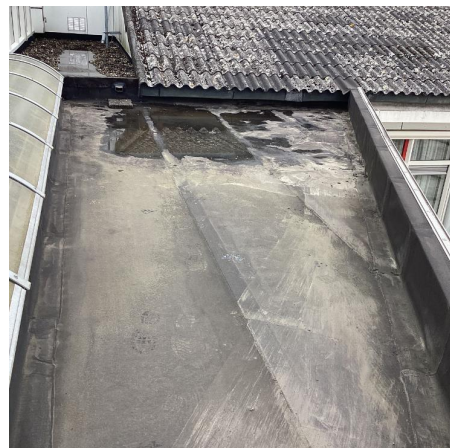
Dak in goede staat. Dakvlak

Ter info : Isolatie afschot loopt niet naar de afvoer toe. Hierdoor blijft er meer water staan als normaal.

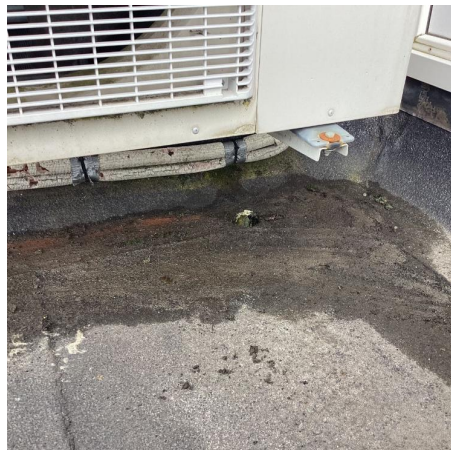
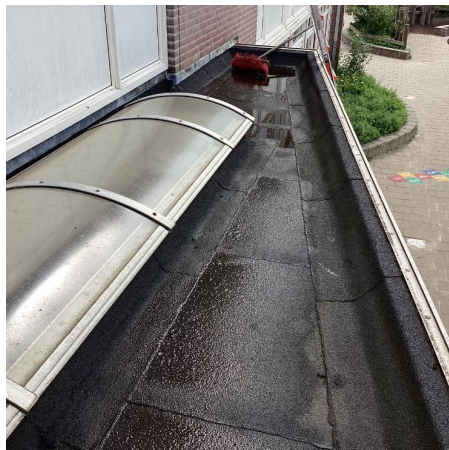
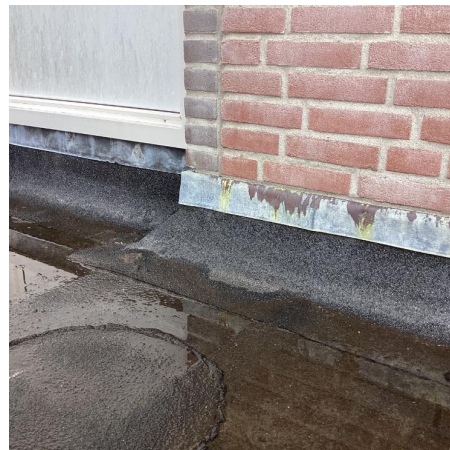
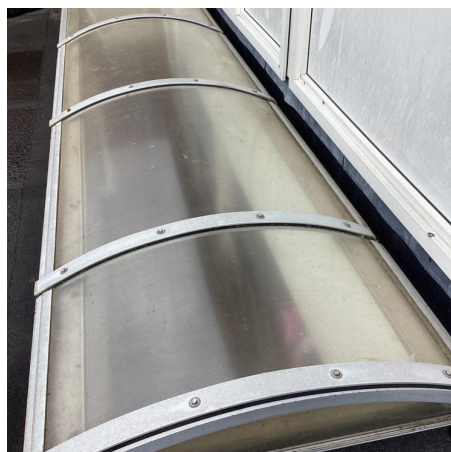
### Dakvlak plat: Algehele indruk

Dak in goede staat.

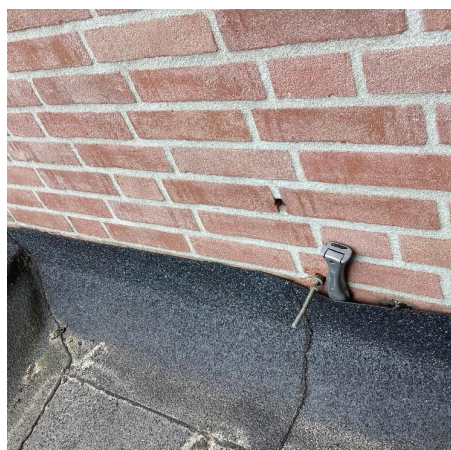
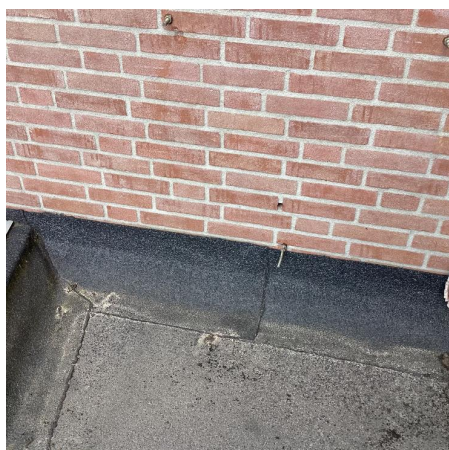
### Dakranden / opgaand werk: Loszittende stroken

Zie opmerking algehele indruk. Is geen lood en of een knelstrip aangebracht. Voorkom problemen om vocht of lekkages.

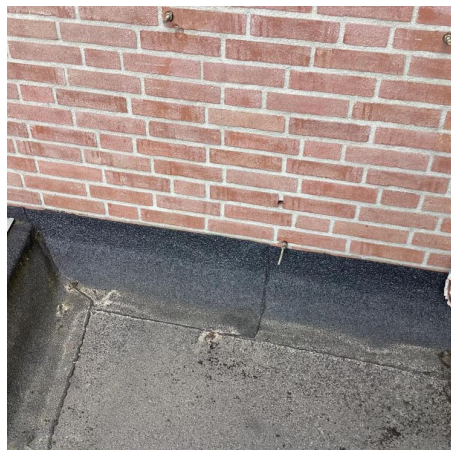
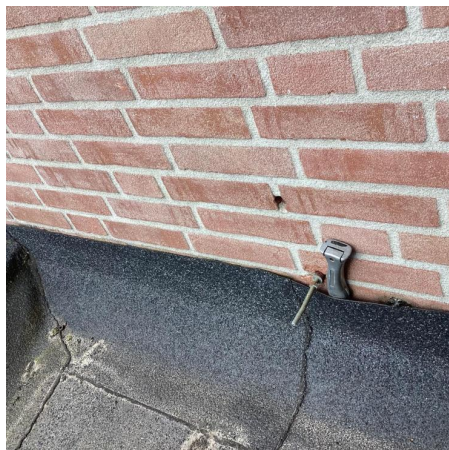
### Loodslabben / loodervanger: Bevestiging

Gebrek: Geen waterkering in de vorm van bv lood, loodervanger of knelstrip aanwezig in de muur ( over een lengte van +/- 3 mtr ). Advies: Waterkering (bv knelstrip) aanbrengen om vocht problemen of lekkage te voorkomen.

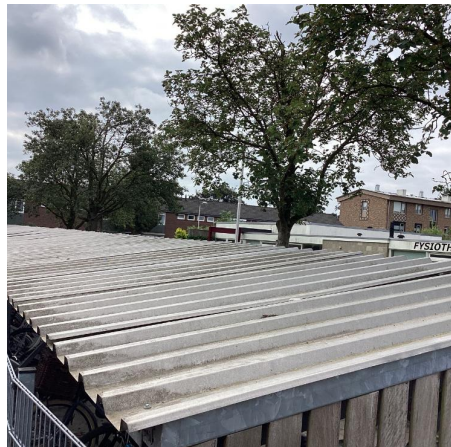
Dakvlak plat: Algehele indruk

Dak in redelijke staat.
