# Dakbehoud

## Inspectie vlakke daken

Inspectiedatum: 13-05-2024  
Inspecteur: Gregory van de Ven  
Objectnaam: RK Sint Jacobusschool

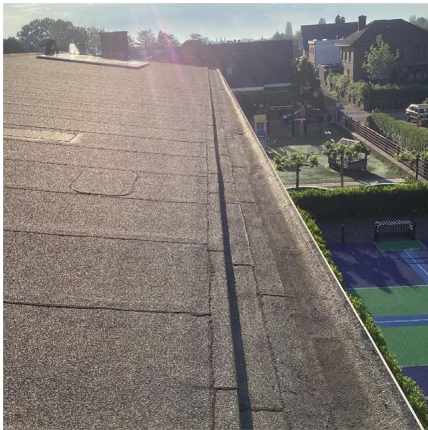
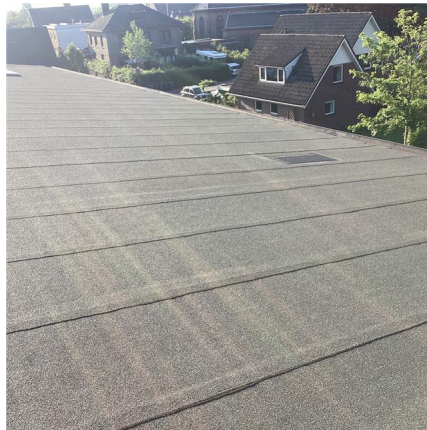
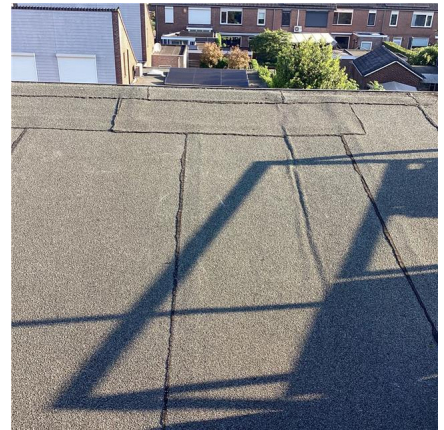
### Dakvlak plat: Algehele indruk

Dak in redelijke staat. Geen gebreken geconstateerd.

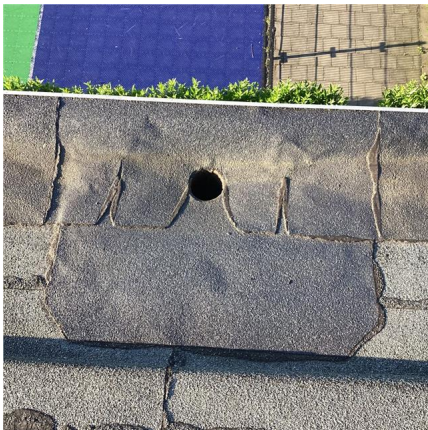
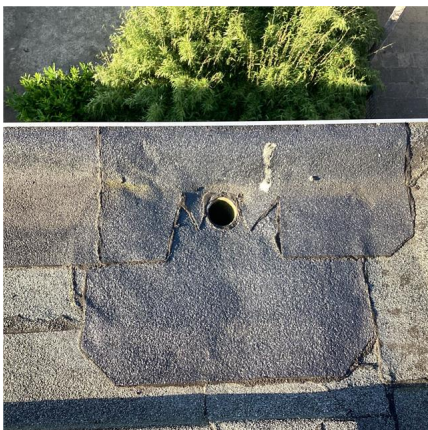
### Doorvoeren: Hemelwaterafvoeren

Ter info: Deze 4 afvoeren zijn in de afgelopen jaren gerenoveerd (opnieuw ingewerkt)

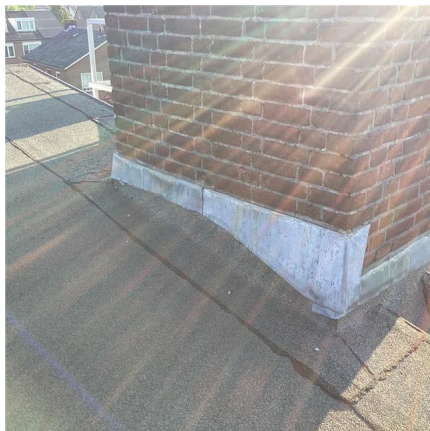
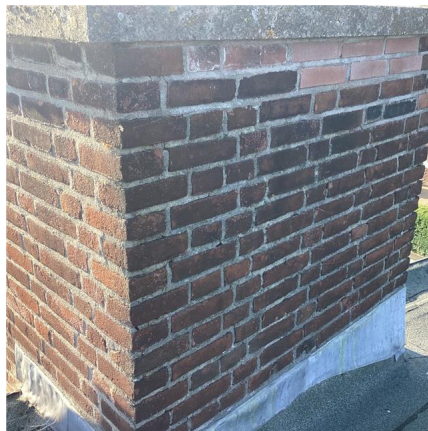
### Doorvoeren: Schoorstenen / verzameldoorvoeren

Schoorsteen in goede staat.

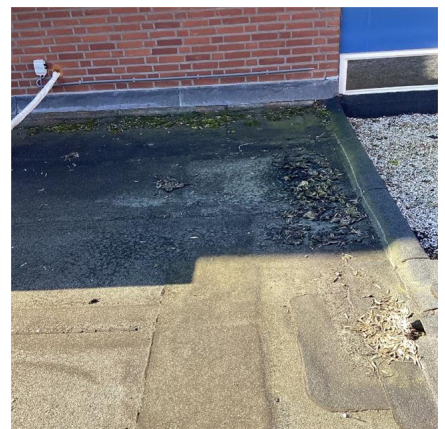
### Dakvlak plat: Algehele indruk

Dak 2 in matige staat.

Advies: Dak renoveren/overlagen.

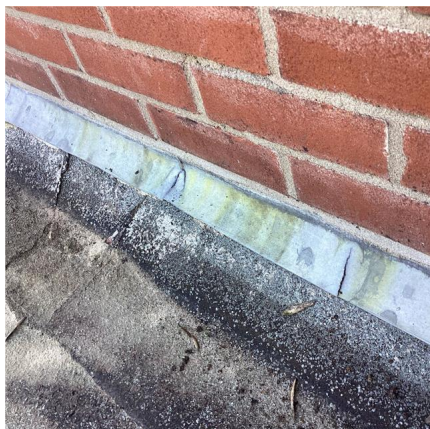
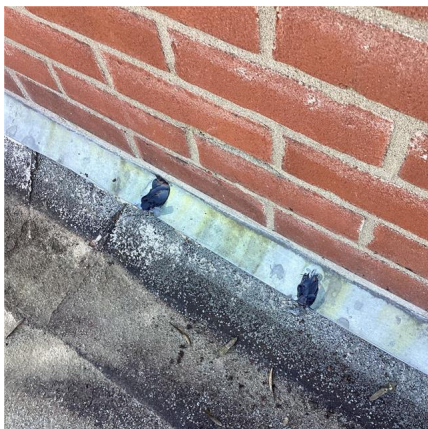
### Loodslabben / loodvervanger: Scheurvorming

Loodslabben op diverse punten gescheurd. Advies: Dit herstellen met een reparatiecoating. Dit nu voor nood afgekit.

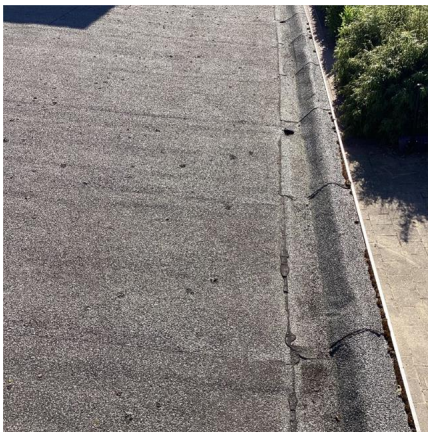
### Dakvlak plat: Algehele indruk

Dak in redelijke staat

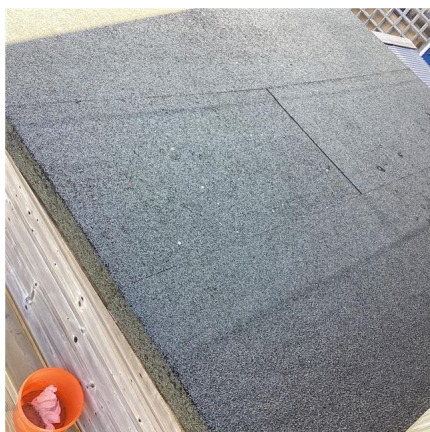
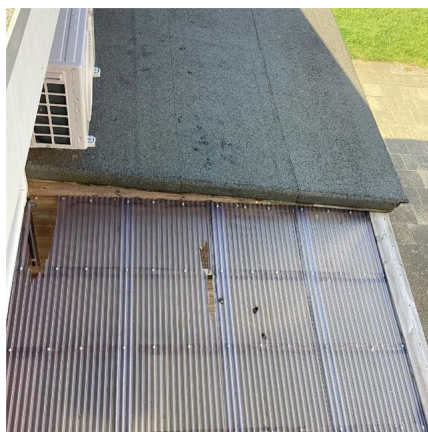
### Dakvlak plat: Algehele indruk

Dak in goede staat.

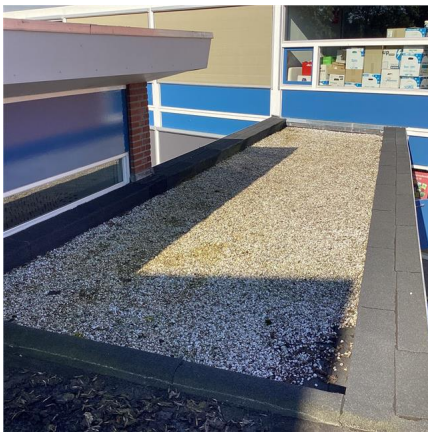
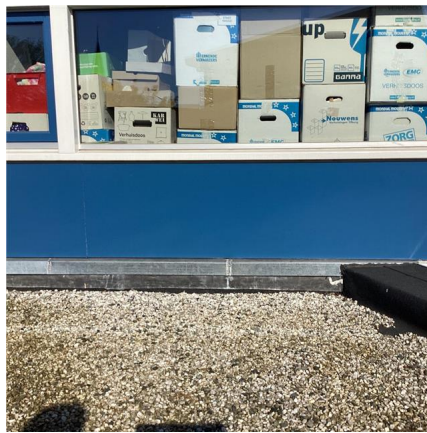
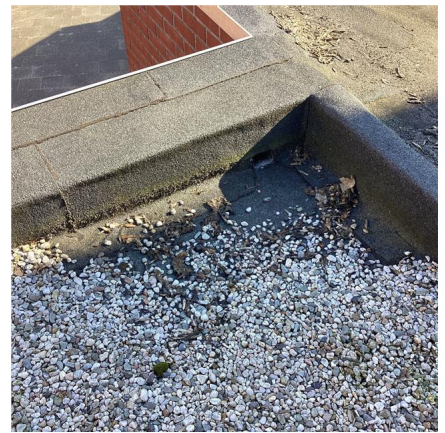
Dak in goede staat.

Ter info: Daklval is in de tussentijd gerenoveerd met app bitumen dakbedekking.

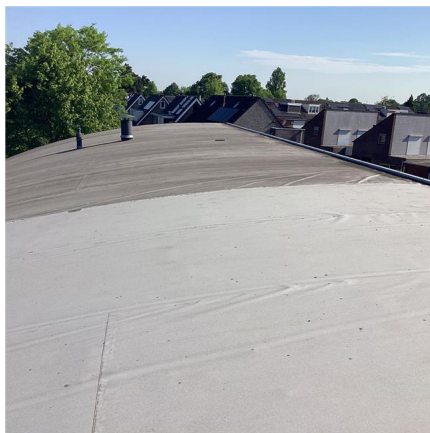
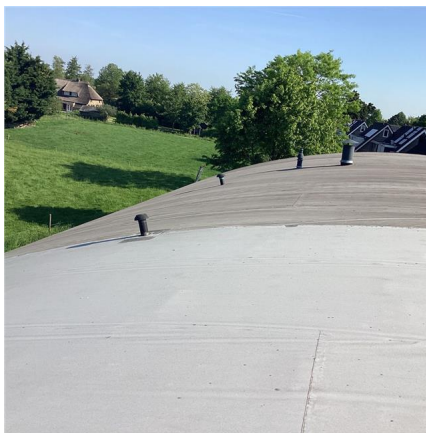
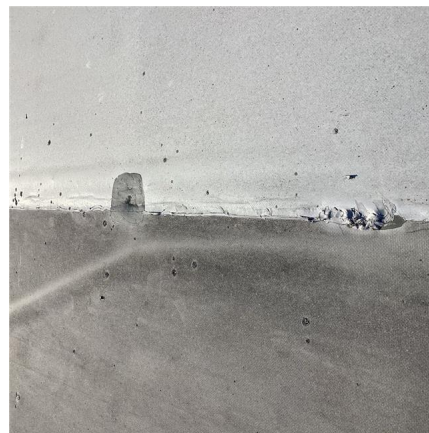
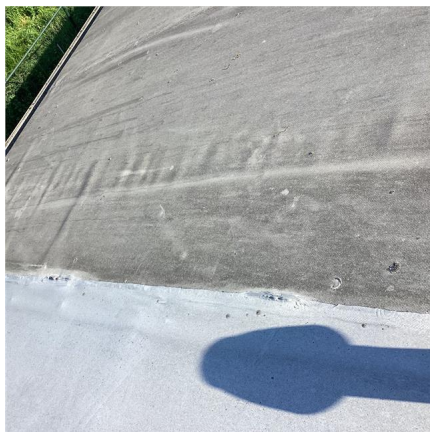
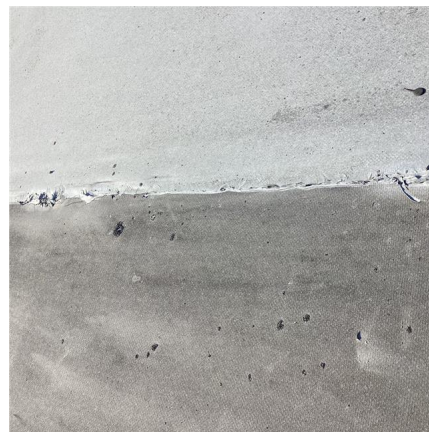
Dak in zeer slechte staat.

Advies: Om het dak te renoveren. Ter info: Het nieuwe gedeelte en het oude gedeelte is vast gekit waarvan de kit los aan het raken is.

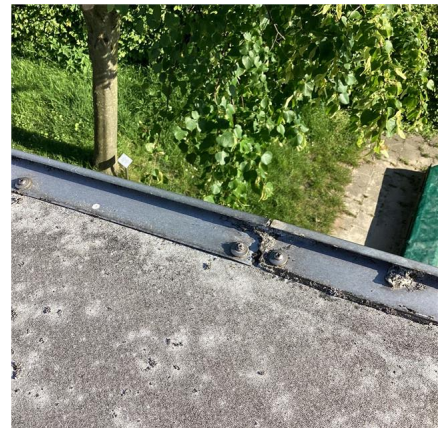
### Dakranden / opgaand werk: Algehele indruk

Openstaande kieren voor nood dicht gekit. Randafwerking in slechte staat.

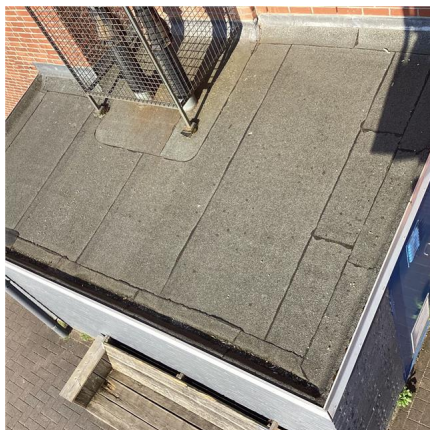
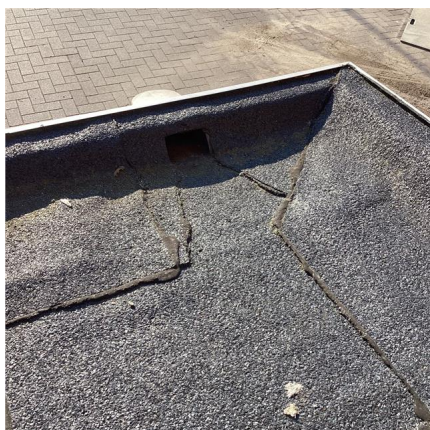
### Dakvlak plat: Algehele indruk

Dak in redelijke staat.

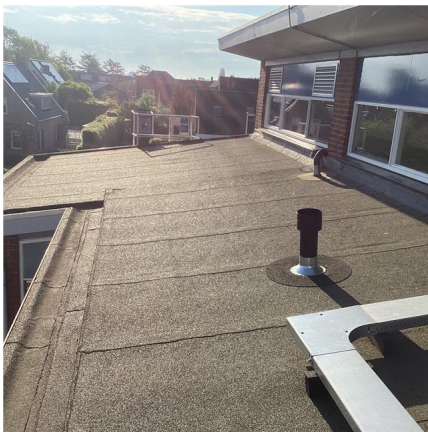
### Dakvlak plat: Algehele indruk

Dak in redelijke staat

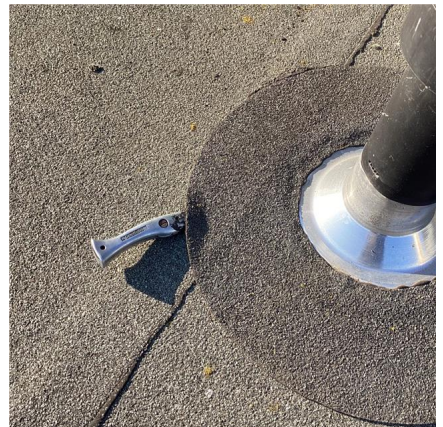
### Doorvoeren: Ontluchtingen

Plakplaat rondom de dakdoorvoer zat los.

Voor nood is dit afgekit. Advies: Deze dakdoorvoer opnieuw inwerken

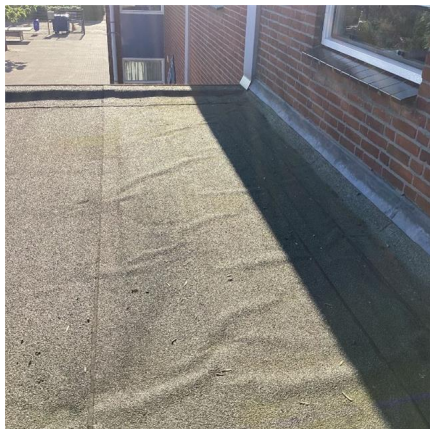
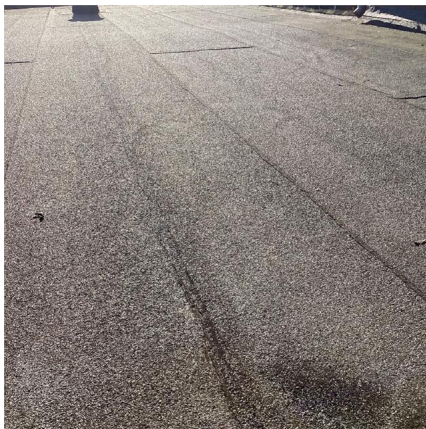
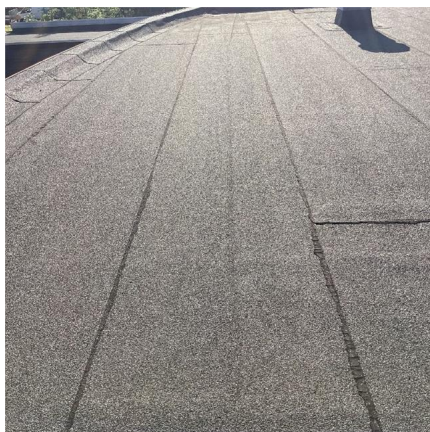
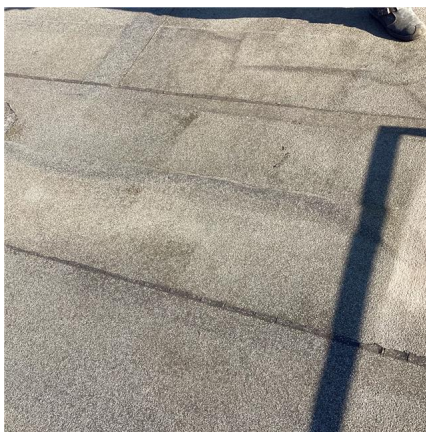
### Dakvlak plat: Plooivorming

Op meerdere plooien bevinden zich scheuren in de dakbedekking.

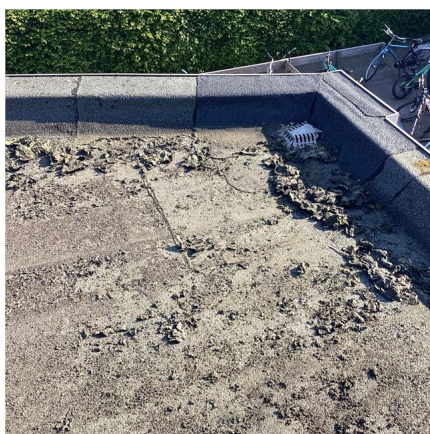
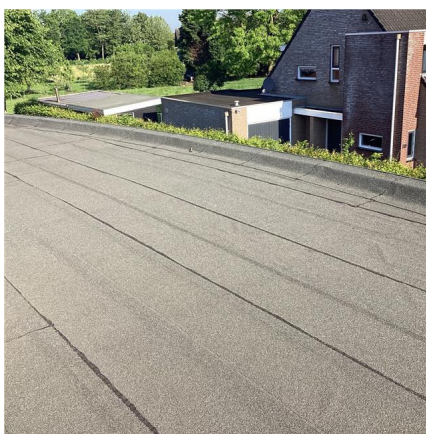
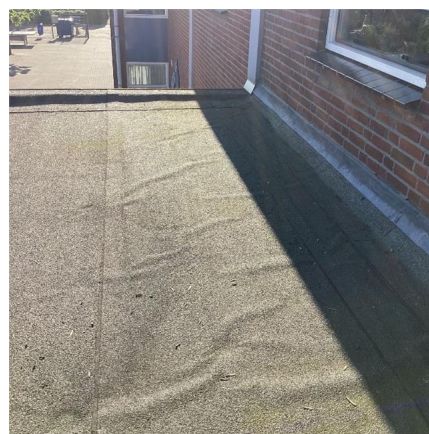
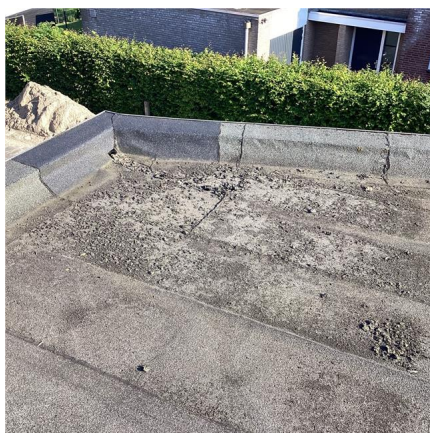
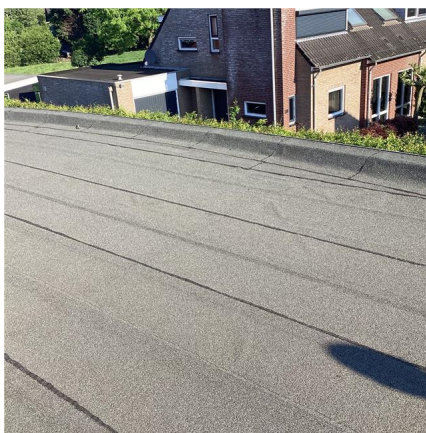
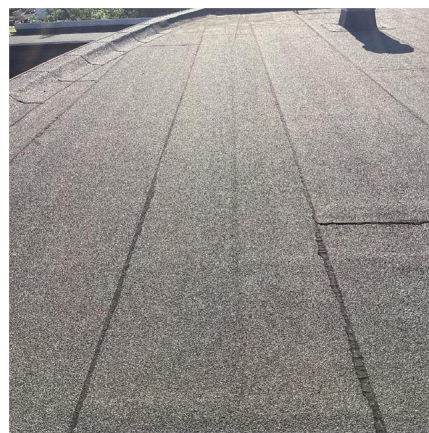
## Dakvlak plat: Algehele indruk

Dak in slechte staat.

Gezien de vele plooien/scheuren in de bedekking is het advies dit dak te renoveren.

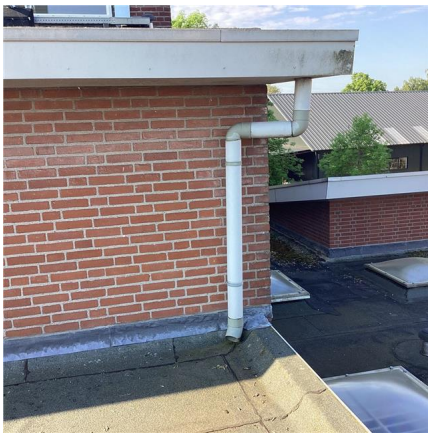
### Doorvoeren: Hemelwaterafvoeren

De Hwa pvc buis lekt in de bocht. Advies: Deze te laten controleren en te herstellen

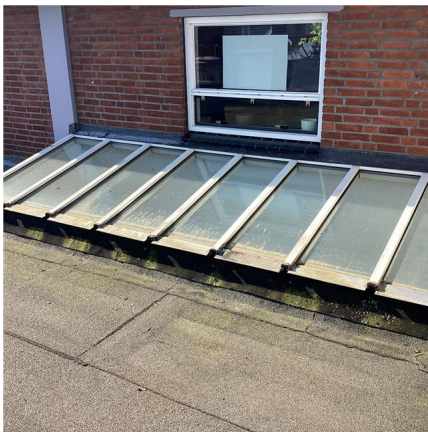
### Doorvoeren: Lichtstraten

Kit werk rondom de lichtstraten is uitgehard en begint te brokkelen. Advies: Dit kitwerk door gespecialiseerd bedrijf te laten herstellen.

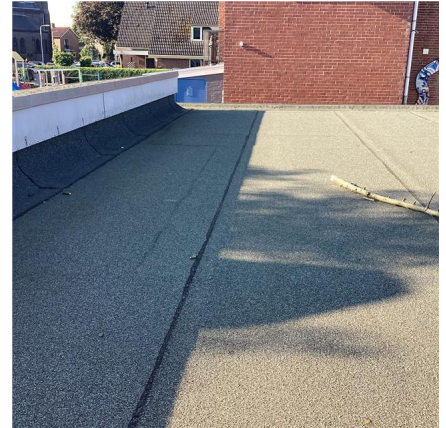
### Dakvlak plat: Algehele indruk

Dak in redelijke staat

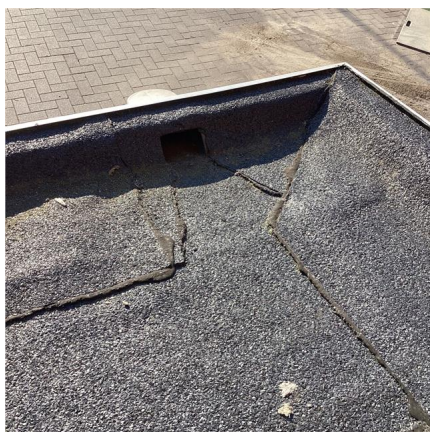
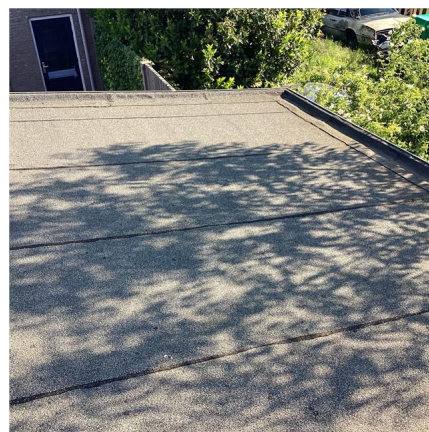
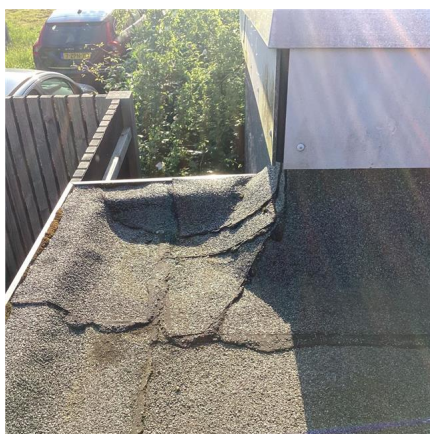
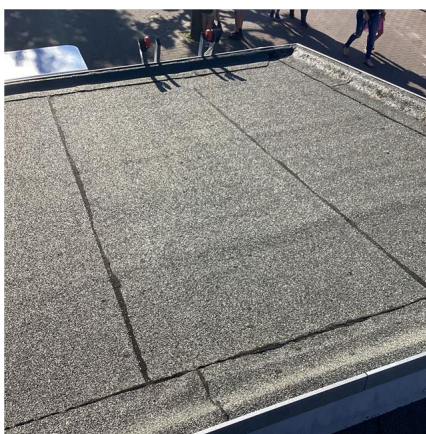
### Dakvlak plat: Algehele indruk

Dak in redelijke staat.
