# Dakbehoud

## Inspectie vlakke daken

Inspectiedatum: 28-05-2024

Objectnaam: RK Basisschool 't Startblok

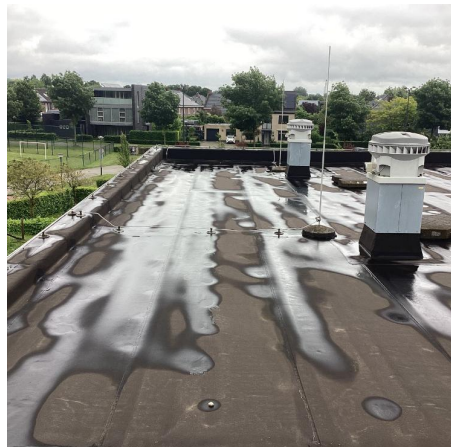
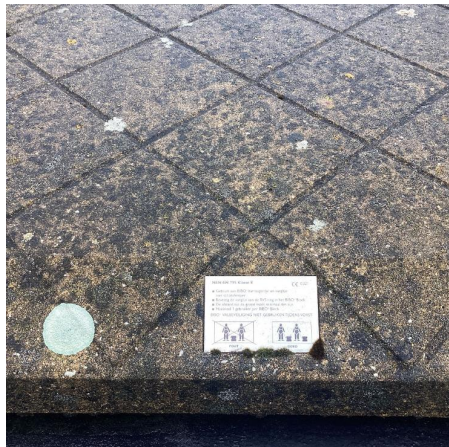
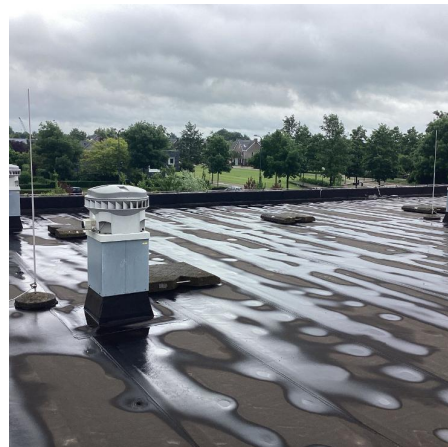
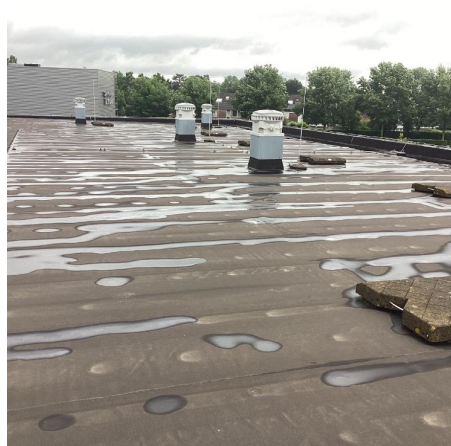
### Dakvlak plat: Algehele indruk

Dak in goede staat

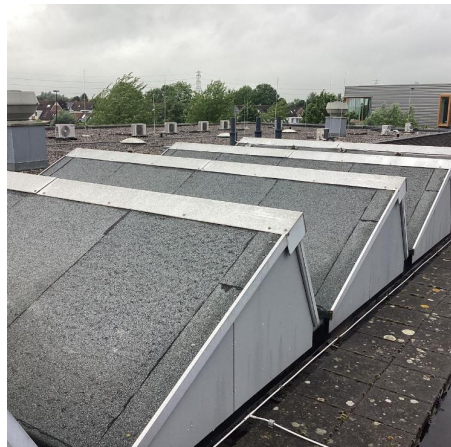
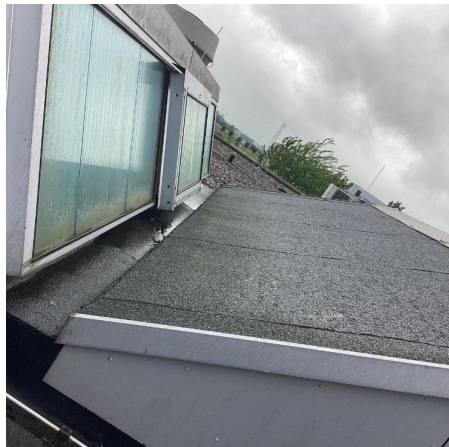
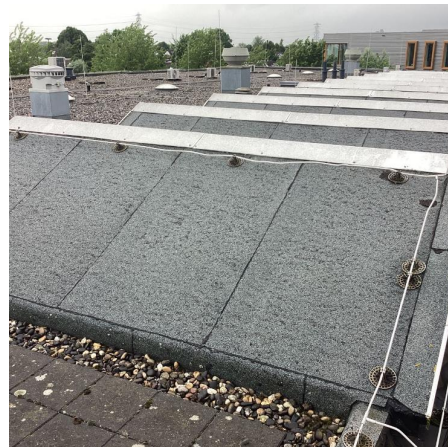
Dakvlak plat: Algehele indruk

Schuinen Daken in goede staat

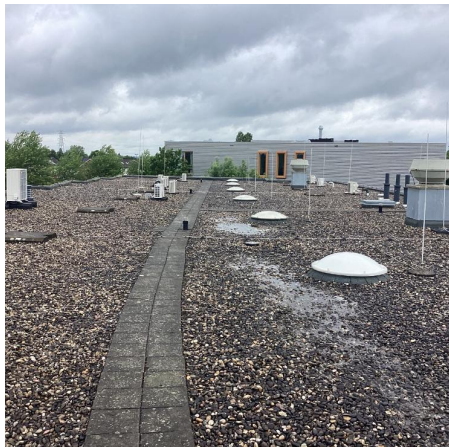
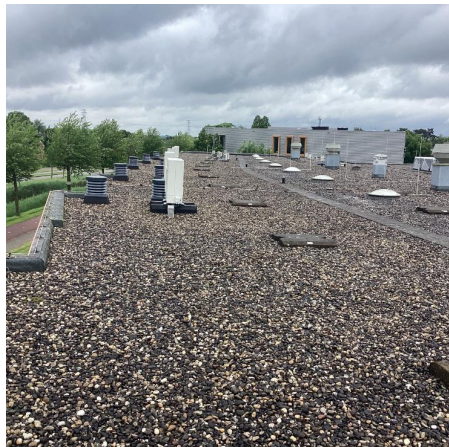
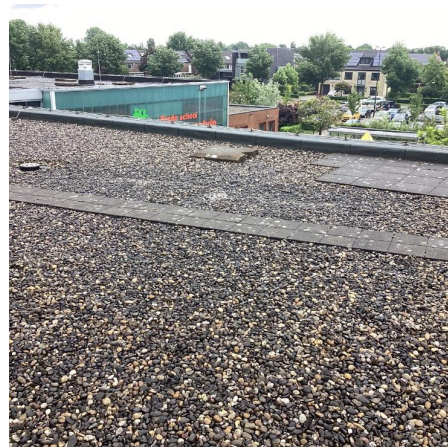
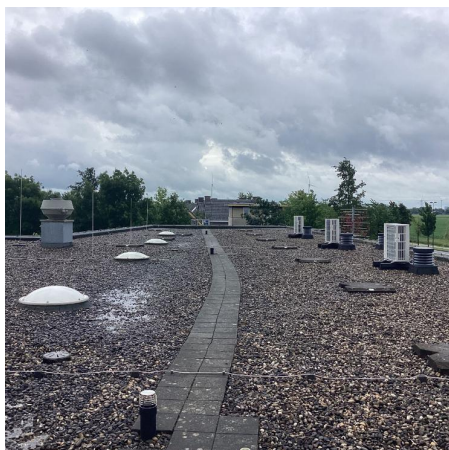
#### Dakvlak plat: Algehele indruk

Dak in goede staat

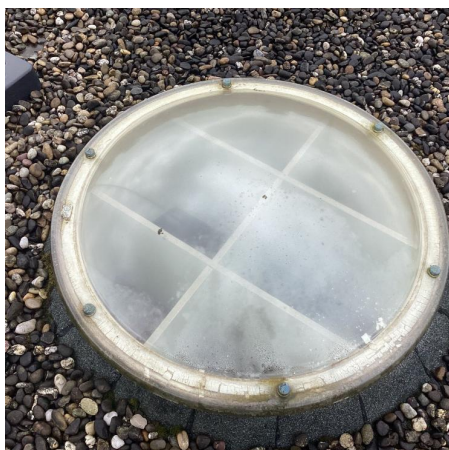
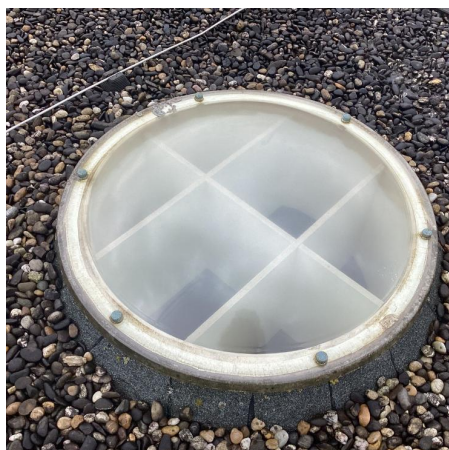
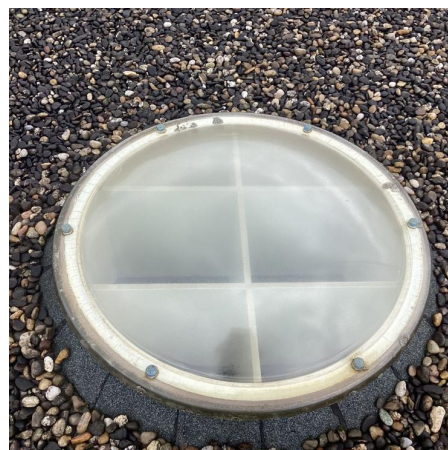
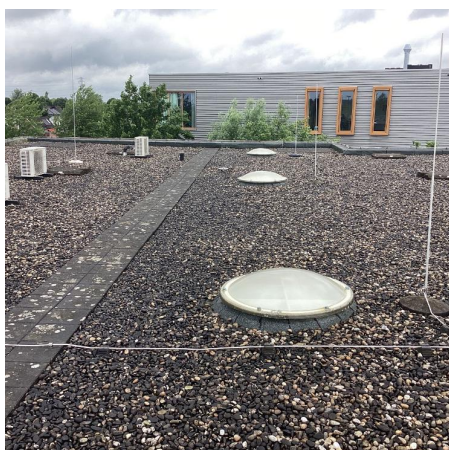
### Doorvoeren: Lichtkoepels

| Naam | Resultaat |
|---|---|
| Lichtkoepels | 3: Redelijk |

Bij de 3 laatste koepels zit er condens tussen de lagen van de koepel. Advies: Om lekkages te voorkomen deze te vervangen

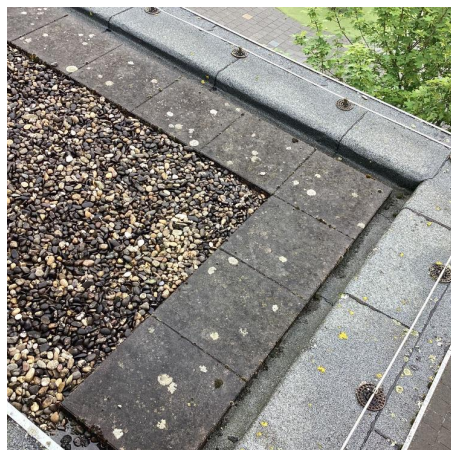
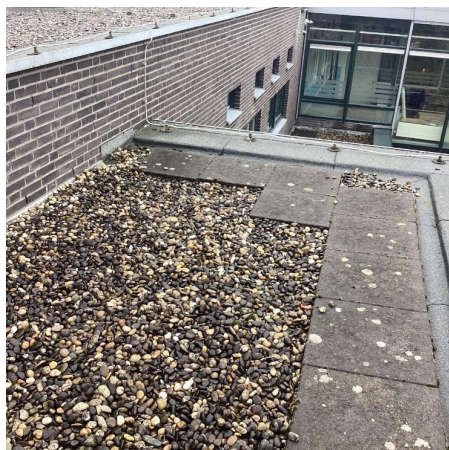
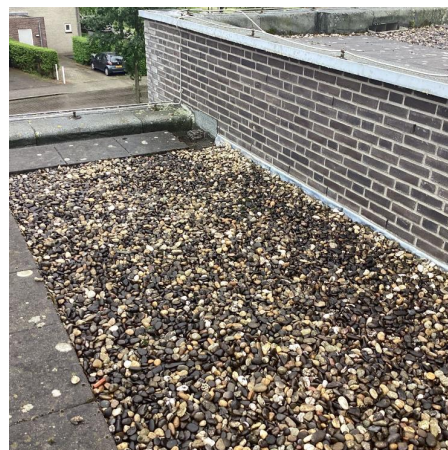
#### Dakvlak plat: Algehele indruk

Dak in goede staat

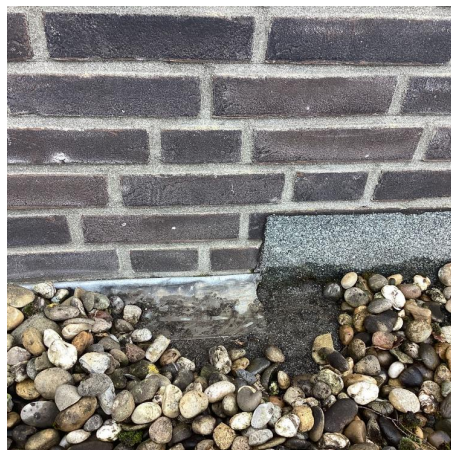
#### Loodslabben / loodervanger: Capillair

| Naam | Resultaat |
|---|---|
| Capillair | 5: Slecht |

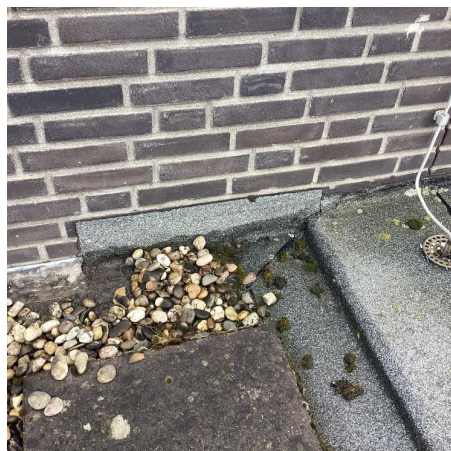
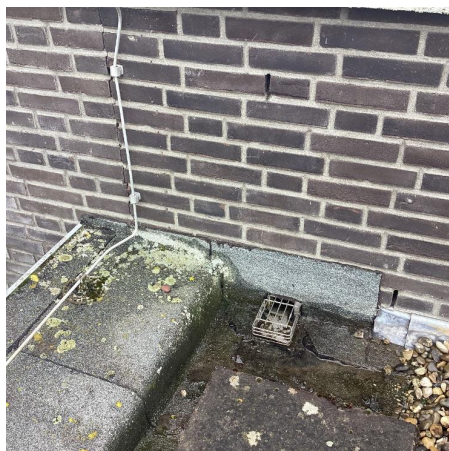
### Loodslabben / loodervanger: Bevestiging

| Naam | Resultaat |
|---|---|
| Bevestiging | 6: Zeer slecht |

Lood is niet correct aangebracht. Advies: Dit bouwkundig laten herstellen.

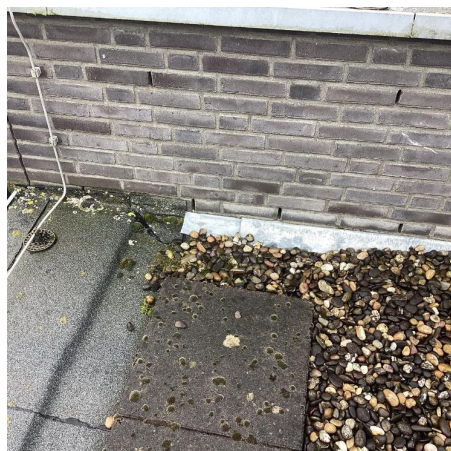
#### Loodslabben / loodervanger: Capillair

| Naam | Resultaat |
|---|---|
| Capillair | 4: Matig |

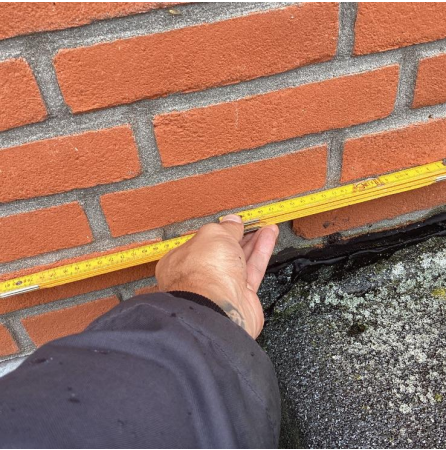
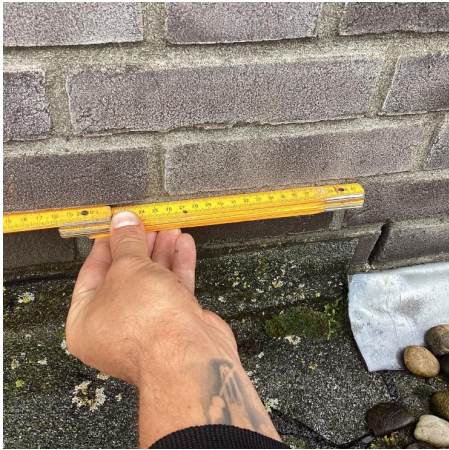
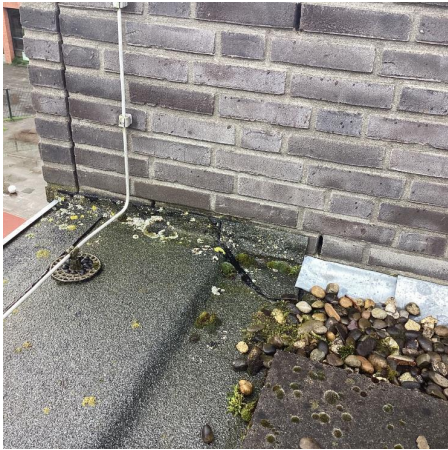
#### Loodslabben / loodervanger: Bevestiging

| Naam | Resultaat |
|---|---|
| Bevestiging | 5: Slecht |

Lood is niet correct aangebracht. Advies: Dit bouwkundig laten herstellen.

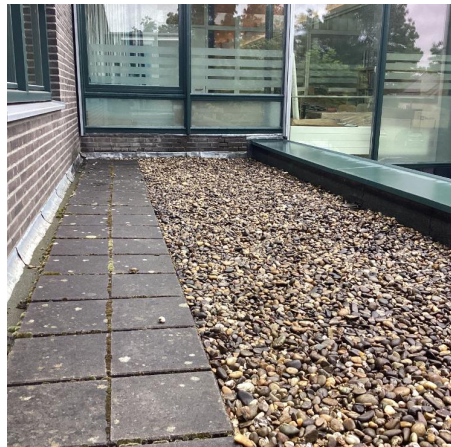
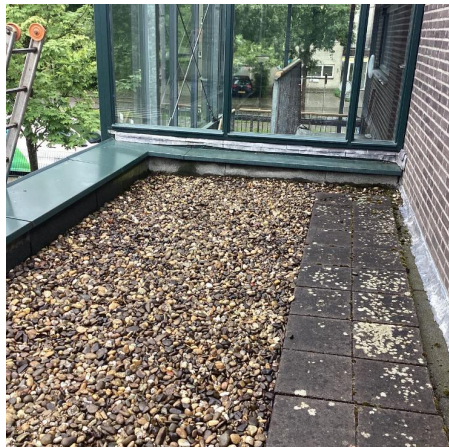
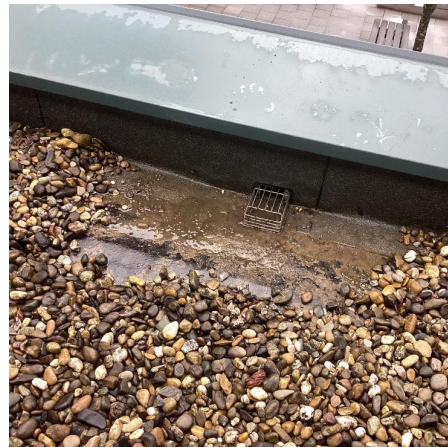
#### Dakvlak plat: Algehele indruk

Dak in goede staat

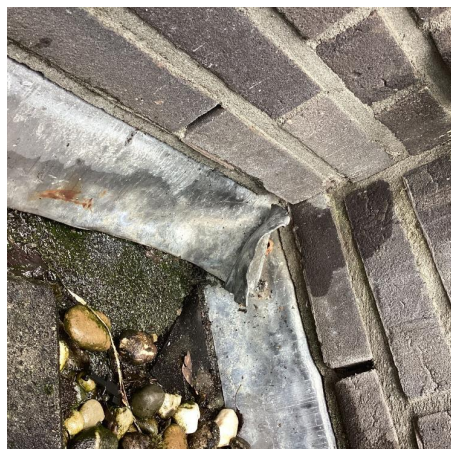
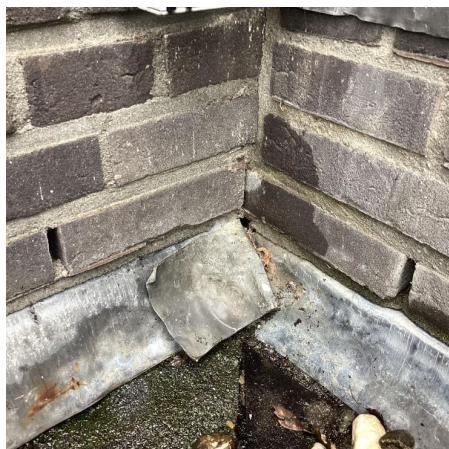
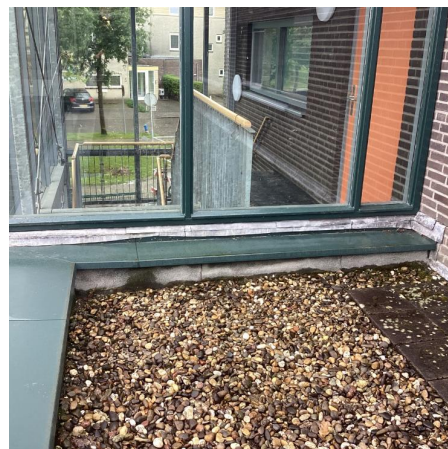
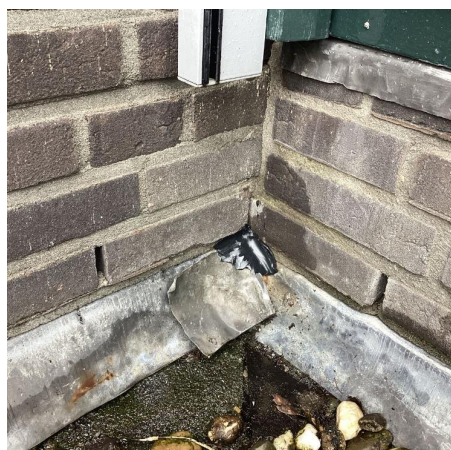
### Loodslabben / loodervanger: Bevestiging

Lood zit niet correct. Deze is voor nood met kit aangebracht. Ook zat het lood bij het kozijn niet op zijn plek, deze zat omhoog. Deze terug geplaatst. Advies: Lood bouwkundig laten herstellen

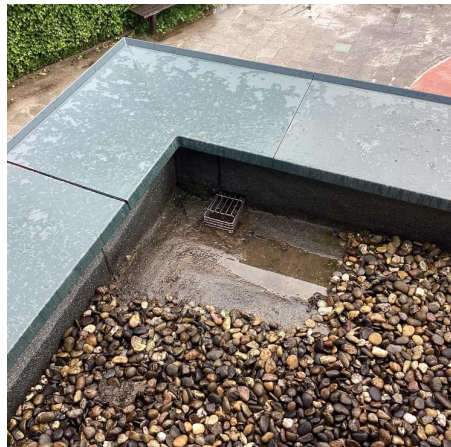
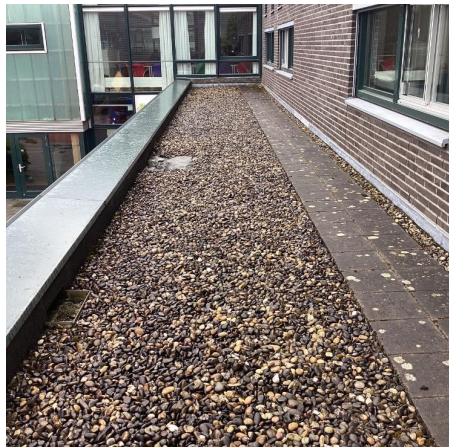
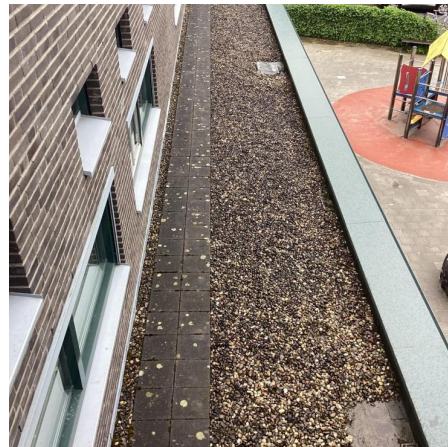
#### Dakvlak plat: Algehele indruk

Dak in goede staat

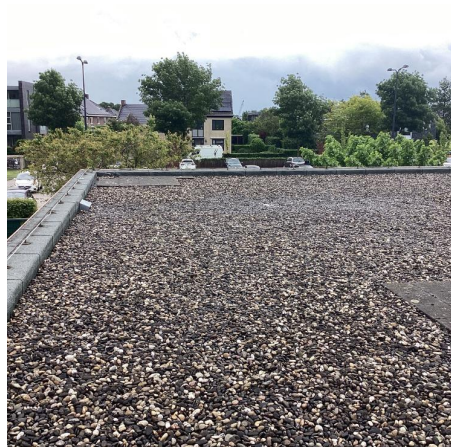
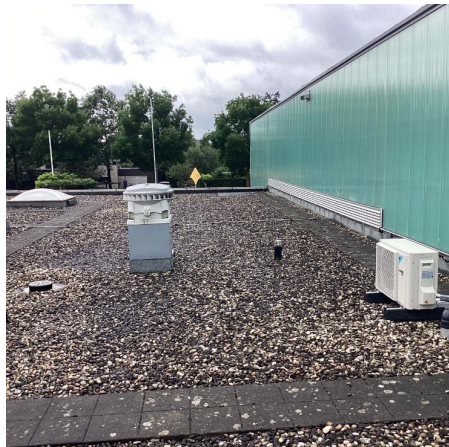
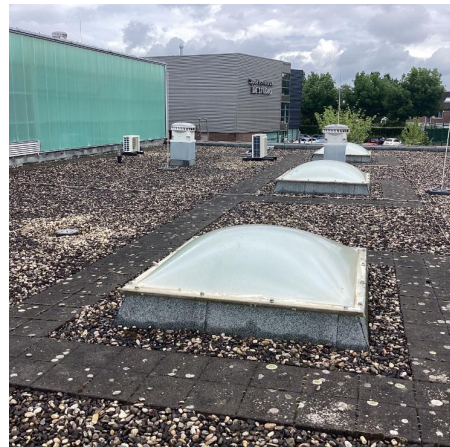
#### Dakvlak plat: Algehele indruk

Dak in goede staat

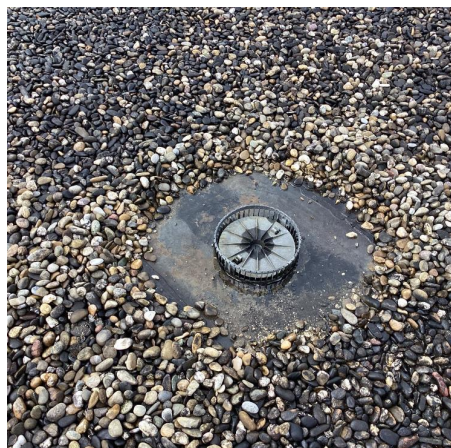
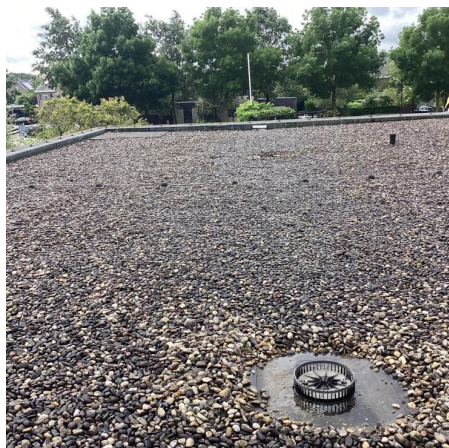
### Doorvoeren: Hemelwaterafvoeren

2 pluvia's missen hun afdek rooster/kap. Advies: Om verstoppingen te voorkomen deze laten plaatsen.

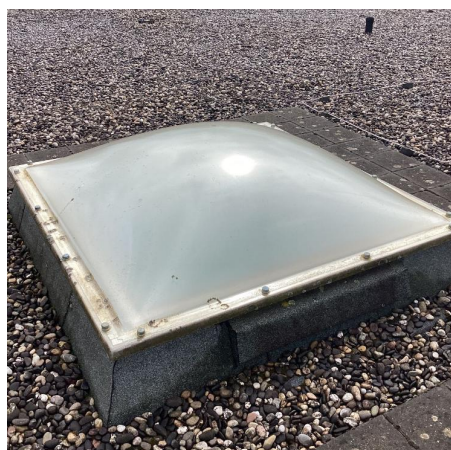
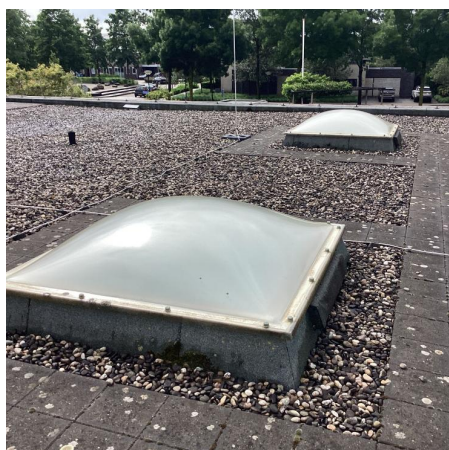
### Doorvoeren: Lichtkoepels

Ter info: 3 lichtkoepels In redelijke staat. Zullen waarschijnlijk binnen 2 jaar vervangen moeten worden.

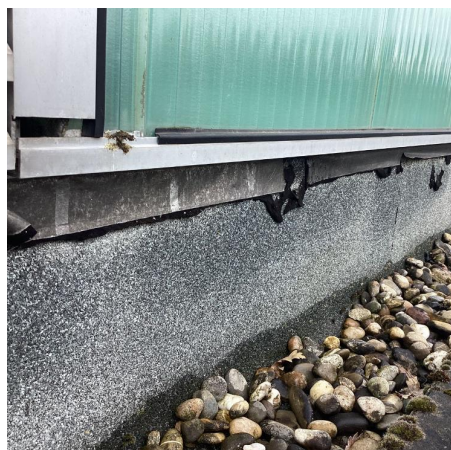
### Loodslabben / loodvanger: Scheurvorming

Deze loodvanger begint om diverse plekken te scheuren. Advies: om dit bouwkundig te laten herstellen.

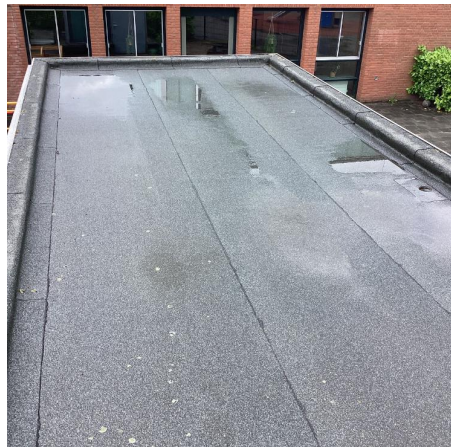
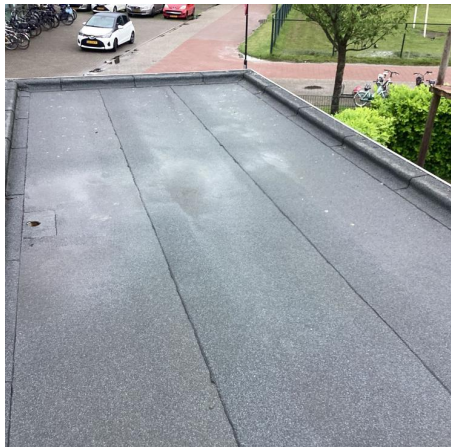
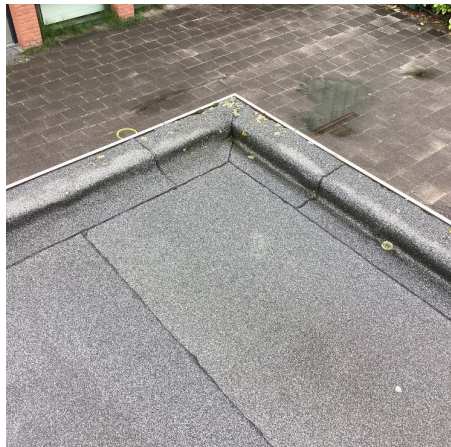
Dakvlak plat: Algehele indruk

Dak in goede staat

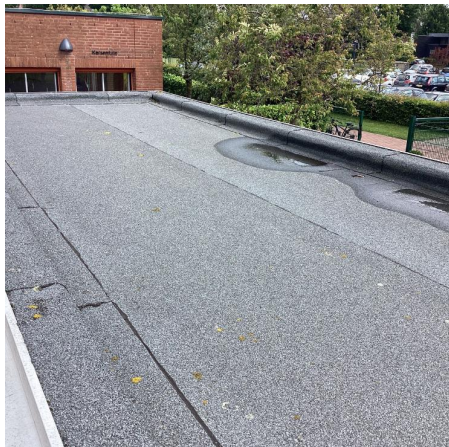
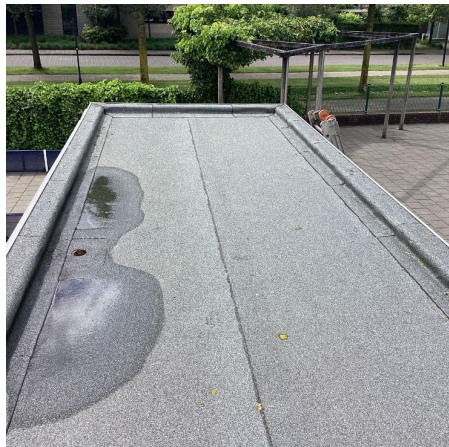
Dakvlak plat: Algehele indruk

Dak in goede staat
