# Dakbehoud

## Inspectie vlakke daken

Inspectiedatum: 04-06-2024

Objectnaam: OBS Stap voor Stap

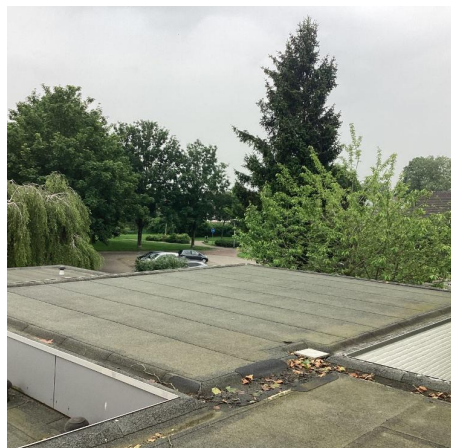
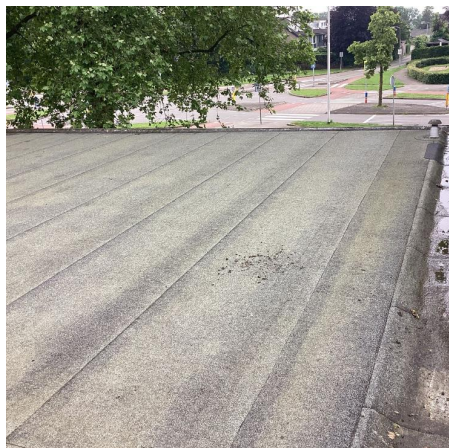
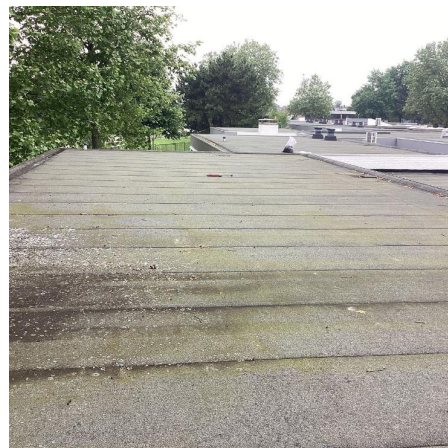
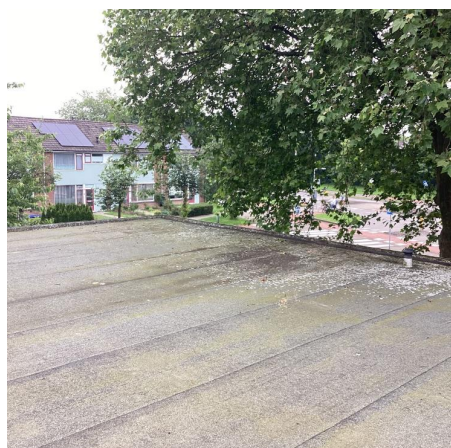
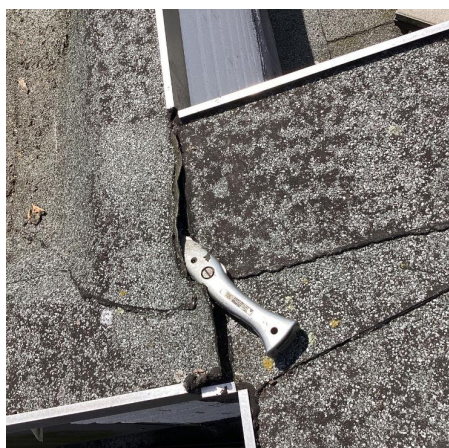
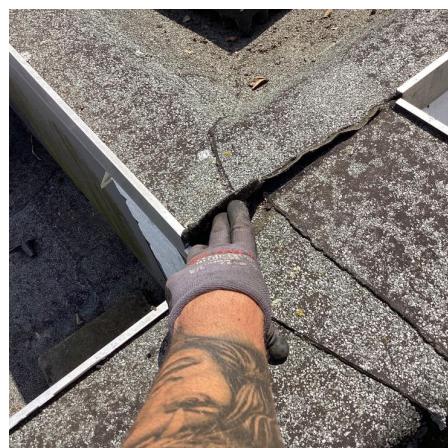
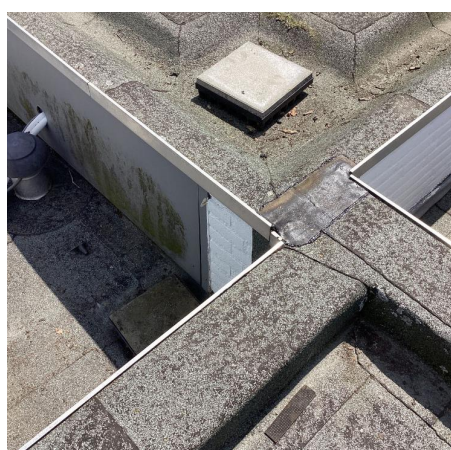
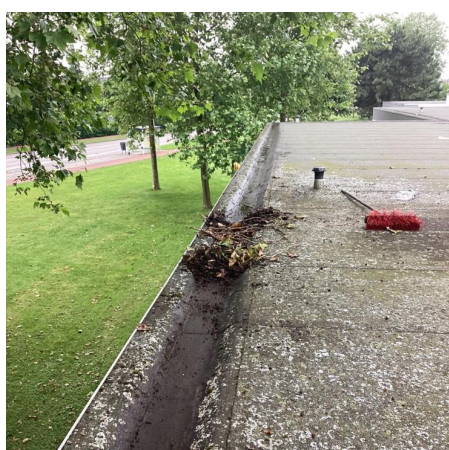
Dak in redelijke staat.

Gebrek: Dakbedekking laat los (zie foto). Dit hersteld.

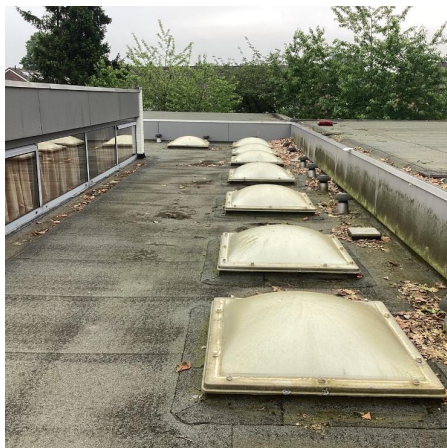
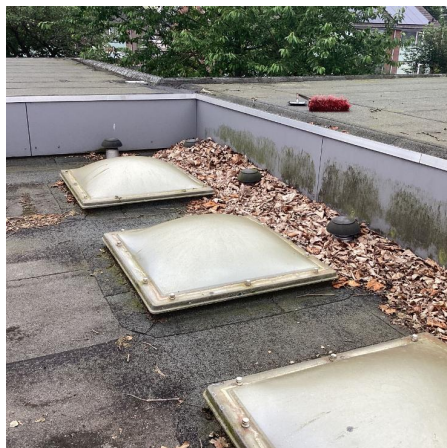
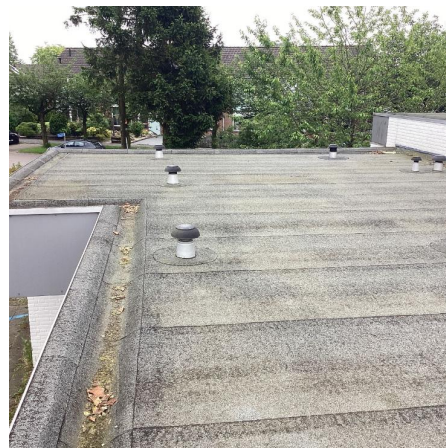
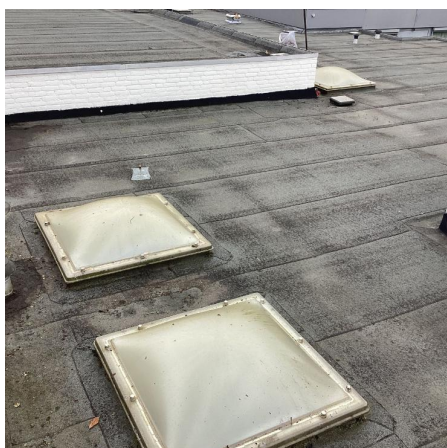
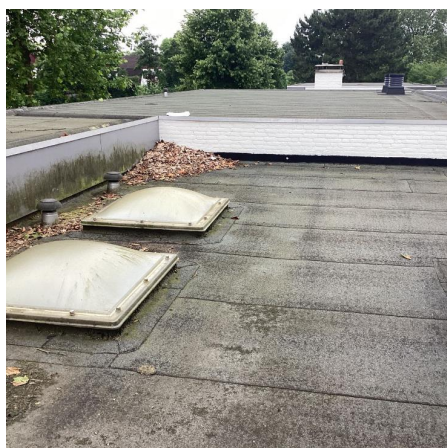
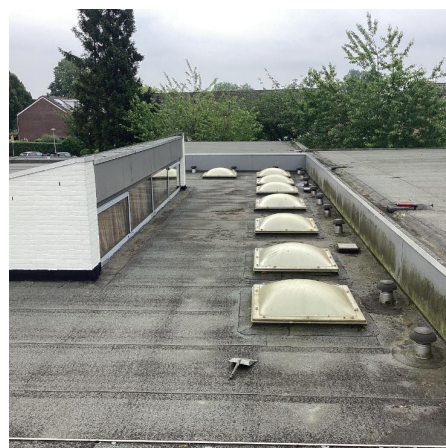
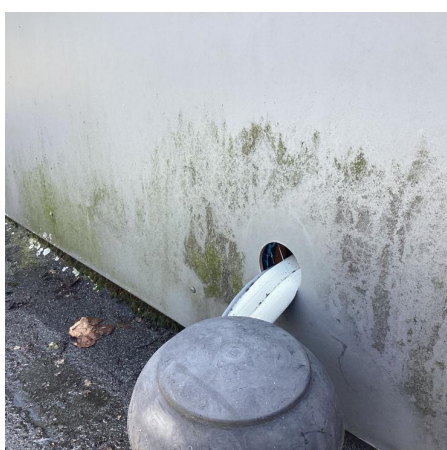
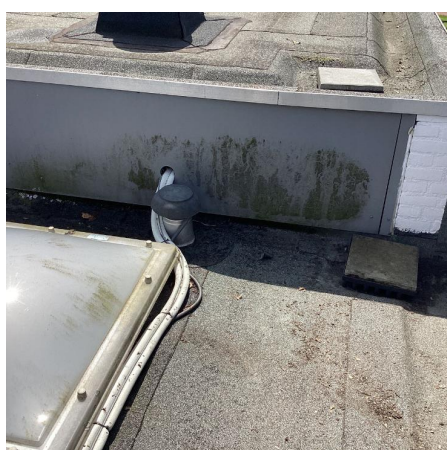
Dak in redelijke staat.

Gebrek: Mist een afkapje wanddoorvoer van de airco (zie foto)

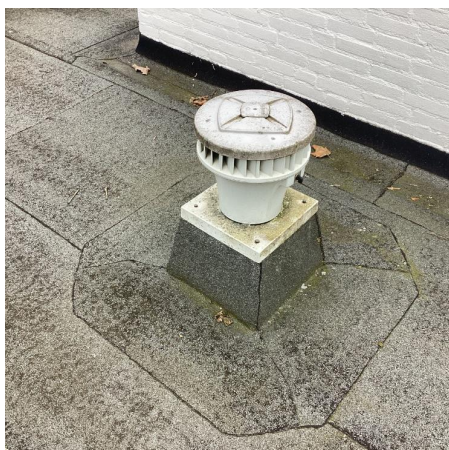
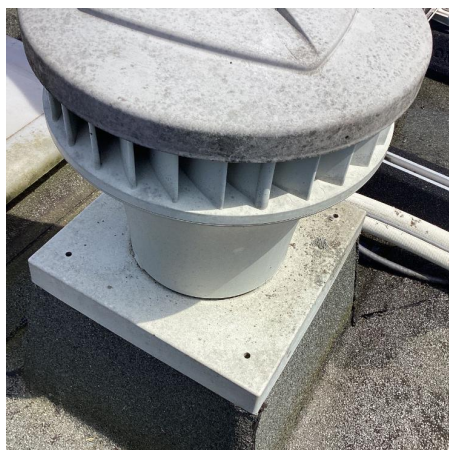
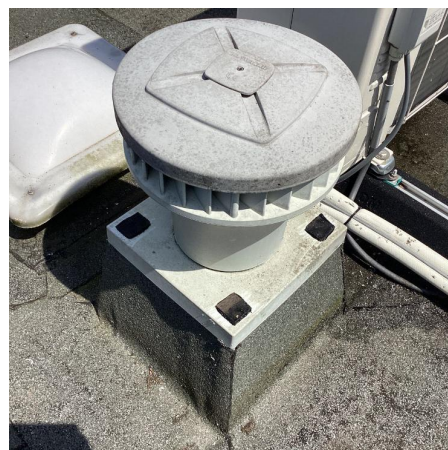
Gebrek: 4 schroeven niet aanwezig ventilator. Deze als nood reparatie dicht gestickerd.

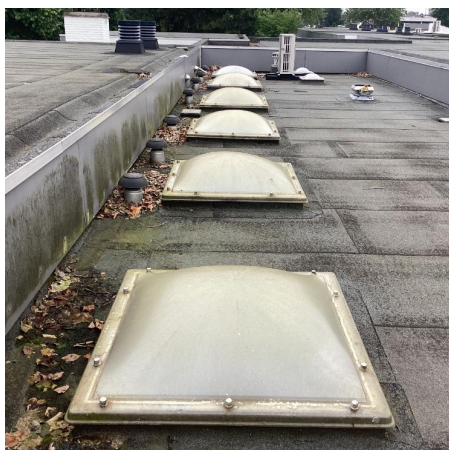
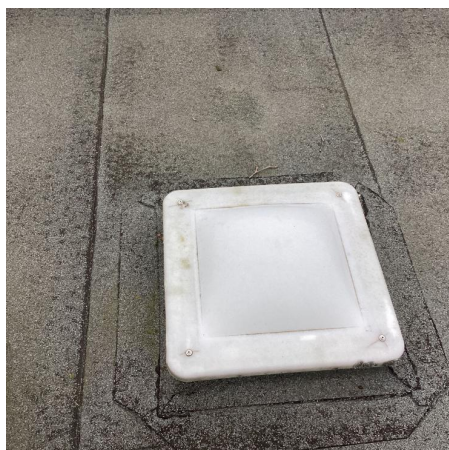
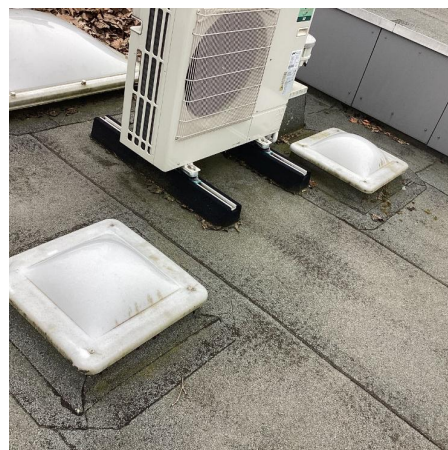
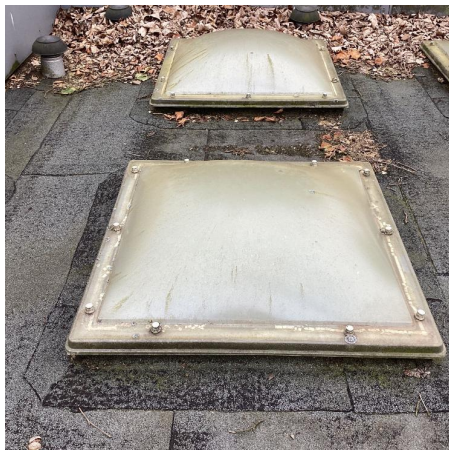
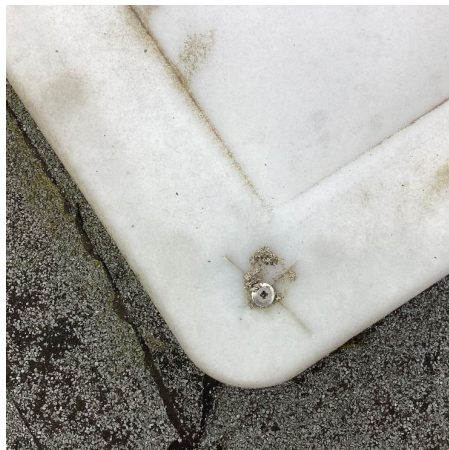
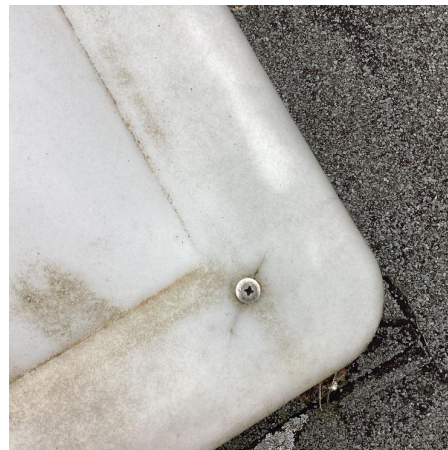
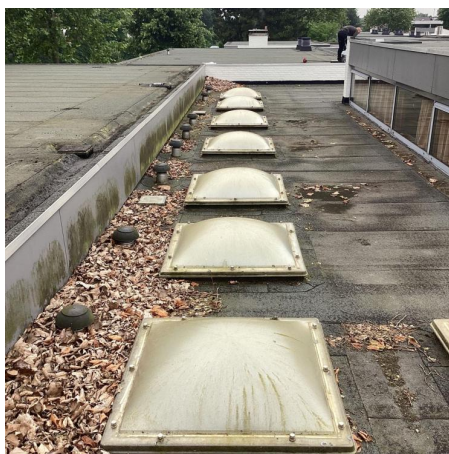
Gebrek 1: 13x lichtkoepels zijn in slechte staat (barsten/ scheuren aanwezig). Mijn advies: om lekkages te voorkomen is het raadzaam om de lichtkoepels te vervangen. \* afmeting: 100 x 100 DW opaal.

Gebrek 2: 2x kleine lichtkoepels zijn in slechte conditie (barsten/ scheuren aanwezig). Mijn advies om lekkages voor te zijn deze twee te vervangen. Afmeting 40 x 40 opaal.

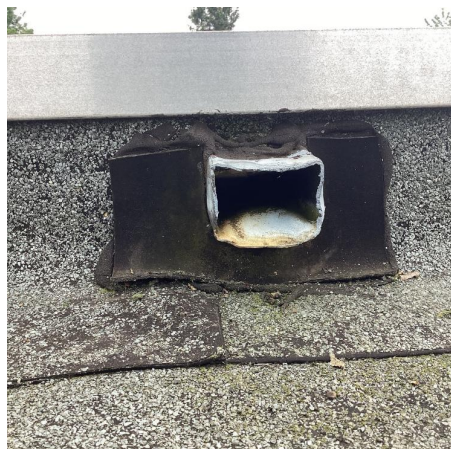
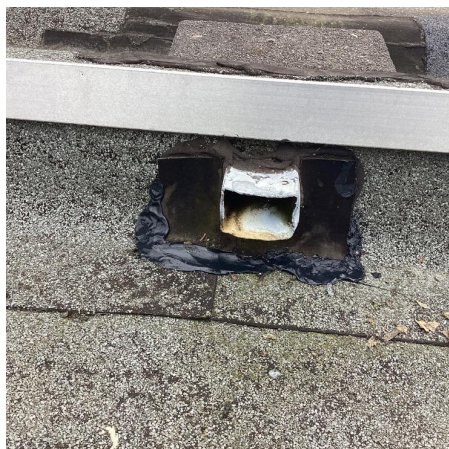
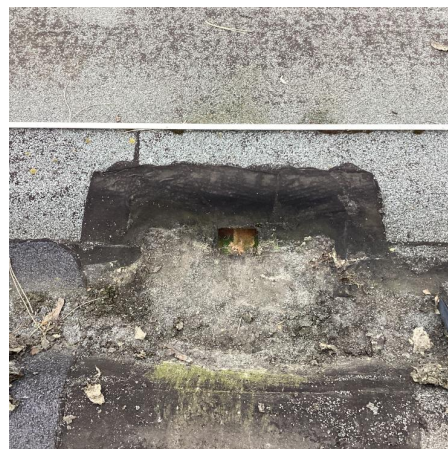
Gebrek: Dakbedekking laat los van de plakplaat afvoer. Voor nood dicht gekit. Advies: Deze afvoer indien mogelijk opnieuw inwerken. Of vervangen en inwerken.

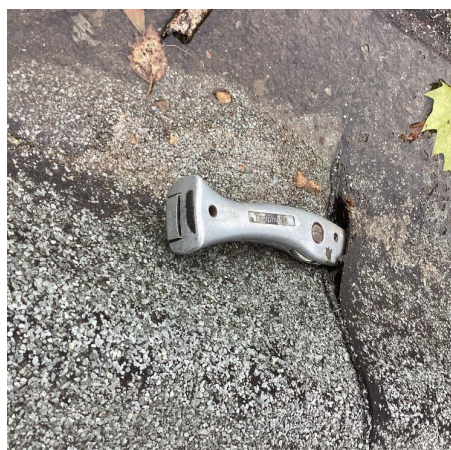
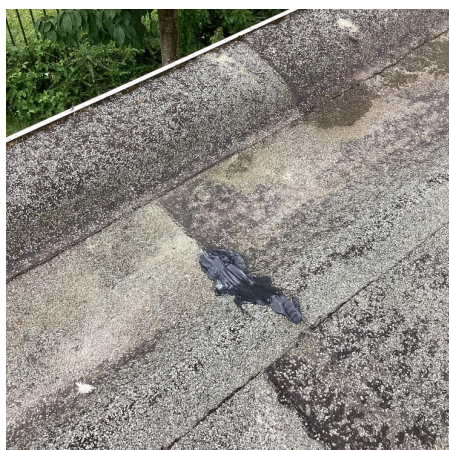
De hechting op de naden van de randstroken in de gootbaan laat los. Advies: de naden van de goot controleren en indien nodig herstellen. Nu noodvoorziening getroffen.

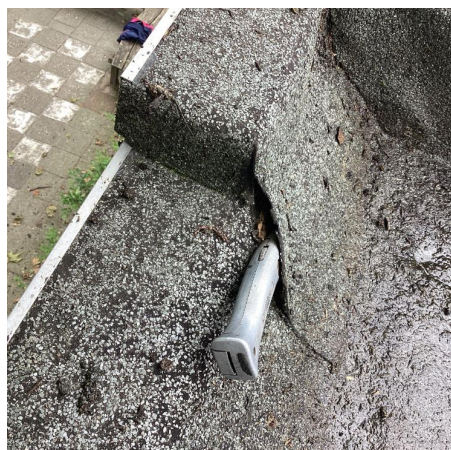
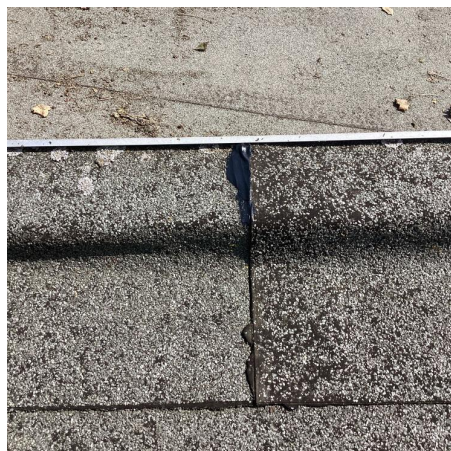
Loszittende randstroken. Deze voor nood gekit. Advies: Deze nood reparatie defenitief herstellen

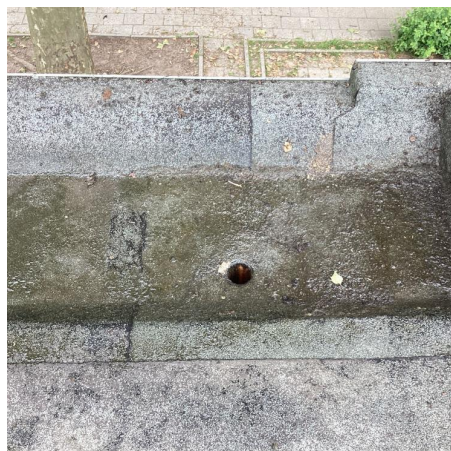
Geen bladvanger + tegel aanwezig

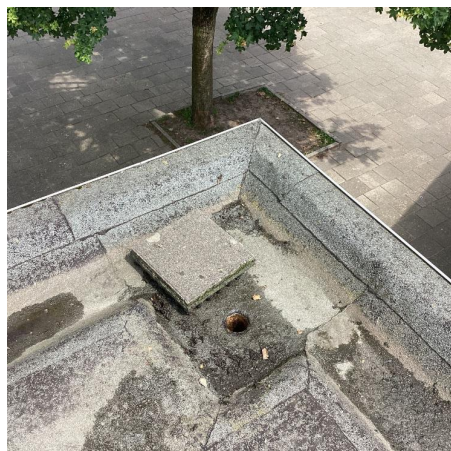
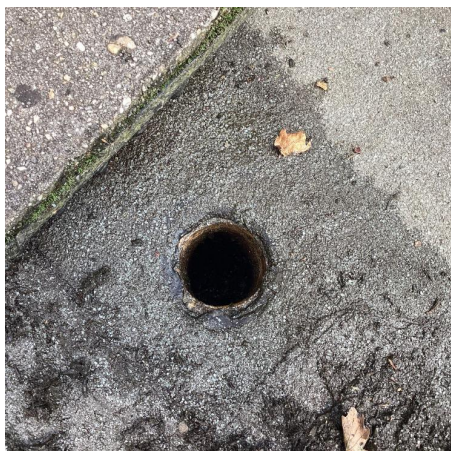
1 afvoer verstopt. Advies Deze door derden laten ontstoppen

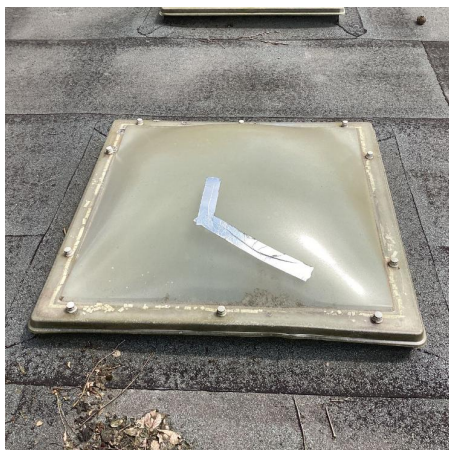
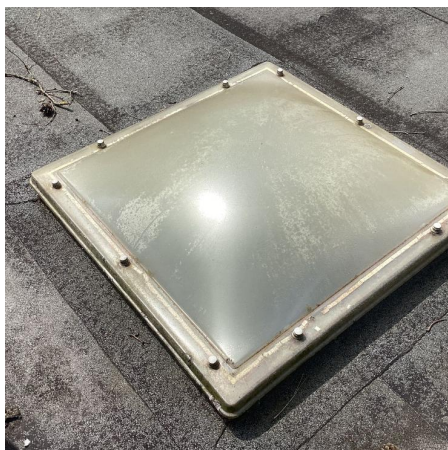
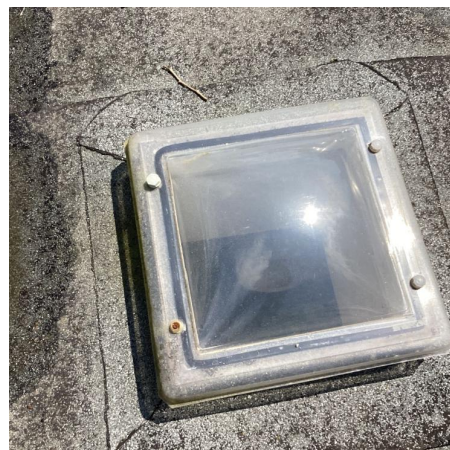
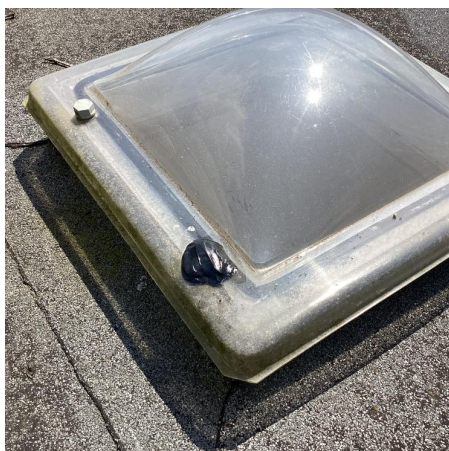
14 lichtkoepels zijn in slechte staat. ( barsten / scheuren aanwezig ). Advies: om lekkages te voorkomen is het verstandig om deze te vervangen. \* afmeting 100 x 100 DW Opaal.

Kleine lichtkoepel als nood reparatie dicht gekit. Advies Deze te vervangen. Afmeting 40 x 40 helder

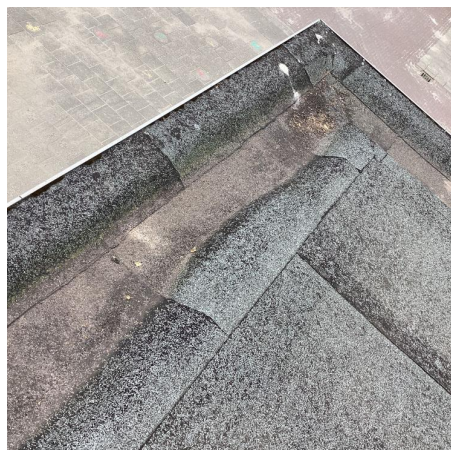
Blazen aanwezig bij meerdere randstroken. Advies: Dit te laten herstellen (insnijden en weer dichtbranden met nieuwe bitumen).
