Projectnummer: 51025579

Datum: 02-01-2025

Asbestinventarisatie

Voormalig schoolgebouw met gymzaal v/h Esdal College aan de Hoofdstraat 56 te Borger

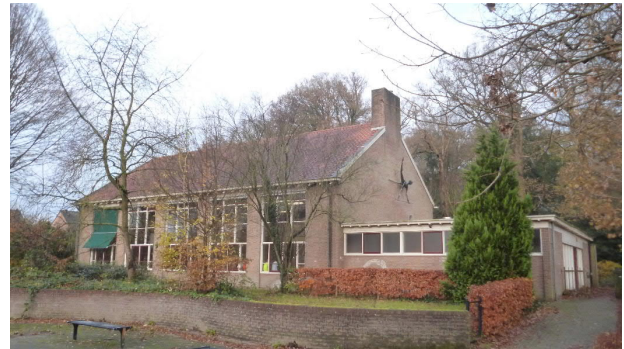
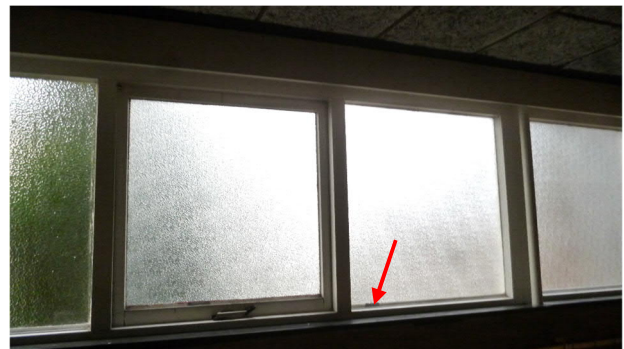
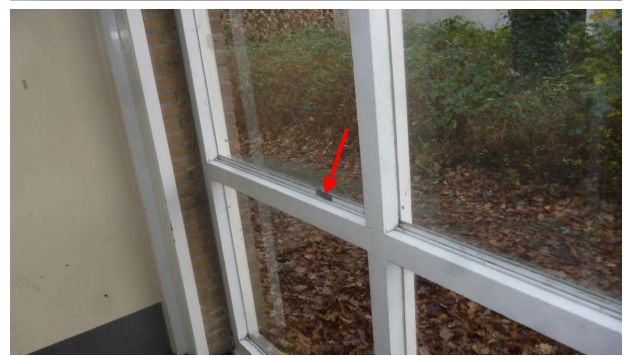
Element/Materiaal : Beglazingskit/stopverf
 Elementcode : 001
 Monstertype en nr : MM-014a/b, MM-015a/b en MM-016
 Analysecertificaat : 202411-1201
 Identificatie : MM-014a: 0,1-2 % Chrysotiel
 MM-014b: niet aantoonbaar
 MM-015a: 0,1-2 % Chrysotiel
 MM-015b: 0,1-2 % Chrysotiel
 MM-016: niet aantoonbaar
 Oppervlak : Hechtgebonden
 Beschadiging : Licht beschadigd
 Verweering : Licht verweerd
 Hoeveelheid : 170 stuk(s), zie opmerking
 Bevestiging : Gekleefd
 Bereikbaarheid : Goed bereikbaar

Opmerking : Monsternamelocaties:
 - kleedkamer jongens, binnenzijde (MM-014a);
 - kleedkamer jongens, buitenzijde met alu.strip (MM-014b);
 - entreeportaal, binnenzijde (MM-015a);
 - entreeportaal, buitenzijde met alu.strip (MM-015b);
 - stopverf, gymzaal (hoog), buitenzijde (MM-016).

Het gros van de monsters afkomstig van de beglazingskit blijken asbest te bevatten. Enkele (draai)ramen bevatten a/d buitenzijde stopverf. Deze blijkt géén asbest te bevatten, echter de kit a/d binnenzijde is wel asbesthoudend.

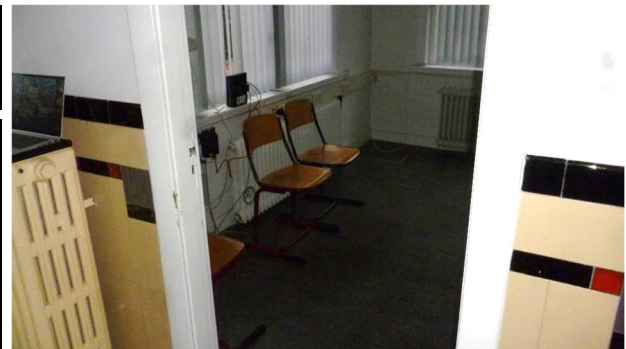
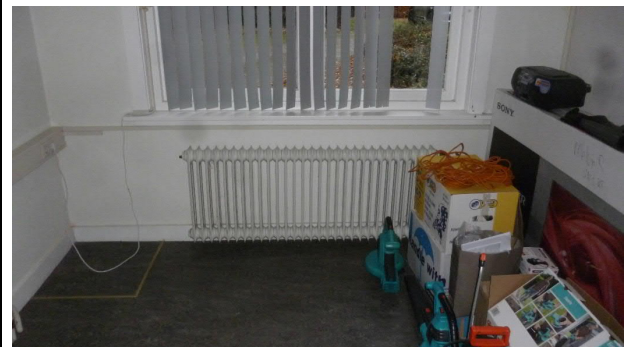
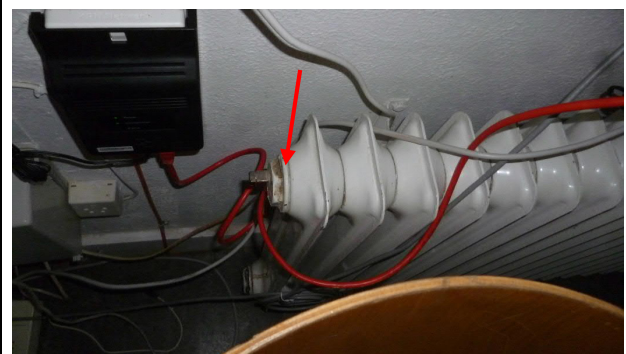
Element/Materiaal : Pakking radiator
 Elementcode : 002
 Monstertype en nr : MM-003
 Analysecertificaat : 202411-0955
 Identificatie : 30-60% Chrysotiel
 Oppervlak : Niet-hechtgebonden
 Beschadiging : Licht beschadigd
 Verwerking : Licht verweerd
 Hoeveelheid : 2 stuk(s)
 Bevestiging : Geklemd
 Bereikbaarheid : Goed bereikbaar

Opmerking : In de vier aansluitingen van de beide radiatoren is een asbesthoudende pakking opgenomen.

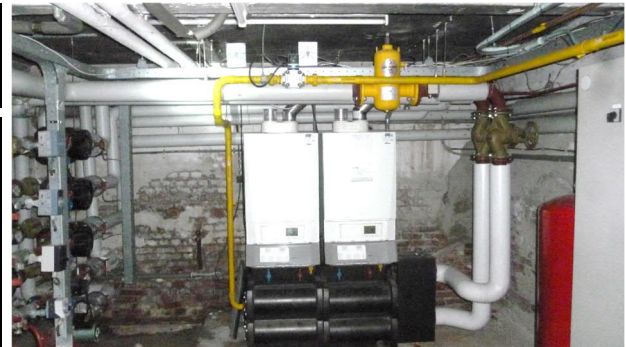
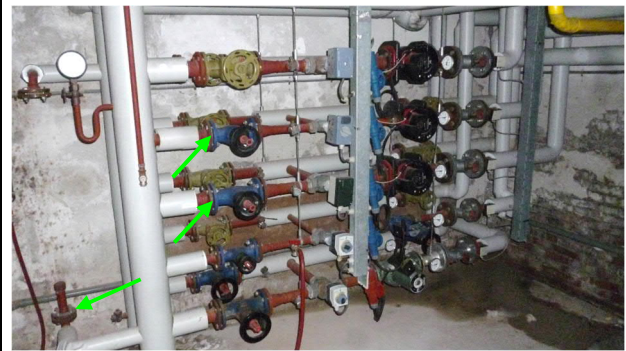
Element/Materiaal : Pakking flensverbinding
 Elementcode : 003
 Monstertype en nr : MM-004a, MM-004b en MM-004c
 Analysecertificaat : 202411-0955
 Identificatie : Asbest kwal. niet aantoonbaar
 Oppervlak : Niet-hechtgebonden
 Beschadiging : Licht beschadigd
 Verwering : Licht verweerd
 Hoeveelheid : Ca. 15 stuk(s), zie opm.
 Bevestiging : Geklemd
 Bereikbaarheid : Goed bereikbaar

Opmerking : In de cv-ruimte zijn ruim 50 flensverbindingen aanwezig. Het overgrote deel daarvan bevat rubberen pakkingen (onverdacht). Enkele flenzen bevatten harde (plaat)pakkingen, waarvan sommige waarschijnlijk eveneens uit verstaft rubber bestaan. Het betreft de volgende soorten en monsters:
 - MM-004a: 6x zwart (hard, maar vermoedelijk verstaft rubber);
 - MM-004b: 3x oranje/rood;
 - MM-004c: 6x wit/groen.
 Na analyse blijken alle monsters asbestvrij te zijn.

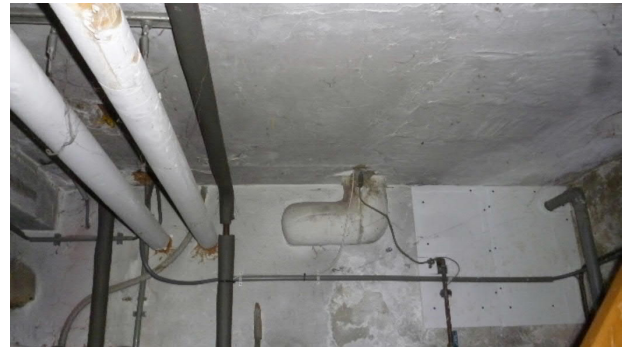
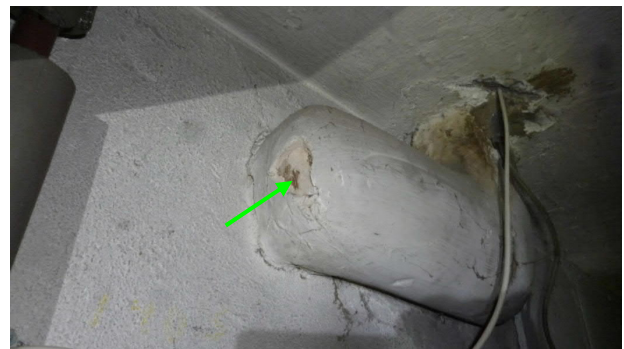
Element/Materiaal : Gipslaag leidingisolatie (golfkarton)
 Elementcode : 004
 Monstertype en nr : MM-005
 Analysecertificaat : 202411-0955
 Identificatie : Asbest kwal. niet aantoonbaar
 Oppervlak : Hechtgebonden
 Beschadiging : Licht beschadigd
 Verwerking : Licht verweerd
 Hoeveelheid : Niet exact bepaald
 Bevestiging : Gekleefd
 Bereikbaarheid : Goed bereikbaar

Opmerking : De oudere cv-leidingen zijn geïsoleerd met golfkarton met daaromheen een gipslaag. Op basis van de visuele kenmerken is dit als onverdacht gekenmerkt. Ter controle en vastlegging is dit materiaal bemonsterd. Na analyse blijkt dit materiaal inderdaad géén asbest te bevatten. Naast de met golfkarton geïsoleerde leidingen, zijn er ook leidingen aanwezig welke met PUR zijn geïsoleerd. Ook deze is van een dergelijke onverdachte gipsschaal voorzien.

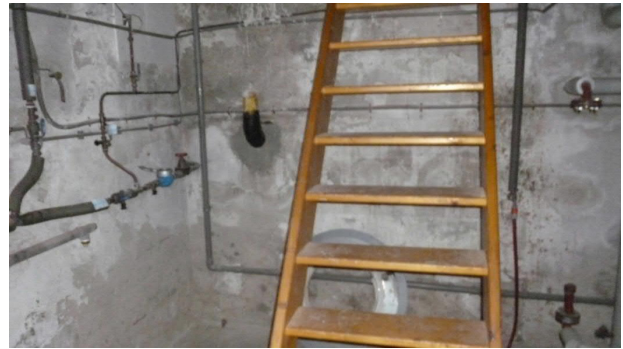
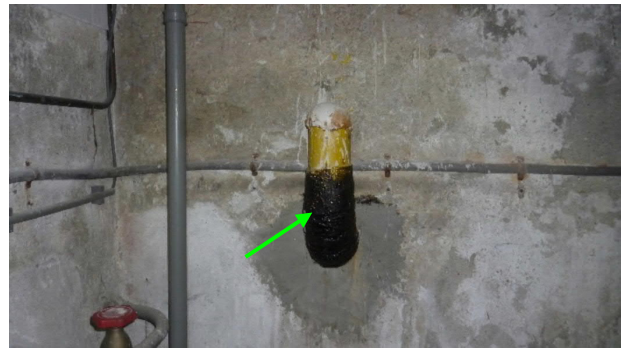
Element/Materiaal : Bitumencoating gasleiding
 Elementcode : 005
 Monstertype en nr : MM-006
 Analysecertificaat : 202411-0955
 Identificatie : Asbest kwal. niet aantoonbaar
 Oppervlak : Hechtgebonden
 Beschadiging : Licht beschadigd
 Verwerking : Niet verweerd
 Hoeveelheid : 1 stuk(s)
 Bevestiging : Smeerlaag
 Bereikbaarheid : Matig bereikbaar

Opmerking : Op de oude (loze) gasleiding welke nog uit de kelderwand steekt is een bitumenlaag aanwezig. Na monsternamen en analyse blijkt deze géén asbest te bevatten.

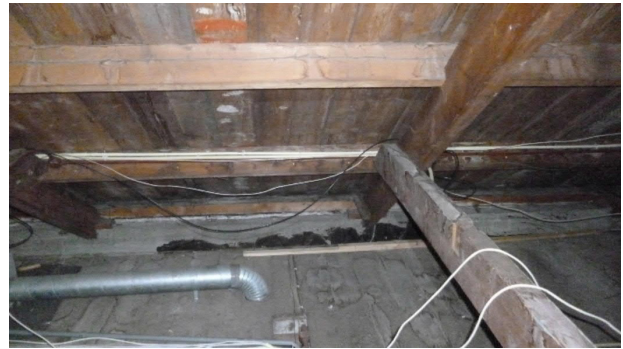
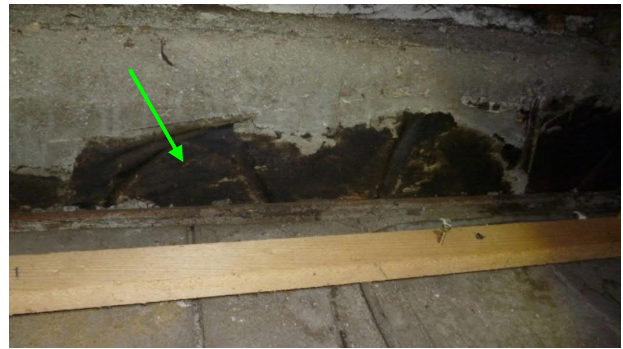
Element/Materiaal : Bitumineuze papierlaag
 geveldeel
 Elementcode : 006
 Monstertype en nr : MM-007
 Analysecertificaat : 202411-0955
 Identificatie : Asbest kwal. niet aantoonbaar
 Oppervlak : Hechtgebonden
 Beschadiging : Licht beschadigd
 Verwering : Ernstig verweerd
 Hoeveelheid : Niet exact bepaald
 Bevestiging : Geklemd/gekleefd
 Bereikbaarheid : Matig bereikbaar

Opmerking : Tegen een deel van de oude gevel op de zoldering is een bitumineuze papierlaag aanwezig. Na monsternamen en analyse blijkt deze géén asbest te bevatten,

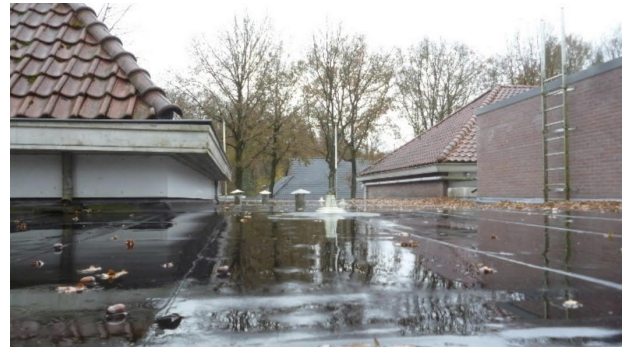
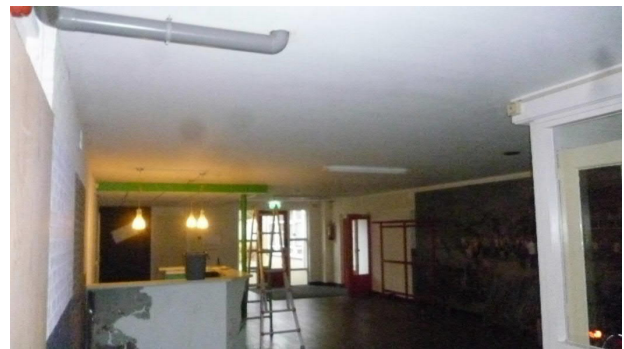
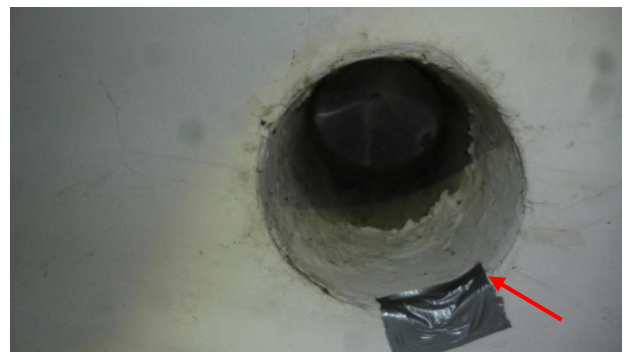
Element/Materiaal : Ventilatiebuis
 Elementcode : 007
 Monstertype en nr : MM-008
 Analysecertificaat : 202411-0955
 Identificatie : 10-15% Chrysotiel
 2-5% Crocidoliet
 Oppervlak : Hechtgebonden
 Beschadiging : Licht beschadigd
 Verwerking : Niet verweerd
 Hoeveelheid : 4 stuk(s)
 Bevestiging : Ingemetseld/in stucplafond
 Bereikbaarheid : Matig bereikbaar

Opmerking : Het betreffen ventilatiebuisjes c.q. dakdoorvoeringen naar het bovenliggende platte dak. De buisjes hebben een lengte van ca. 30 à 40 cm.

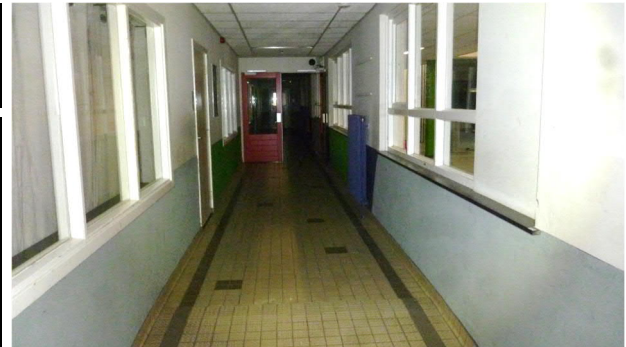
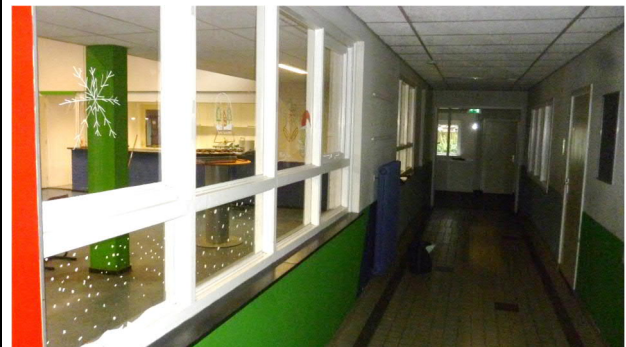
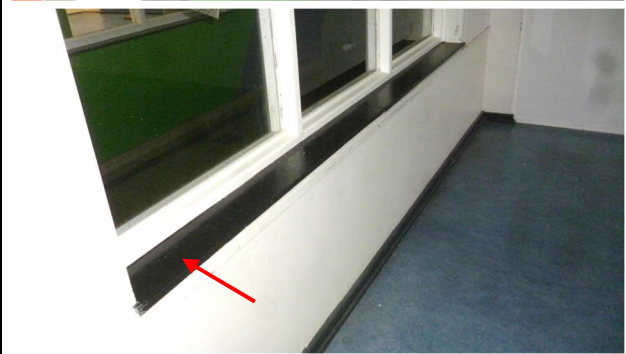
Element/Materiaal : Vensterbank
 Elementcode : 008
 Monstertype en nr : MM-009
 Analysecertificaat : 202411-0955
 Identificatie : 10-15% Chrysotiel
 Oppervlak : Hechtgebonden
 Beschadiging : Licht beschadigd
 Verwerking : Niet verweerd
 Hoeveelheid : 19 stuk(s), zie opmerking
 Bevestiging : Ingemetseld
 Bereikbaarheid : Matig bereikbaar

Opmerking : In totaal zijn er tien raamkozijnen met dergelijke vensterbanken aanwezig. Negen vensterbanken zijn uitgevoerd in twee delen. In totaal bedraagt het ca. 31 m¹ aan vensterbank.

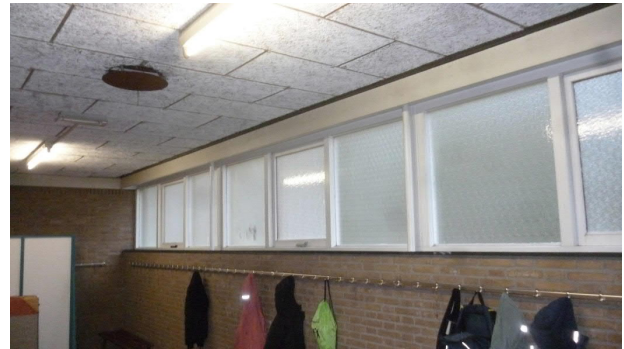
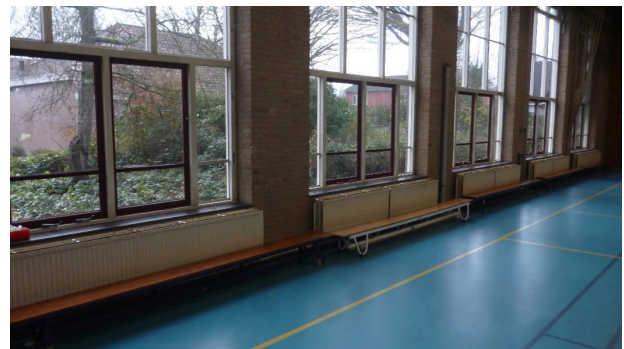
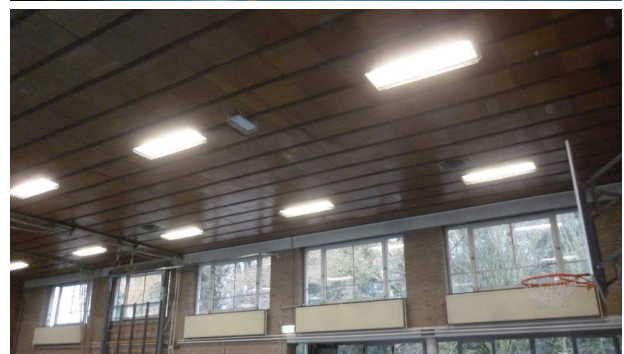
Element/Materiaal : Vensterbank
 Elementcode : 008
 Monstertype en nr : Ref-008.1
 Analysecertificaat : 202411-0955 (zie MM-008)
 Identificatie : 10-15% Chrysotiel
 Oppervlak : Hechtgebonden
 Beschadiging : Licht beschadigd
 Verwerking : Niet verweerd
 Hoeveelheid : Ca. 62 m¹
 Bevestiging : Ingemetseld en geschroefd
 Bereikbaarheid : Matig bereikbaar

Opmerking : De vensterbanken zijn over diverse gevels en -lengten aanwezig in diverse delen..

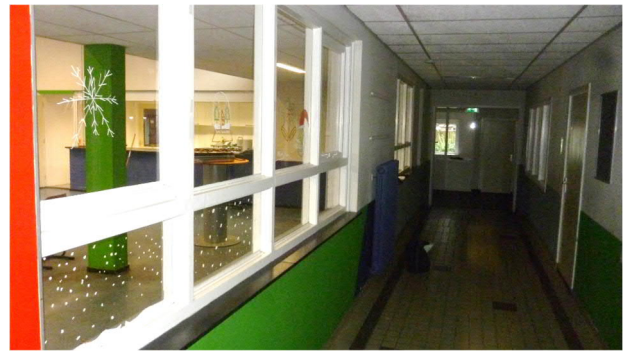
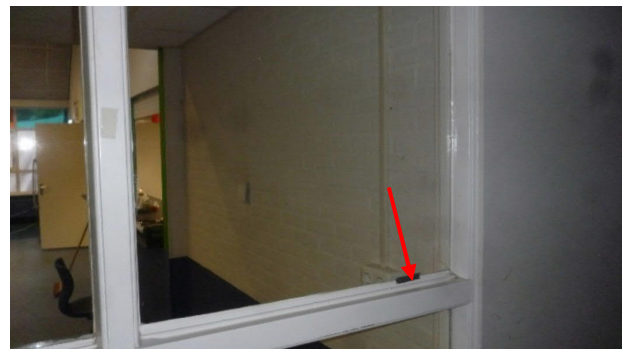
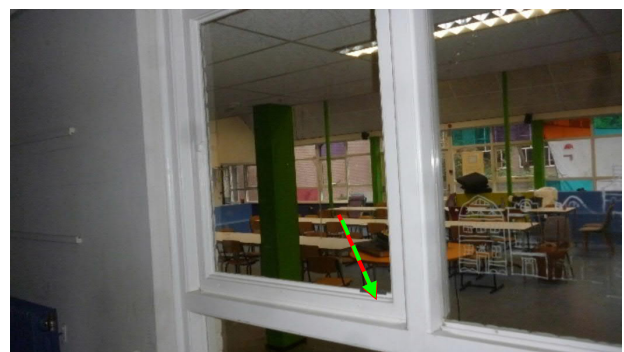
Element/Materiaal : Beglazingskit
 Elementcode : 009
 Monstertype en nr : MM-010a en MM-010b
 Analysecertificaat : 202411-0955
 Identificatie : MM-010a: 0,1-2% Chrysotiel
 MM-010b: niet aantoonbaar
 Oppervlak : Hechtgebonden
 Beschadiging : Licht beschadigd
 Verwering : Licht verweerd
 Hoeveelheid : 6 x 8 stuk(s) en 4 x 3 stuk(s),
 zie opmerking.
 Bevestiging : Gekleefd
 Bereikbaarheid : Goed bereikbaar

Opmerking : De ramen van de voormalige buitengevel, thans de binnengevel grenzend aan de kantine, zijn houten kozijnen aanwezig met daarin ramen van enkelglas (6x 8 st.). Het glas is zowel in de vaste delen als in de stalen draairamen vastgezet met beglazingskit. Van de kit in beide raamtype is een monster verzameld, te weten:

- MM-010a: Beglazingskit vastraam (hout, asbesthoudend, zie middelste foto);
- MM-010b: Beglazingskit draairaam (staal, asbestvrij, zie onderste foto).

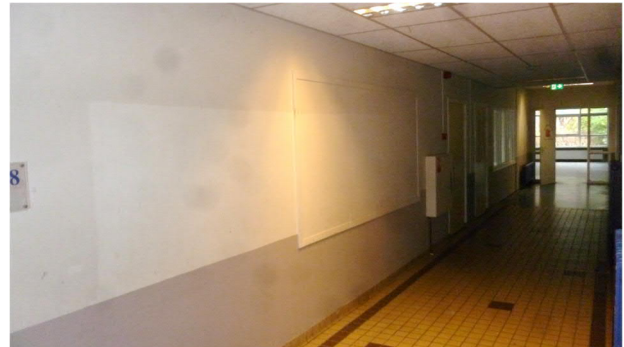
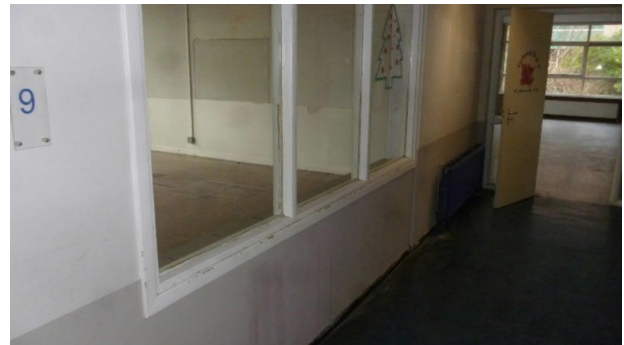
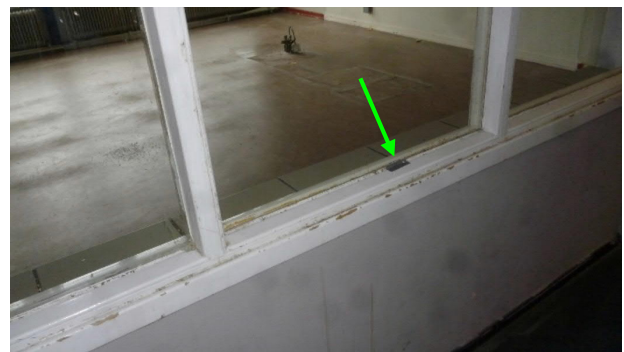
Element/Materiaal : Beglazingskit
 Elementcode : 009a
 Monstertype en nr : MM-010c
 Analysecertificaat : 202411-1201
 Identificatie : Asbest kwal. niet aantoonbaar
 Oppervlak : Hechtgebonden
 Beschadiging : Licht beschadigd
 Verwerking : Licht verweerd
 Hoeveelheid : 2x 3 stuk(s)
 Bevestiging : Gekleefd
 Bereikbaarheid : Goed bereikbaar

Opmerking : Dit betreft de twee ramen in de binnengevel tussen de lokalen en de centrale gang in het bouwdeel uit 1960.

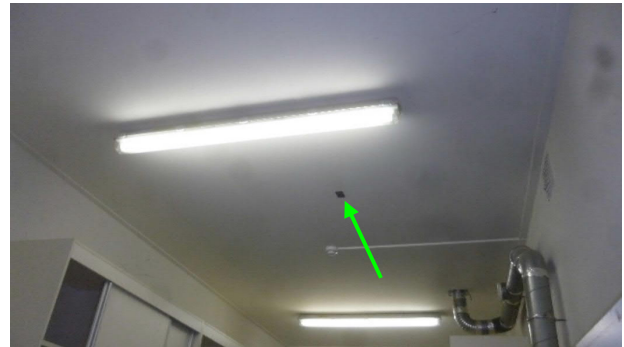
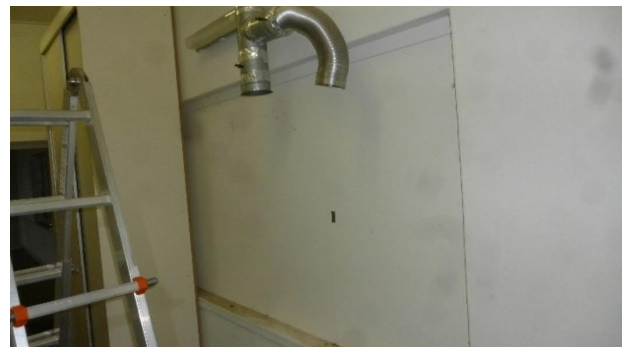
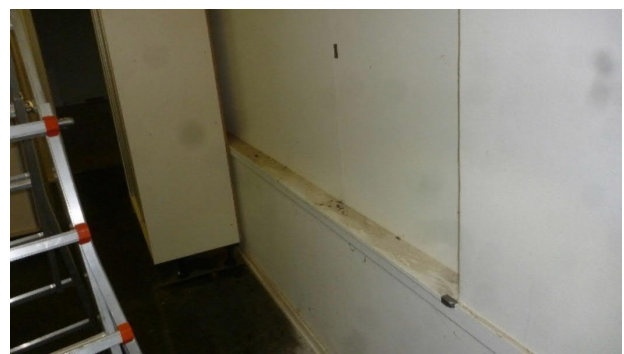
Element/Materiaal : Wand-/plafondbeplating
 Elementcode : 010
 Monstertype en nr : MM-011
 Analysecertificaat : 202411-0955
 Identificatie : Asbest kwal. niet aantoonbaar
 Oppervlak : Niet-hechtgebonden
 Beschadiging : Licht beschadigd
 Verwerking : Niet verweerd
 Hoeveelheid : Niet exact bepaald
 Bevestiging : Geschroefd
 Bereikbaarheid : Matig bereikbaar

Opmerking : Op basis van de visuele kenmerken is dit plaatmateriaal als onverdacht gekenmerkt. Ter controle en vastlegging is dit materiaal bemonsterd. Na analyse blijkt dit materiaal inderdaad géén asbest te bevatten.

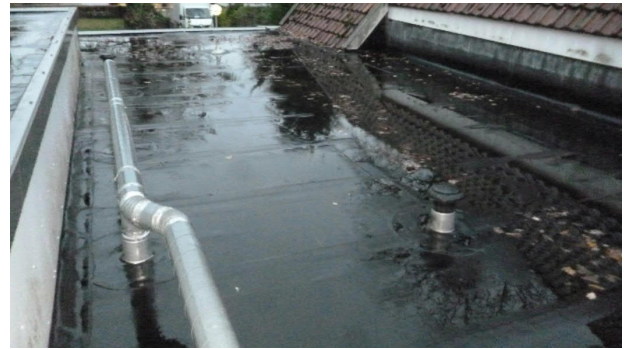
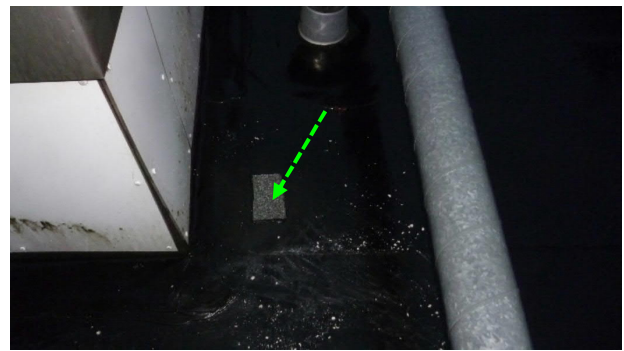
Element/Materiaal : Dakbedekking (onderlaag)
 Elementcode : 011
 Monstertype en nr : MM-012
 Analysecertificaat : 202411-0955
 Identificatie : Asbest kwal. niet aantoonbaar
 Oppervlak : Hechtgebonden
 Beschadiging : Licht beschadigd
 Verwerking : Licht verweerd
 Hoeveelheid : Niet exact bepaald
 Bevestiging : Geleefd
 Bereikbaarheid : Matig bereikbaar

Opmerking : Het dakbedekkingpakket is als volgt opgebouwd (binnen naar buiten):
 - Houten dakbeschot;
 - Bitumineuze onderlaag (MM-012);
 - PUR-isolatieplaat (onverdacht);
 - Bitumineuze toplaag (onverdacht).

Na analyse blijkt de bitumineuze onderlaag géén asbest te bevatten.

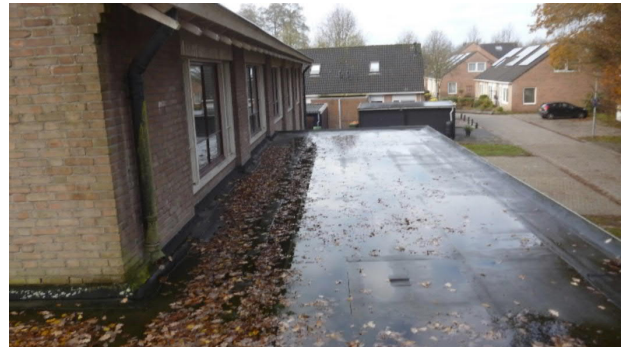
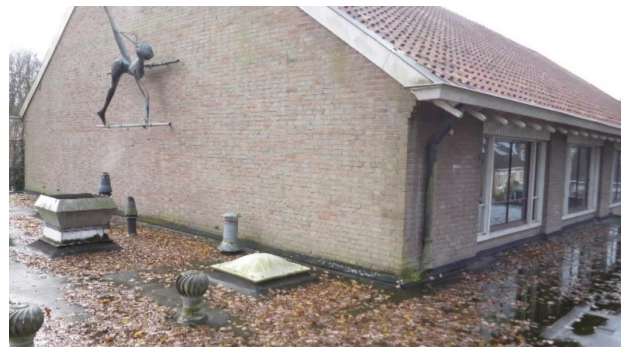
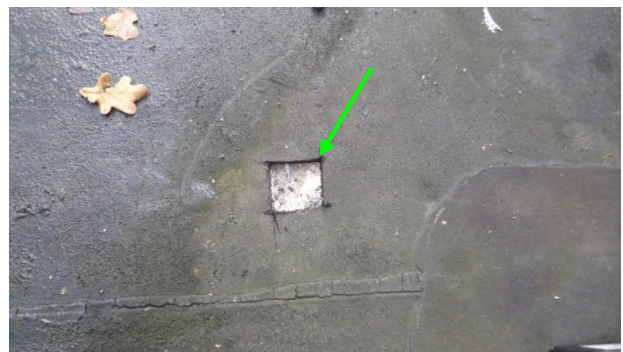
Element/Materiaal : Dakbedekking (onderlaag)
 Elementcode : 011
 Monstertype en nr : MM-017
 Analysecertificaat : 202411-1201
 Identificatie : Asbest kwal. niet aantoonbaar
 Oppervlak : Hechtgebonden
 Beschadiging : Licht beschadigd
 Verwerking : Licht verweerd
 Hoeveelheid : Niet bepaald
 Bevestiging : Gekleefd
 Bereikbaarheid : Matig bereikbaar

Opmerking : Het dakbedekkingpakket is als volgt opgebouwd (binnen naar buiten):
 - Houten dakbeschoot;
 - Polystyreen-isolatieplaat (onverdacht);
 - Bitumineuze toplaag (onverdacht, MM-017).

Na analyse blijkt de bitumineuze toplaag inderdaad géén asbest te bevatten.

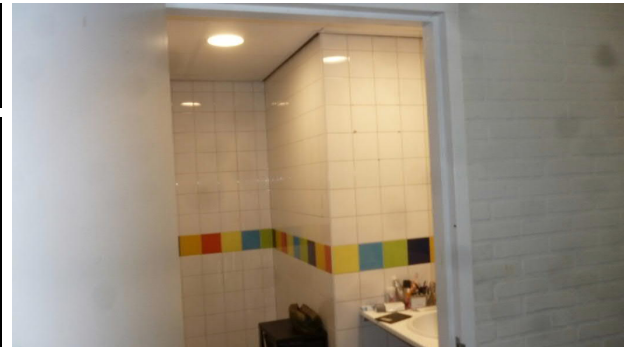
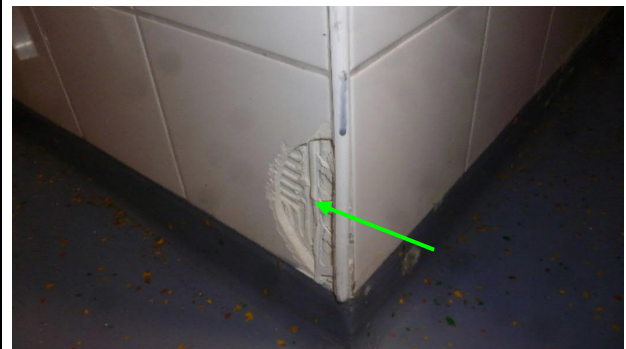
Element/Materiaal : Tegellijm wandtegels
 Elementcode : 012
 Monstertype en nr : MM-013
 Analysecertificaat : 202411-1201
 Identificatie : Asbest kwal. niet aantoonbaar
 Oppervlak : Hechtgebonden
 Beschadiging : Licht beschadigd
 Verwerking : Niet verweerd
 Hoeveelheid : Niet bepaald
 Bevestiging : Gelijmd
 Bereikbaarheid : Matig bereikbaar

Opmerking : De toiletgroepen in het schoolgebouw zijn in 1994, te samen met de laatste grote uitbreiding gerenoveerd. Op basis van de visuele kenmerken is de tegellijm van de wandtegels als asbest-onverdacht aangemerkt. Ter controle en vastlegging is hiervan toch een controlemonster in één van de toiletgroepen samengesteld. Na analyse blijkt deze inderdaad géén asbest te bevatten.
 De vloeren zijn voorzien van een moderne gietvloer (onverdacht).

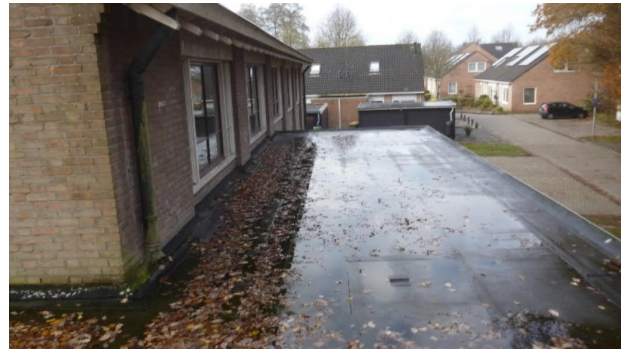
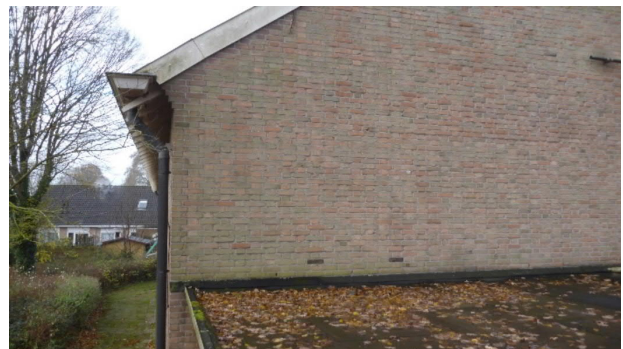
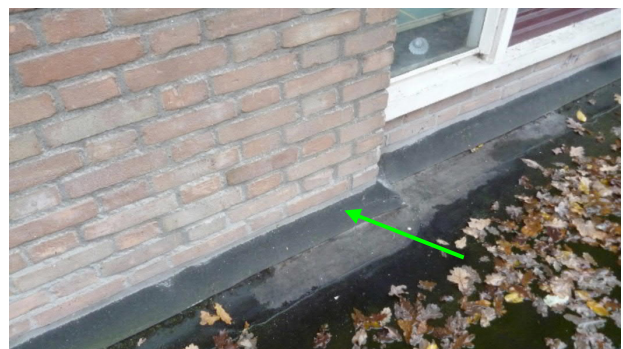
Element/Materiaal : Bitumenslab
 Elementcode : 014
 Monstertype en nr : MM-018
 Analysecertificaat : 202411-1201
 Identificatie : Asbest kwal. niet aantoonbaar
 Oppervlak : Hechtgebonden
 Beschadiging : Licht beschadigd
 Verwerking : Niet verweerd
 Hoeveelheid : Niet bepaald
 Bevestiging : Ingemetseld/gekleefd
 Bereikbaarheid : Matig bereikbaar

Opmerking : In plaats van een loodslab is hier een bitumineuze slabbe toegepast. Na monsternamen en analyse blijkt dit materiaal géén asbest te bevatten.

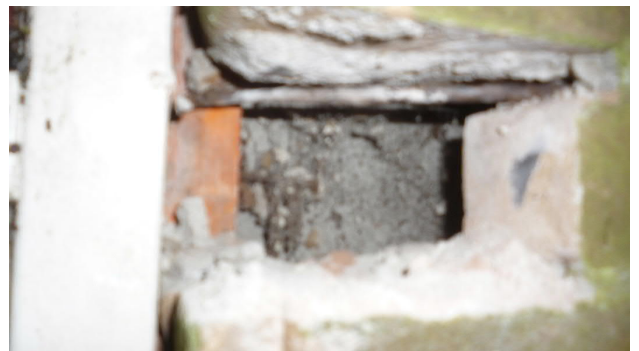
Foto 8: Controle van de spouw in Bouwdeel '60, géén verdachte materialen aangetroffen..

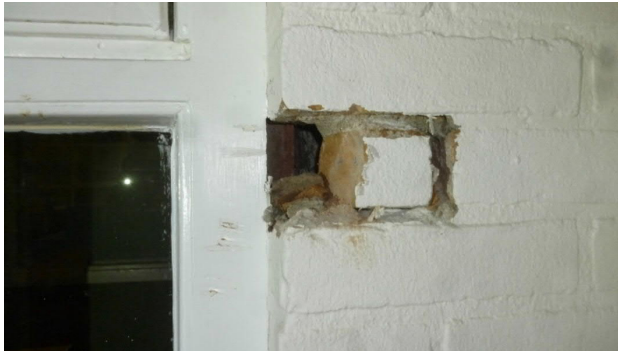
Foto 9: Controle van de spouw in Bouwdeel '57, géén verdachte materialen aangetroffen..

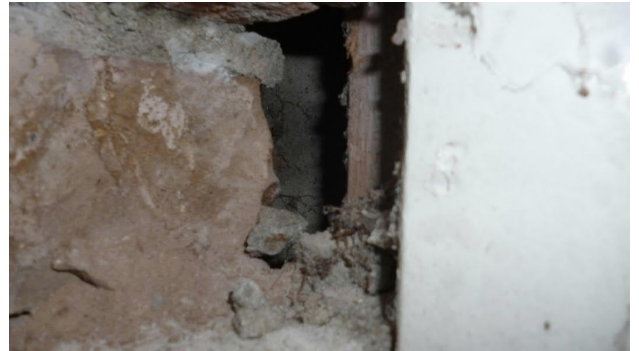
Foto 10: Controle van de spouw in Bouwdeel '30, géén verdachte materialen aangetroffen..

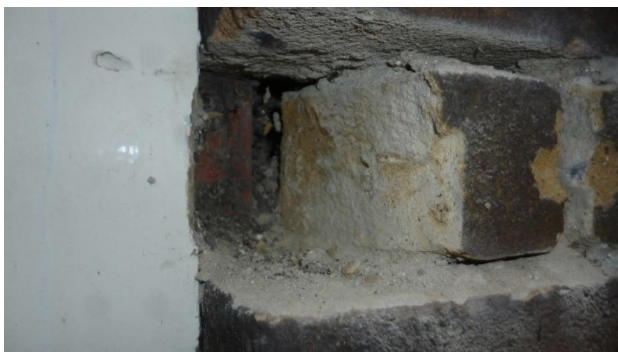
Foto 11: Controle van de spouw in Bouwdeel '30, géén verdachte materialen aangetroffen..

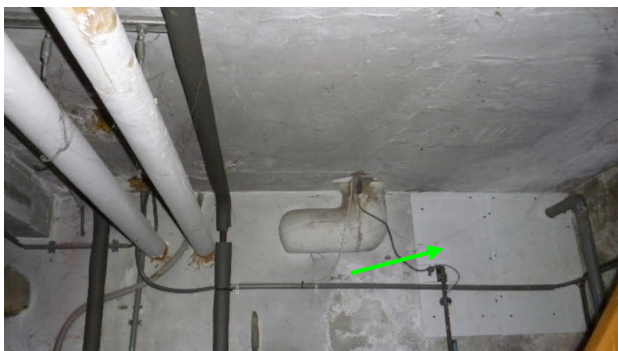
Foto 15: Moderne brandwerende beplating in de cv-ruimte (onverdacht), op meerdere locaties in het pand aanwezig.

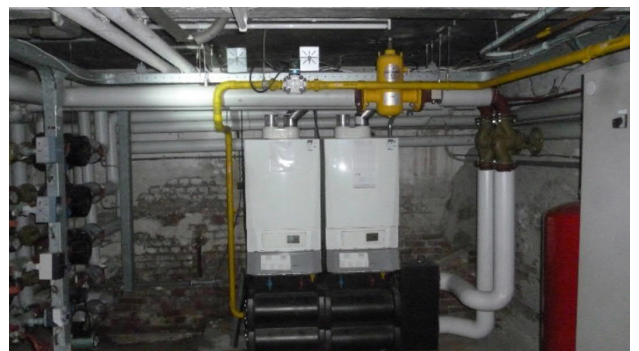
Foto 16: Moderne cv-ketels (>1994, onverdacht).

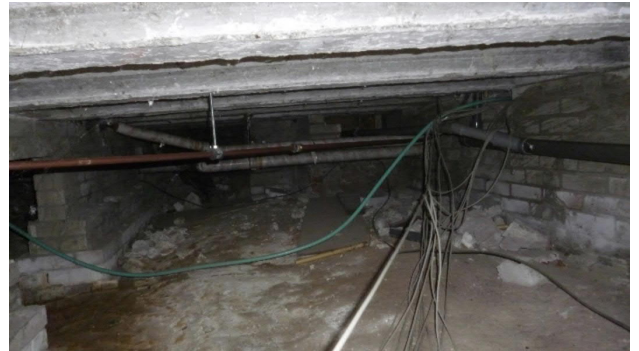
Foto 18: De verschillende kruipruimten zijn geïnspecteerd, geen verdachte zaken.

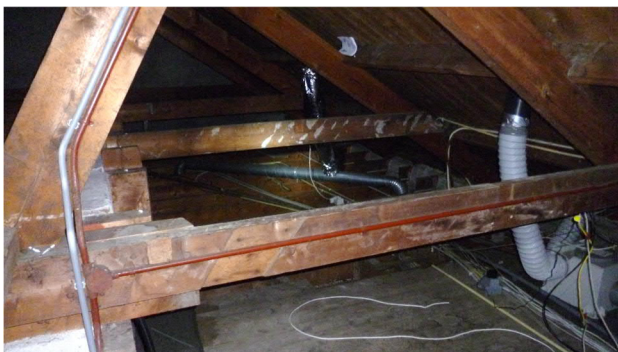
Foto 19: De verschillende zolderingen zijn geïnspecteerd, geen asbesthoudende zaken.

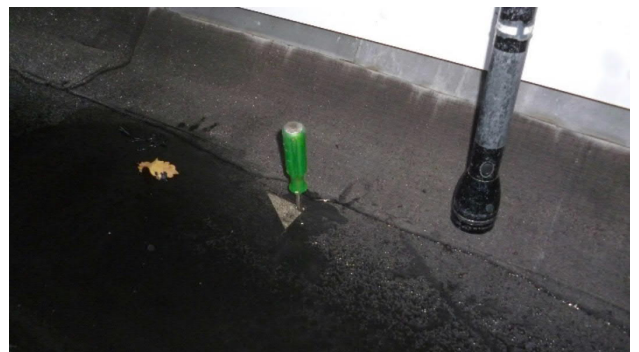
Foto 20: Het isolatiepakket op het platte dak van Bouwdeel '57 is te dik voor een goede inspectie bij slecht weer.

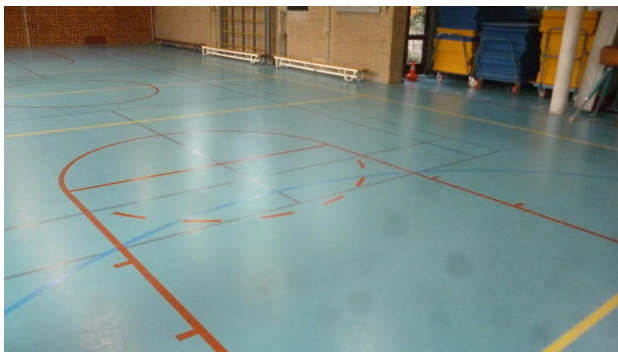
Foto 21: De vloer met onderliggende lagen van de gymzaal, kon vanwege het gebruik niet worden geïnspecteerd.

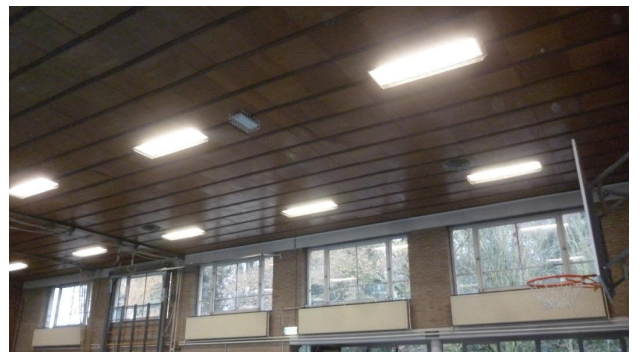
Foto 22: Het plafond met bovenliggende zoldering van de gymzaal, kon vanwege het gebruik niet worden geïnspecteerd.
