## Goverwelletunnel in Gouda

### Vooropname

Opdrachtgever : **Gemeente Gouda**

Referentie : **P52800 r02**

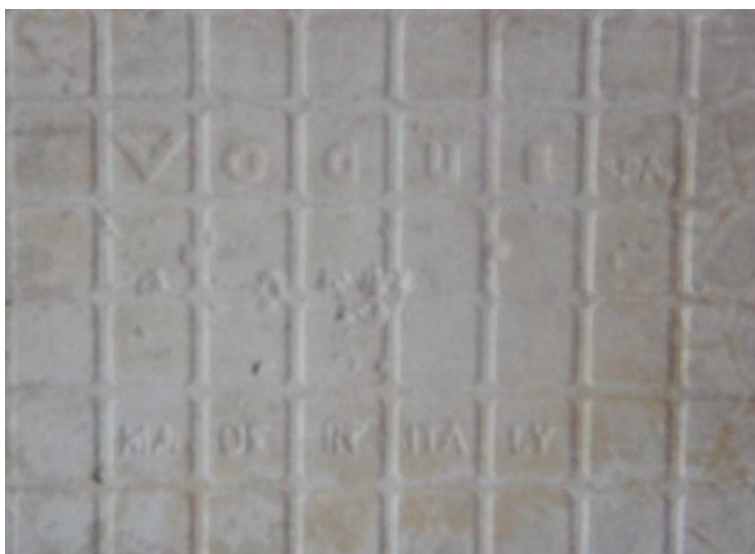
In het werk is de afdruk van een vierkante wandtegel waargenomen, die mogelijk “VOGUE” vermeldt plus “made in Italy” zie figuur 3.1. Mogelijk betreft het een keramische tegel van het merk “Ceramica Vogue” van producent “Cerriva”. In het assortiment van deze producent zijn daadwerkelijk keramische tegels met een egaal rode kleur opgenomen. Tevens wordt door deze producent glasmozaïek aangeboden in de kleurschakeringen die lijken op het mozaïek op de keerwanden van deze tunnel.

Figuur 3.1: Afdruk achterzijde tegel in tegellijm

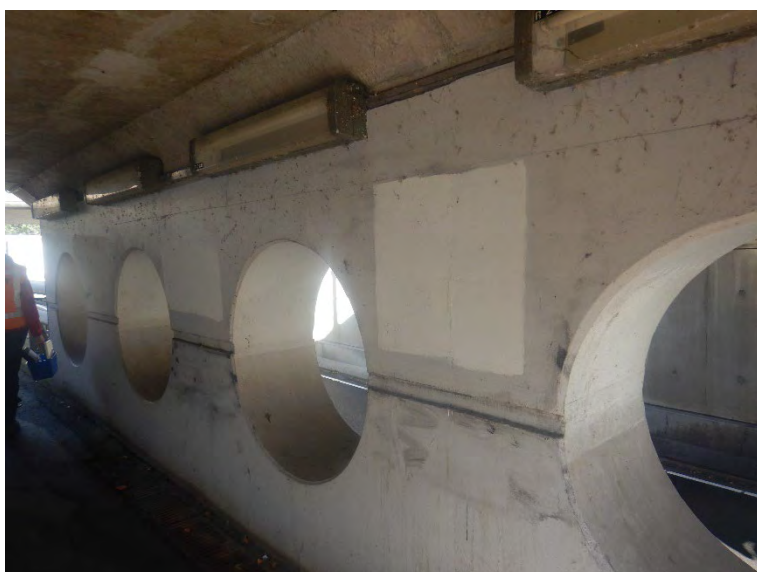
In het tussensteunpunt zijn ronde openingen aanwezig. Het tussensteunpunt vormt tevens de scheiding tussen het fietspad en de lager gelegen rijbaan. In deze openingen is geen beveiliging tegen vallen of klimmen aanwezig. Via de openingen kunnen personen (onvoorzien of bewust) eenvoudig op de rijbaan van de auto's komen, zie ook figuur 3.2.

Figuur 3.2: Openingen in tussensteunpunt zonder valbeveiliging
