CN-NEN 2767 Conditiemeting Inzamelings techniek installaties Ondergronds Afval Transport systeem – Almere Rapport nr. 413327-01-25 d.d. 29 januari 2025

INLEIDING

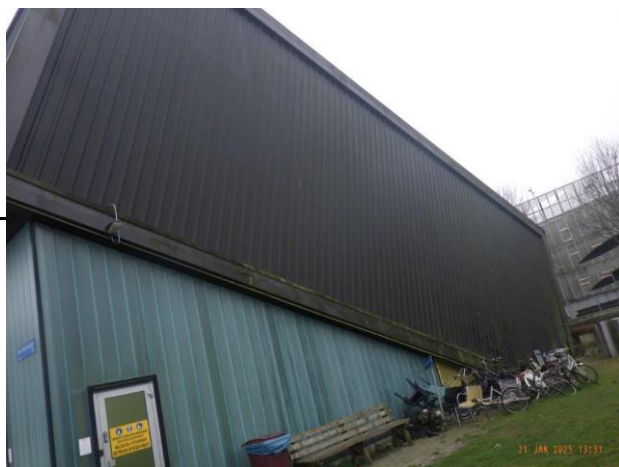
Foto 3501 buitenzijde gebouw vervuiling en corrosie.

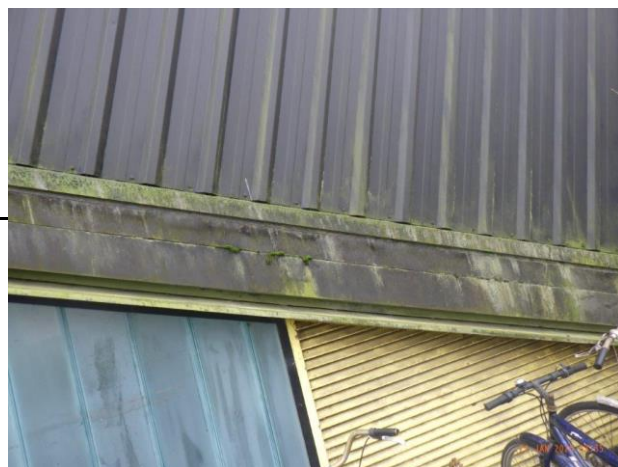
Foto 3502 buitenzijde gebouw vervuiling en corrosie.

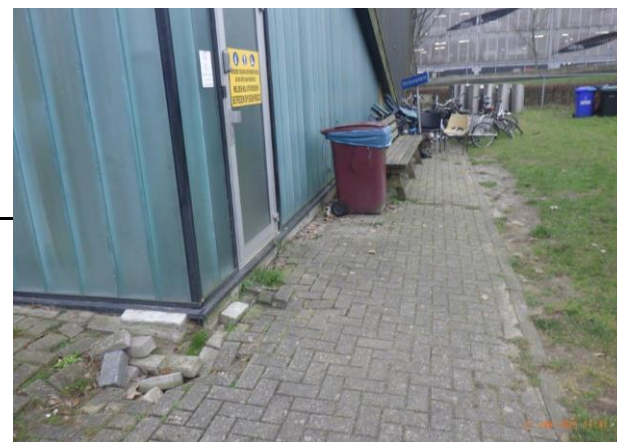
De buitenzijde van het gebouw is corrosie en vervuiling geconstateerd en is de straat verzakt, dit valt niet onder deze scope, echter is het voor de veiligheid van belang dat het gebouw aan de buitenzijde goed benaderbaar is. Het verzakte straatwerk kan **struikelgevaar** genereren. Zie foto's 1t/m6 van het fotoblad.

Foto 3503 Straatwerk verzakt op enkele plaatsen.
Struikelgevaar!

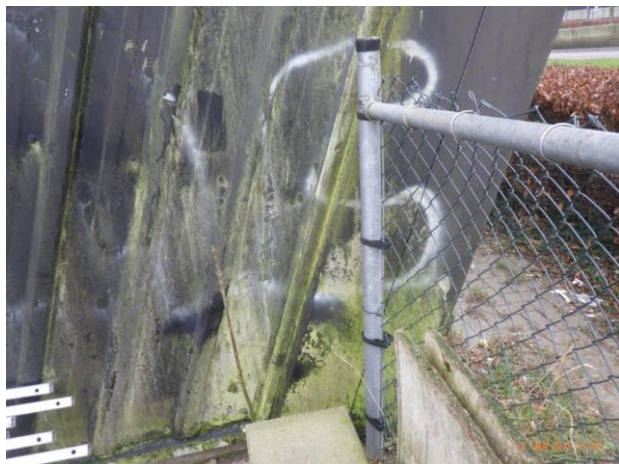
Foto 4 Vervuiling mos en alg gebouw...

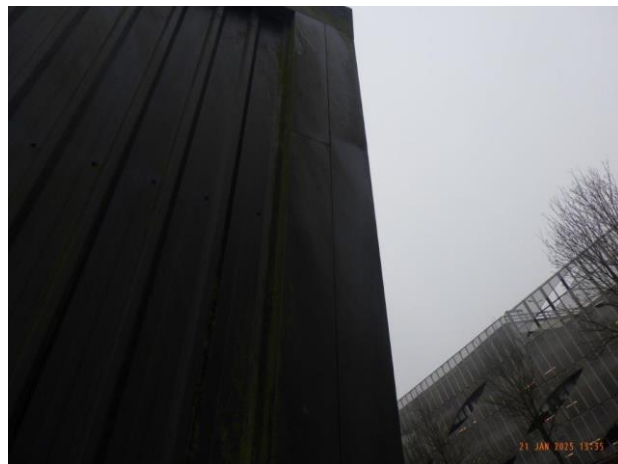
Foto 5 Vervuiling mos en alg gebouw.

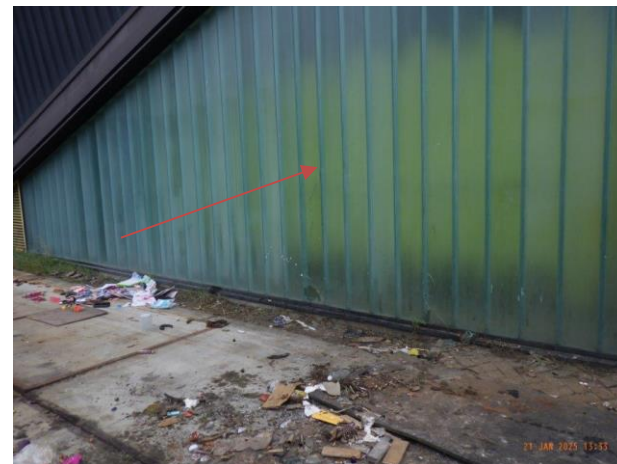
Foto 6 glas defect linker zijkant.

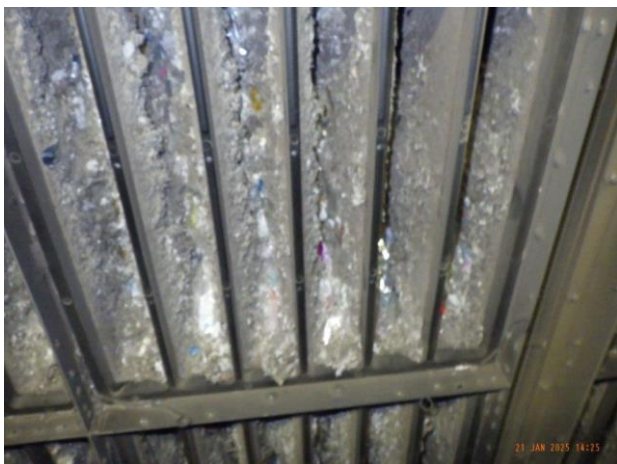
Foto 10 vervuiling filters in filterhuis.

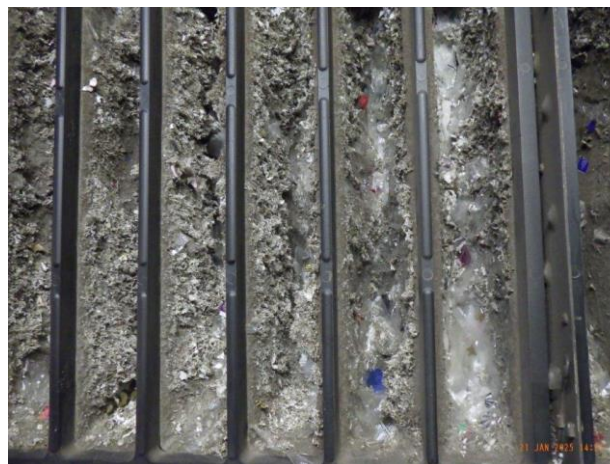
Foto 11 vervuiling filters in filterhuis.

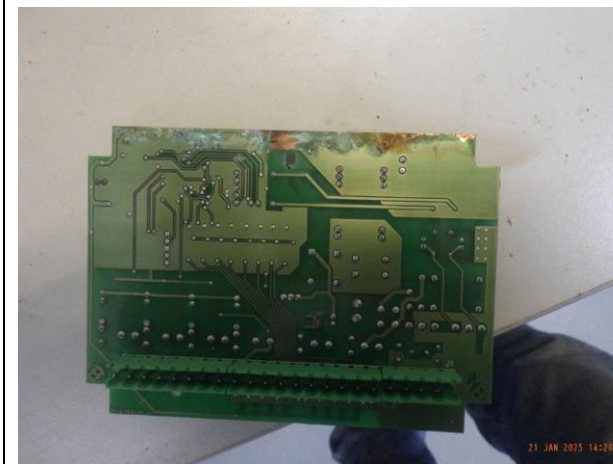
Foto 12 oude print met aangetaste printbanen door vocht.

- Modules vervangen i.v.m. het corroderen van de printbanen, wat uitval tot gevolg kan hebben.
- Afvalpersen dienen de Omegapakkingen vervangen te worden.

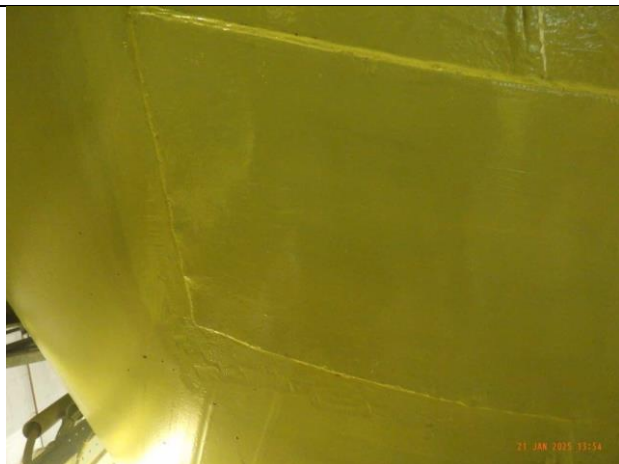
Foto 16 eerder patch werk niet afdoende.

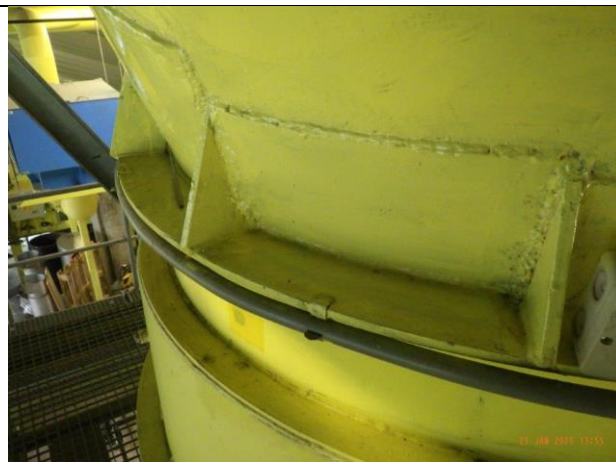
Foto 17 eerder patch werk niet afdoende.

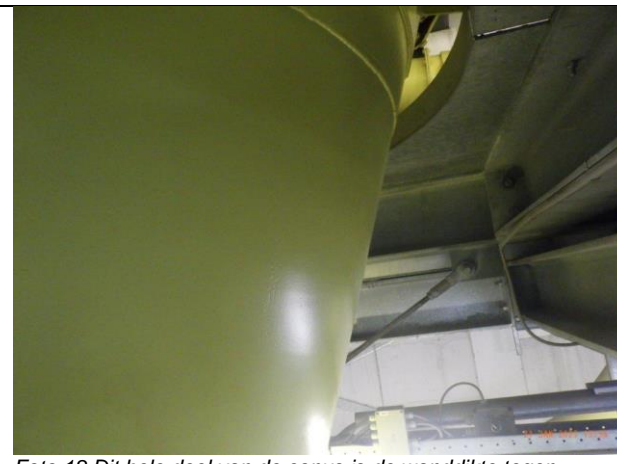
Foto 18 Dit hele deel van de conus is de wanddikte tegen grenswaarde.

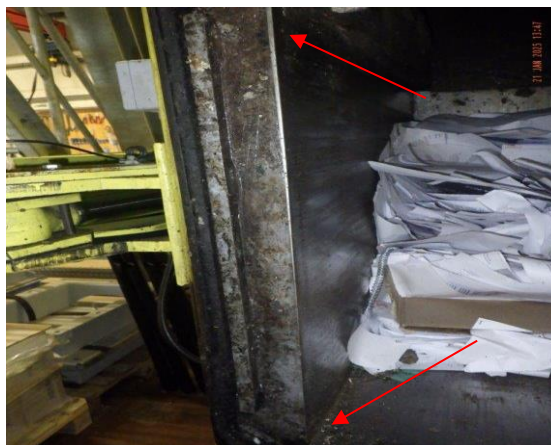
Foto 20 Goed te zien van dik naar dunne wand, onderste deel is afgebrokkeld staal

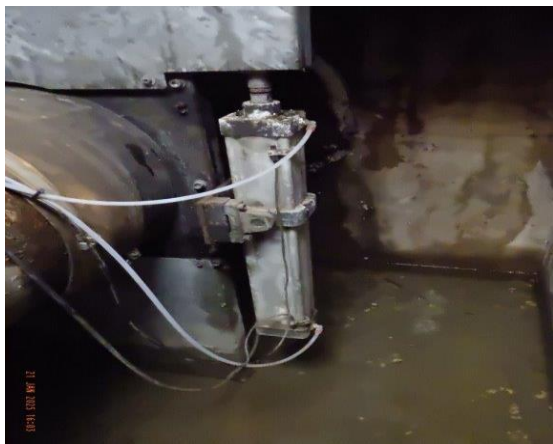
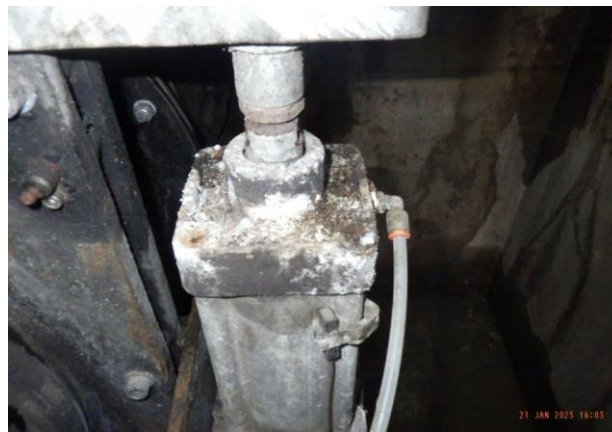
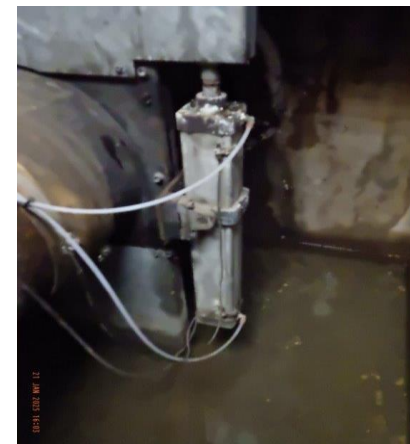
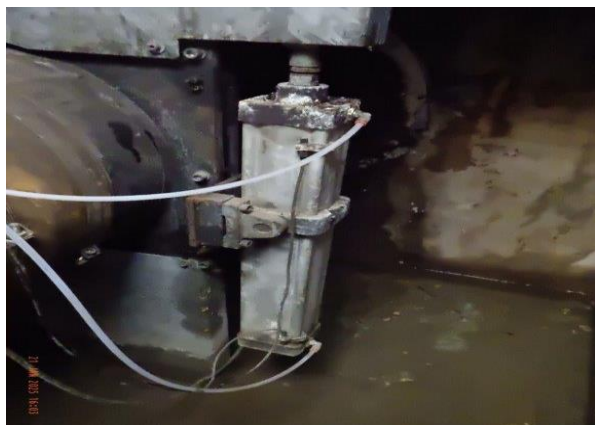
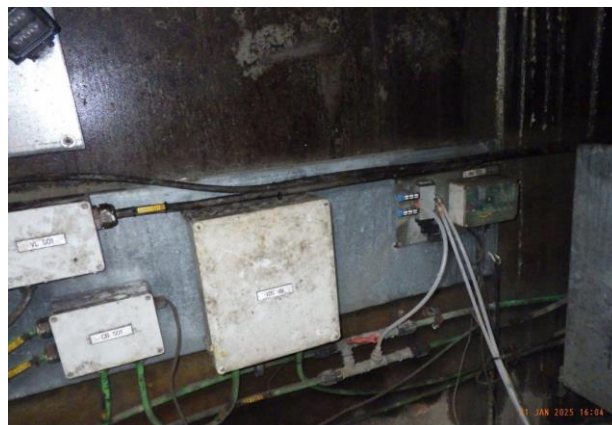
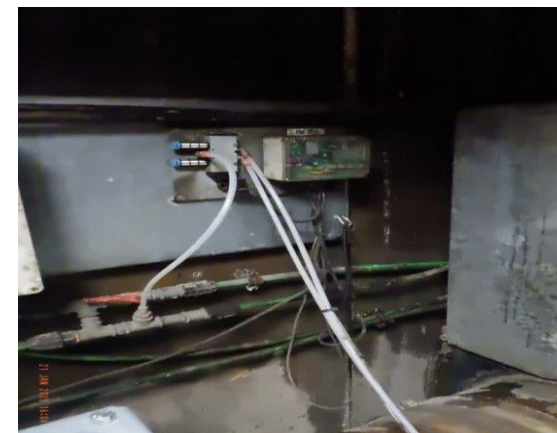
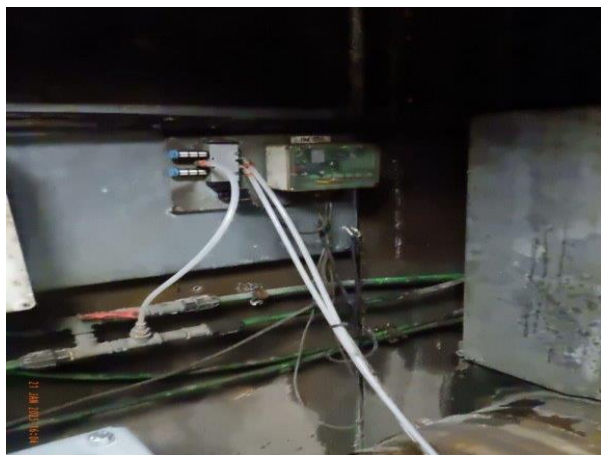
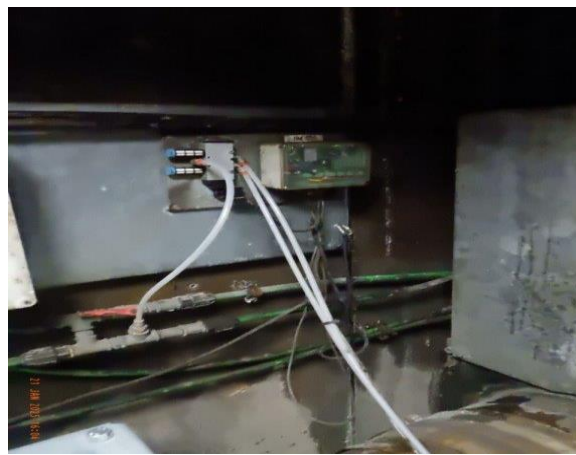
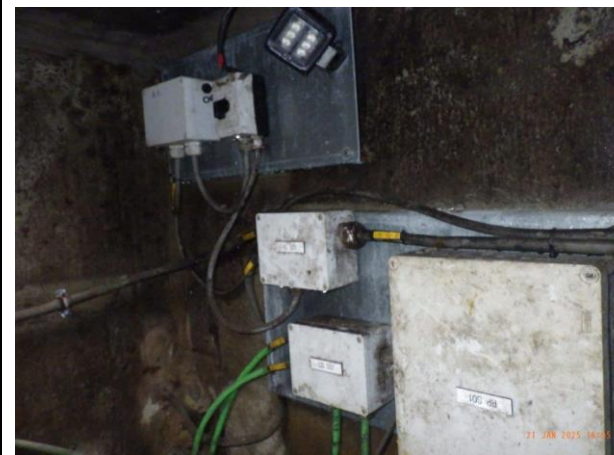
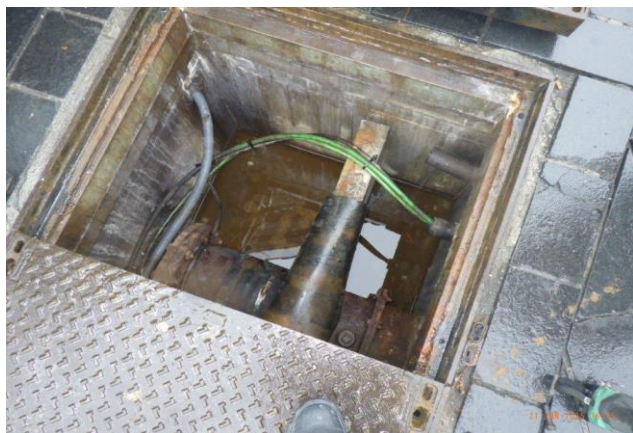
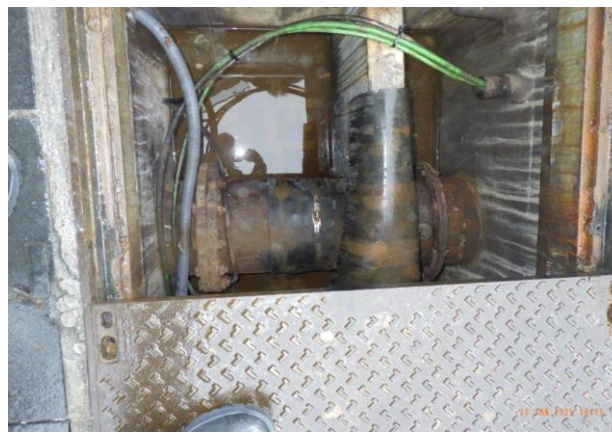
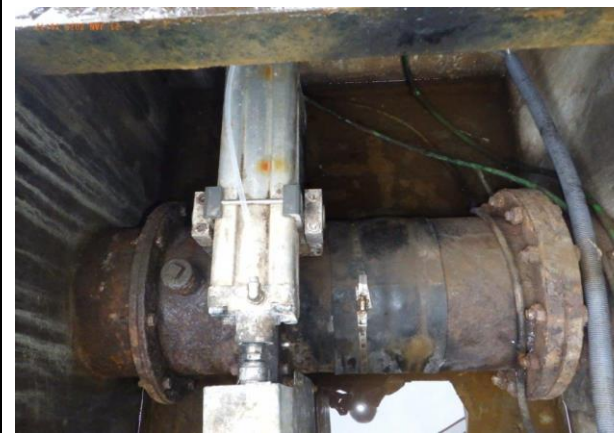
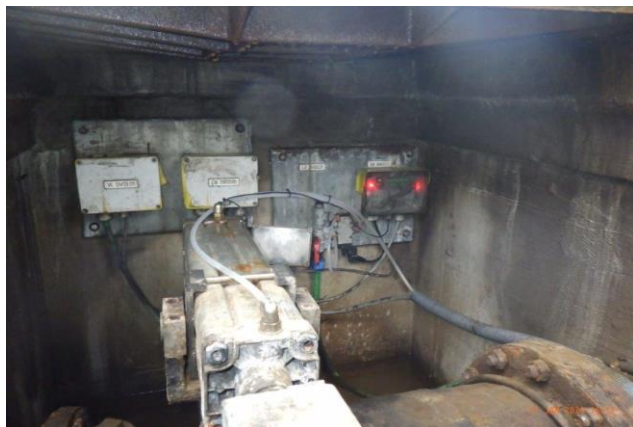
- water in betonput
- corrosie leiding
- corrosie schuifklep
- aantasting netwerkmodule/elektronica

Foto 25 water in betonput, corrosie leiding, corrosie schuifklep, aantasting netwerkmodule/elektronica.

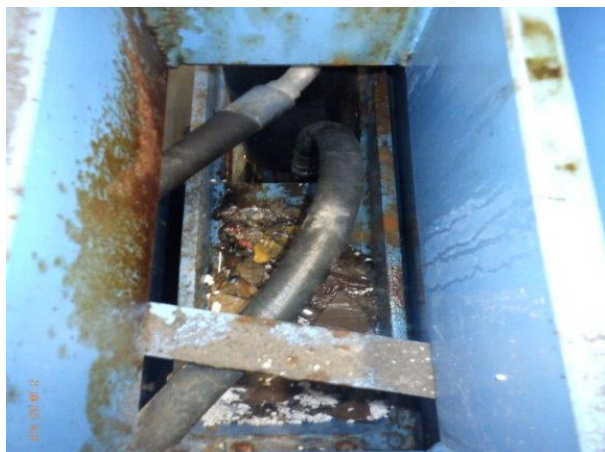
Foto 39 Kartonshredder corrosie door lekkage vanaf plafond (DV13.1).

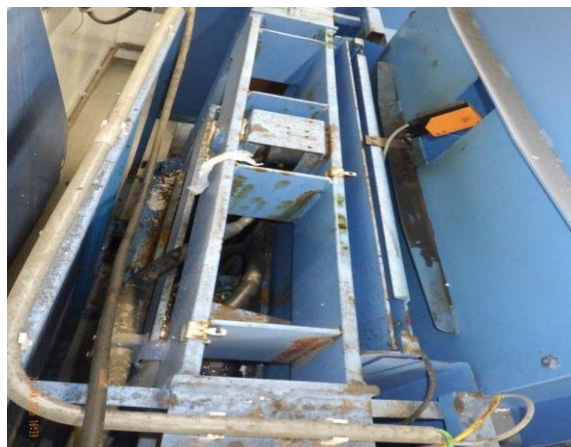
Foto 40 Kartonshredder corrosie door lekkage vanaf plafond (DV13.1).

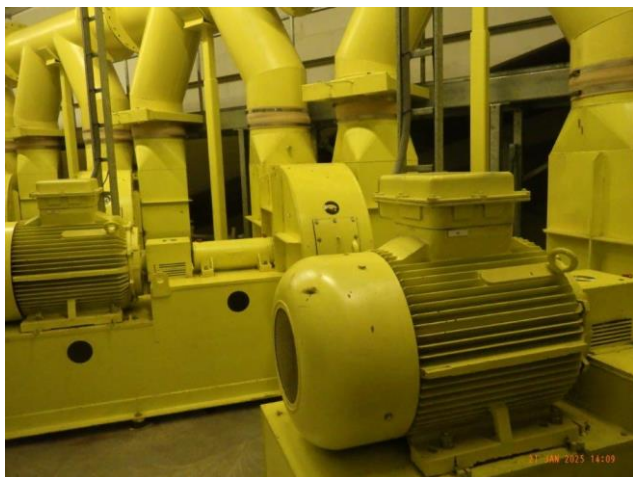
Foto 42 Trilling insectie gepland 2025 assen van motoren

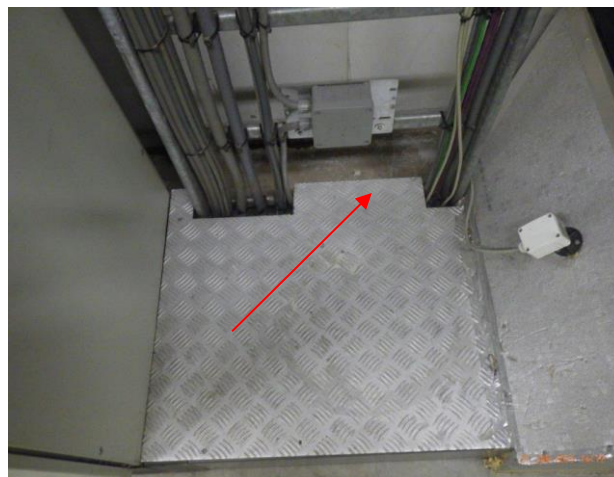
Foto 43 luchtverlies van koelunit naar regelkasten.

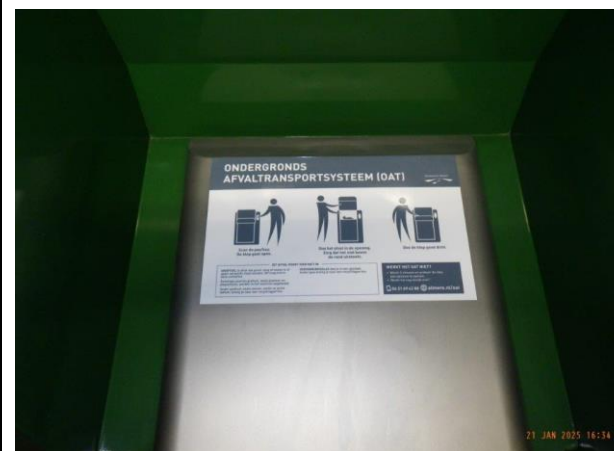
Foto 47 Nieuwe gebruiksaanwijzing stickers, nog niet helemaal geïmplementeerd.
