# Inspectierapport

**V04211 Helena van Doeverenplantsoen 3**

13 maart 2020

Huijbregts Vastgoedadvies

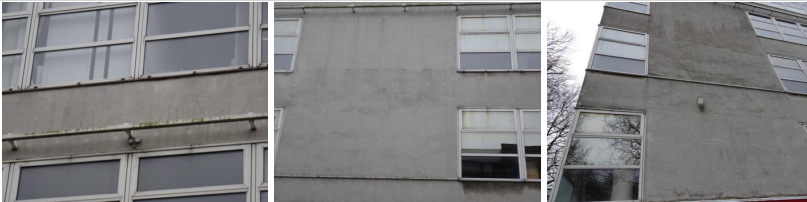
B	O	E	I
<b>2100.100.61</b>	<b>Buitenwand &gt;300mm schilderwerk dekkend pleisterwerk</b>		3		
Opname E.:	G000 Gevel

Funciekl.:	A1 Gevel				
<b>Gebrek OB11GA01</b>	<b>Aangroei van mos of algen</b>				
Intensiteit/Omvang	Midden (gevorderd stadium) / Aanzienlijk (30% - 69%)				
Conditie	1 Uitstekend				
Aspect/Prioriteit	Esthetica / Gering effect				
<b>Gebrek OB11GA05</b>	<b>Vuil, aanslag, verkleuring</b>				
Intensiteit/Omvang	Midden (gevorderd stadium) / Algemeen (70% - 100%)				
Conditie	3 Redelijk				
Aspect/Prioriteit	Esthetica / Gering effect

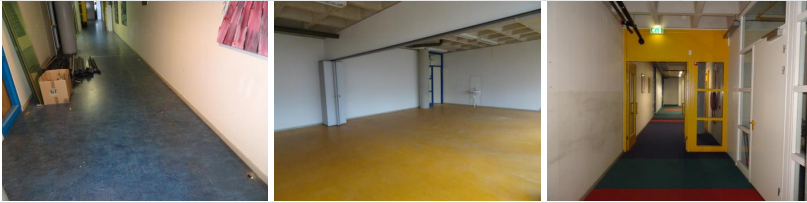
B	O	E	I
<b>2200.100.18</b>	<b>Binnenwand sauswerk</b>		2		
Opname E.:	B000 binnen algemeen

Funciekl.:	B0 Interieur				
Toelichting	<i>Betreft algemene (verkeers)ruimtes. Lokalen/huurdersdelen zijn buiten beschouwing gelaten.</i>				
<b>Gebrek OB11GA05</b>	<b>Vuil, aanslag, verkleuring</b>				
Intensiteit/Omvang	Midden (gevorderd stadium) / Regelmatig (10% - 29%)				
Conditie	1 Uitstekend				
Aspect/Prioriteit	Esthetica / Gering effect				
<b>Gebrek OB11SM01</b>	<b>Beschadiging</b>				
Intensiteit/Omvang	Hoog (eindstadium) / Incidenteel (1%)				
Conditie	1 Uitstekend				
Aspect/Prioriteit	Vervolgschade / Ernstig effect

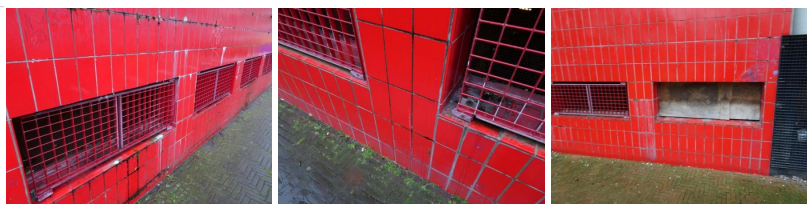
<b>Gebrek OB11EM05</b>	<b>Afbladderen</b>
Intensiteit/Omvang	Hoog (eindstadium) / Regelmatig (10% - 29%)
Conditie	4 Matig
Aspect/Prioriteit	Vervolgschade / Ernstig effect
<b>Gebrek OB11GA05</b>	<b>Vuil, aanslag, verkleuring</b>
Intensiteit/Omvang	Midden (gevorderd stadium) / Algemeen (70% - 100%)
Conditie	1 Uitstekend
Aspect/Prioriteit	Esthetica / Gering effect
<b>Gebrek OB11SB01</b>	<b>Dekking onvoldoende</b>
Intensiteit/Omvang	Midden (gevorderd stadium) / Aanzienlijk (30% - 69%)
Conditie	3 Redelijk
Aspect/Prioriteit	Vervolgschade / Ernstig effect
<b>Gebrek OB11SM04</b>	<b>Erosie, verwerking</b>
Intensiteit/Omvang	Laag (beginstadium) / Algemeen (70% - 100%)
Conditie	2 Goed
Aspect/Prioriteit	Esthetica / Matig effect

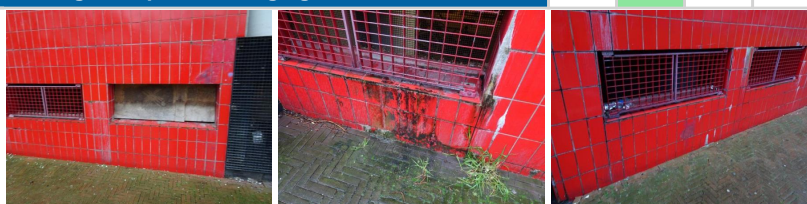
<b>Gebrek OB07EM02</b>	<b>Corrosie (verzinkt) stalen kozijnwerk</b>
Intensiteit/Omvang	Midden (gevorderd stadium) / Plaatselijk (2% - 9%)
Conditie	2 Goed
Aspect/Prioriteit	Vervolgschade / Ernstig effect
<b>Gebrek OB07GB02</b>	<b>Subelementen manco</b>
Intensiteit/Omvang	Midden (gevorderd stadium) / Regelmatig (10% - 29%)
Conditie	1 Uitstekend
Aspect/Prioriteit	Klachten / Matig effect
Toelichting	<i>Bevestigingen nazien</i>
<b>Gebrek OB07SC02</b>	<b>Ontbrekende (onder)delen</b>
Intensiteit/Omvang	Hoog (eindstadium) / Plaatselijk (2% - 9%)
Conditie	2 Goed
Aspect/Prioriteit	Vervolgschade / Ernstig effect
Toelichting	<i>Plaatselijk ontbreken roosters.</i>

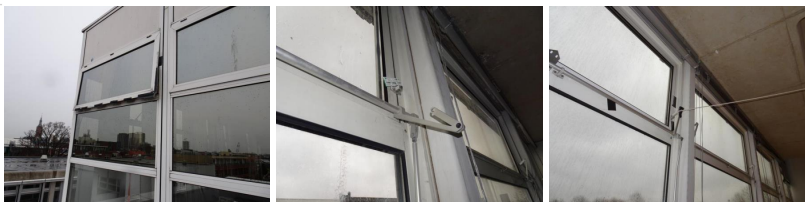
<b>Gebrek OB07GB02</b>	<b>Subelementen manco</b>
Intensiteit/Omvang	Midden (gevorderd stadium) / Regelmatig (10% - 29%)
Conditie	1 Uitstekend
Aspect/Prioriteit	Klachten / Matig effect
<b>Gebrek OB07GV03</b>	<b>Ouder dan 87,5% van de levensduur</b>
Intensiteit/Omvang	Hoog (eindstadium) / Algemeen (70% - 100%)
Conditie	4 Matig
Aspect/Prioriteit	Esthetica / Gering effect
<b>Gebrek OB07SB01</b>	<b>Hang- en sluitwerk manco</b>
Intensiteit/Omvang	Midden (gevorderd stadium) / Regelmatig (10% - 29%)
Conditie	2 Goed
Aspect/Prioriteit	Klachten / Matig effect

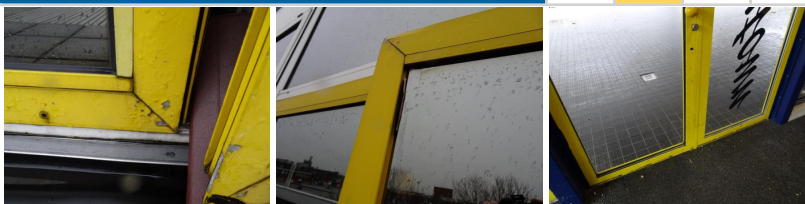
<b>Gebrek OB07GA02</b>	<b>Vuil, aanslag, verkleuring</b>
Intensiteit/Omvang	Midden (gevorderd stadium) / Algemeen (70% - 100%)
Conditie	1 Uitstekend
Aspect/Prioriteit	Esthetica / Gering effect
<b>Gebrek OB07GV03</b>	<b>Ouder dan 87,5% van de levensduur</b>
Intensiteit/Omvang	Hoog (eindstadium) / Algemeen (70% - 100%)
Conditie	4 Matig
Aspect/Prioriteit	Esthetica / Gering effect
<b>Gebrek OB07SC02</b>	<b>Ontbrekende (onder)delen</b>
Intensiteit/Omvang	Hoog (eindstadium) / Plaatselijk (2% - 9%)
Conditie	2 Goed
Aspect/Prioriteit	Vervolgschade / Ernstig effect
Toelichting	<i>Betreft ventilatie en afdichtingskapjes.</i>
<b>Gebrek OB07SC03</b>	<b>Openstaande verbindingen</b>
Intensiteit/Omvang	Hoog (eindstadium) / Incidenteel (1%)
Conditie	1 Uitstekend
Aspect/Prioriteit	Vervolgschade / Ernstig effect
<b>Gebrek OB07SM02</b>	<b>Beschadiging</b>
Intensiteit/Omvang	Hoog (eindstadium) / Plaatselijk (2% - 9%)
Conditie	2 Goed

Aspect/Prioriteit	Vervolgschade / Ernstig effect

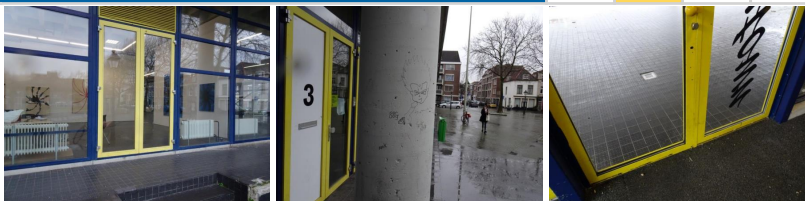
<b>Gebrek OB07GB02</b>	<b>Subelementen manco</b>
Intensiteit/Omvang	Midden (gevorderd stadium) / Plaatselijk (2% - 9%)
Conditie	1 Uitstekend
Aspect/Prioriteit	Klachten / Matig effect
<b>Gebrek OB07GV03</b>	<b>Ouder dan 87,5% van de levensduur</b>
Intensiteit/Omvang	Hoog (eindstadium) / Algemeen (70% - 100%)
Conditie	4 Matig
Aspect/Prioriteit	Esthetica / Gering effect
<b>Gebrek OB07SB01</b>	<b>Hang- en sluitwerk manco</b>
Intensiteit/Omvang	Midden (gevorderd stadium) / Regelmatig (10% - 29%)
Conditie	2 Goed
Aspect/Prioriteit	Klachten / Matig effect

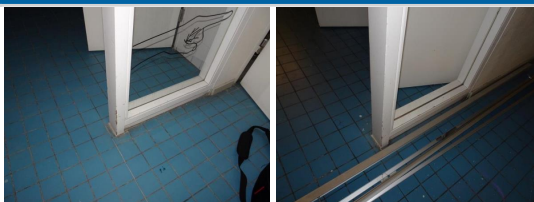
<b>Gebrek OB07SM02</b>	<b>Beschadiging</b>
Intensiteit/Omvang	Hoog (eindstadium) / Plaatselijk (2% - 9%)
Conditie	2 Goed
Aspect/Prioriteit	Vervolgschade / Ernstig effect

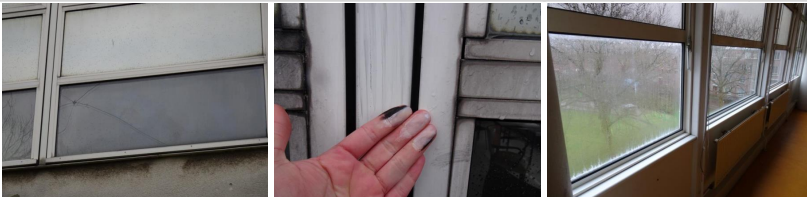
<b>Gebrek EA06EN24</b>	<b>Bouwjaar 1980-1995</b>
Intensiteit/Omvang	Midden (gevorderd stadium) / Algemeen (70% - 100%)
Conditie	4 Matig
Aspect/Prioriteit	Klachten / Matig effect
<b>Gebrek OB10EB01</b>	<b>Condens</b>
Intensiteit/Omvang	Hoog (eindstadium) / Plaatselijk (2% - 9%)
Conditie	3 Redelijk
Aspect/Prioriteit	Klachten / Ernstig effect
<b>Gebrek OB12EM01</b>	<b>Breuk</b>
Intensiteit/Omvang	Hoog (eindstadium) / Incidenteel (1%)
Conditie	2 Goed
Aspect/Prioriteit	Vervolgschade / Ernstig effect
<b>Gebrek OB12GB02</b>	<b>Subelementen manco</b>
Intensiteit/Omvang	Midden (gevorderd stadium) / Aanzienlijk (30% - 69%)
Conditie	2 Goed
Aspect/Prioriteit	Klachten / Matig effect
Toelichting	<i>Uitgedroogde rubbers en afdichtingen</i>

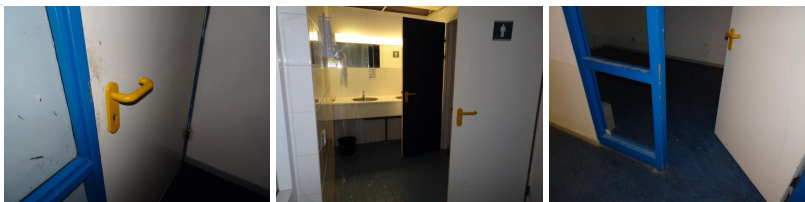
<b>Gebrek OB11GA05</b>	<b>Vuil, aanslag, verkleuring</b>
Intensiteit/Omvang	Laag (beginstadium) / Aanzienlijk (30% - 69%)
Conditie	1 Uitstekend
Aspect/Prioriteit	Esthetica / Gering effect
<b>Gebrek OB11SM01</b>	<b>Beschadiging</b>
Intensiteit/Omvang	Hoog (eindstadium) / Plaatselijk (2% - 9%)
Conditie	2 Goed
Aspect/Prioriteit	Vervolgschade / Ernstig effect

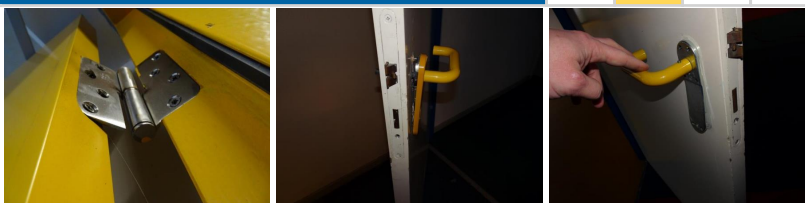
<b>Gebrek OB04SM04</b>	<b>Slijtage</b>
Intensiteit/Omvang	Midden (gevorderd stadium) / Aanzienlijk (30% - 69%)
Conditie	3 Redelijk
Aspect/Prioriteit	Klachten / Matig effect
<b>Gebrek OB07SB01</b>	<b>Hang- en sluitwerk manco</b>
Intensiteit/Omvang	Hoog (eindstadium) / Regelmatig (10% - 29%)
Conditie	3 Redelijk
Aspect/Prioriteit	Klachten / Matig effect
<b>Gebrek OB07SM02</b>	<b>Beschadiging</b>
Intensiteit/Omvang	Hoog (eindstadium) / Plaatselijk (2% - 9%)
Conditie	2 Goed
Aspect/Prioriteit	Vervolgschade / Ernstig effect

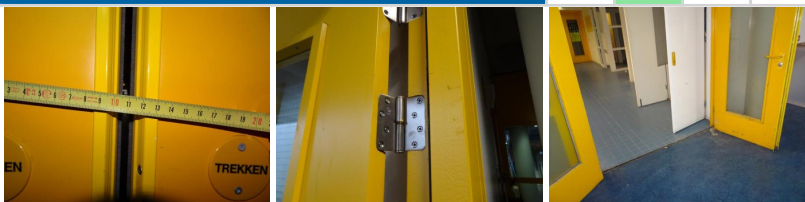
<b>Gebrek OB07EW01</b>	<b>Afdichting manco</b>
Intensiteit/Omvang	Hoog (eindstadium) / Plaatselijk (2% - 9%)
Conditie	3 Redelijk
Aspect/Prioriteit	Vervolgschade / Ernstig effect
<b>Gebrek OB07SM02</b>	<b>Beschadiging</b>
Intensiteit/Omvang	Hoog (eindstadium) / Incidenteel (1%)
Conditie	1 Uitstekend
Aspect/Prioriteit	Vervolgschade / Ernstig effect

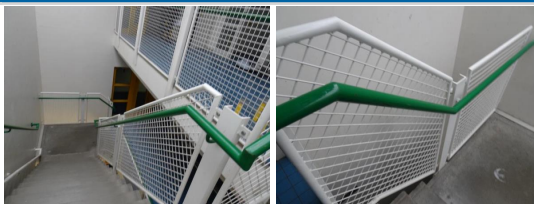
<b>Gebrek OB11EM04</b>	<b>Kale delen en ook heilige dagen</b>
Intensiteit/Omvang	Hoog (eindstadium) / Plaatselijk (2% - 9%)
Conditie	3 Redelijk
Aspect/Prioriteit	Vervolgschade / Ernstig effect
<b>Gebrek OB11SM01</b>	<b>Beschadiging</b>
Intensiteit/Omvang	Hoog (eindstadium) / Regelmatig (10% - 29%)
Conditie	3 Redelijk
Aspect/Prioriteit	Vervolgschade / Ernstig effect
<b>Gebrek OB11SM05</b>	<b>Glansverlies</b>
Intensiteit/Omvang	Midden (gevorderd stadium) / Algemeen (70% - 100%)
Conditie	4 Matig
Aspect/Prioriteit	Esthetica / Matig effect

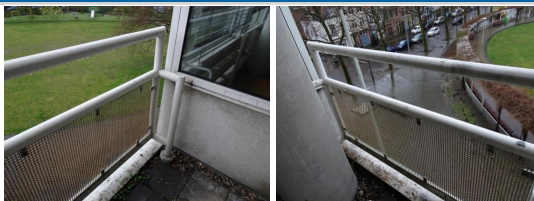
<b>Gebrek OB11GA05</b>	<b>Vuil, aanslag, verkleuring</b>
Intensiteit/Omvang	Midden (gevorderd stadium) / Algemeen (70% - 100%)
Conditie	1 Uitstekend
Aspect/Prioriteit	Esthetica / Gering effect
<b>Gebrek OB11SM04</b>	<b>Erosie, verwerking</b>
Intensiteit/Omvang	Midden (gevorderd stadium) / Algemeen (70% - 100%)
Conditie	4 Matig
Aspect/Prioriteit	Esthetica / Matig effect
<b>Gebrek OB11SM07</b>	<b>Verpoederen</b>
Intensiteit/Omvang	Midden (gevorderd stadium) / Aanzienlijk (30% - 69%)
Conditie	2 Goed
Aspect/Prioriteit	Vervolgschade / Ernstig effect

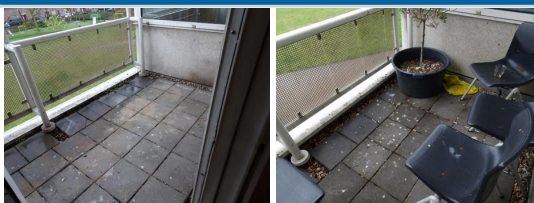
<b>Gebrek OB04EM03</b>	<b>Corrosie aan dragende onderdelen</b>
Intensiteit/Omvang	Midden (gevorderd stadium) / Incidenteel (1%)
Conditie	1 Uitstekend
Aspect/Prioriteit	Vervolgschade / Ernstig effect

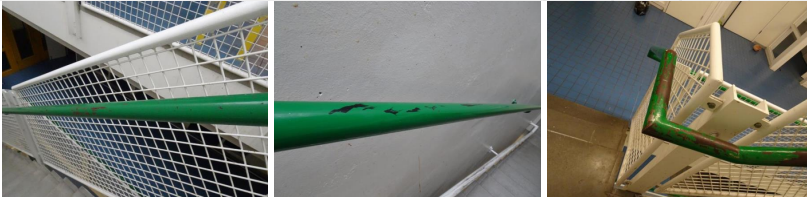
<b>Gebrek OB11EM04</b>	<b>Kale delen en ook heilige dagen</b>
Intensiteit/Omvang	Hoog (eindstadium) / Plaatselijk (2% - 9%)
Conditie	3 Redelijk
Aspect/Prioriteit	Vervolgschade / Ernstig effect
<b>Gebrek OB11SM01</b>	<b>Beschadiging</b>
Intensiteit/Omvang	Hoog (eindstadium) / Regelmatig (10% - 29%)
Conditie	3 Redelijk
Aspect/Prioriteit	Vervolgschade / Ernstig effect
<b>Gebrek OB11SM05</b>	<b>Glansverlies</b>
Intensiteit/Omvang	Midden (gevorderd stadium) / Algemeen (70% - 100%)
Conditie	4 Matig
Aspect/Prioriteit	Esthetica / Matig effect

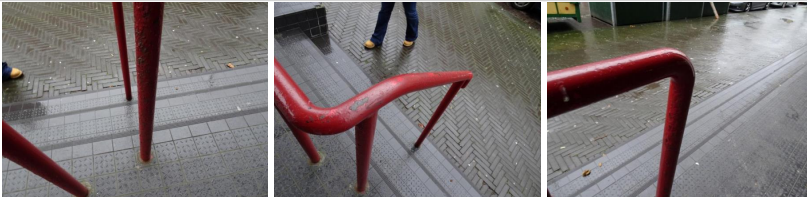
<b>Gebrek OB04EM03</b>	<b>Corrosie aan dragende onderdelen</b>
Intensiteit/Omvang	Laag (beginstadium) / Regelmatig (10% - 29%)
Conditie	2 Goed
Aspect/Prioriteit	Vervolgschade / Ernstig effect
<b>Gebrek OB04SM02</b>	<b>Beschadiging</b>
Intensiteit/Omvang	Hoog (eindstadium) / Plaatselijk (2% - 9%)
Conditie	2 Goed
Aspect/Prioriteit	Vervolgschade / Ernstig effect

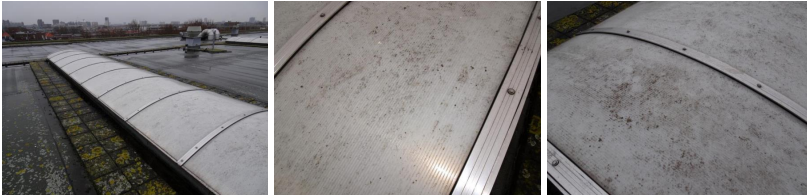
<b>Gebrek OB05GA01</b>	<b>Aangroei van mos of algen</b>
Intensiteit/Omvang	Midden (gevorderd stadium) / Algemeen (70% - 100%)
Conditie	2 Goed
Aspect/Prioriteit	Esthetica / Gering effect
<b>Gebrek OB05SM03</b>	<b>Erosie, verwerking van lichtkoepels</b>
Intensiteit/Omvang	Midden (gevorderd stadium) / Aanzienlijk (30% - 69%)
Conditie	3 Redelijk
Aspect/Prioriteit	Esthetica / Matig effect

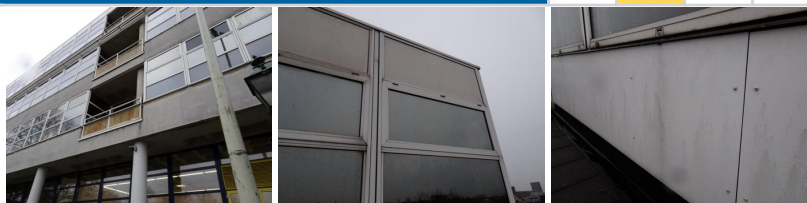
<b>Gebrek OB08EC02</b>	<b>Verankering manco</b>
Intensiteit/Omvang	Hoog (eindstadium) / Plaatselijk (2% - 9%)
Conditie	3 Redelijk
Aspect/Prioriteit	Vervolgschade / Ernstig effect
<b>Gebrek OB08GA03</b>	<b>Vuil, aanslag, verkleuring</b>
Intensiteit/Omvang	Midden (gevorderd stadium) / Aanzienlijk (30% - 69%)
Conditie	1 Uitstekend
Aspect/Prioriteit	Esthetica / Gering effect
<b>Gebrek OB08GV03</b>	<b>Ouder dan 87,5% van de levensduur</b>
Intensiteit/Omvang	Hoog (eindstadium) / Algemeen (70% - 100%)
Conditie	4 Matig
Aspect/Prioriteit	Esthetica / Gering effect

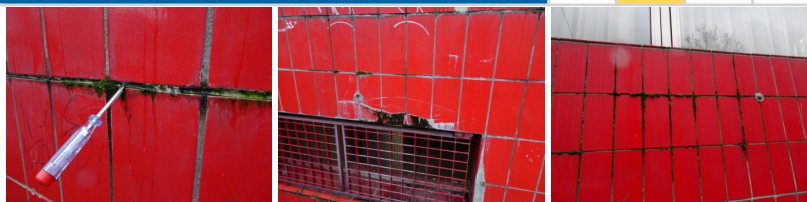
<b>Gebrek OB08EC01</b>	<b>Loszittend onsamenhangend</b>
Intensiteit/Omvang	Hoog (eindstadium) / Regelmatig (10% - 29%)
Conditie	4 Matig
Aspect/Prioriteit	Vervolgschade / Ernstig effect
<b>Gebrek OB08EM01</b>	<b>Breuk</b>
Intensiteit/Omvang	Hoog (eindstadium) / Plaatselijk (2% - 9%)
Conditie	3 Redelijk
Aspect/Prioriteit	Vervolgschade / Ernstig effect
<b>Gebrek OB08GA01</b>	<b>Aangroei van mos of algen</b>
Intensiteit/Omvang	Midden (gevorderd stadium) / Aanzienlijk (30% - 69%)
Conditie	2 Goed
Aspect/Prioriteit	Esthetica / Gering effect
<b>Gebrek OB08SM03</b>	<b>Beschadiging</b>
Intensiteit/Omvang	Hoog (eindstadium) / Plaatselijk (2% - 9%)
Conditie	2 Goed
Aspect/Prioriteit	Vervolgschade / Ernstig effect

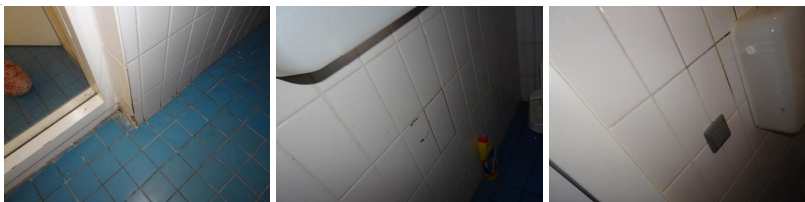
<b>Gebrek OB08EM01</b>	<b>Breuk</b>
Intensiteit/Omvang	Hoog (eindstadium) / Incidenteel (1%)
Conditie	2 Goed
Aspect/Prioriteit	Vervolgschade / Ernstig effect
<b>Gebrek OB08GA03</b>	<b>Vuil, aanslag, verkleuring</b>
Intensiteit/Omvang	Midden (gevorderd stadium) / Aanzienlijk (30% - 69%)
Conditie	2 Goed
Aspect/Prioriteit	Esthetica / Gering effect
<b>Gebrek OB08GV01</b>	<b>Ouder dan 50% maar niet ouder dan 75% van de levensduur</b>
Intensiteit/Omvang	Laag (beginstadium) / Algemeen (70% - 100%)
Conditie	1 Uitstekend
Aspect/Prioriteit	Esthetica / Gering effect
Toelichting	<i>sanitaire ruimtes zijn gedateerd</i>
<b>Gebrek OB08SM03</b>	<b>Beschadiging</b>
Intensiteit/Omvang	Hoog (eindstadium) / Plaatselijk (2% - 9%)
Conditie	2 Goed
Aspect/Prioriteit	Vervolgschade / Ernstig effect

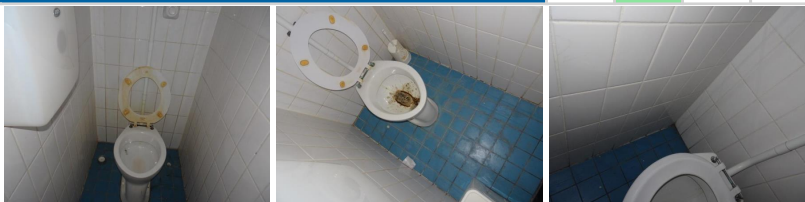
<b>Gebrek OB08GA03</b>	<b>Vuil, aanslag, verkleuring</b>
Intensiteit/Omvang	Midden (gevorderd stadium) / Regelmatig (10% - 29%)
Conditie	1 Uitstekend
Aspect/Prioriteit	Esthetica / Gering effect
<b>Gebrek OB08GV02</b>	<b>Ouder dan 75% maar niet ouder dan 87,5% van de levensduur</b>
Intensiteit/Omvang	Midden (gevorderd stadium) / Algemeen (70% - 100%)
Conditie	3 Redelijk
Aspect/Prioriteit	Esthetica / Gering effect

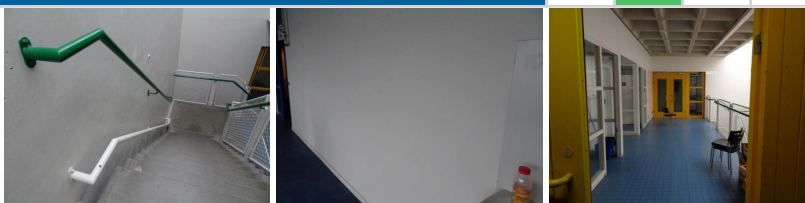
<b>Gebrek OB08SC03</b>	<b>Scheuren niet constructief</b>
Intensiteit/Omvang	Hoog (eindstadium) / Incidenteel (1%)
Conditie	1 Uitstekend
Aspect/Prioriteit	Vervolgschade / Ernstig effect

<b>Gebrek OB08SM03</b>	<b>Beschadiging</b>
Intensiteit/Omvang	Hoog (eindstadium) / Incidenteel (1%)
Conditie	1 Uitstekend
Aspect/Prioriteit	Vervolgschade / Ernstig effect

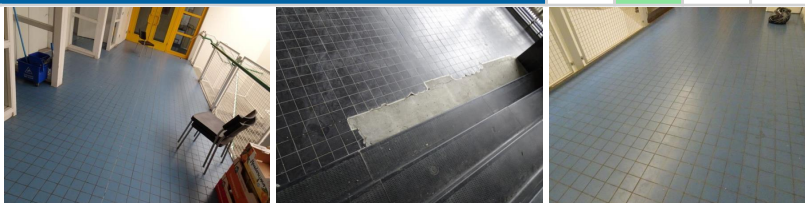
<b>Gebrek OB09EM01</b>	<b>Breuk</b>
Intensiteit/Omvang	Hoog (eindstadium) / Incidenteel (1%)
Conditie	2 Goed
Aspect/Prioriteit	Vervolgschade / Ernstig effect

<b>Gebrek OB09GA02</b>	<b>Vuil, aanslag, verkleuring</b>
Intensiteit/Omvang	Laag (beginstadium) / Aanzienlijk (30% - 69%)
Conditie	1 Uitstekend
Aspect/Prioriteit	Esthetica / Gering effect

<b>Gebrek OB09GV02</b>	<b>Ouder dan 75% maar niet ouder dan 87,5% van de levensduur</b>
Intensiteit/Omvang	Midden (gevorderd stadium) / Algemeen (70% - 100%)
Conditie	3 Redelijk
Aspect/Prioriteit	Esthetica / Gering effect

<b>Gebrek OB09SM06</b>	<b>Losliggende afwerking</b>
Intensiteit/Omvang	Hoog (eindstadium) / Incidenteel (1%)
Conditie	1 Uitstekend
Aspect/Prioriteit	Vervolgschade / Ernstig effect

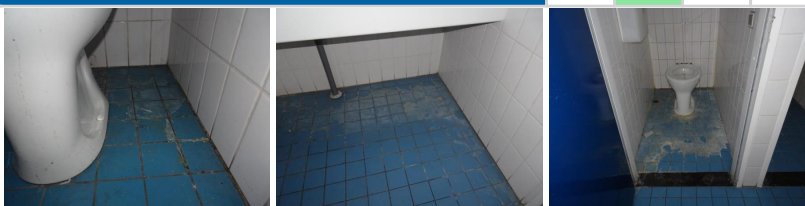
<b>Gebrek OB09GA02</b>	<b>Vuil, aanslag, verkleuring</b>
Intensiteit/Omvang	Midden (gevorderd stadium) / Aanzienlijk (30% - 69%)
Conditie	1 Uitstekend
Aspect/Prioriteit	Esthetica / Gering effect

<b>Gebrek OB09GV02</b>	<b>Ouder dan 75% maar niet ouder dan 87,5% van de levensduur</b>
Intensiteit/Omvang	Midden (gevorderd stadium) / Algemeen (70% - 100%)
Conditie	3 Redelijk
Aspect/Prioriteit	Esthetica / Gering effect

<b>Gebrek OB09SM06</b>	<b>Losliggende afwerking</b>
Intensiteit/Omvang	Hoog (eindstadium) / Incidenteel (1%)
Conditie	1 Uitstekend
Aspect/Prioriteit	Vervolgschade / Ernstig effect

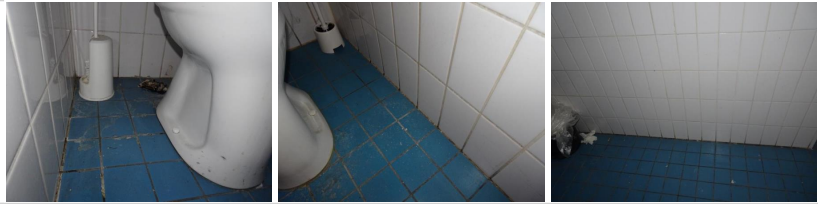
<b>Gebrek OB09GA02</b>	<b>Vuil, aanslag, verkleuring</b>
Intensiteit/Omvang	Midden (gevorderd stadium) / Algemeen (70% - 100%)
Conditie	1 Uitstekend
Aspect/Prioriteit	Esthetica / Gering effect
<b>Gebrek OB09SB01</b>	<b>Dilatatie niet intact</b>
Intensiteit/Omvang	Midden (gevorderd stadium) / Regelmatig (10% - 29%)
Conditie	2 Goed
Aspect/Prioriteit	Vervolgschade / Ernstig effect
<b>Gebrek OB09SM07</b>	<b>Slijtage</b>
Intensiteit/Omvang	Laag (beginstadium) / Algemeen (70% - 100%)
Conditie	3 Redelijk
Aspect/Prioriteit	Klachten / Matig effect

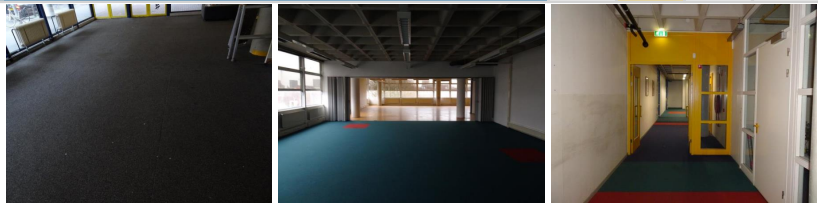
<b>Gebrek OB09EB01</b>	<b>Losse naden</b>
Intensiteit/Omvang	Hoog (eindstadium) / Incidenteel (1%)
Conditie	2 Goed
Aspect/Prioriteit	Vervolgschade / Ernstig effect
<b>Gebrek OB09GA02</b>	<b>Vuil, aanslag, verkleuring</b>
Intensiteit/Omvang	Midden (gevorderd stadium) / Aanzienlijk (30% - 69%)
Conditie	2 Goed
Aspect/Prioriteit	Esthetica / Gering effect
<b>Gebrek OB09SM07</b>	<b>Slijtage</b>
Intensiteit/Omvang	Midden (gevorderd stadium) / Aanzienlijk (30% - 69%)
Conditie	3 Redelijk
Aspect/Prioriteit	Klachten / Matig effect

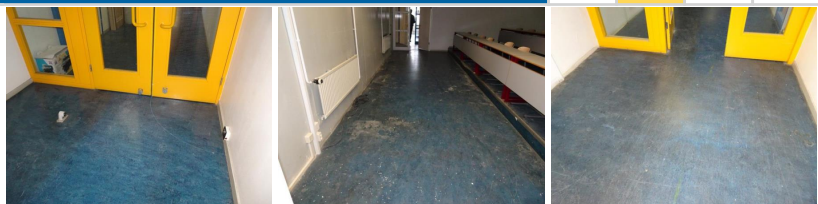
<b>Gebrek OB09GA02</b>	<b>Vuil, aanslag, verkleuring</b>
Intensiteit/Omvang	Laag (beginstadium) / Aanzienlijk (30% - 69%)
Conditie	1 Uitstekend
Aspect/Prioriteit	Esthetica / Gering effect

<b>Gebrek OB09SM07</b>	<b>Slijtage</b>
Intensiteit/Omvang	Midden (gevorderd stadium) / Aanzienlijk (30% - 69%)
Conditie	3 Redelijk
Aspect/Prioriteit	Klachten / Matig effect

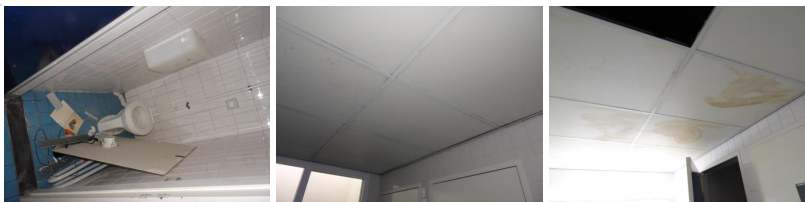
<b>Gebrek OB10EC01</b>	<b>Verankerung manco</b>
Intensiteit/Omvang	Hoog (eindstadium) / Incidenteel (1%)
Conditie	2 Goed
Aspect/Prioriteit	Vervolgschade / Ernstig effect
<b>Gebrek OB10EM01</b>	<b>Breuk</b>
Intensiteit/Omvang	Hoog (eindstadium) / Plaatselijk (2% - 9%)
Conditie	3 Redelijk
Aspect/Prioriteit	Vervolgschade / Ernstig effect
<b>Gebrek OB10EM07</b>	<b>Vochtschade en materiaal uitgezakt</b>
Intensiteit/Omvang	Hoog (eindstadium) / Incidenteel (1%)
Conditie	2 Goed
Aspect/Prioriteit	Vervolgschade / Ernstig effect
<b>Gebrek OB10GV02</b>	<b>Ouder dan 75% maar niet ouder dan 87,5% van de levensduur</b>
Intensiteit/Omvang	Midden (gevorderd stadium) / Algemeen (70% - 100%)
Conditie	3 Redelijk
Aspect/Prioriteit	Esthetica / Gering effect
<b>Gebrek OB10SC02</b>	<b>Ontbrekende (onder)delen</b>
Intensiteit/Omvang	Hoog (eindstadium) / Incidenteel (1%)
Conditie	1 Uitstekend
Aspect/Prioriteit	Vervolgschade / Ernstig effect

<b>Gebrek OB10SM02</b>	<b>Beschadiging</b>
Intensiteit/Omvang	Hoog (eindstadium) / Plaatselijk (2% - 9%)
Conditie	2 Goed
Aspect/Prioriteit	Vervolgschade / Ernstig effect

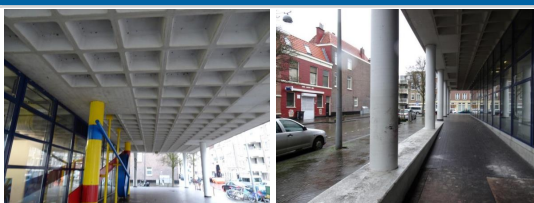
<b>Gebrek OB11GA05</b>	<b>Vuil, aanslag, verkleuring</b>
Intensiteit/Omvang	Midden (gevorderd stadium) / Algemeen (70% - 100%)
Conditie	3 Redelijk
Aspect/Prioriteit	Esthetica / Gering effect

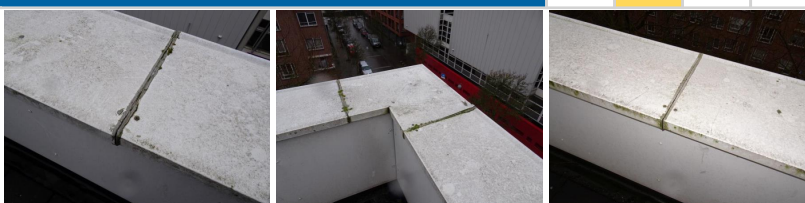
<b>Gebrek OB06EW01</b>	<b>Afdichting manco</b>
Intensiteit/Omvang	Hoog (eindstadium) / Regelmatig (10% - 29%)
Conditie	4 Matig
Aspect/Prioriteit	Vervolgschade / Ernstig effect
Toelichting	<i>Naden afgedicht met kitwerk</i>
<b>Gebrek OB06GA02</b>	<b>Vuil, aanslag, verkleuring</b>
Intensiteit/Omvang	Midden (gevorderd stadium) / Algemeen (70% - 100%)
Conditie	3 Redelijk
Aspect/Prioriteit	Esthetica / Gering effect
<b>Gebrek OB06GB01</b>	<b>Bevestiging secundair manco</b>
Intensiteit/Omvang	Hoog (eindstadium) / Incidenteel (1%)
Conditie	1 Uitstekend
Aspect/Prioriteit	Klachten / Matig effect
Toelichting	<i>uittredende bevestigingsmiddelen waargenomen.</i>

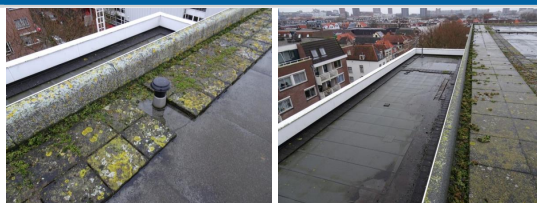
Toelichting	<i>Vervangen i.c.m. dakbedekking (advies)</i>
<b>Gebrek OB06EW02</b>	<b>Lekkage</b>
Intensiteit/Omvang	Hoog (eindstadium) / Incidenteel (1%)
Conditie	2 Goed
Aspect/Prioriteit	Vervolgschade / Ernstig effect
Toelichting	<i>Incidenteel zijn kitwerkzaamheden uitgevoerd t.b.v. herstel lekkages.</i>
<b>Gebrek OB06GA02</b>	<b>Vuil, aanslag, verkleuring</b>
Intensiteit/Omvang	Midden (gevorderd stadium) / Algemeen (70% - 100%)
Conditie	3 Redelijk
Aspect/Prioriteit	Esthetica / Gering effect

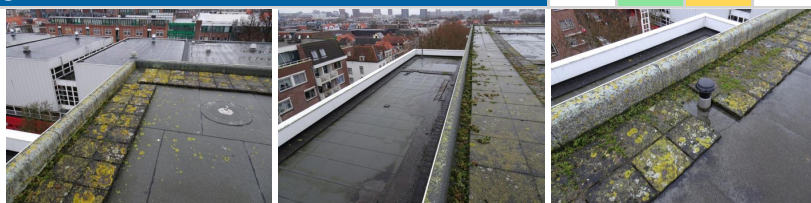
<b>Gebrek EA03EN04</b>	<b>Bouwjaar 1982-1995</b>
Intensiteit/Omvang	Midden (gevorderd stadium) / Algemeen (70% - 100%)
Conditie	4 Matig
Aspect/Prioriteit	Klachten / Matig effect
<b>Gebrek OB06GA01</b>	<b>Aangroei van mos of algen</b>
Intensiteit/Omvang	Midden (gevorderd stadium) / Algemeen (70% - 100%)
Conditie	1 Uitstekend
Aspect/Prioriteit	Esthetica / Gering effect

<b>Gebrek OB06SB08</b>	<b>Gebreken aan aansluitingen opgaand werk, loodslabben, folies e.d.</b>
Intensiteit/Omvang	Midden (gevorderd stadium) / Incidenteel (1%)
Conditie	1 Uitstekend
Aspect/Prioriteit	Vervolgschade / Ernstig effect
Toelichting	<i>ter plaatse van de puien bovendaks</i>
<b>Gebrek OB06SM05</b>	<b>Erosie, verwerking, verzanding</b>
Intensiteit/Omvang	Laag (beginstadium) / Algemeen (70% - 100%)
Conditie	3 Redelijk
Aspect/Prioriteit	Esthetica / Matig effect

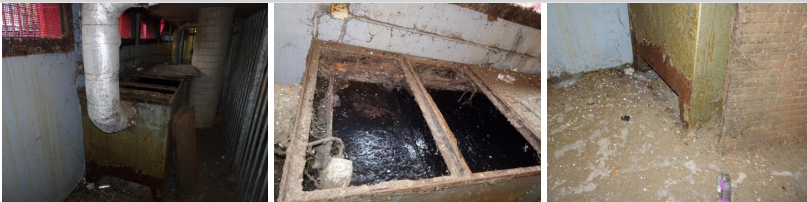
Functiekl.:	C0 Installatie				
Toelichting	<i>In de fietsberging (buiten gebruik en sterk verouderd)</i>				
<b>Gebrek OK09EM01</b>	<b>Corrosie</b>				
Intensiteit/Omvang	Midden (gevorderd stadium) / Regelmatig (10% - 29%)				
Conditie	3 Redelijk				
Aspect/Prioriteit	Klachten / Ernstig effect				
<b>Gebrek OK09EW03</b>	<b>Verstoppingen in installatie</b>				
Intensiteit/Omvang	Midden (gevorderd stadium) / Algemeen (70% - 100%)				
Conditie	5 Slecht				
Aspect/Prioriteit	Klachten / Ernstig effect				
<b>Gebrek OK09GO01</b>	<b>Vervuiling</b>				
Intensiteit/Omvang	Hoog (eindstadium) / Algemeen (70% - 100%)				
Conditie	1 Uitstekend				
Aspect/Prioriteit	Esthetica / Gering effect				
<b>Gebrek OK09GV03</b>	<b>Ouder dan 87,5% van de levensduur</b>				
Intensiteit/Omvang	Hoog (eindstadium) / Algemeen (70% - 100%)

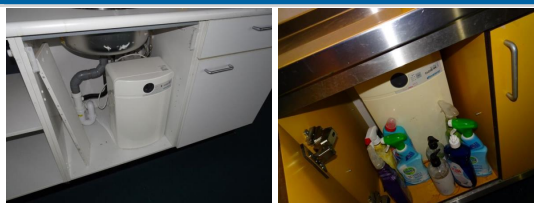
Toelichting	Close-in boiler 10 liter
<b>Gebrek EA42EN26</b>	<b>Elektrische boiler</b>
Intensiteit/Omvang	Hoog (eindstadium) / Algemeen (70% - 100%)
Conditie	6 Zeer slecht
Aspect/Prioriteit	Klachten / Matig effect
<b>Gebrek OK02GV01</b>	<b>Ouder dan 50% maar niet ouder dan 75% van de levensduur</b>
Intensiteit/Omvang	Laag (beginstadium) / Algemeen (70% - 100%)
Conditie	2 Goed
Aspect/Prioriteit	Klachten / Matig effect

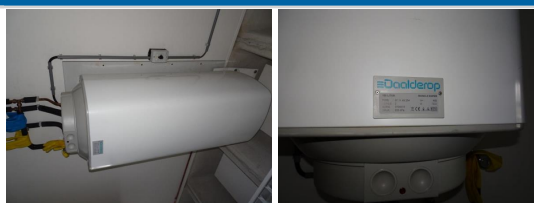
Toelichting	Daalderop Mono 3 koper 07.11.49.254
<b>Gebrek EA42EN26</b>	<b>Elektrische boiler</b>
Intensiteit/Omvang	Hoog (eindstadium) / Algemeen (70% - 100%)
Conditie	6 Zeer slecht
Aspect/Prioriteit	Klachten / Matig effect
<b>Gebrek OK02GV01</b>	<b>Ouder dan 50% maar niet ouder dan 75% van de levensduur</b>
Intensiteit/Omvang	Laag (beginstadium) / Algemeen (70% - 100%)
Conditie	2 Goed
Aspect/Prioriteit	Klachten / Matig effect

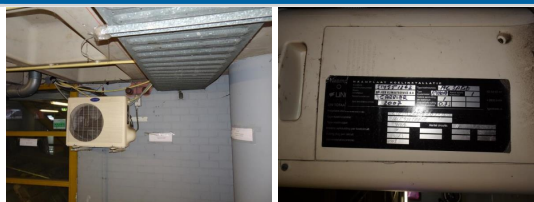
Toelichting	Carrier, Bouwjaar 2007 (buitenunit in de fietsenberging)
<b>Gebrek OK11GO03</b>	<b>Vervuiling</b>
Intensiteit/Omvang	Midden (gevorderd stadium) / Aanzienlijk (30% - 69%)
Conditie	1 Uitstekend
Aspect/Prioriteit	Esthetica / Gering effect
<b>Gebrek OK11GV02</b>	<b>Ouder dan 75% maar niet ouder dan 87,5% van de levensduur</b>
Intensiteit/Omvang	Midden (gevorderd stadium) / Algemeen (70% - 100%)
Conditie	3 Redelijk
Aspect/Prioriteit	Klachten / Matig effect

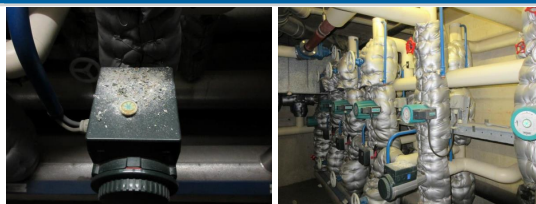
<b>Gebrek EU99XX99</b>	<b>Energie - Uitsluiting (niet van toepassing)</b>
Intensiteit/Omvang	Leeg / Leeg
Conditie	9 Uitsluiting
Aspect/Prioriteit	Onbekend / Onbekend
<b>Gebrek OK16GV02</b>	<b>Ouder dan 75% maar niet ouder dan 87,5% van de levensduur</b>
Intensiteit/Omvang	Midden (gevorderd stadium) / Algemeen (70% - 100%)
Conditie	3 Redelijk
Aspect/Prioriteit	Klachten / Matig effect

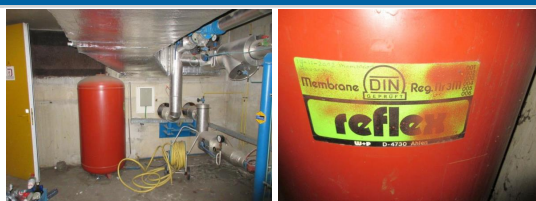
<b>Gebrek EU99XX99</b>	<b>Energie - Uitsluiting (niet van toepassing)</b>
Intensiteit/Omvang	Leeg / Leeg
Conditie	9 Uitsluiting
Aspect/Prioriteit	Onbekend / Onbekend
<b>Gebrek OK06GV03</b>	<b>Ouder dan 87,5% van de levensduur</b>
Intensiteit/Omvang	Hoog (eindstadium) / Algemeen (70% - 100%)
Conditie	4 Matig
Aspect/Prioriteit	Klachten / Matig effect

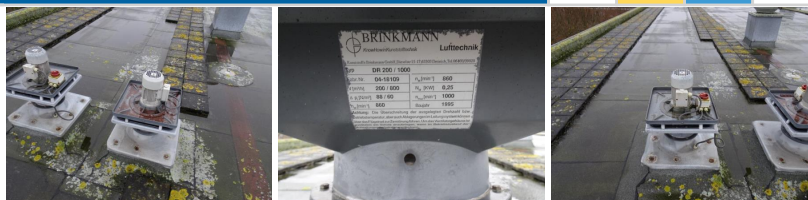
<b>Gebrek EU99XX99</b>	<b>Energie - Uitsluiting (niet van toepassing)</b>
Intensiteit/Omvang	Leeg / Leeg
Conditie	9 Uitsluiting
Aspect/Prioriteit	Onbekend / Onbekend
<b>Gebrek OK14EW02</b>	<b>Overmatig trillen van ventilator en/of motor</b>
Intensiteit/Omvang	Midden (gevorderd stadium) / Regelmatig (10% - 29%)
Conditie	3 Redelijk
Aspect/Prioriteit	Klachten / Ernstig effect

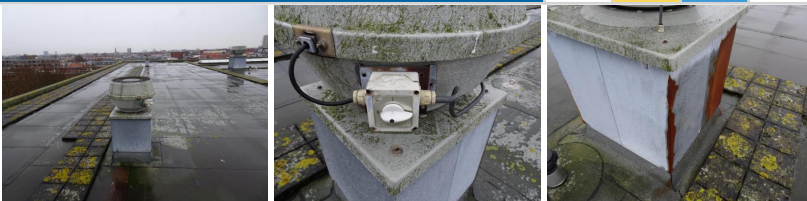
<b>Gebrek EU99XX99</b>	<b>Energie - Uitsluiting (niet van toepassing)</b>
Intensiteit/Omvang	Leeg / Leeg
Conditie	9 Uitsluiting
Aspect/Prioriteit	Onbekend / Onbekend
<b>Gebrek OK14EW02</b>	<b>Overmatig trillen van ventilator en/of motor</b>
Intensiteit/Omvang	Midden (gevorderd stadium) / Regelmatig (10% - 29%)
Conditie	3 Redelijk
Aspect/Prioriteit	Klachten / Ernstig effect
<b>Gebrek OK14GV03</b>	<b>Ouder dan 87,5% van de levensduur</b>
Intensiteit/Omvang	Hoog (eindstadium) / Algemeen (70% - 100%)
Conditie	4 Matig
Aspect/Prioriteit	Klachten / Matig effect

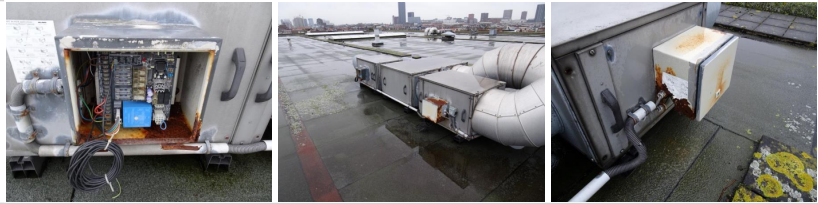
Toelichting	<i>Units op het dak. Geen nadere info bekend.</i>
<b>Gebrek EA25EN26</b>	<b>Geen warmteterugwinning</b>
Intensiteit/Omvang	Hoog (eindstadium) / Algemeen (70% - 100%)
Conditie	6 Zeer slecht
Aspect/Prioriteit	Klachten / Matig effect
<b>Gebrek EA25EN45</b>	<b>Snaar gedreven ventilator met toerenregeling gebaseerd op druk</b>
Intensiteit/Omvang	Midden (gevorderd stadium) / Algemeen (70% - 100%)
Conditie	1 Uitstekend
Aspect/Prioriteit	Klachten / Matig effect
<b>Gebrek OK14EM01</b>	<b>Corrosie</b>
Intensiteit/Omvang	Hoog (eindstadium) / Plaatselijk (2% - 9%)
Conditie	3 Redelijk
Aspect/Prioriteit	Klachten / Ernstig effect
<b>Gebrek OK14EW01</b>	<b>Niet-functionerende ventilator</b>
Intensiteit/Omvang	Hoog (eindstadium) / Regelmatig (10% - 29%)
Conditie	4 Matig
Aspect/Prioriteit	Klachten / Ernstig effect
Toelichting	<i>LBK buiten werking</i>
<b>Gebrek OK14GO02</b>	<b>Vervuiling</b>
Intensiteit/Omvang	Midden (gevorderd stadium) / Aanzienlijk (30% - 69%)

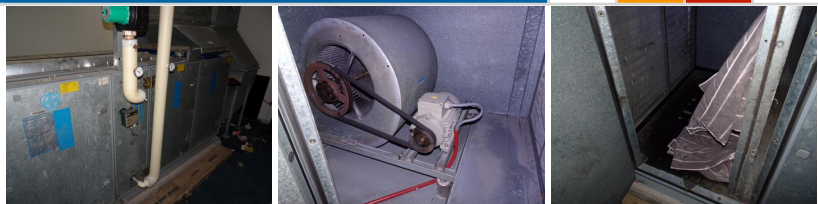
Toelichting	<i>J.A. Stork ventilatoren, bouwjaar 1986. Type: SDK43F65200FT (in ruimte 3.24)</i>
<b>Gebrek EA25EN26</b>	<b>Geen warmteterugwinning</b>
Intensiteit/Omvang	Hoog (eindstadium) / Algemeen (70% - 100%)
Conditie	6 Zeer slecht
Aspect/Prioriteit	Klachten / Matig effect
<b>Gebrek EA25EN45</b>	<b>Snaar gedreven ventilator met toerenregeling gebaseerd op druk</b>
Intensiteit/Omvang	Midden (gevorderd stadium) / Algemeen (70% - 100%)
Conditie	1 Uitstekend
Aspect/Prioriteit	Klachten / Matig effect

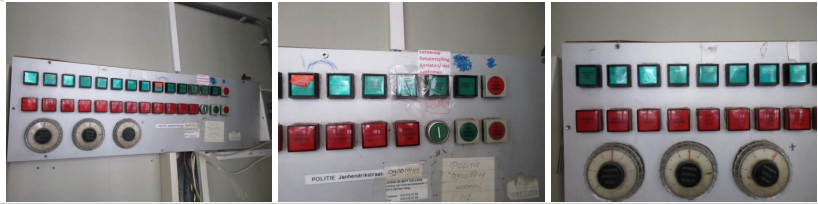
Toelichting	<i>Centraal bedieningspaneel verlichting, overwerktimer</i>
<b>Gebrek EA01EN06</b>	<b>Geen optimalisering energiesysteem</b>
Intensiteit/Omvang	Hoog (eindstadium) / Algemeen (70% - 100%)
Conditie	6 Zeer slecht
Aspect/Prioriteit	Klachten / Matig effect
<b>Gebrek OK17GV03</b>	<b>Ouder dan 87,5% van de levensduur</b>
Intensiteit/Omvang	Hoog (eindstadium) / Algemeen (70% - 100%)
Conditie	4 Matig
Aspect/Prioriteit	Klachten / Matig effect
<b>Gebrek OK17SB05</b>	<b>Vervangende onderdelen niet meer verkrijgbaar waardoor functie wordt bedreigd</b>
Intensiteit/Omvang	Midden (gevorderd stadium) / Algemeen (70% - 100%)
Conditie	4 Matig
Aspect/Prioriteit	Klachten / Matig effect
Toelichting	<i>Installatie deels buiten werking</i>

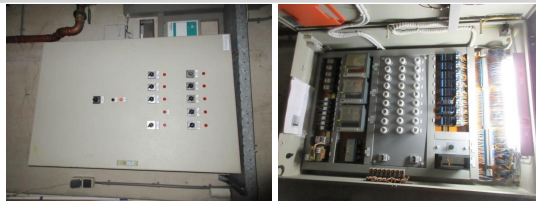
<b>Gebrek EU99XX99</b>	<b>Energie - Uitsluiting (niet van toepassing)</b>
Intensiteit/Omvang	Leeg / Leeg
Conditie	9 Uitsluiting
Aspect/Prioriteit	Onbekend / Onbekend
<b>Gebrek OK17GV02</b>	<b>Ouder dan 75% maar niet ouder dan 87,5% van de levensduur</b>
Intensiteit/Omvang	Midden (gevorderd stadium) / Algemeen (70% - 100%)
Conditie	3 Redelijk
Aspect/Prioriteit	Klachten / Matig effect

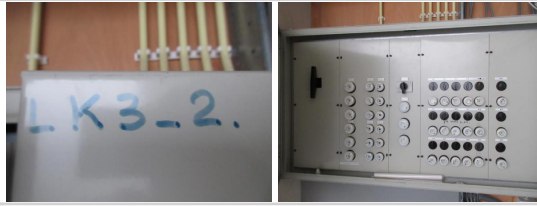
Toelichting	LK3-2
<b>Gebrek IA03WR20</b>	<b>Tekeningen volledig bijgewerkt: er ontbreken hooguit enkele kleine onderdelen</b>
Intensiteit/Omvang	Laag (beginstadium) / Algemeen (70% - 100%)
Conditie	2 Goed
Aspect/Prioriteit	Veiligheid/gezondheid / Gering effect
<b>Gebrek OE05GV03</b>	<b>Ouder dan 87,5% van de levensduur</b>
Intensiteit/Omvang	Hoog (eindstadium) / Algemeen (70% - 100%)
Conditie	4 Matig
Aspect/Prioriteit	Klachten / Matig effect
<b>Gebrek OE05SB02</b>	<b>Vervangende onderdelen niet meer verkrijgbaar waardoor functie wordt bedreigd</b>
Intensiteit/Omvang	Midden (gevorderd stadium) / Regelmatig (10% - 29%)
Conditie	2 Goed
Aspect/Prioriteit	Klachten / Matig effect

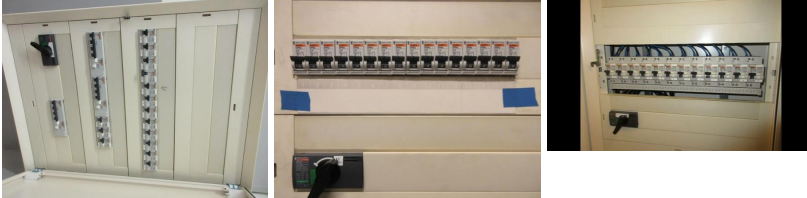
Funciekl.:	C0 Installatie				
Toelichting	LK3-1a, SUB2e, LK2-4, LK2-1a, LK2-1c, LK2-1b, LK2-3, LK2-2a, RK-GBS, LK3-2a, LK3-2, LK2-2, LK1-2, LKO-2a, LKO-2, LKO-2, LK-K1, LK-K. <i>Gebruikers geven aan dat er vreemde storingen zijn met betrekking tot de verdeelinrichtingen.</i>				
<b>Gebrek OE05GV01</b>	<b>Ouder dan 50% maar niet ouder dan 75% van de levensduur</b>				
Intensiteit/Omvang	Laag (beginstadium) / Algemeen (70% - 100%)				
Conditie	2 Goed				
Aspect/Prioriteit	Klachten / Matig effect				
<b>Gebrek OE10EW02</b>	<b>Storende invloed op andere installaties</b>				
Intensiteit/Omvang	Hoog (eindstadium) / Regelmatig (10% - 29%)				
Conditie	4 Matig				
Aspect/Prioriteit	Klachten / Ernstig effect

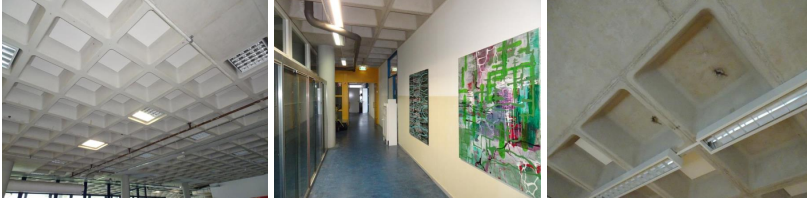
Funciekl.:	C0 Installatie				
<b>Gebrek EA29EN24</b>	<b>TLD</b>				
Intensiteit/Omvang	Midden (gevorderd stadium) / Algemeen (70% - 100%)				
Conditie	1 Uitstekend				
Aspect/Prioriteit	Klachten / Matig effect				
<b>Gebrek EA29EN32</b>	<b>Spaarlamp (PL)</b>				
Intensiteit/Omvang	Laag (beginstadium) / Algemeen (70% - 100%)				
Conditie	1 Uitstekend				
Aspect/Prioriteit	Klachten / Matig effect				
<b>Gebrek EA30EN24</b>	<b>Centraal aan/uit</b>				
Intensiteit/Omvang	Midden (gevorderd stadium) / Algemeen (70% - 100%)				
Conditie	4 Matig				
Aspect/Prioriteit	Klachten / Matig effect

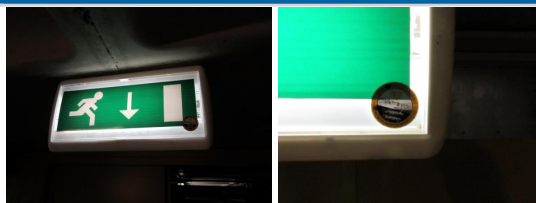
<b>Gebrek IA02WR60</b>	<b>Logboek niet aanwezig</b>
Intensiteit/Omvang	Hoog (eindstadium) / Algemeen (70% - 100%)
Conditie	6 Zeer slecht
Aspect/Prioriteit	Veiligheid/gezondheid / Gering effect

<b>Gebrek OE08GO02</b>	<b>Defecte lampen</b>
Intensiteit/Omvang	Midden (gevorderd stadium) / Plaatselijk (2% - 9%)
Conditie	1 Uitstekend
Aspect/Prioriteit	Klachten / Matig effect

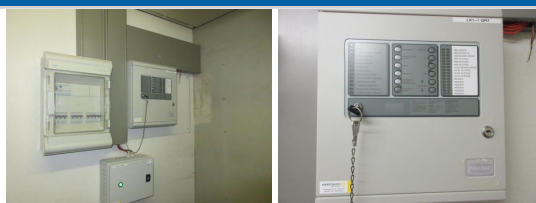
<b>Gebrek IA02WR60</b>	<b>Logboek niet aanwezig</b>
Intensiteit/Omvang	Hoog (eindstadium) / Algemeen (70% - 100%)
Conditie	6 Zeer slecht
Aspect/Prioriteit	Veiligheid/gezondheid / Gering effect

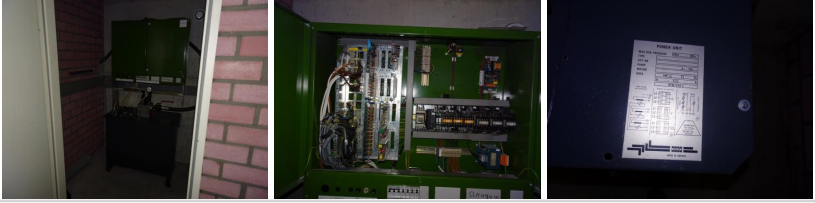
Functiekl.:	installaties algemeen C0 Installatie				
Toelichting	<i>Kone, bouwjaar 1990, 630kg, 8 personen. Lift buiten werking. Keuring verlopen.</i>				
<b>Gebrek EA37EN05</b>	<b>Geen LED, aanwezigheidsdetectie en energiezuinige aandrijving</b>				
Intensiteit/Omvang	Midden (gevorderd stadium) / Algemeen (70% - 100%)				
Conditie	5 Slecht				
Aspect/Prioriteit	Klachten / Matig effect				
<b>Gebrek IA02WR50</b>	<b>Logboek vertoont tekortkomingen en/of is &gt;1 jaar niet bijgehouden</b>				
Intensiteit/Omvang	Midden (gevorderd stadium) / Algemeen (70% - 100%)				
Conditie	5 Slecht				
Aspect/Prioriteit	Veiligheid/gezondheid / Gering effect				
<b>Gebrek OK15GV03</b>	<b>Ouder dan 87,5% van de levensduur</b>				
Intensiteit/Omvang	Hoog (eindstadium) / Algemeen (70% - 100%)				
Conditie	4 Matig				
Aspect/Prioriteit	Klachten / Matig effect

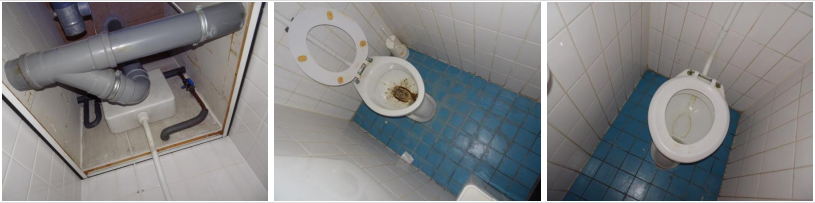
Functiekl.:	binnen algemeen C0 Installatie		5			
Toelichting	<i>Volgens informatie van de gebruikers zijn mer als de helft van de storbakken defect.</i>					
<b>Gebrek OK18EW01</b>	<b>Niet-werkend doorspoelmechanisme</b>					
Intensiteit/Omvang	Hoog (eindstadium) / Regelmatig (10% - 29%)					
Conditie	4 Matig					
Aspect/Prioriteit	Klachten / Ernstig effect					
<b>Gebrek OK18GO01</b>	<b>Vervuiling exclusief vervuiling door gebruik</b>					
Intensiteit/Omvang	Midden (gevorderd stadium) / Aanzienlijk (30% - 69%)					
Conditie	1 Uitstekend					
Aspect/Prioriteit	Esthetica / Gering effect					
<b>Gebrek OK18GV03</b>	<b>Ouder dan 87,5% van de levensduur</b>					
Intensiteit/Omvang	Hoog (eindstadium) / Algemeen (70% - 100%)					
Conditie	4 Matig					
Aspect/Prioriteit	Klachten / Matig effect					
<b>Gebrek OK18SM01</b>	<b>Aantasting van glazuurlaag</b>
