Ons kenmerk 267164/RD/719463  
's-Hertogenbosch, 7 juni 2023

**Project:** Gebouw De Helena, Helena van Doeverenplantsoen 3 DEN HAAG

Je hebt mij gevraagd om de dakbedekkingsconstructie van bovengenoemd project te onderzoeken naar opbouw, conditie en staat van onderhoud. Op 17 mei 2023 heb ik met jou het project bezocht. In dit rapport lees je mijn conclusie en bevindingen.

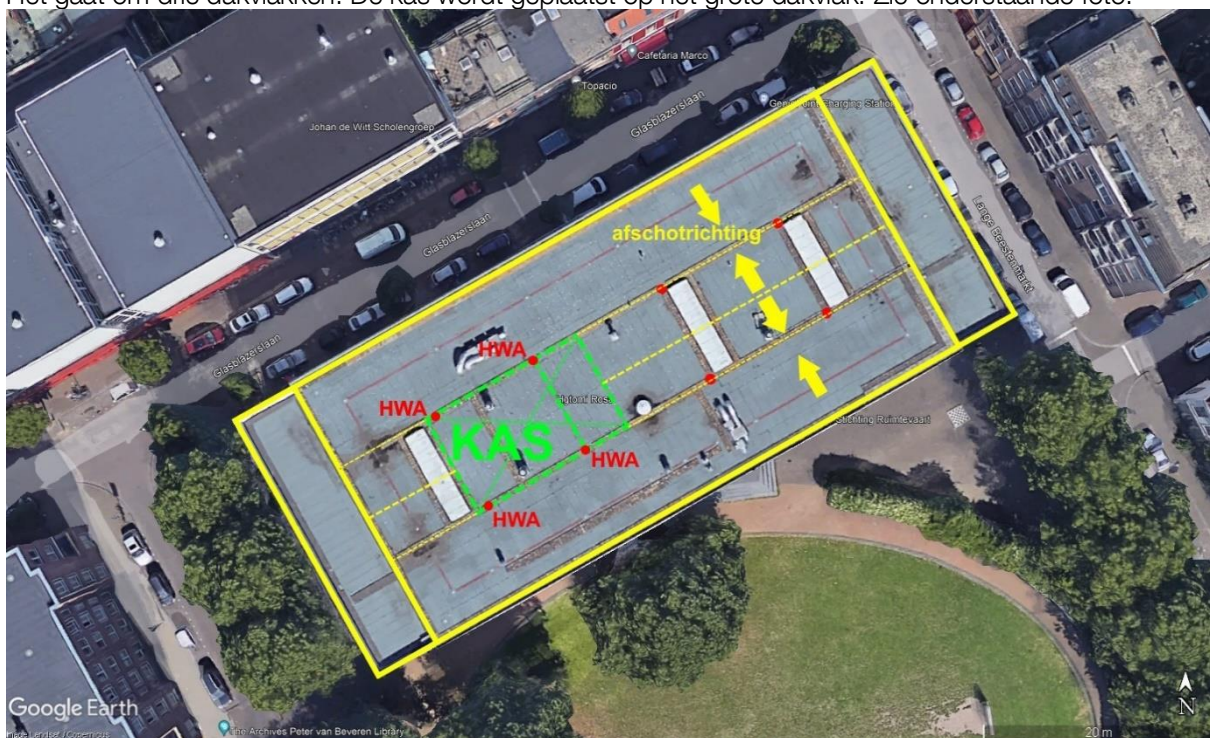
Gele omlijning: betreffende dakvlakken  
Groene omlijning: plaats van de te kas

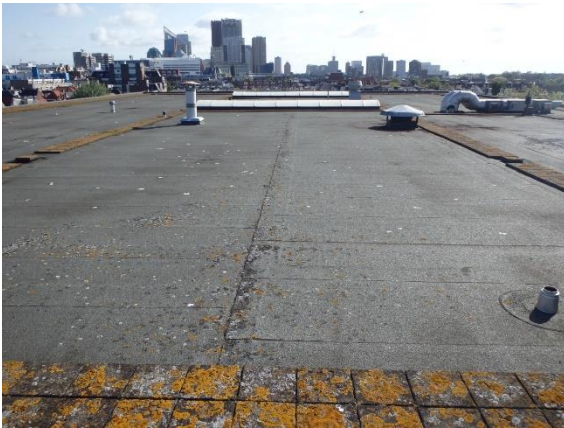
1: overzicht deel grote dakvlak

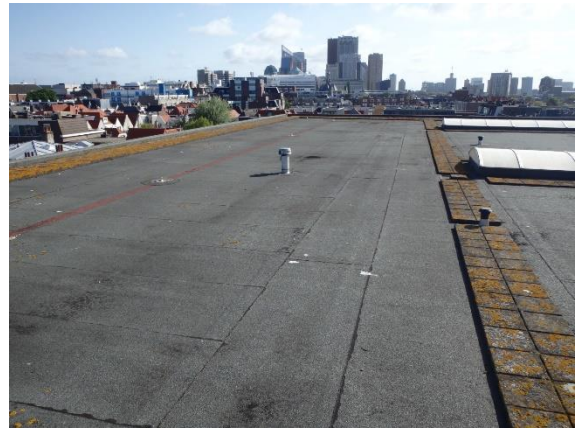
2: overzicht deel grote dakvlak

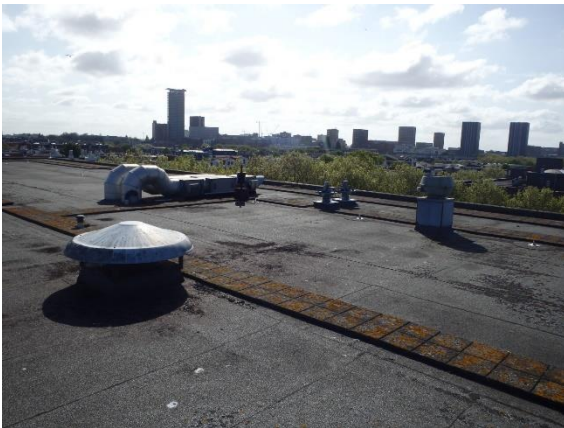
3: overzicht deel grote dakvlak

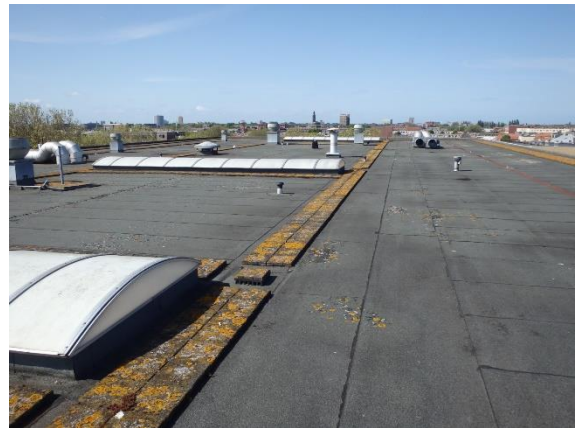
4: overzicht deel grote dakvlak

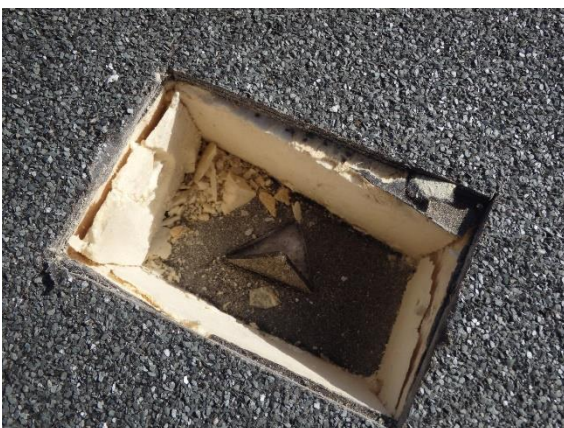
- Dakbeschot van prefab betonnen cassette-elementen met een druklaag van beton.
  - Dampremmende laag van gebitumineerd polyesteramat, los gelegd.
  - Een laag polyurethaan afschotisolatie (PUR), tweezijdig gecacheerd, geschatte dikte van  $\approx 70 \text{ mm}$  tot  $\approx 100$  en  $120 \text{ mm}$  (gemiddeld  $\approx 90 \text{ mm}$ ).

- Meerlaagse dakbedekking bestaande uit een toplaag van gemineraliseerd APP gemodificeerd gebitumineerde polyesteramat, volledig gebrand op een onderlaag van gebitumineerde polyesteramat, welke mechanisch is bevestigd aan de ondergrond.

5: insijding 1 dakbedekkingsconstructie

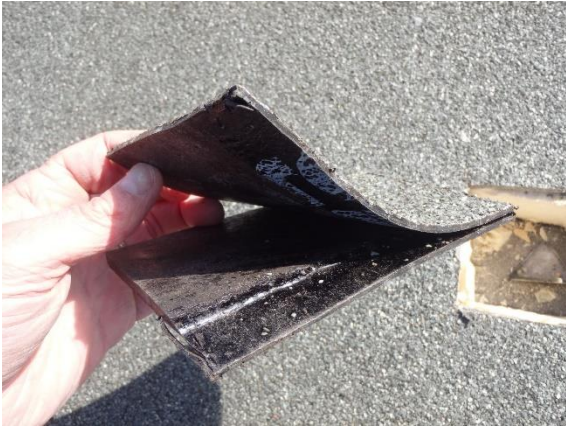
7: matige verkleaving toplaag op onderlaag

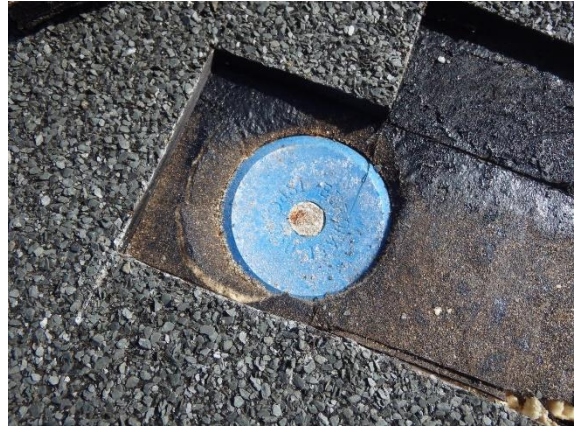
8: insnijding 2 dakbedekkingsconstructie

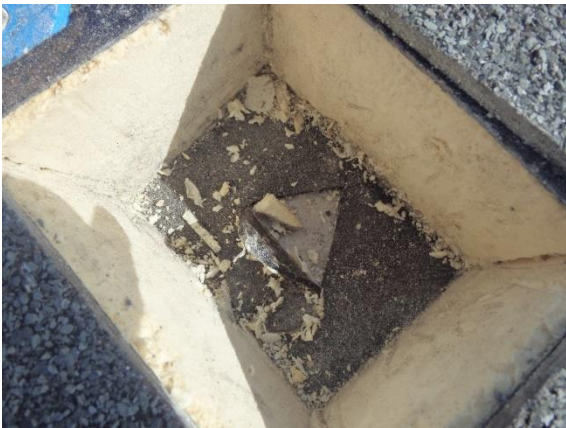
9: detail insnijding 2

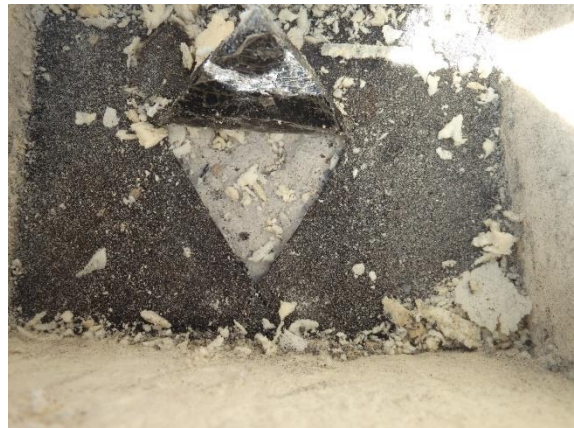
10: detail insnijding 2

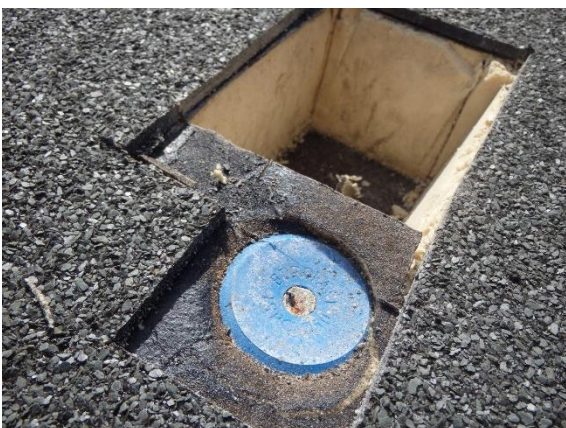
11: overzicht insnijding 2

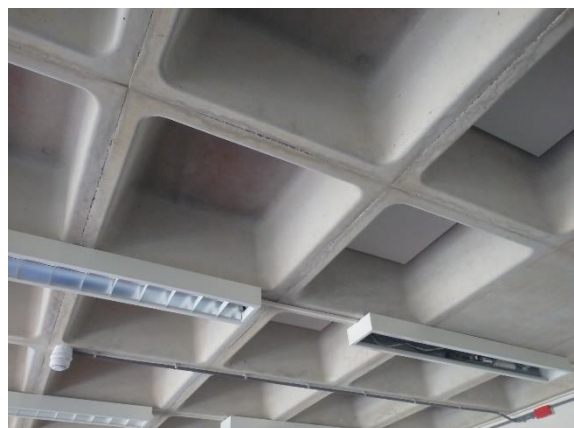
12: aanzicht onderzijde dak, betonnen elementen

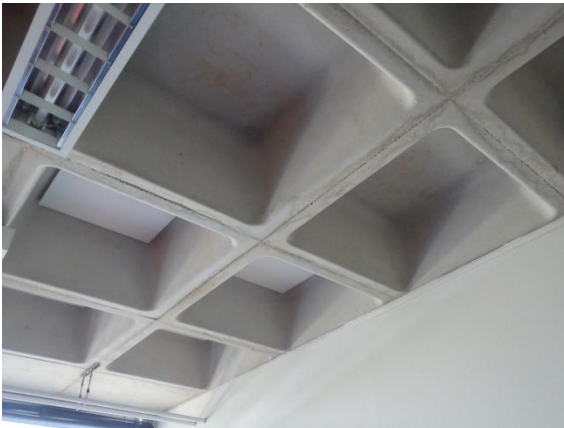
13: aanzicht onderzijde dak, betonnen elementen

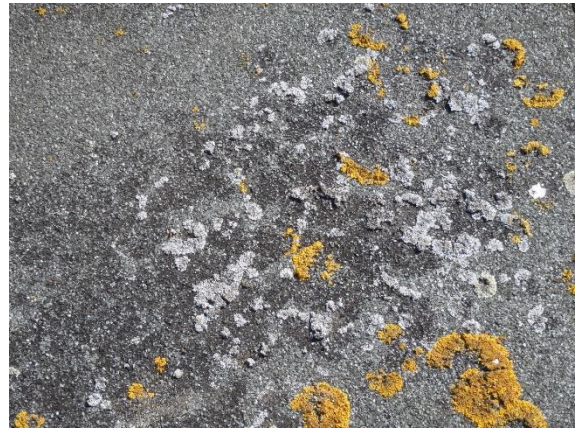
14: vervuiling door pokmossen

- Aanwezige vervuilingen verwijderen, afkomend vuil en aanwezige losse voorwerpen c.q. materiaal afvoeren.
- Alle aansluitingen, ingewerkte doorvoeringen en overige detailleringen goed controleren en waar nodig herstellen of opnieuw inwerken met gelijk materiaal als aanwezig.
- Alle hemelwaterafvoeren goed controleren en waar nodig herstellen, vervangen of opnieuw inwerken met gelijk materiaal als aanwezig.
- Reinigend en preventief onderhoud jaarlijks te herhalen waarbij de dakbedekkingsconstructie wordt gemonitord.

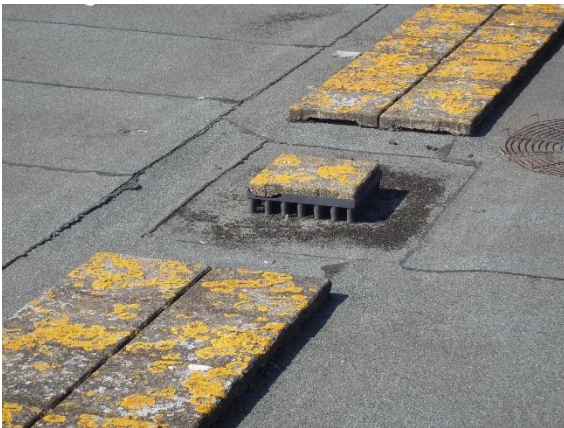
15: gootzone waarin tegels zijn gelegd

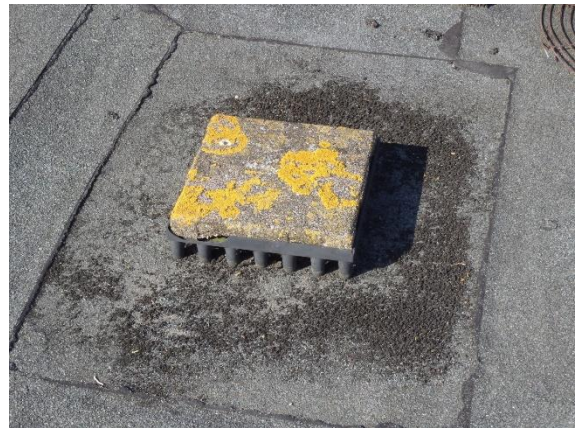
16: hemelwaterafvoer met bladvangtegel

Er zijn in het vlak waar de kas wordt geplaatst meerdere hemelwaterafvoeren aanwezig. Deze moeten worden verplaatst om een goede waterafvoer met voldoende capaciteit te waarborgen.

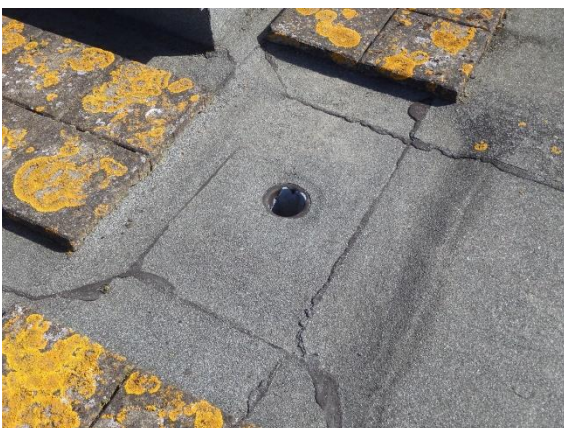
17: verdiepte hemelwaterafvoer

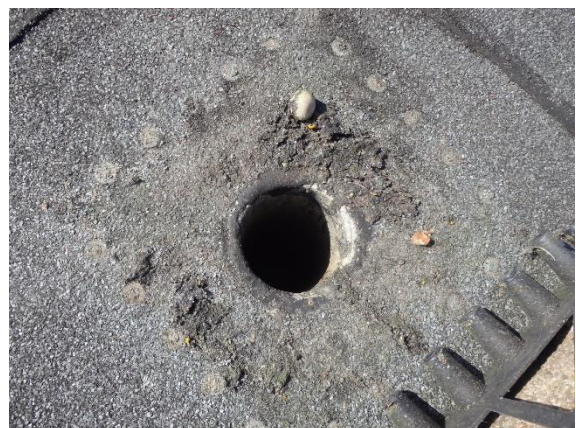
18: detail hemelwaterafvoer (onderuitloop)

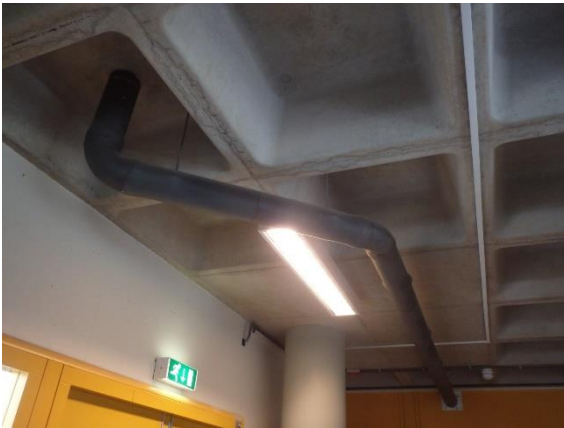
19: aanzicht onderzijde dak met hwa-buis

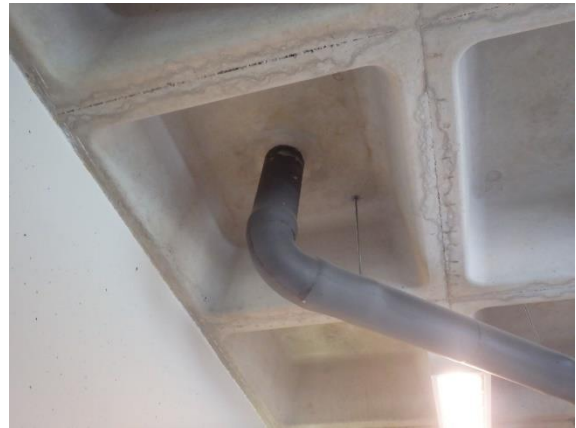
20: aanzicht onderzijde dak met hwa-doorvoer

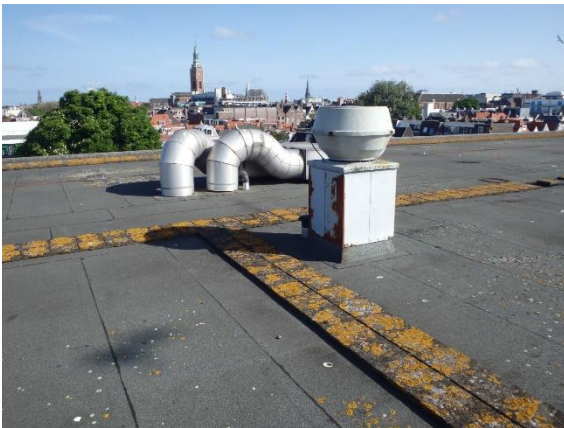
21: aanwezige installaties

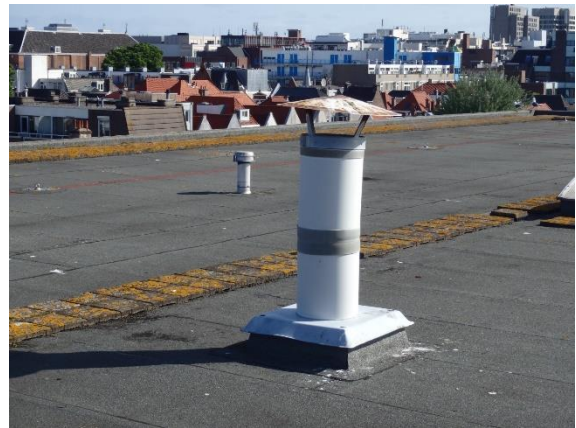
22: aanwezige doorvoer

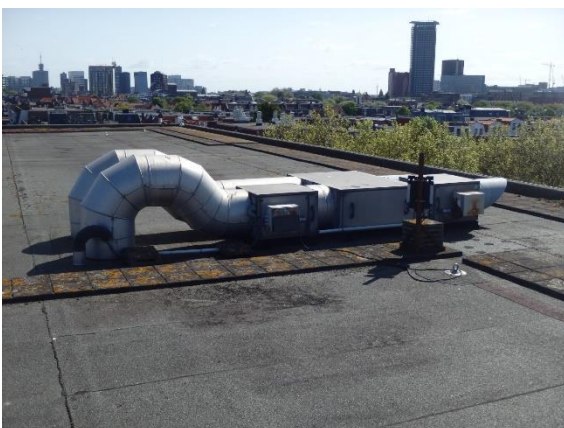
23: aanwezige installatie

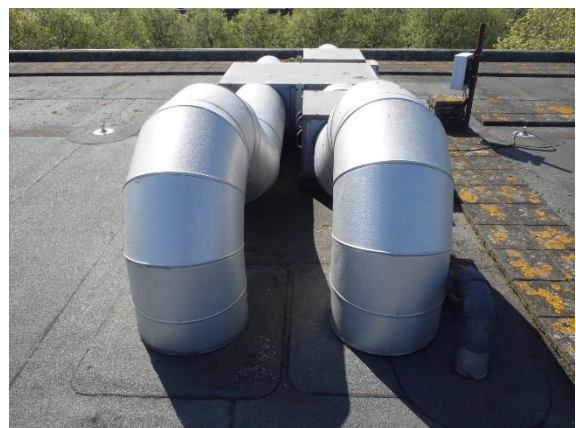
24: aanwezige kanalen met doorvoeren

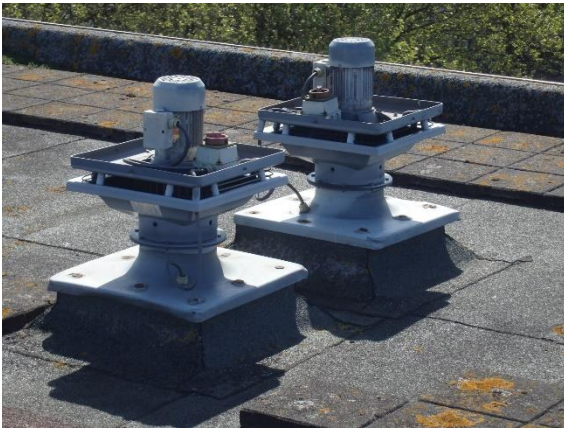
25: aanwezige ventilatoren

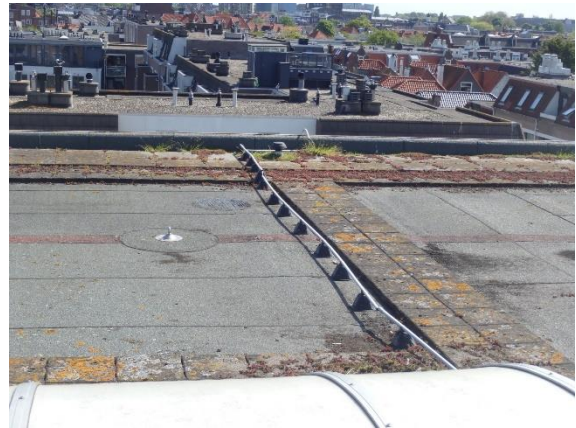
26: aanwezige installatie bliksembeveiliging

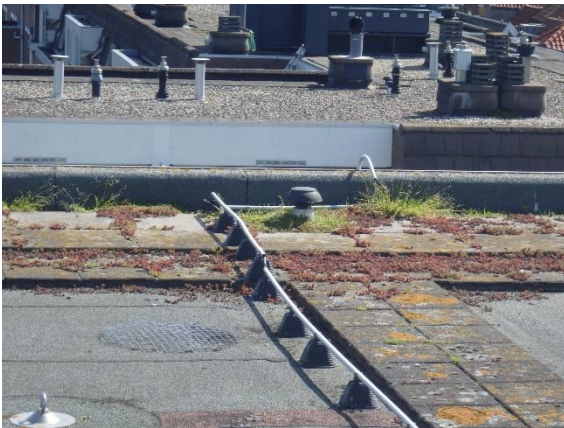
27: aanwezige installatie bliksembeveiliging

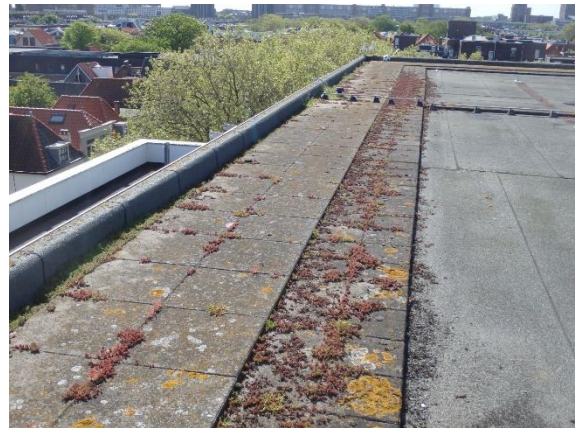
28: aanzicht langs dakrand

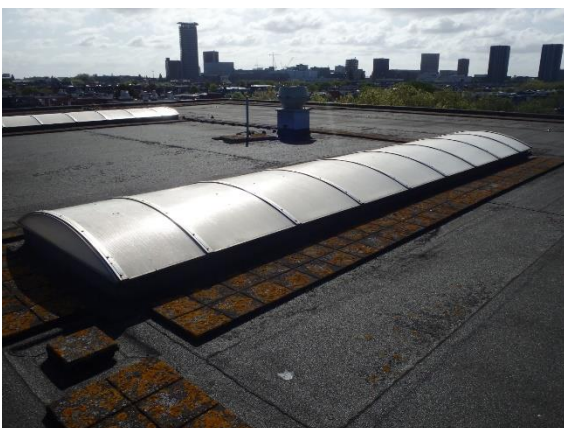
29: één van de aanwezige lichtstraten

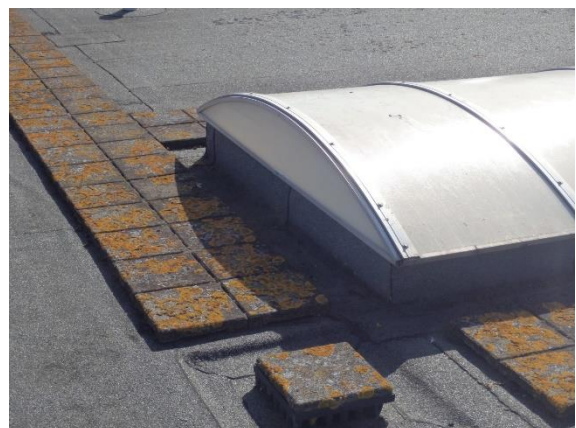
30: aanzicht kopzijde lichtstraat

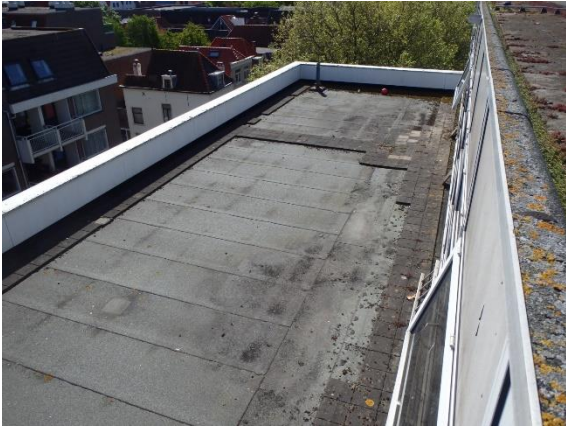
31: aanzicht deel lagergelegen dakvlak

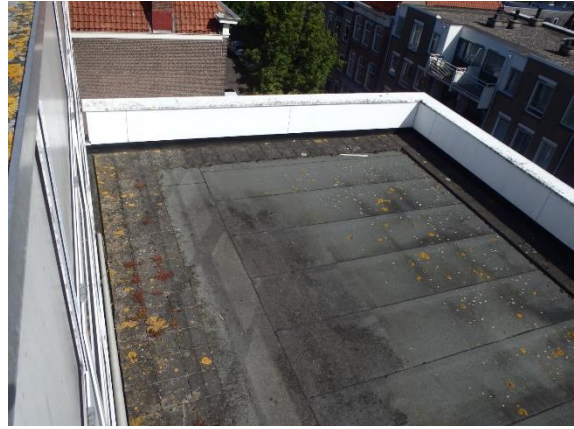
32: aanzicht deel lagergelegen dakvlak

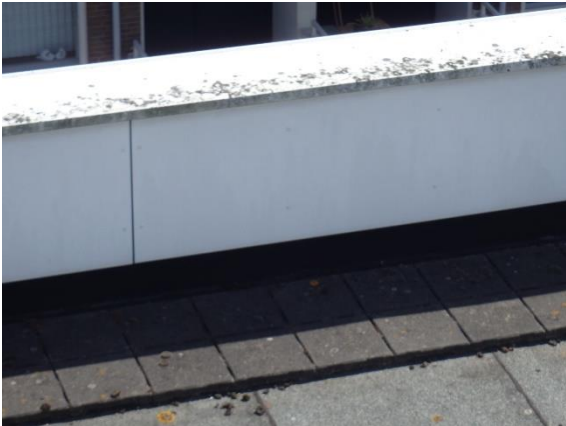
33: aanzicht borstwering/dakrand

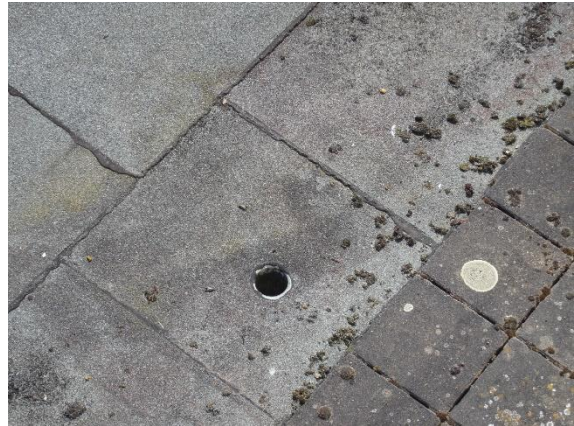
34: aanzicht hemelwaterafvoer
