## Chroom-6 onderzoek rapportage

de brug Oxena Brids (chroom-6) aan de Himpenserdyk 35 te Teerns

*Projectnummer* : 22-0633  
*Versie* : 1.0

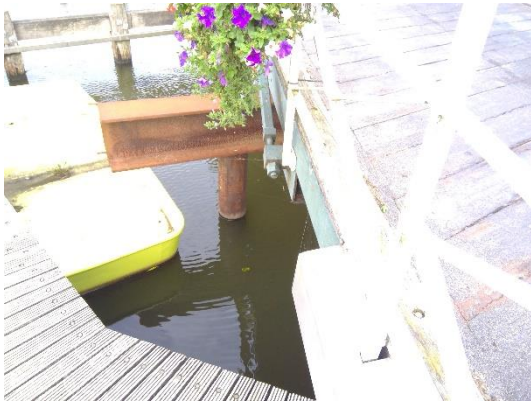
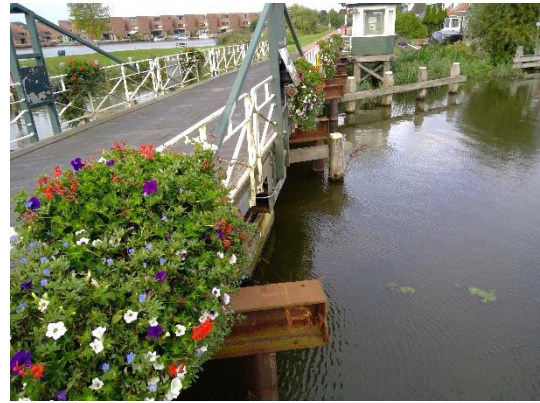
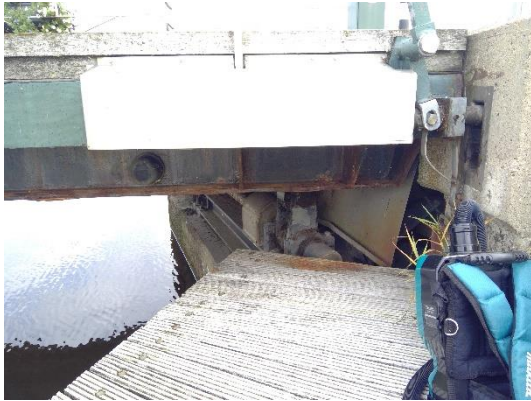
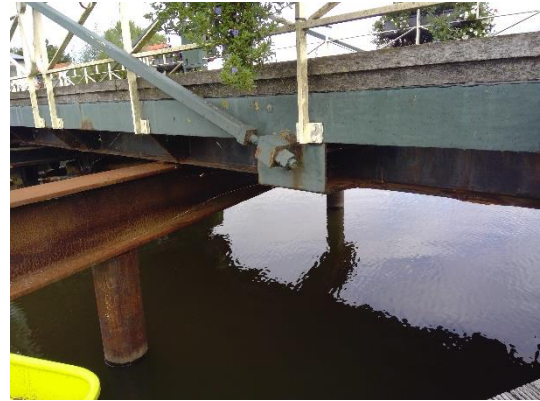
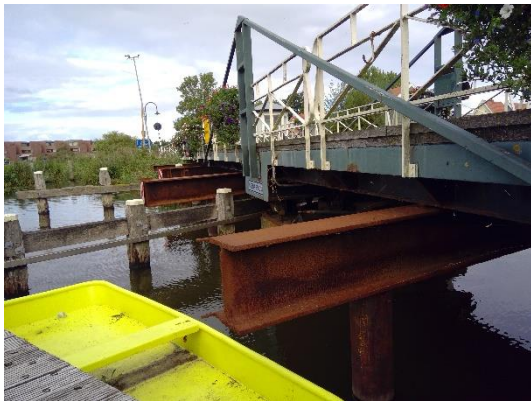
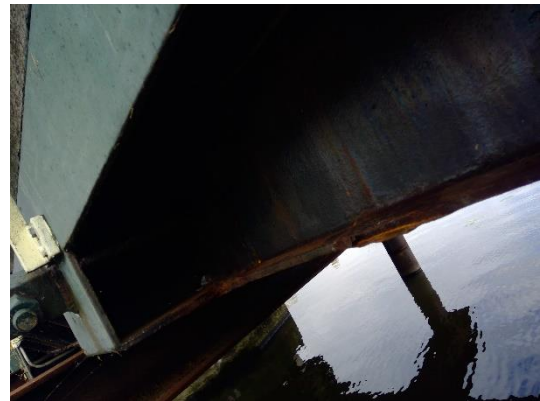
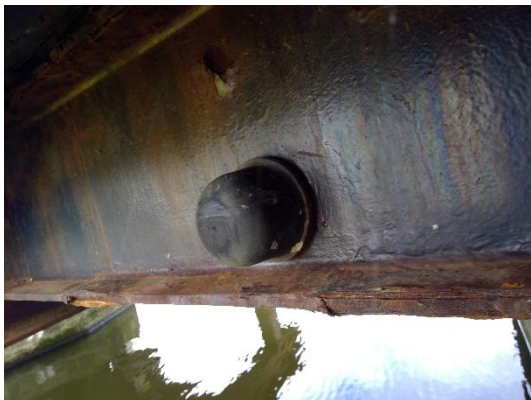
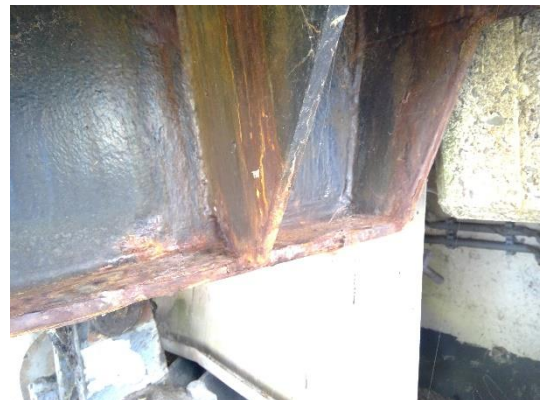
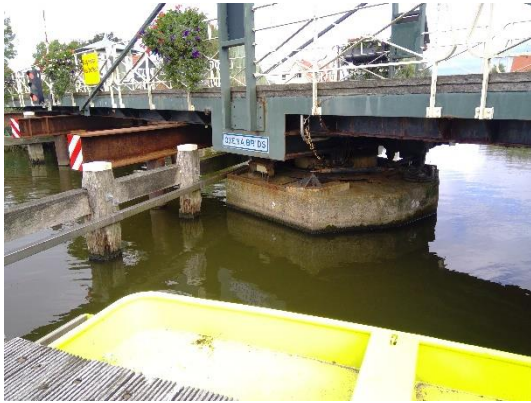
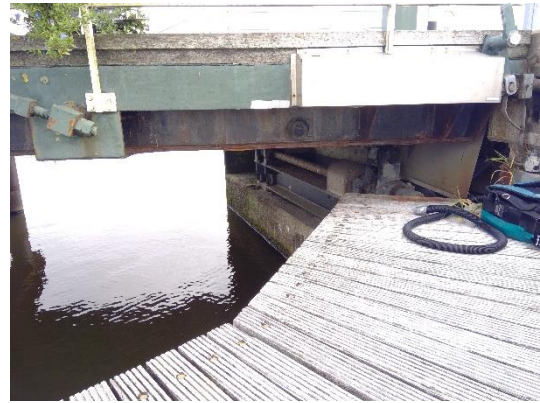
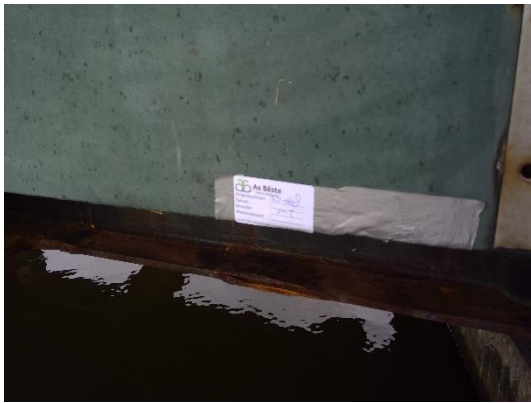
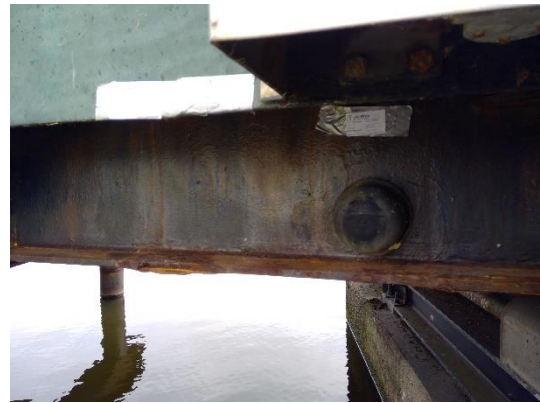
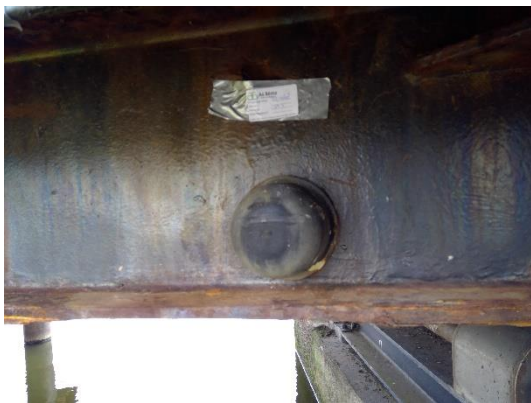
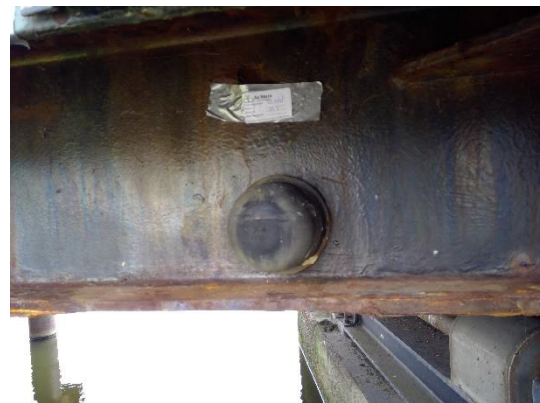
| Bron 02 | |

| Bron 02 | |
|---|---|
| Locatie | Chroom-VI - brug |
| Toepassing | Onderstel + draaimechanisme |
| Soort materiaal | Verf |
| Analyse resultaten | 508 mg/kg<br>509 mg/kg |
| Beschadiging | Niet beschadigd |
| Verwerking | Niet verweerd |

| Bron 02 | |
|---|---|
| Opmerking/aanbeveling | Geen direct risico, saneren voorafgaand aan renovatie en/of sloop. |

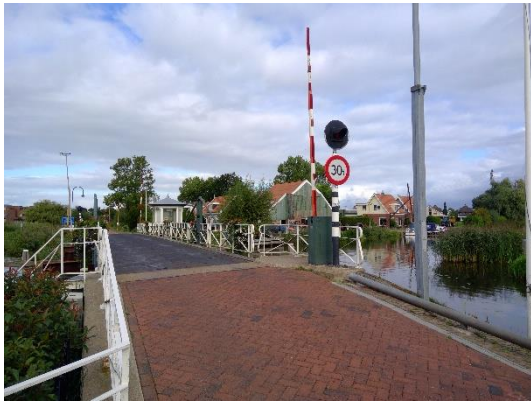
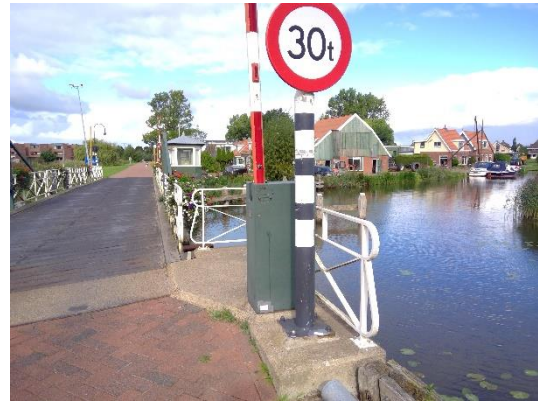
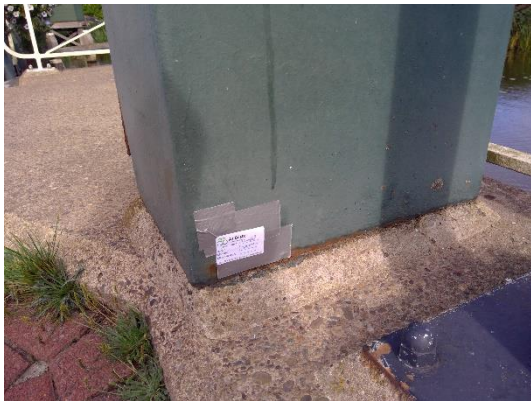
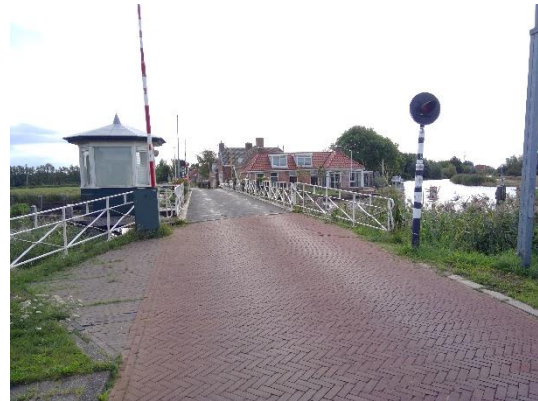
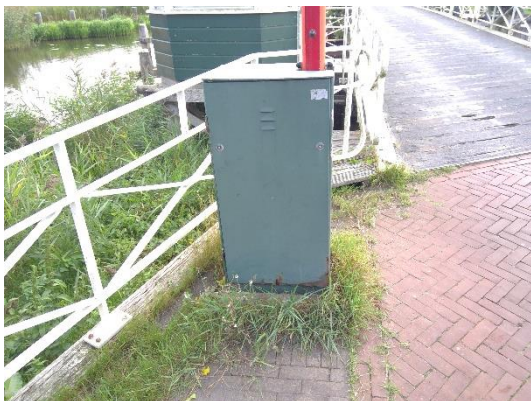
| Bron 04 | |

| Bron 04 | |
|---|---|
| Locatie | Chroom-VI - bewegwijzering |
| Toepassing | Slagboom |
| Soort materiaal | Verf |
| Analyse resultaten | 1217 mg/kg |
| Beschadiging | Niet beschadigd |
| Verwerking | Niet verweerd |

| Bron 04 | |
|---|---|
| Opmerking/aanbeveling | Geen direct risico, saneren voorafgaand aan renovatie en/of sloop. |

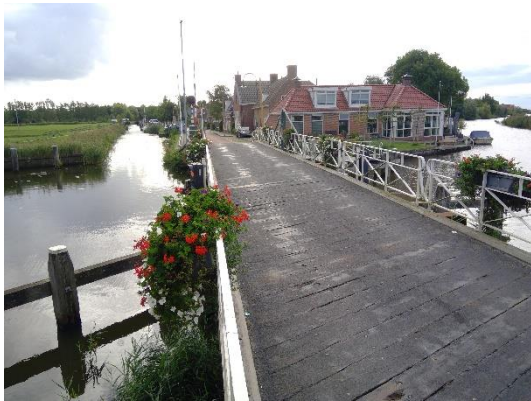
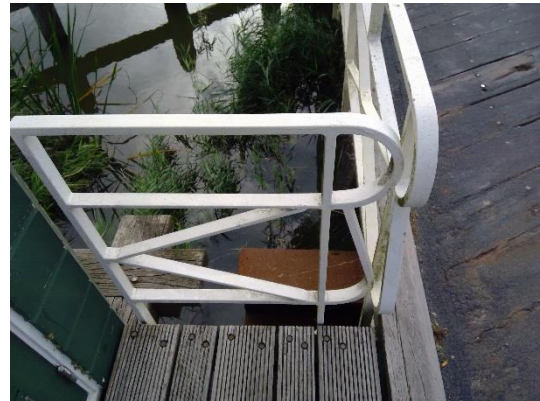
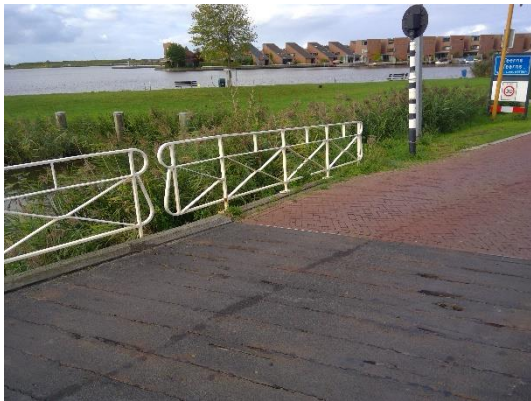
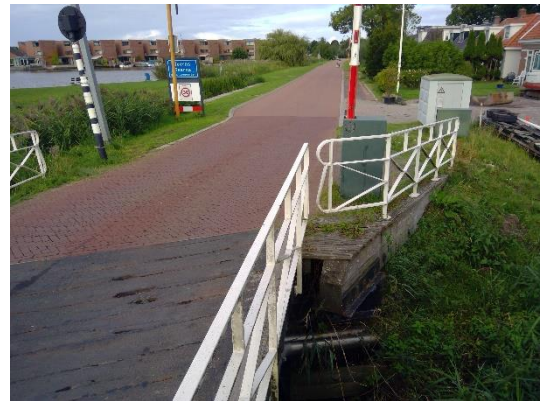
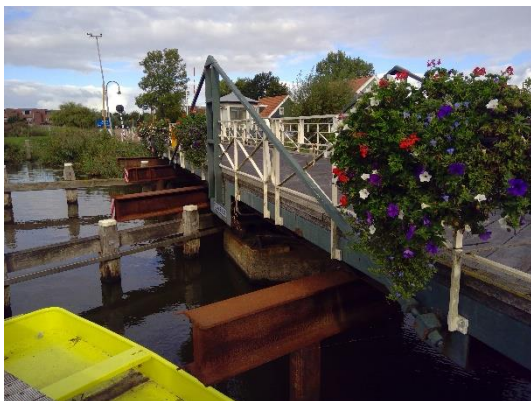
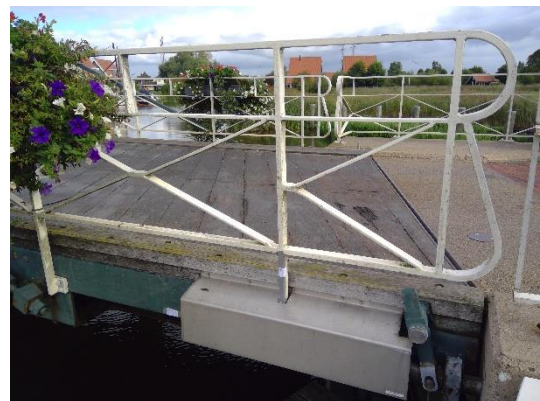
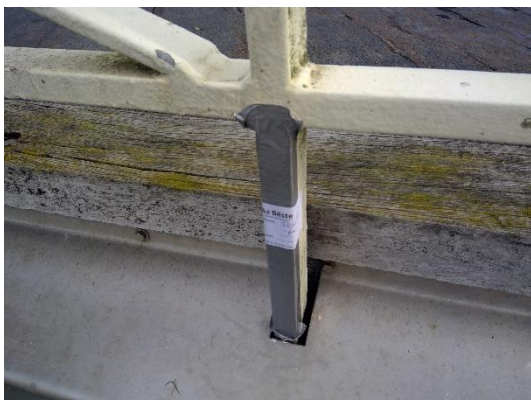
| Bron 01 | |

| Bron 01 | |
|---|---|
| Locatie | Chroom-VI - brug |
| Toepassing | Ballustrade |
| Analyse resultaten | < detectielimiet |

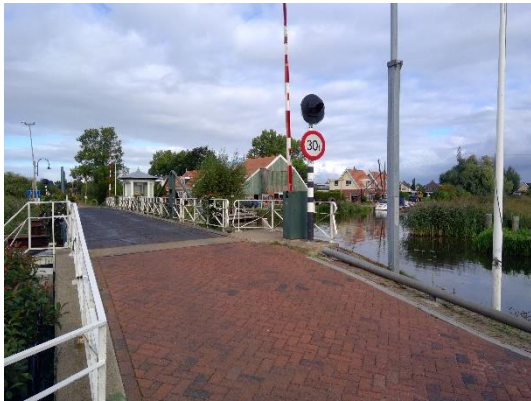
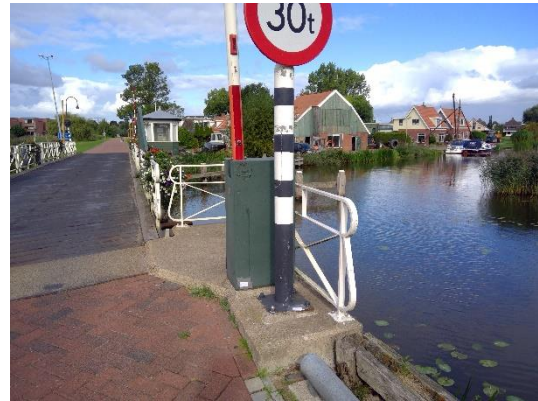
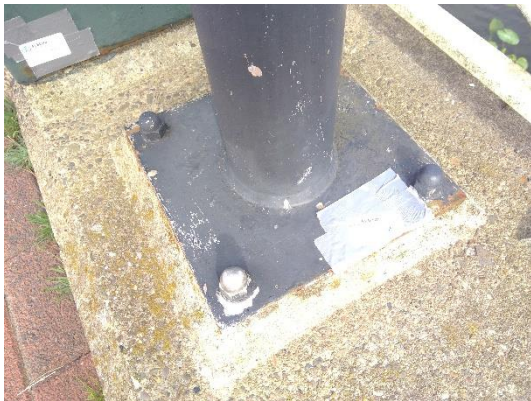
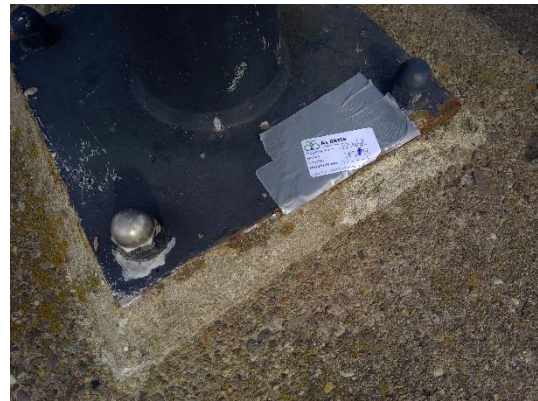
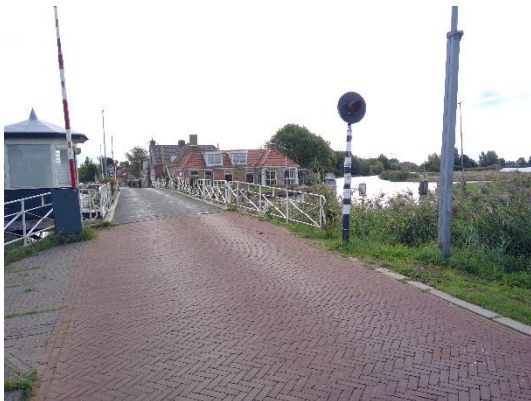
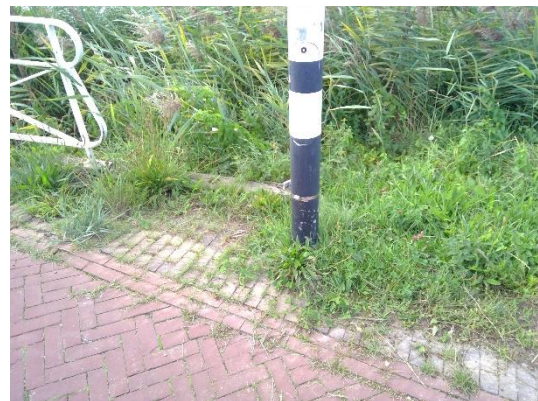
| Bron 03 | |

| Bron 03 | |
|---|---|
| Locatie | Chroom-VI - bewegwijzering |
| Toepassing | Stoplicht |
| Analyse resultaten | < detectielimiet |
