## Asbestinventarisatierapport

de brug Oxena Brids aan de Himpenserdyk 35 te Teerns

*Projectnummer* : 22-0608  
*Versie* : 1.0

*Datum(s) uitvoering* : 15-9-2022  
*Datum ondertekening* : 22-09-2022  
*Vervaldatum* : 22-09-2025

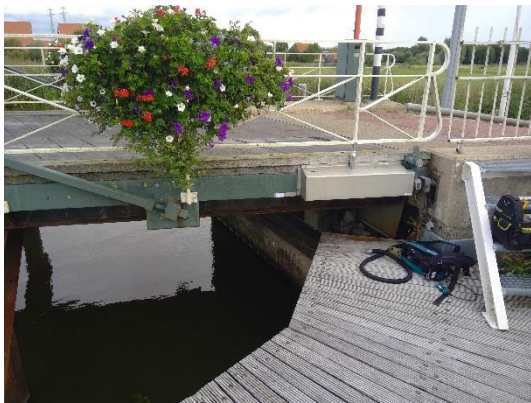
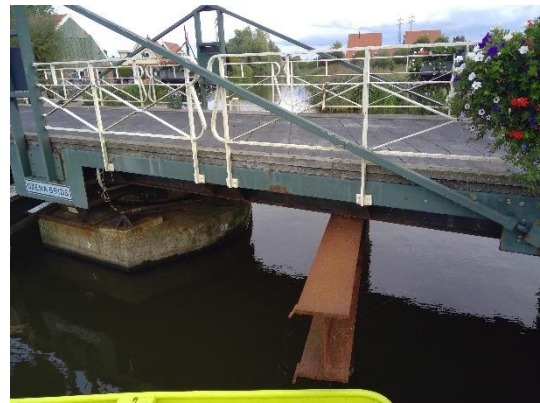
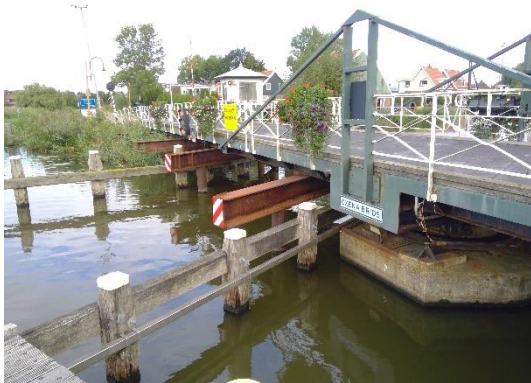
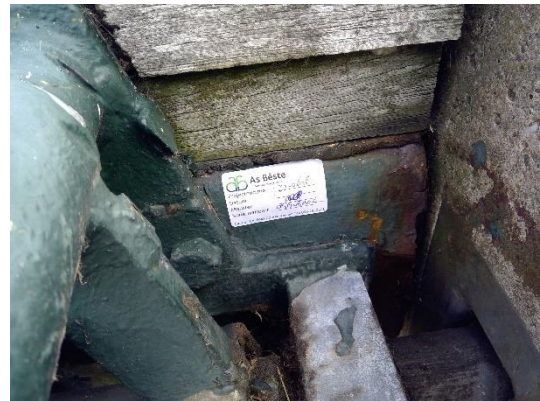
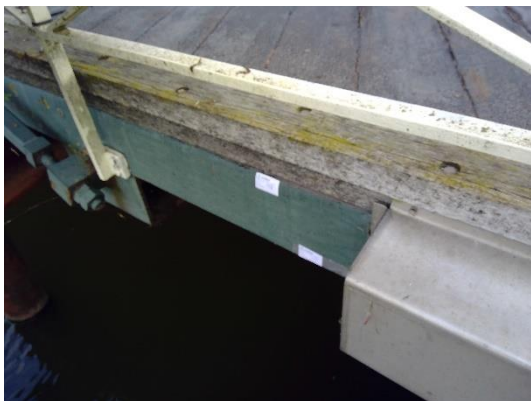
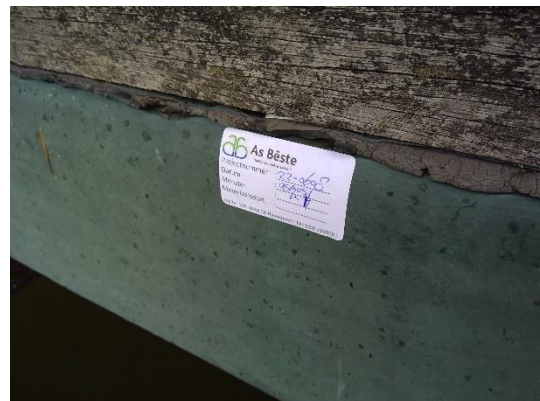
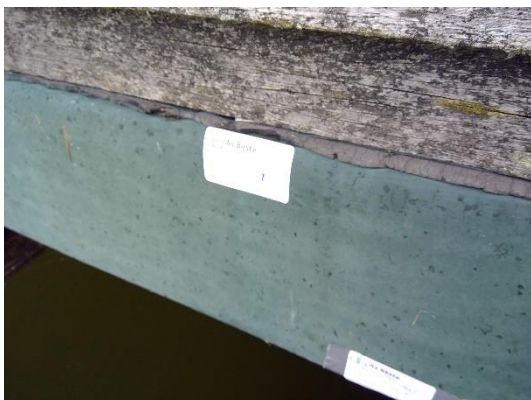
| Bron 01 ASBESTVRIJ | |

| Bron 01 ASBESTVRIJ | |
|---|---|
| Toepassing | Kitnaden tussen hout en staal |
| Analyse resultaten | Asbest-M01:<br><0,1% (niet aantoonbaar) Geen asbest<br>Asbest-M02:<br><0,1% (niet aantoonbaar) Geen asbest |
