ALLIANZ RISICOANALYSERAPPORT LIGHT REPORT

**ATHENEUM COLLEGE HAGEVELD
ATHENEUM COLLEGE HAGEVELD -
HEEMSTEDE**

**Hageveld 15
2102 LM Heemstede Noord-Holland
NL**

Bezoekdatum:
15 - 01 - 2024

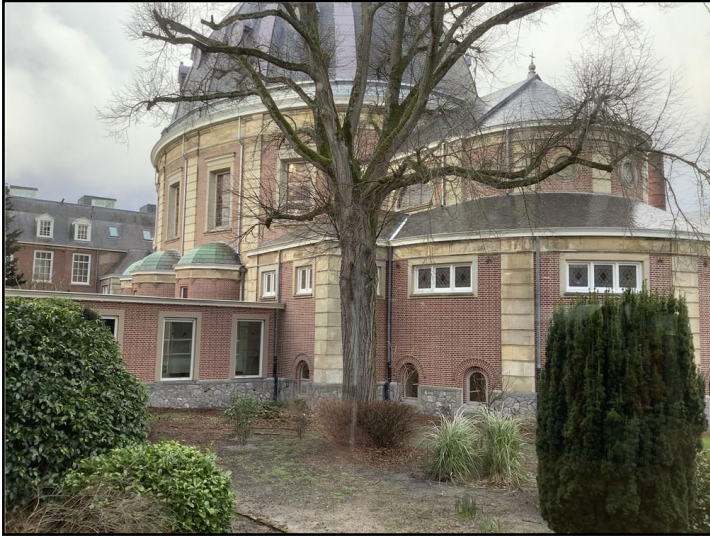
Koepel

Het complex is opgetrokken uit baksteen met betonnen verdiepingsvloeren. De platte daken zijn van hout en geïsoleerd met PIR en gedekt met bitumen. Zadeldaken en koepel hebben een stalen vakwerkconstructie, zijn eveneens van hout en gedekt met leisteen. Aan de binnenzijde voorzien van glaswolisolatie en afgewerkt met gipsbeplating en stucwerk.

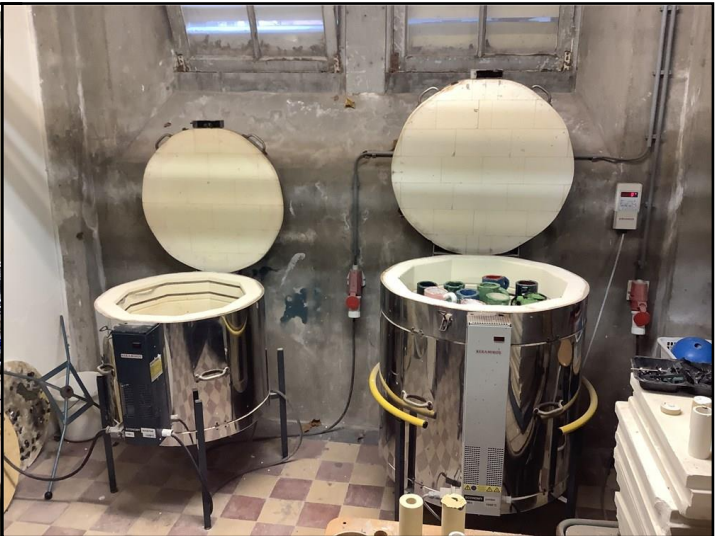
Keramiekovens

Een centrale stofafzuiging voor de houtbewerkingsmachines is aanwezig, bestaande uit twee afzonderlijke opstellingen. Deze staan opgesteld in de kelder van het techniek-/natuurkundelokaal. Het leidingwerk is uitgerust met equipotentiaalvereffening (aarding). Wanneer met houtbewerkingsmachines wordt gewerkt kiest men hoofdzakelijk voor afzuiging in de vorm van een professionele bouwstofzuiger (Festool). In de kelder staan twee elektrisch verwarmde, keramische ovens opgesteld, beide voorzien van maximaal thermostaat. De ovens worden alleen tijdens lessen gebruikt.

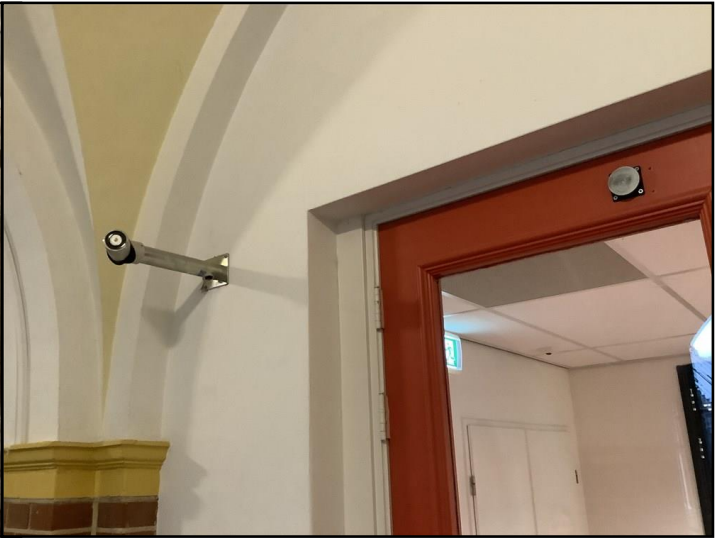
Deurvastzetinrichting (magneet)

Het complex is voorzien van meerdere lichte brand- en rookscheidingen. Openingen zijn veelal uitgerust met dubbele, zelfsluitende deuren op magneet. Bij activering van de automatische brandmeld- en ontruimingsinstallatie worden deze dicht gestuurd. Doorvoeren in brandscheidingen zijn brandwerend afgedicht door Gerco brandpreventie en periodiek gecontroleerd. De scheiding tussen het voorhuis (appartementen) en het college is uitgevoerd als brandscheiding met een geschatte wdbdo van 60 min.

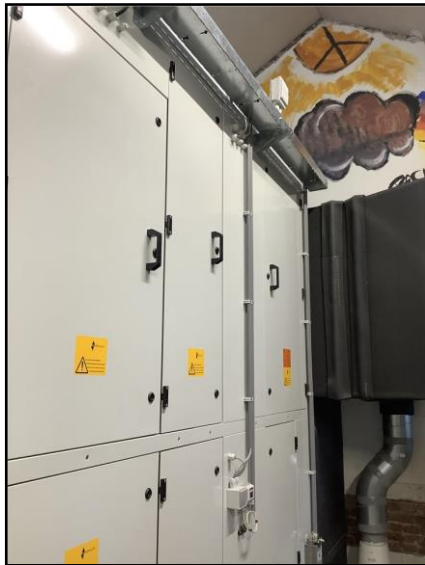
Luchtbehandeling

ZOEKSLEUTEL	TITEL	VERVALDATUM:
2024-01-004	Stuur het nieuwe Programma van Eisen van de BMI	30-4-2024
<p>Als gevolg van het aanbrengen van de nieuwe luchtbehandelingsinstallaties is de automatische brandmeld- en ontruimingsinstallatie op onderdelen aangepast. Hier wordt momenteel een nieuw programma van eisen voor opgesteld. Stuur het definitieve programma van eisen naar Allianz.</p>

De afgelopen periode is men drukdoende geweest met de aanleg van luchtbehandelingsinstallaties. De elektrische installatie is eveneens op delen aangepast. Zie aanbeveling m.b.t. het laten keuren van de elektrische installatie.

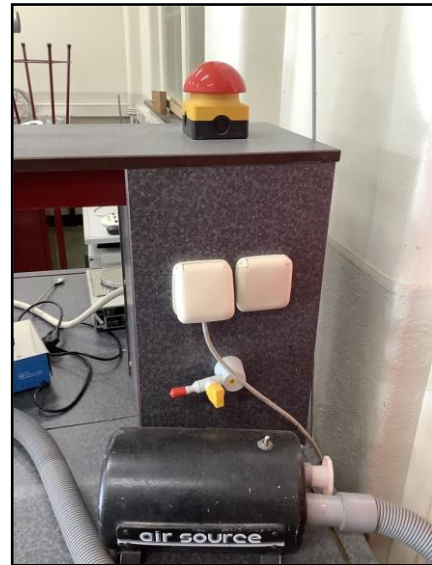
Gasaansluiting met noodknop

Minimale opslag van gevaarlijke stoffen bij scheikunde in drie brandwerende PGS-kasten met afzuiging naar de buitenlucht. Aparte opslag voor logen en zuren. Meerdere gasaansluitingen met noodknop aanwezig in het scheikundelokaal.

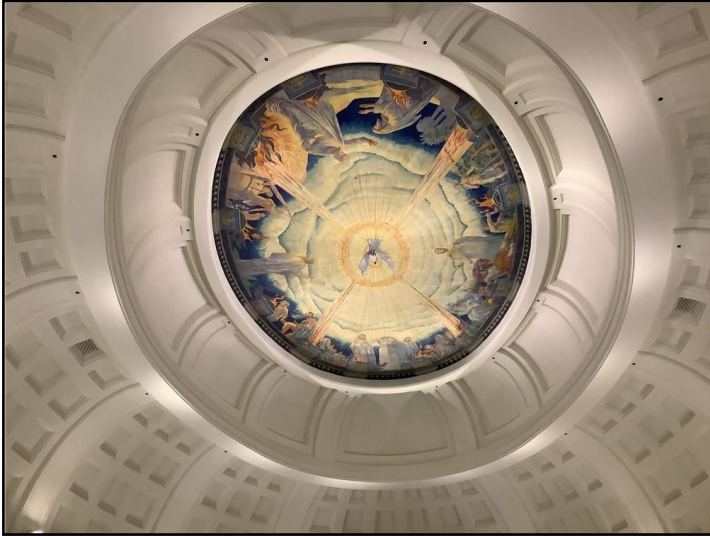
Het complex is voorzien van een automatische brandmeld- en ontruimingsalarminstallatie met een volledige bewakingsomvang en aangelegd volgens NEN2535. De brandmeldcentrale bevindt zich bij de noordelijke entree. Er is gebruik gemaakt van optische melders met uitzondering in de mediatheek hier heeft men gekozen voor aspiratiedetectie (ASD). Een brandmelding wordt automatisch doorgemeld naar een PAC (NVD), die op haar beurt contact opneemt met een medewerker en de brandweer.

Plafond mediatheek met aanzuigpunten aspiratiedetectie.

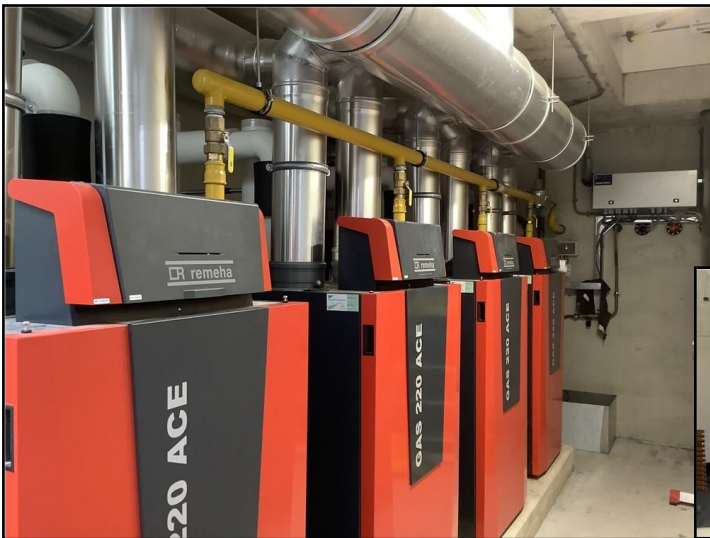
Opstelling CV-ketels

De centrale verwarming is gasgestookt en bestaat uit vier geschakeld HR-opstellingen. De opstelling bevindt zich in een kelder naast het complex. De ruimte is voorzien van vloeistofdetectie. Periodiek onderhoud en controle de firma Milieu Veiligheid Inspectie Nobel B.V. conform SCIOS Scope. Volgende inspectie moet voor 2-2-2026 plaatsvinden.
