# NEN3140 - EPC

# Inspectierapport

| 1.2 Wegnummer | N264 |
| 1.3 Installatienummer wegbeheerder PNB | 708 |

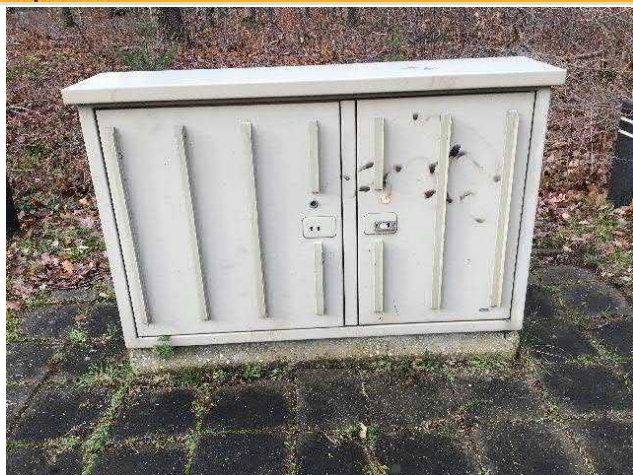
kast\_waarschuwingbord\_foto\_voor

| 2.8 Waarschuwingbord op kast aanwezig | Hersteld (Bord in linkerbovenhoek geplaatst.) |

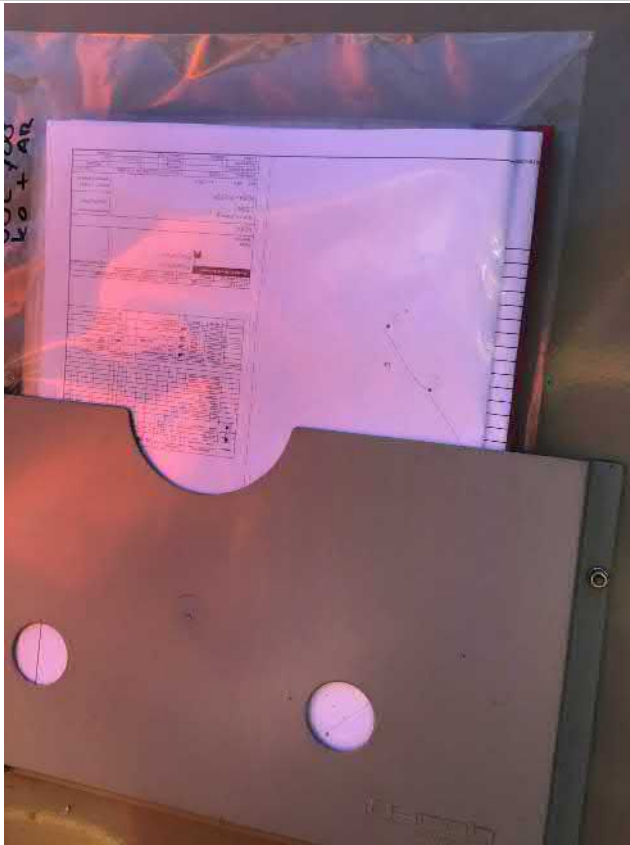
kast\_tek\_kabelloop\_foto\_na

| 2.9 Kabellooptekening aanwezig? | Hersteld (niet de juiste gegevens op tekening--> tekening aangepast en geplaatst) |

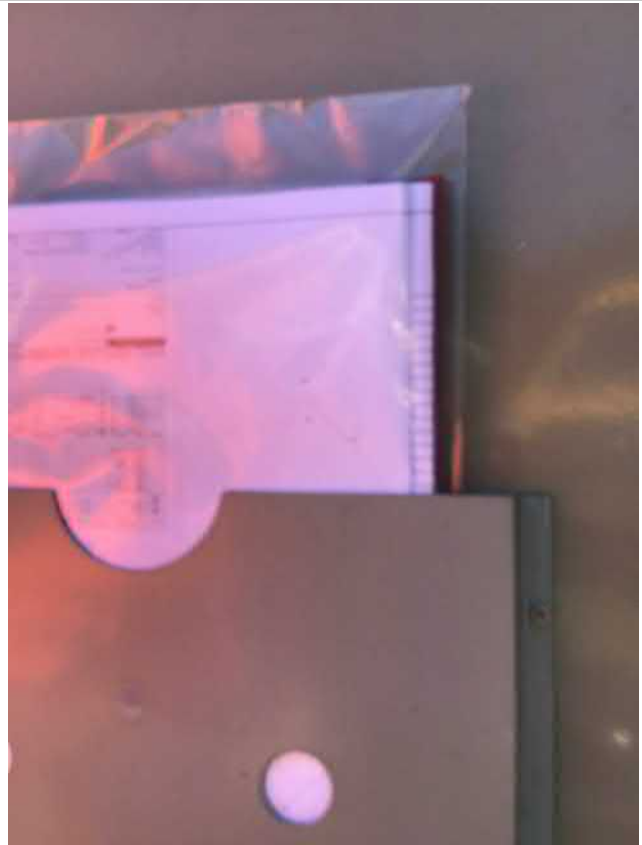
kast\_informatie\_ovl\_foto\_na

| 2.11 Informatie O.V.L aanwezig ( Psys) | Hersteld (niet de juiste gegevens op tekening--> tekening aangepast en geplaatst) |

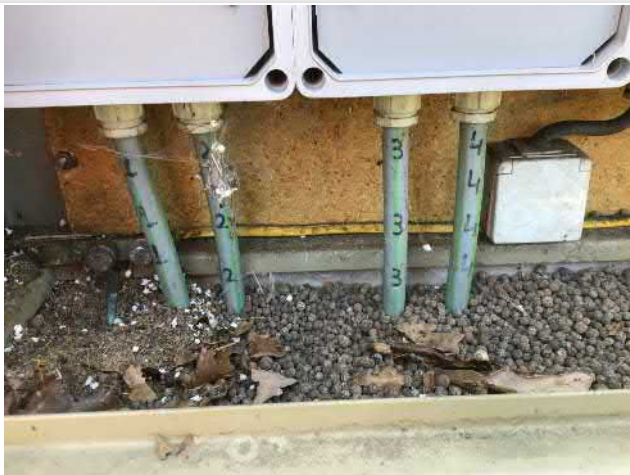
kast\_codering\_aders\_foto\_voor

| 2.12 Codering aders aanwezig | Hersteld (alle 4 de richtingen zijn niet gecodeerd --> hersteld--> alle richtingen/adern gecodeerd) |

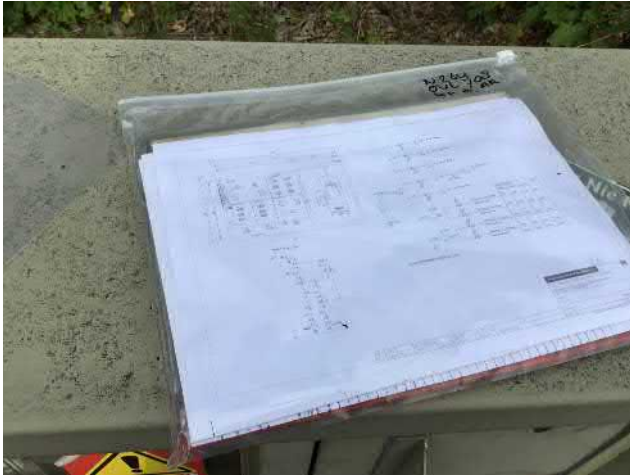
kast\_tek\_installatie\_foto\_na

| 2.10 Installatietekening aanwezig? | Hersteld (niet de juiste gegevens op tekening--> tekening aangepast en geplaatst) |

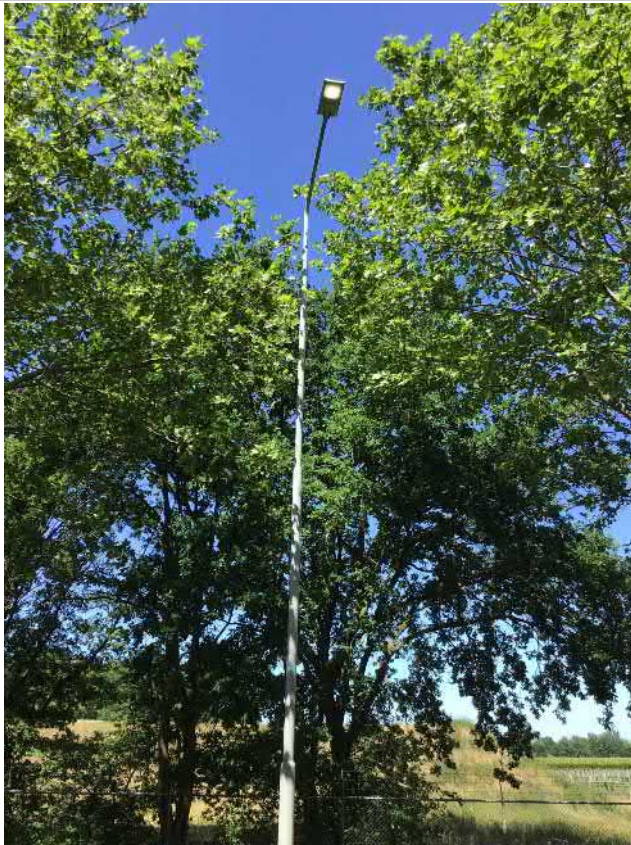
mast\_werking\_foto\_na

| 3.2 Werkt de installatie na inschakeling | Hersteld (Bij mast P25 knippert het armatuur--> hersteld door de bedrading te controleren (PE onder de Nul) en juist aan te sluiten) |

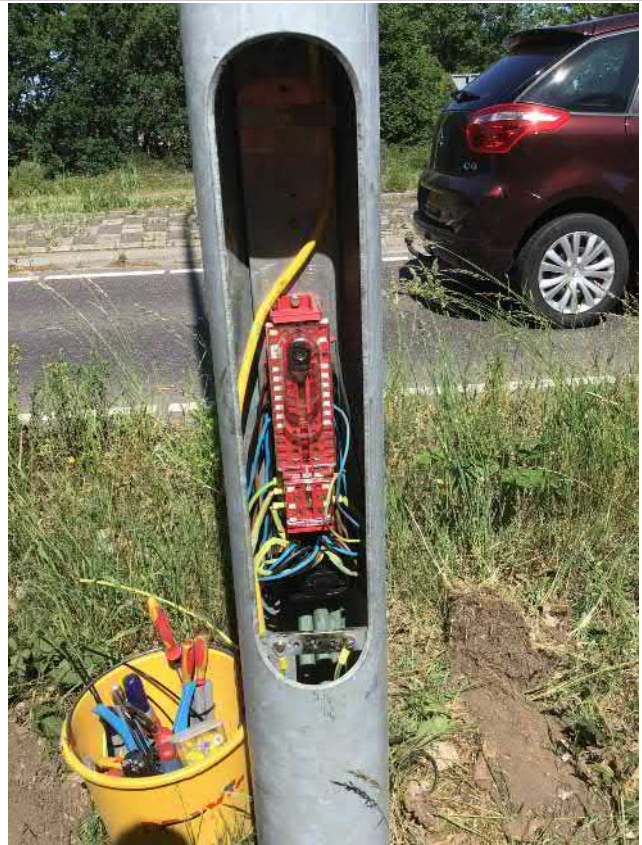
mast\_geleiders\_kabel\_foto\_na

| 3.9 Zijn geleiders van kabel goed aangesloten | Hersteld (In P9 is een kroonsteen gebruikt om een ader op te lassen....hersteld In P8 is de blauwe ader beschadigd--> hersteld met krimpkous In P4 zitten de aders dubbel onder 1 klem --> hersteld door een nieuw LMK te plaatsen 1Z 3K....foto s zie 3.8 ) |

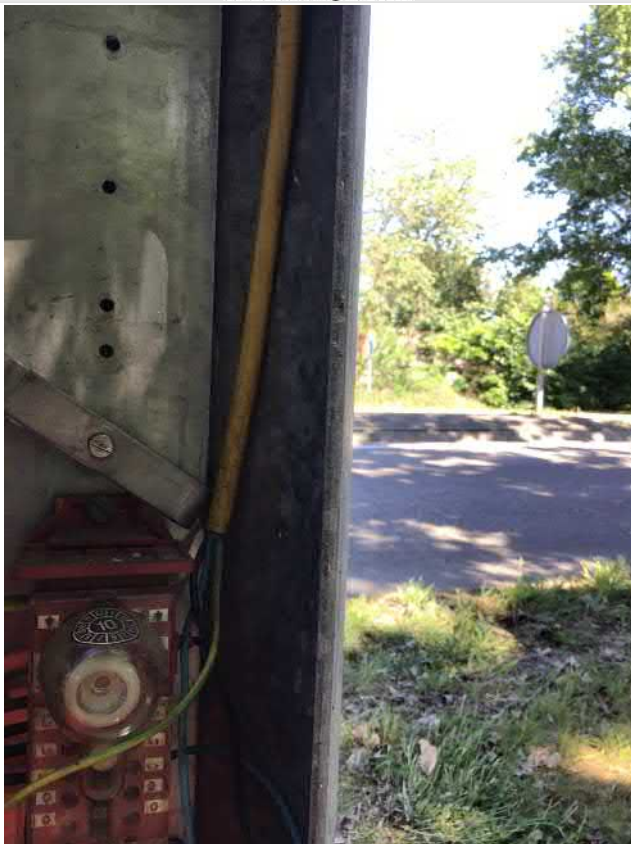
mast\_trekontlasting\_foto\_voor

| 3.13 Zijn trekcontlastingen goed gemonteerd | Hersteld (In de masten P1, P24 en P8 is de trekcontlasting hersteld.) |

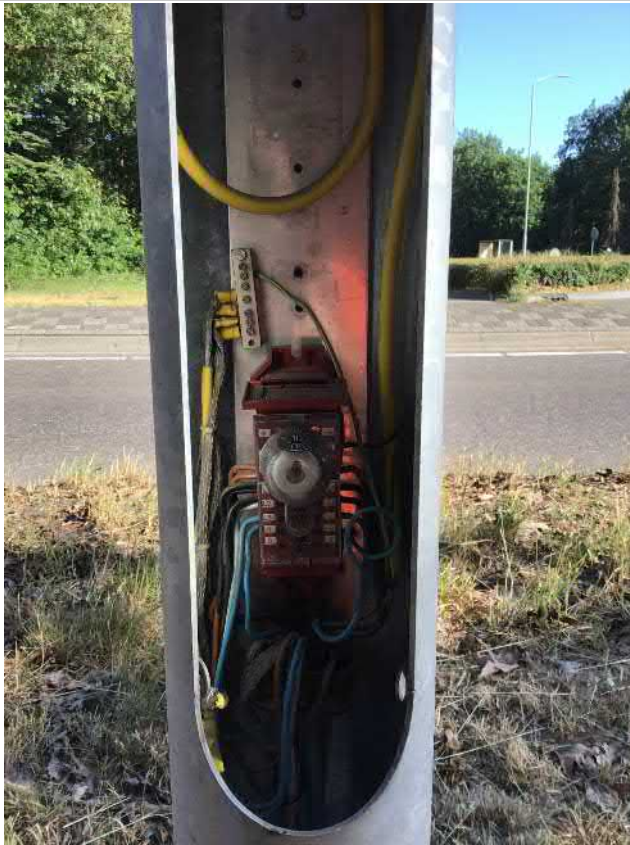
mast\_aansluitblok\_foto\_voor

| 3.8 Zit aansluitblok vast aan mast / glijrail | Hersteld (In P4 zit het LMK los---> Hersteld--Nieuw LMK 1Z 3K) |
