# NEN3140 - EPC

# Inspectierapport

| 1.2 Wegnummer | N264 |
| 1.4 Soort object | Kast |

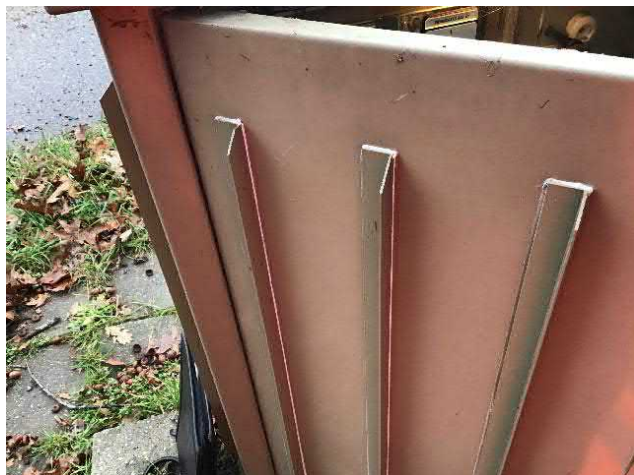
kast\_waarschuwingbord\_foto\_voor

| 2.8 Waarschuwingsbord op kast aanwezig | Hersteld (Bord in linkerbovenhoek geplaatst.) |

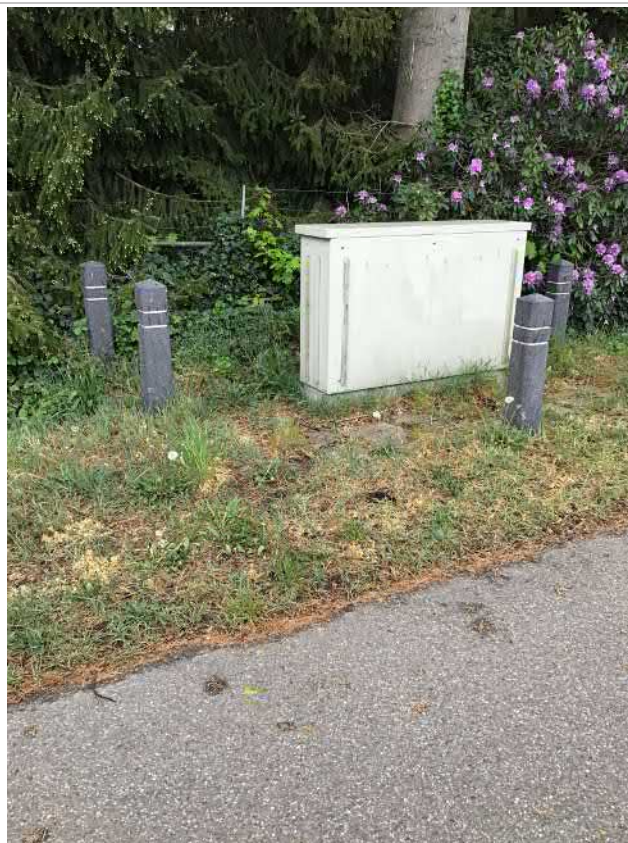
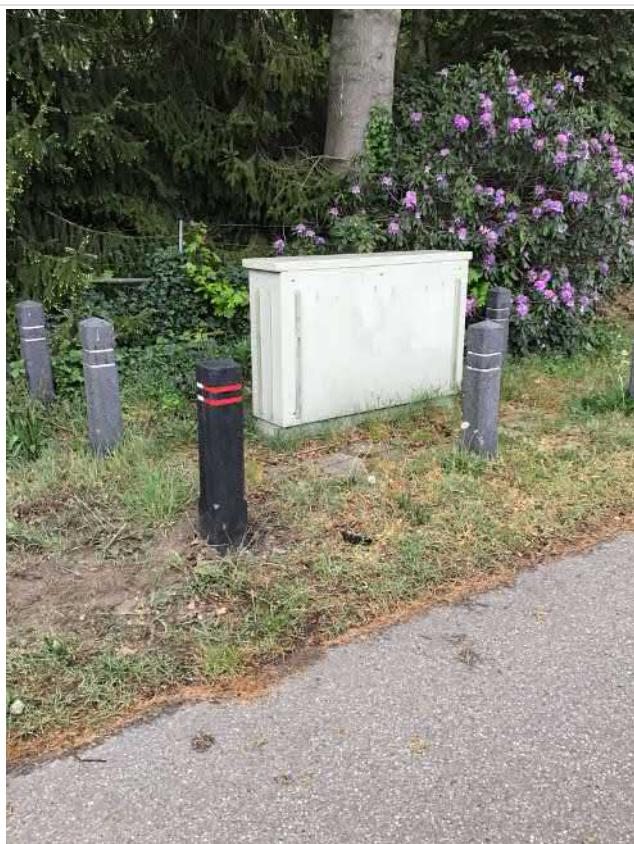
kast\_diamantkoppaal\_foto\_voor

| 2.3 Diamantkoppalen aanwezig en recht | Hersteld (Er ontbreekt 1 paaltje-->Hersteld) |

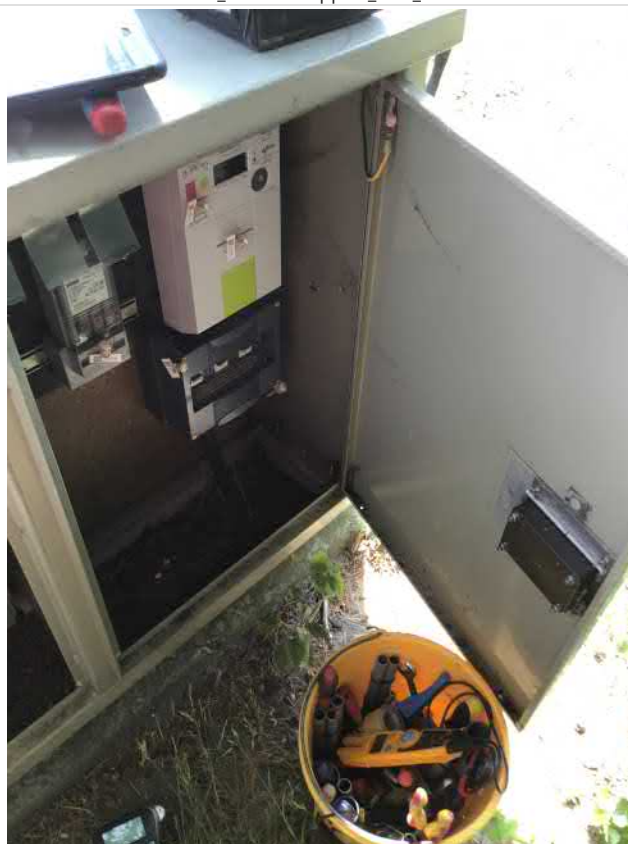
kast\_sloten\_foto\_na

| 2.4 Sloten en scharnieren werkend | Hersteld (Het slot aan de enexis zijde werkt niet--> hersteld ) |

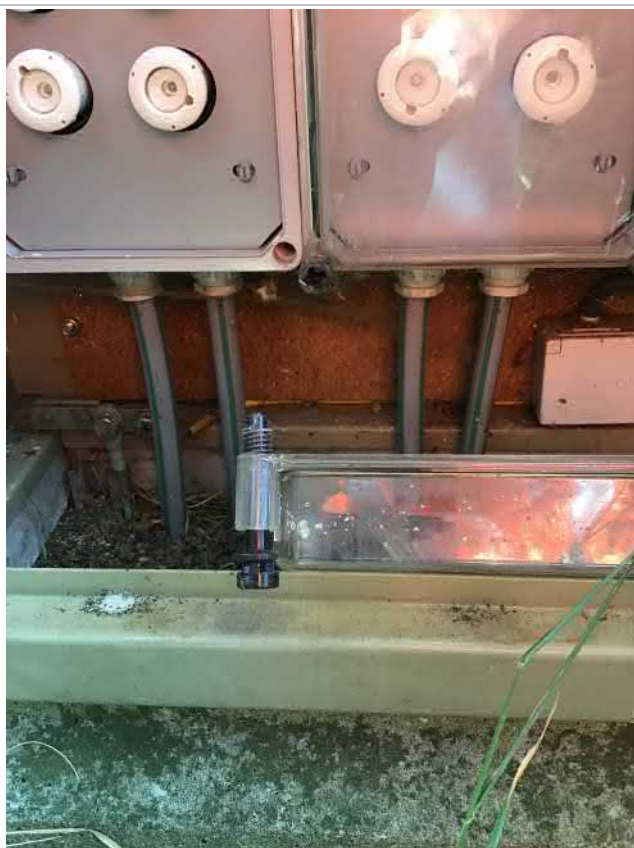
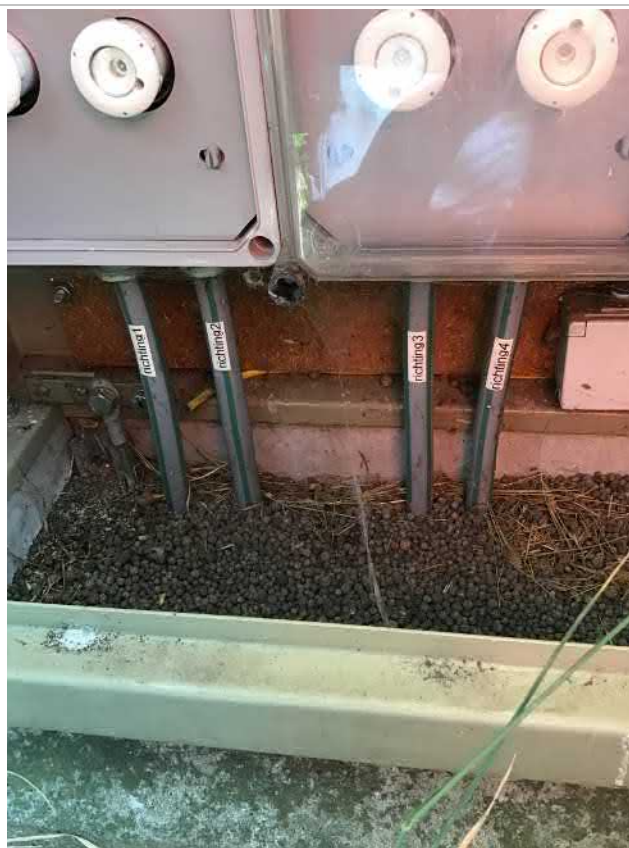
kast\_codering\_aders\_foto\_voor

| 2.12 Codering aders aanwezig | Hersteld (alle 4 de richtingen zijn niet gecodeerd -->hersteld--> alle richtingen/adrs gecodeerd) |

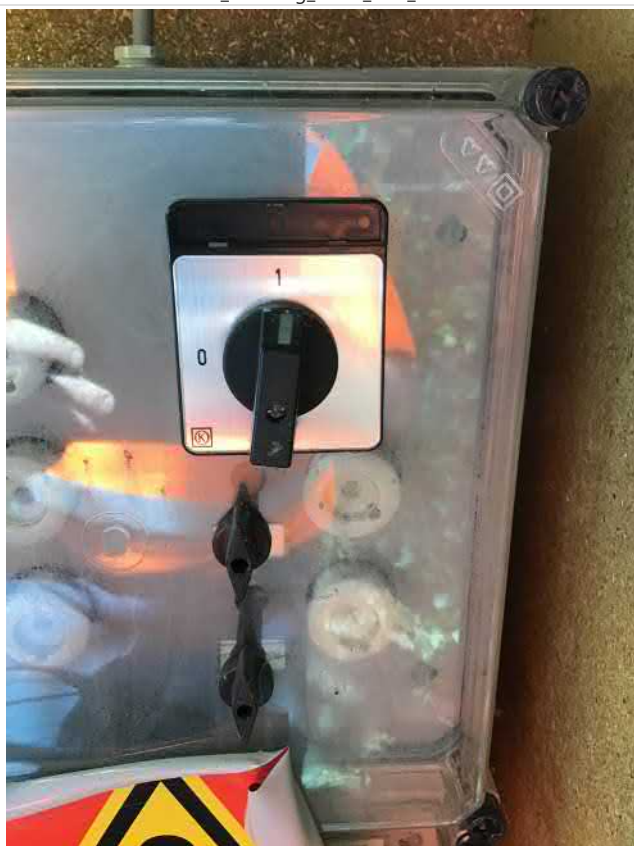
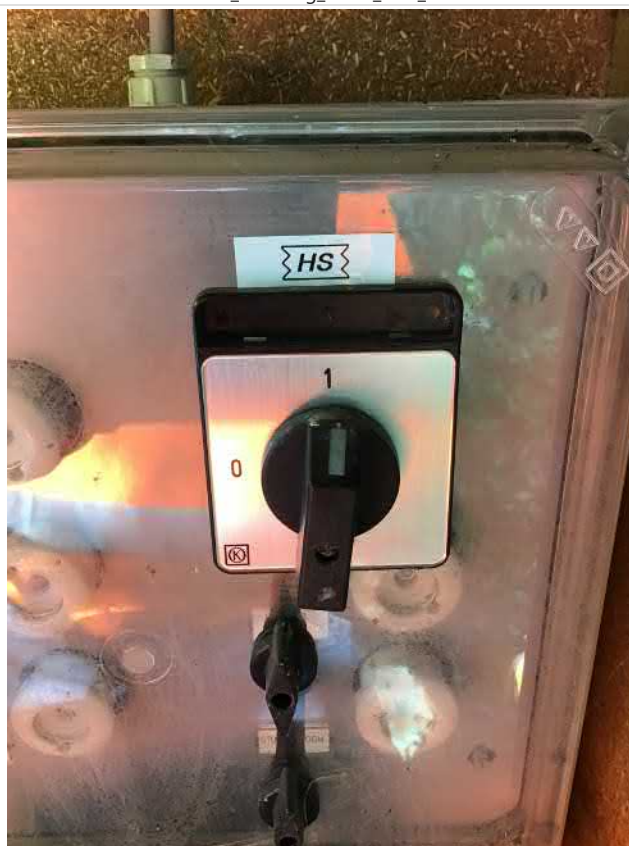
kast\_codering\_groepen\_foto\_voor

| 2.13 Codering groepen aanwezig | Hersteld (De hoofdschakelaar is niet gecodeerd -->hersteld ) |

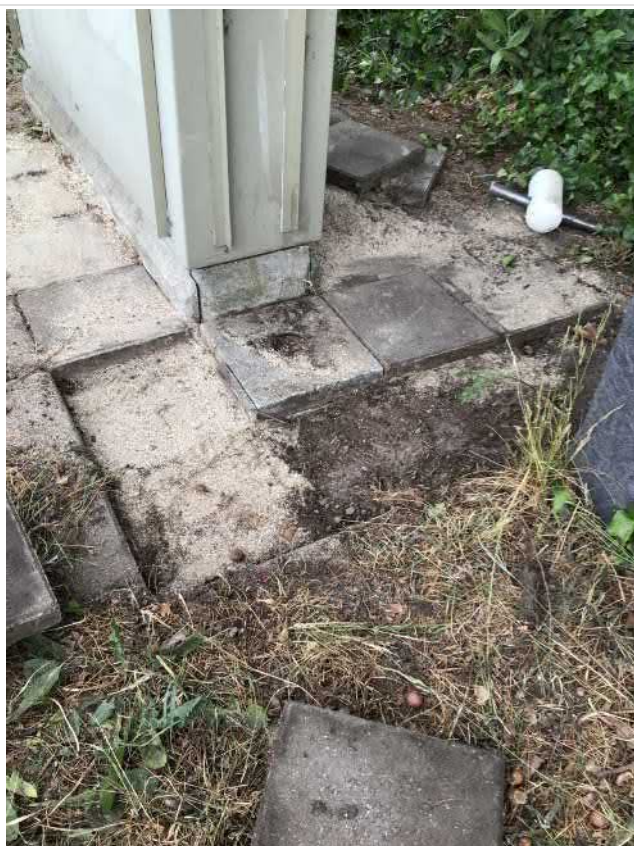
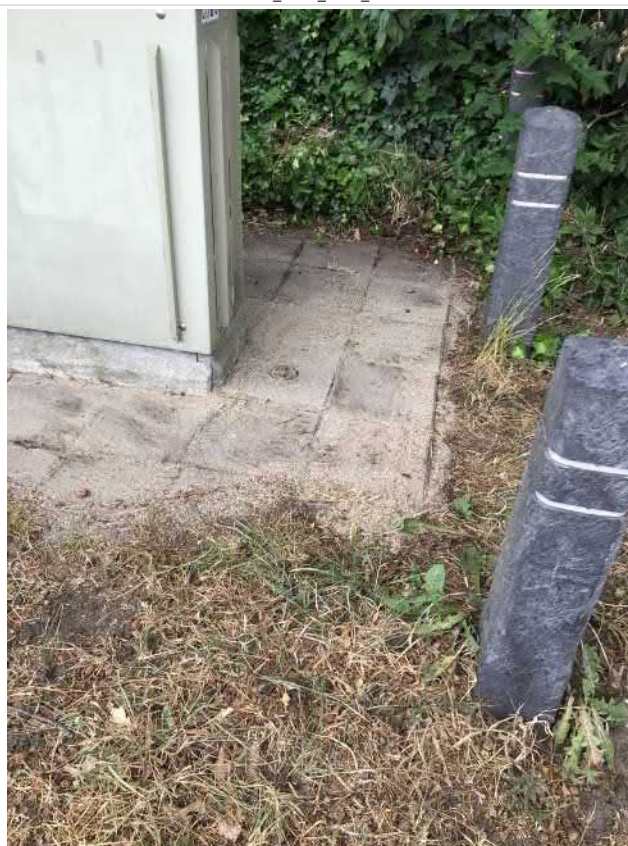
kast\_straatwerk\_foto\_voor

| 2.2 Straatwerk | Hersteld (Een deel van het straatwerk is verzakt-->Hersteld) |

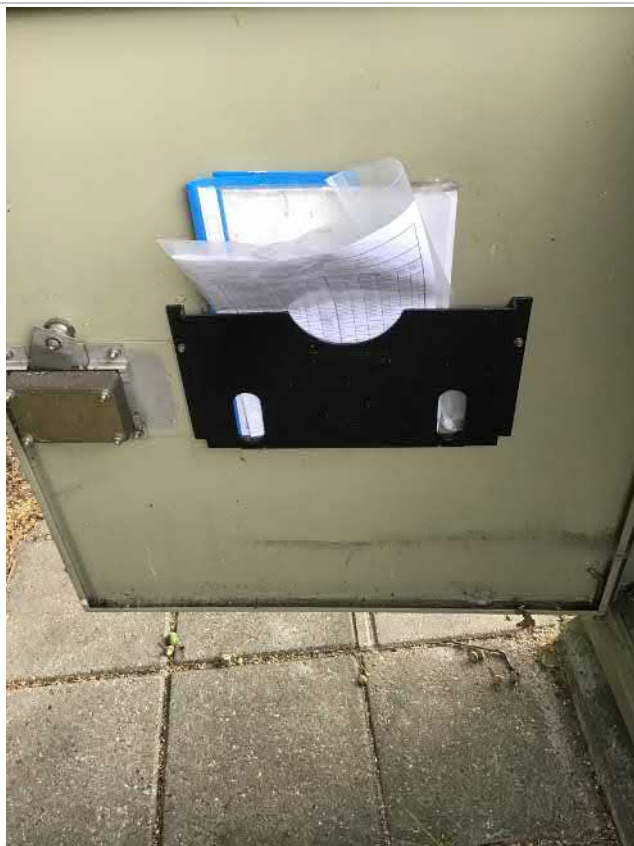
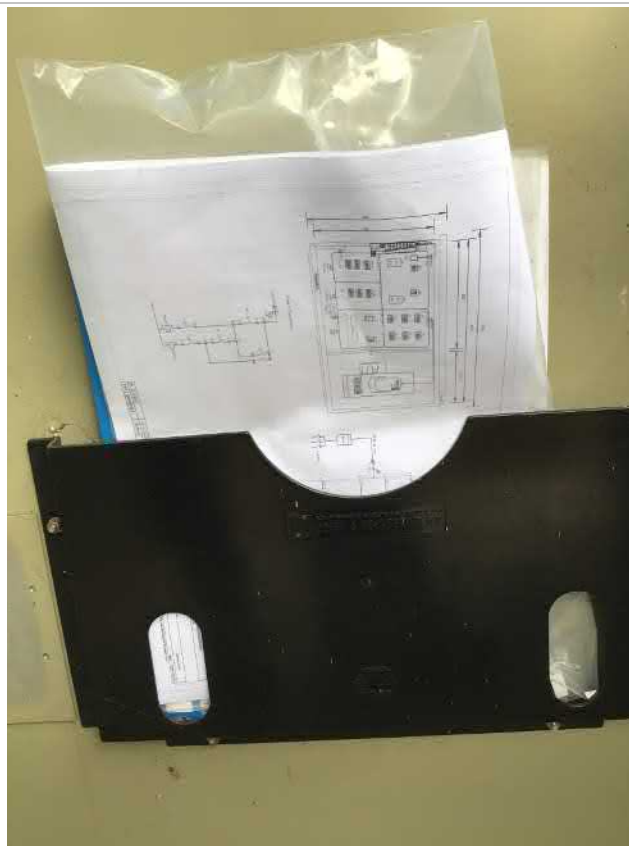
kast\_tek\_installatie\_foto\_voor

| 2.10 Installatietekening aanwezig? | Hersteld (niet de juiste gegevens op tekening-->tekening aangepast en geplaatst) |

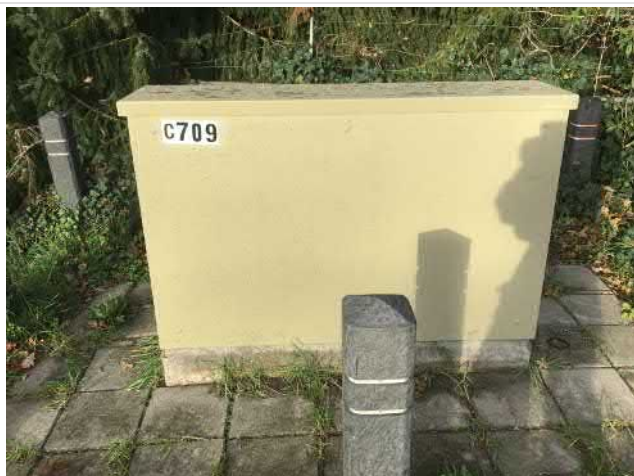
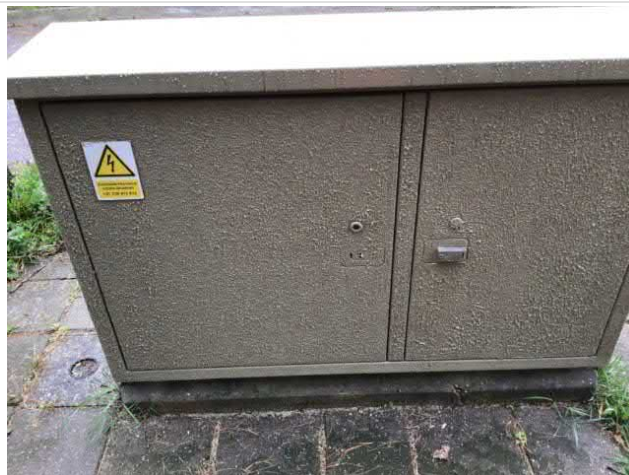
kast\_onbeschadigd\_foto\_voor

| 2.6 Kast onbeschadigd | Hersteld (Diverse strips ontbreken op de kast--> hersteld door anti aanplakverf aan te brengen) |

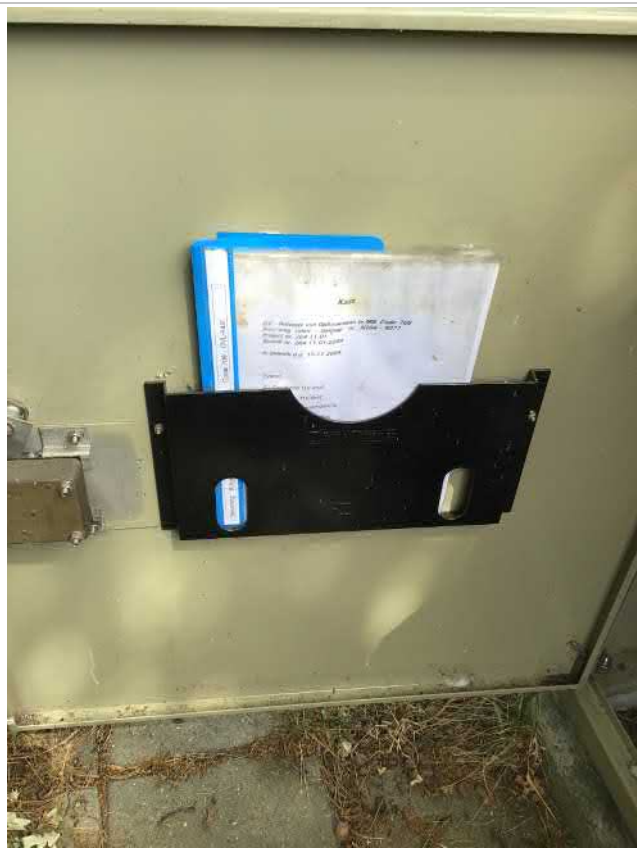
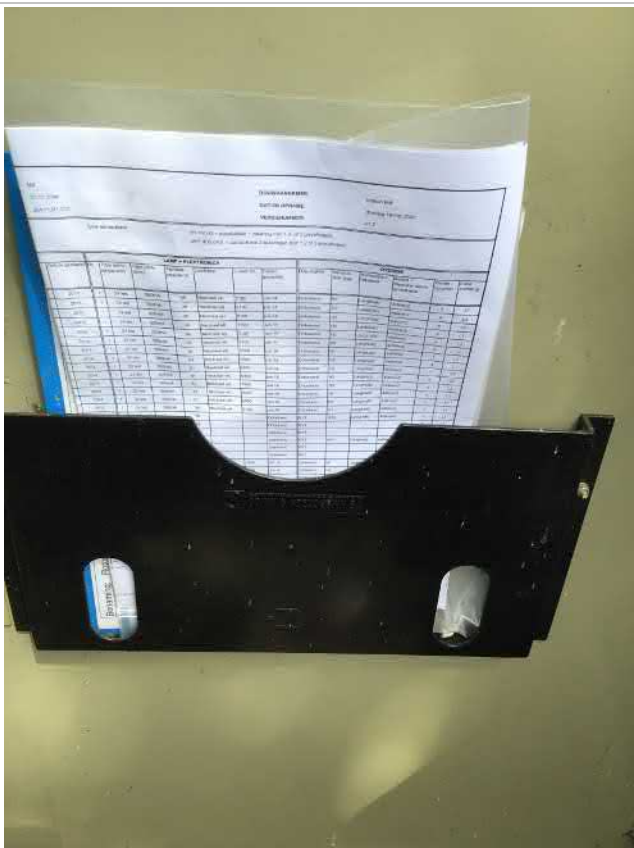
mast\_areaallijst\_foto\_voor

| 3.1 Klopt armatuur met areaallijst | Hersteld (niet de juiste gegevens op tekening-->tekening aangepast en geplaatst) |

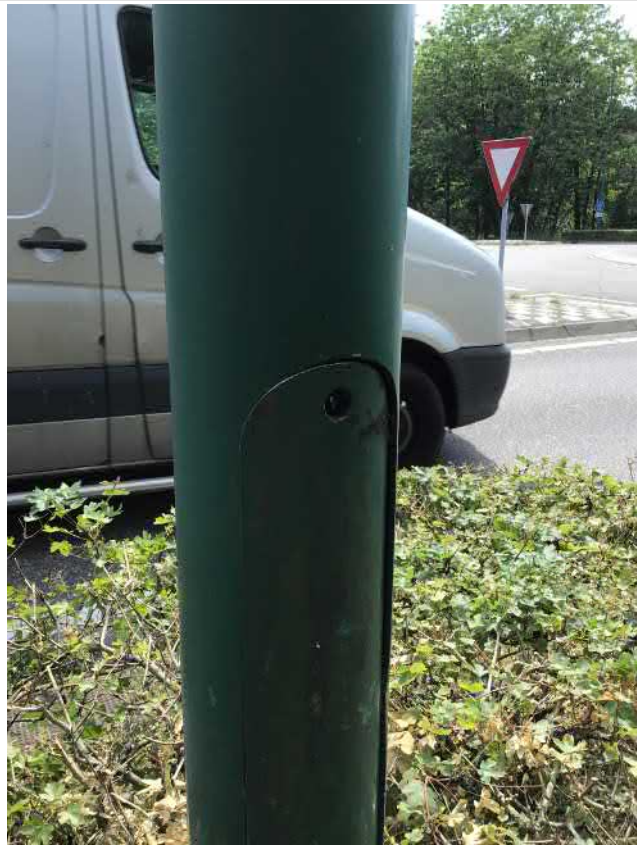
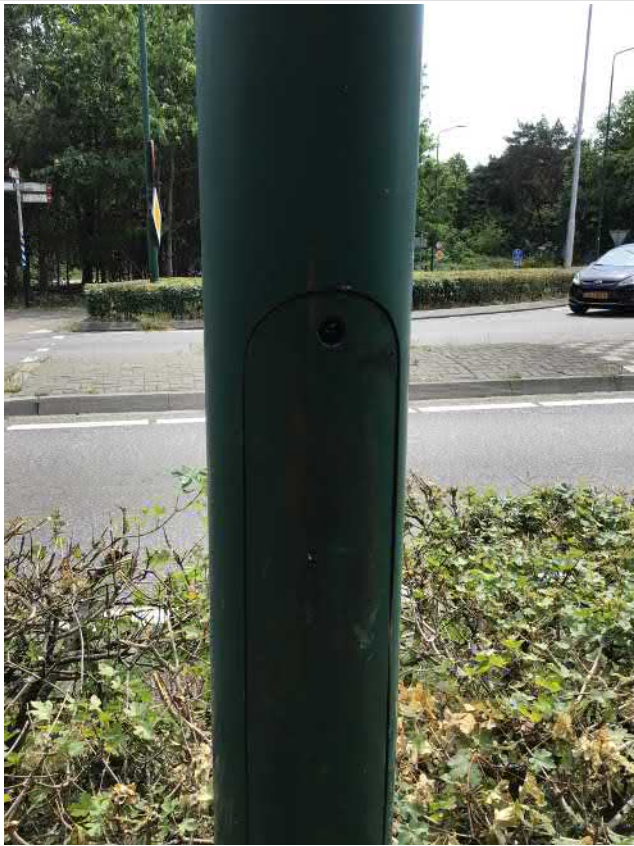
mast\_deur\_afgesloten\_foto\_voor

| 3.4 Is mastdeurtje goed afgesloten | Hersteld (Bij de masten P3, P25, P27 en P30 sluit het deurtje niet helemaal goed-->Hersteld) |

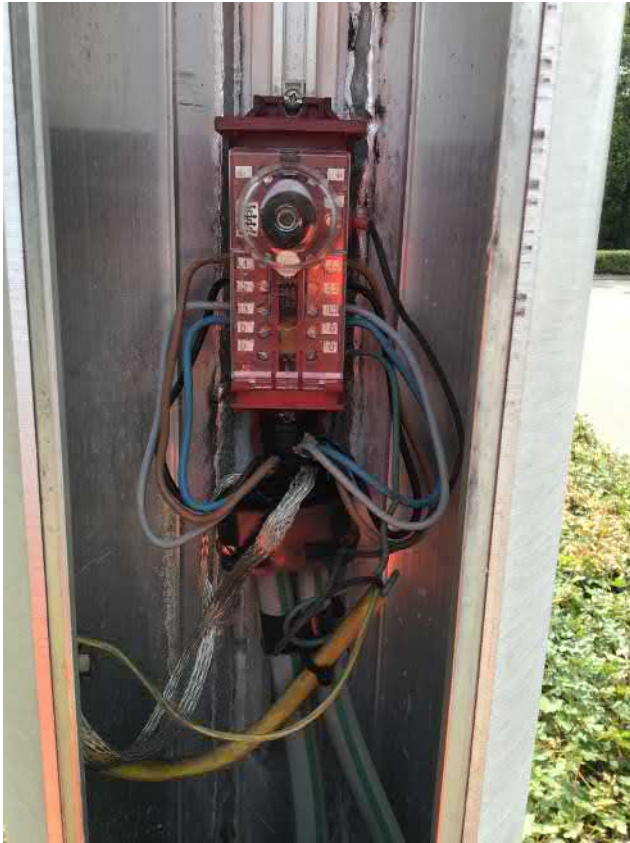
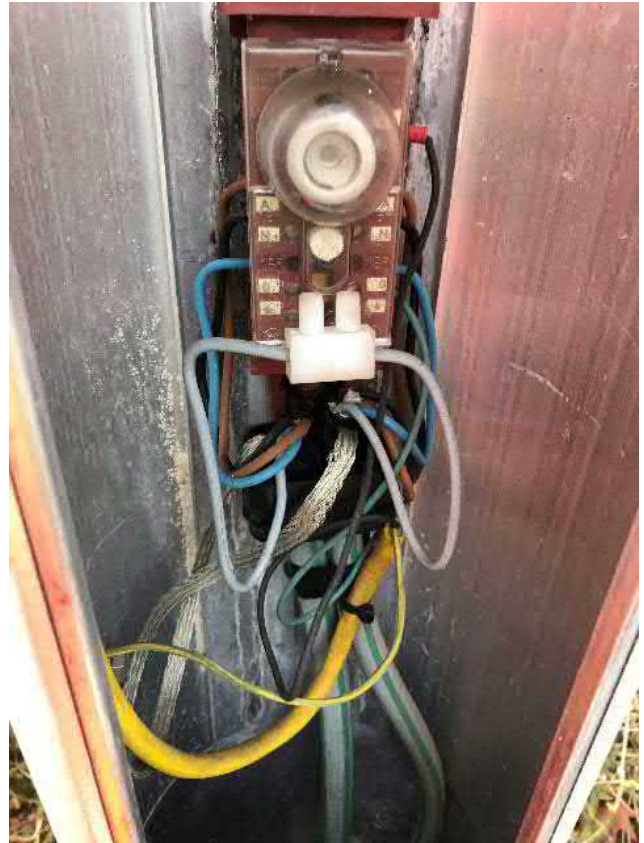
mast\_geleiders\_kabel\_foto\_na

| 3.9 Zijn geleiders van kabel goed aangesloten | Hersteld (Bij mast P24 is een kroonsteen gebruikt-->LMK defect-->Hersteld-->Nieuw LMK geplaatst ) |
