## Rapportage asbestinventarisatie Projectnummer: 2020-0437-65

**Accommodatie Evv Amateurs aan de Velddoornweg 6 te Eindhoven**

**I. TITELBLAD****Projectgegevens**

Adres : Velddoornweg 6  
Postcode en plaats : 5644SZ Eindhoven  
Projectnummer : 2020-0437-65 Versie (1)

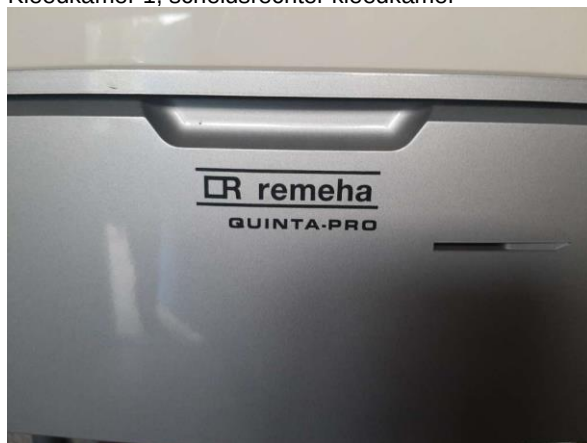
Kleedkamer 1, techniek ruimte cv installatie, niet asbestverdacht

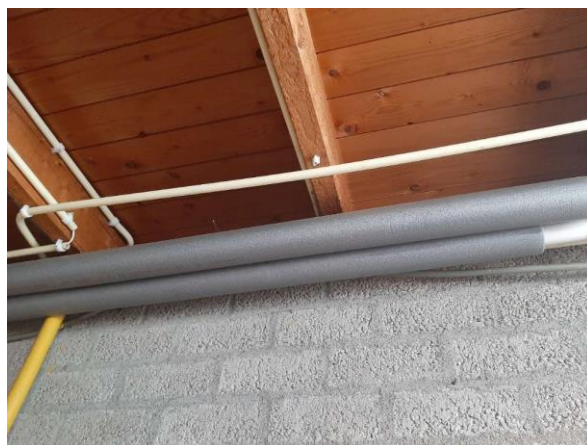
Kleedkamer 1, techniek ruimte leiding isolatie, niet asbestverdacht

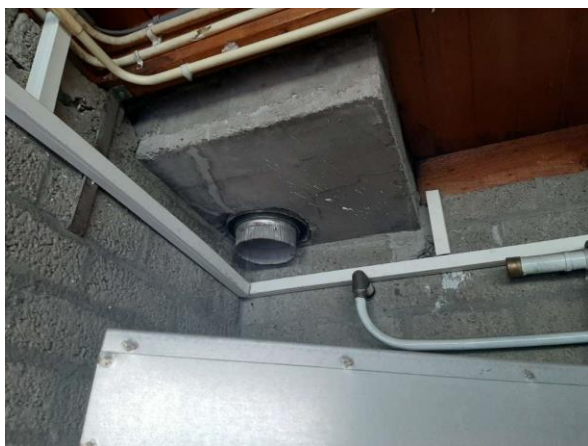
Kleedkamer 1, techniek ruimte, doorvoering metaal

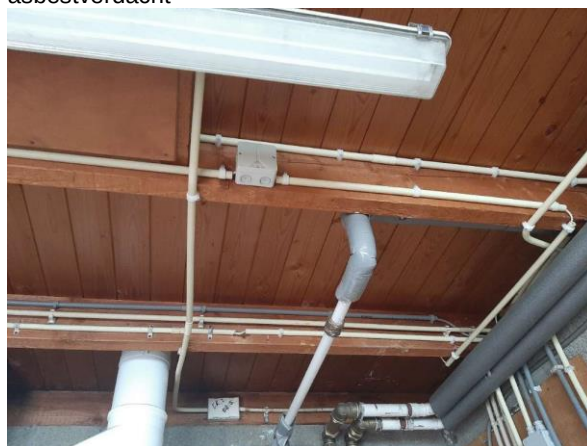
Kleedkamer 1, techniek ruimte, houten plafond

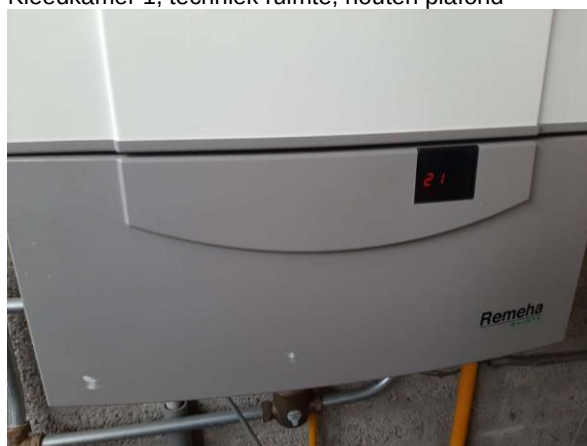
Kleedkamer 1, technische ruimte, cv installatie niet asbestverdacht

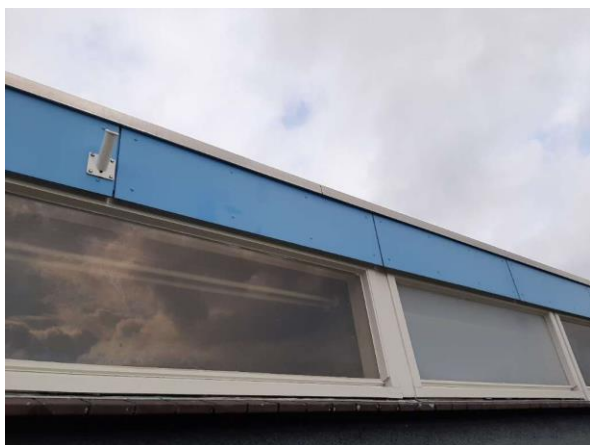
Kleedkamer 1, boeiboorden zijn van trespaa

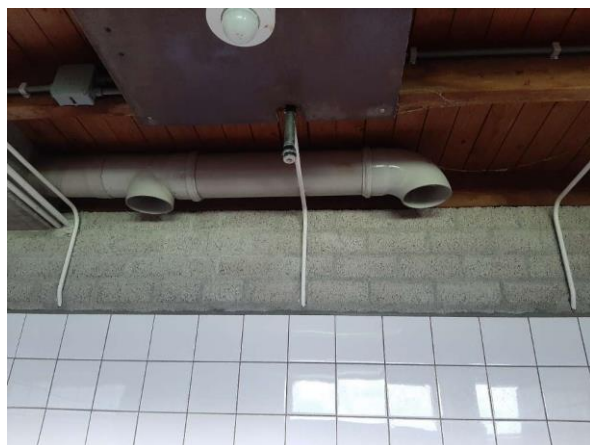
Kleedkamer 2, kleedkamer douche ontluchting pvc

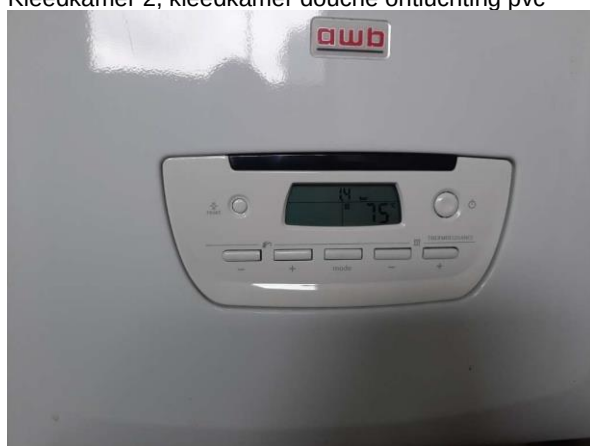
Kleedkamer 2, techniek ruimte, cv installatie niet asbestverdacht

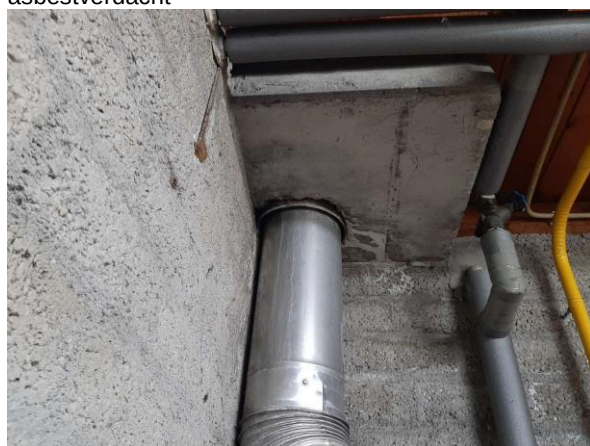
Kleedkamer 2, techniek ruimte doorvoering dak metaal

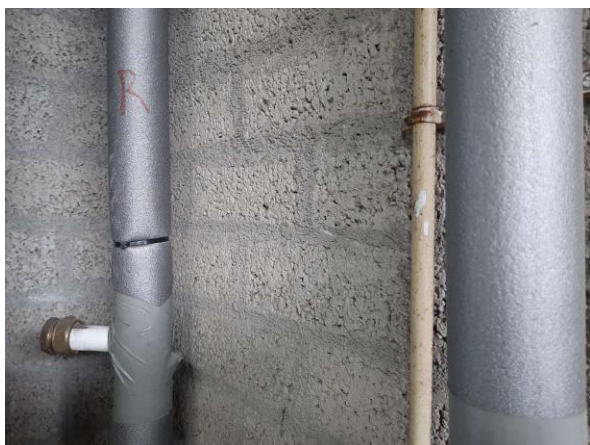
Kleedkamer 2, techniek ruimte, leiding isolatie niet asbestverdacht

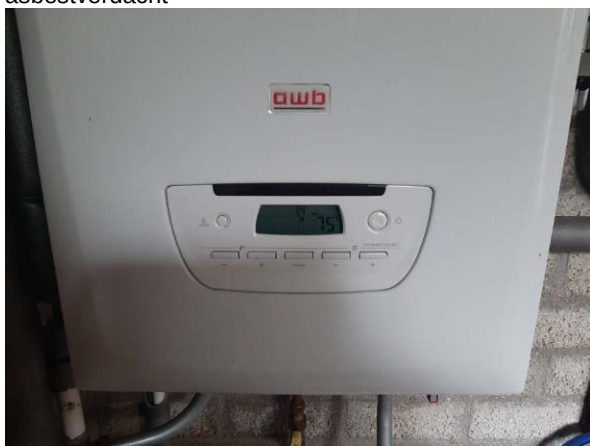
Kleedkamer 2, techniek ruimte 2, cv installatie niet asbestverdacht

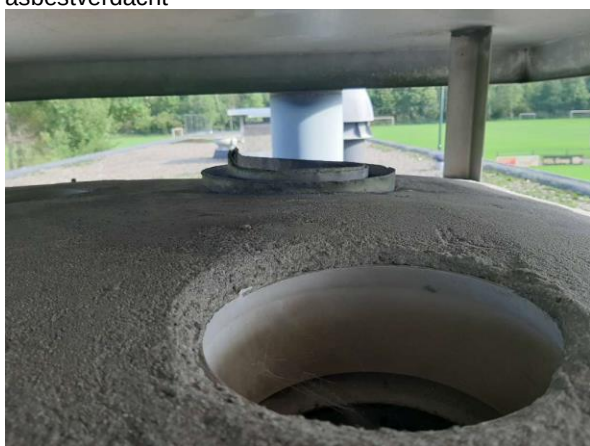
Kleedkamer 1, dak doorvoering pvc en metaal

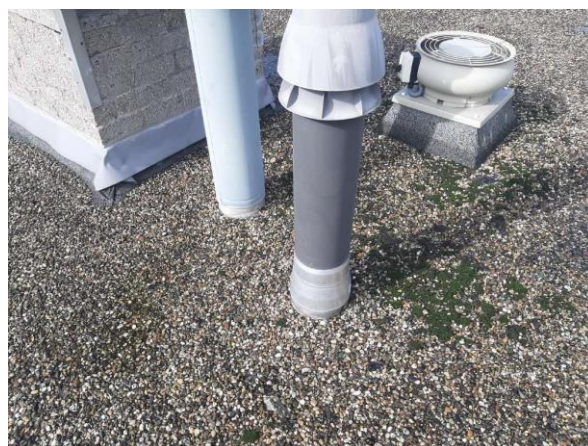
Kleedkamer 1, dak doorvoering pvc en metaal

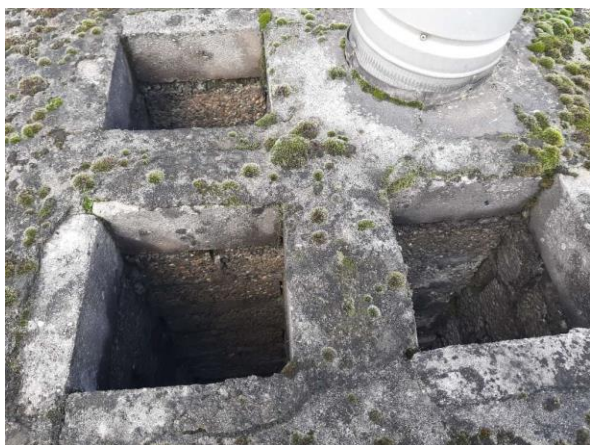
Kleedkamer 2, schoorsteen kanalen gemetseld
