Rapportage asbestinventarisatie Projectnummer: 2023-0468

Gemaal de Helsdeur aan de Het Nieuwe Werk 55 te Den Helder

Opdrachtgever : Hoogheemraadschap Hollands Noorderkwartier
Stationsplein 136
1703 WC Heerhugowaard
t.a.v : Dhr. M. Otter
Versie : 1
Datum onderzoek : 8 augustus 2023
Datum autorisatie : 8 augustus 2023
Rapportage geldig tot : V1, 17 augustus 2023
Rapportage geldig tot : 17 augustus 2026

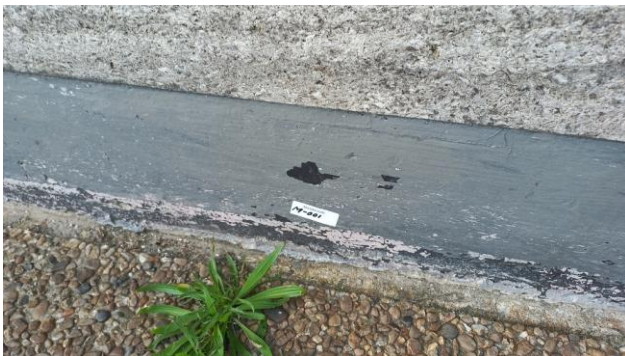
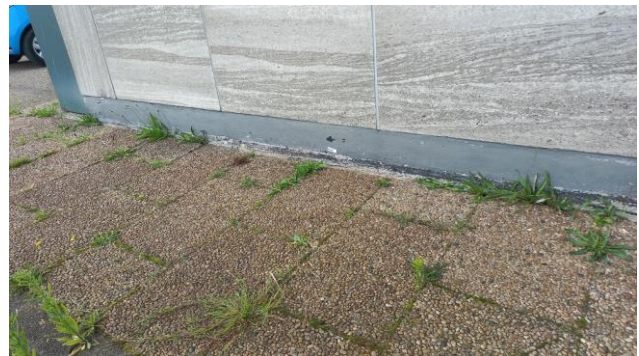
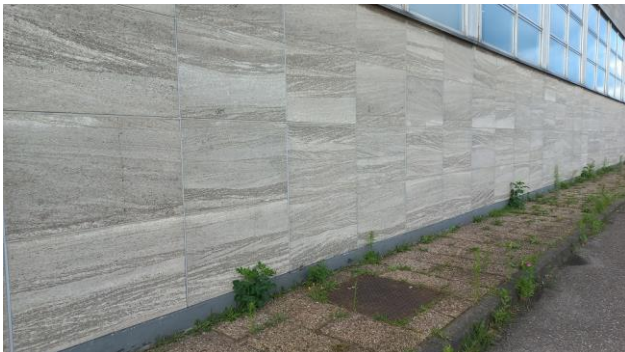
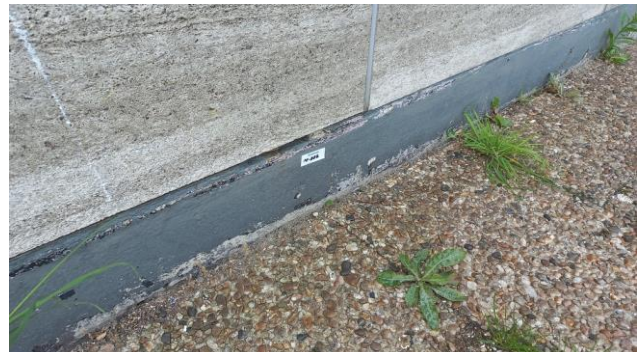
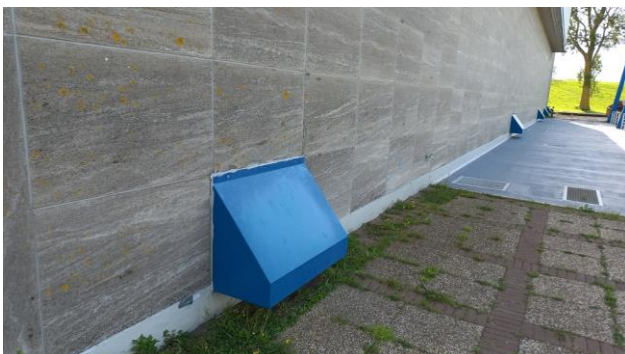
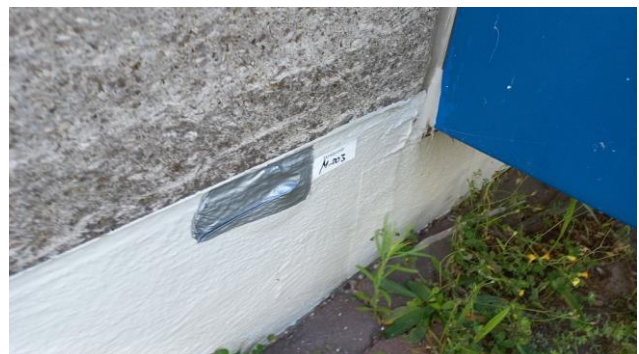
Toepassing 1: Coating			
Locatie	Buitengevel gemaal	Verdieping	Begane grond
Monstercode	M-001, M-002, M-003	Soort materiaal	Bitumen
Asbesthoudend	Nee	Asbestsoort	N.a; N.a; N.a
Analysecertificaat	1596072	Percentage	<0,1%; <0,1%; <0,1%
Hechtgebondenheid	N.v.t.	Beschadiging	N.v.t.
Graad van verwerking	N.v.t.	Omgevingskenmerken	
Hoeveelheid	48 m ¹	Bevestiging	Gesmeerd
Bereikbaarheid	N.v.t.	Risicoklasse	n.v.t.

Opmerkingen	De bron betreft een bitumen coating aan de buitengevel van het gemaal.
Risicobeoordeling	Niet van toepassing.

Aanbevelingen	Niet van toepassing.
---------------	----------------------

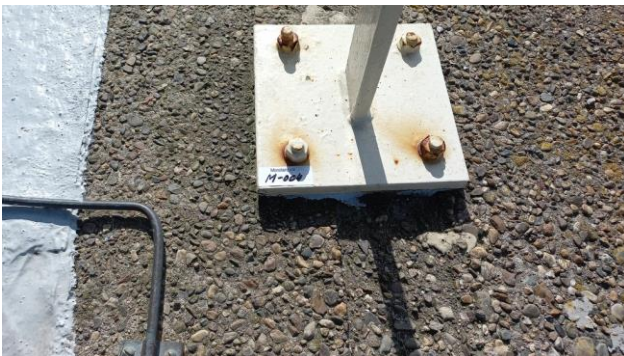
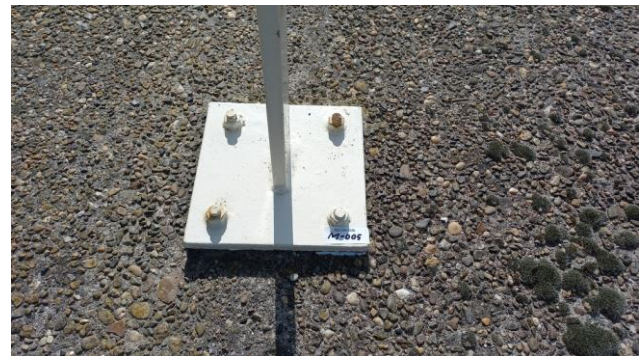
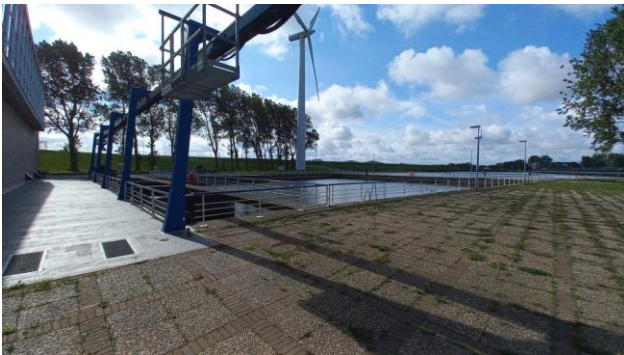
Toepassing 2: Afdichtingskit			
Locatie	Rondom steunpilaren van reeling	Verdieping	Buitenterrein
Monstercode	M-004, M-005	Soort materiaal	Kit
Asbesthoudend	Nee	Asbestsoort	N.a; N.a
Analysecertificaat	1596072	Percentage	<0,1%; <0,1%
Hechtgebondenheid	N.v.t.	Beschadiging	N.v.t.
Graad van verwerking	N.v.t.	Omgevingskenmerken	
Hoeveelheid	80 m ¹	Bevestiging	Gekit
Bereikbaarheid	N.v.t.	Risicoklasse	n.v.t.

Aanbevelingen	Niet van toepassing.
Opmerkingen	De bron betreft afdichtingskit rondom steunpilaren van reeling.
Risicobeoordeling	Niet van toepassing.

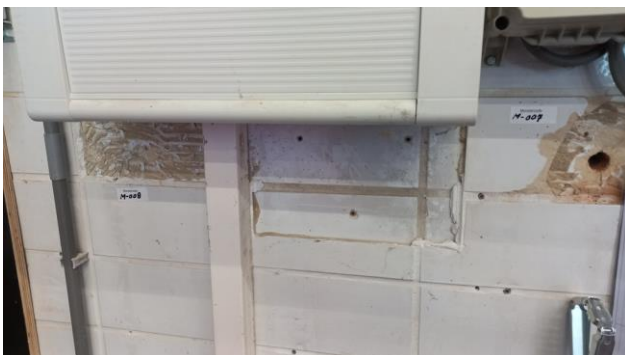
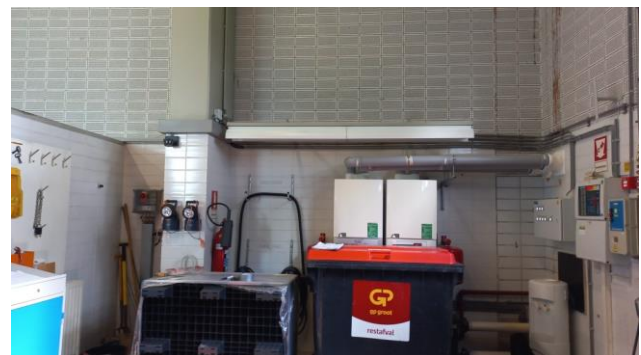
Toepassing 3: Lijmlaag			
Locatie	Tegellijm rondom cv-installatie	Verdieping	Begane grond
Monstercode	M-007, M-008	Soort materiaal	Tegellijm
Asbesthoudend	Nee	Asbestsoort	N.a; N.a
Analysecertificaat	1596072	Percentage	<0,1%; <0,1%
Hechtgebondenheid	N.v.t.	Beschadiging	N.v.t.
Graad van verwerking	N.v.t.	Omgevingskenmerken	
Hoeveelheid	24 m ²	Bevestiging	Gelijmd
Bereikbaarheid	N.v.t.	Risicoklasse	n.v.t.

Aanbevelingen	Niet van toepassing.
Opmerkingen	De bron betreft tegellijm van de wandtegels rondom cv-installatie in machine hal.
Risicobeoordeling	Niet van toepassing.

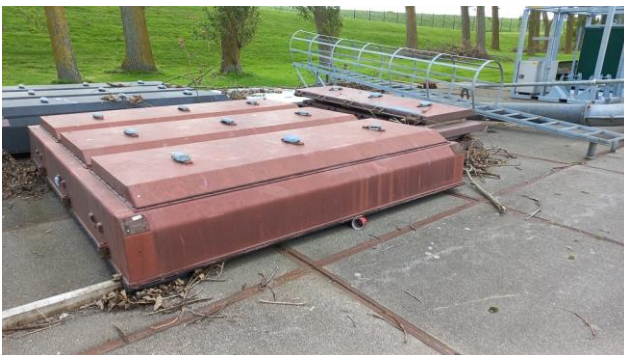
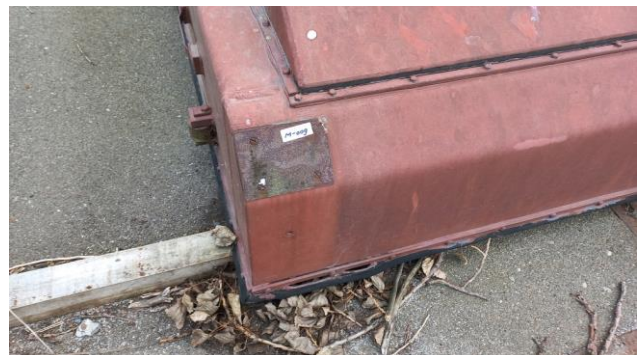
Toepassing 4: Pakking			
Locatie	Terugslagklep	Verdieping	Op terrein
Monstercode	M-009	Soort materiaal	Pakking
Asbesthoudend	Nee	Asbestsoort	N.a
Analysecertificaat	1596072	Percentage	<0,1%
Hechtgebondenheid	N.v.t.	Beschadiging	N.v.t.
Graad van verwerking	N.v.t.	Omgevingskenmerken	
Hoeveelheid	2 stuks	Bevestiging	Geschroefd
Bereikbaarheid	N.v.t.	Risicoklasse	n.v.t.

Aanbevelingen	Niet van toepassing.
Opmerkingen	De bron betreft 2 stuks pakkingen op terugslagklep.
Risicobeoordeling	Niet van toepassing.

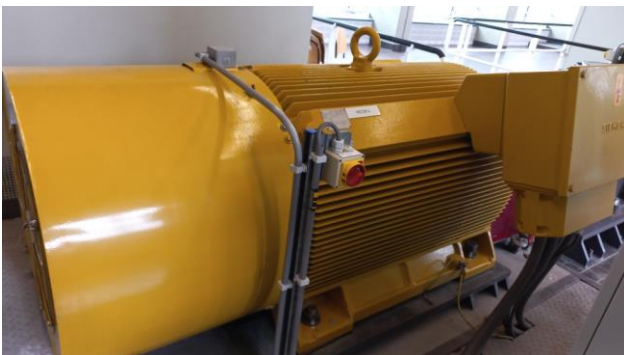
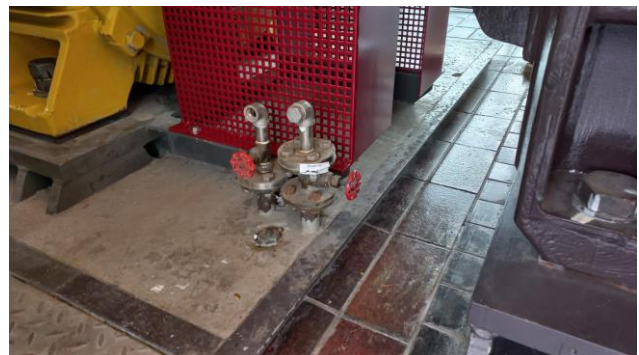
Toepassing 5: Pakking			
Locatie	Motor 4 in machine hal	Verdieping	Begane grond
Monstercode	M-006	Soort materiaal	Pakking
Asbesthoudend	Nee	Asbestsoort	N.a
Analysecertificaat	1596072	Percentage	<0,1%
Hechtgebondenheid	N.v.t.	Beschadiging	N.v.t.
Graad van verwerking	N.v.t.	Omgevingskenmerken	
Hoeveelheid	3 stuks	Bevestiging	Geklemd
Bereikbaarheid	N.v.t.	Risicoklasse	n.v.t.

Aanbevelingen	Niet van toepassing.
Opmerkingen	De bron betreft 3 stuks pakkingen van pomp 4 in machine hal.
Risicobeoordeling	Niet van toepassing.

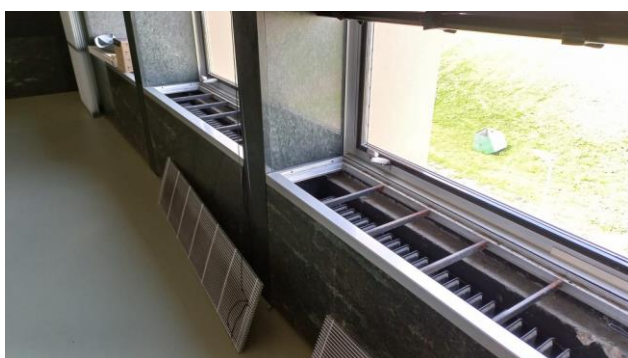
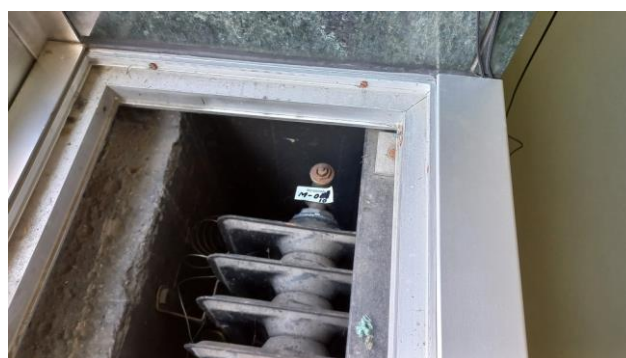
Toepassing 6: Coating			
Locatie	Radiatoren	Verdieping	1e verdieping
Monstercode	M-010	Soort materiaal	Coating
Asbesthoudend	Nee	Asbestsoort	N.a
Analysecertificaat	1596072	Percentage	<0,1%
Hechtgebondenheid	N.v.t.	Beschadiging	N.v.t.
Graad van verwerking	N.v.t.	Omgevingskenmerken	
Hoeveelheid	12 stuks	Bevestiging	Gesmeerd
Bereikbaarheid	N.v.t.	Risicoklasse	n.v.t.

Aanbevelingen	Niet van toepassing.
Opmerkingen	De bron betreft coating van de radiatoren.
Risicobeoordeling	Niet van toepassing.

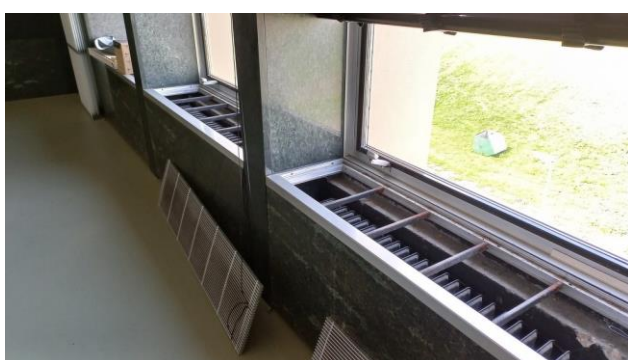
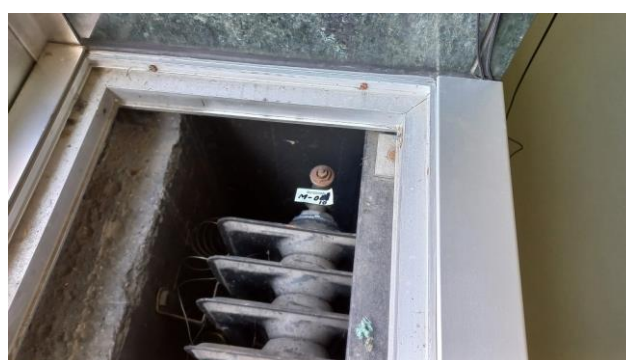
Toepassing 6-01: Pakking			
Locatie	In radiatoren	Verdieping	1e verdieping
Monstercode	M-010.	Soort materiaal	Pakking
Asbesthoudend	Ja	Asbestsoort	Chrysotiel
Analysecertificaat	1597057	Percentage	30-60%
Hechtgebondenheid	Niet-hechtgebonden	Beschadiging	Niet
Graad van verwerking	Niet	Omgevingskenmerken	
Hoeveelheid	12 stuks	Bevestiging	Geklemd
Bereikbaarheid	Goed	Risicoklasse	1 binnensanering

Aanbevelingen	De sanering is niet direct noodzakelijk, echter wel voorafgaande aan sloop- of renovatiewerkzaamheden.
Opmerkingen	De bron betreft pakkingen in radiatoren in vergaderruimte.
Risicobeoordeling	Er is geen direct risico aan blootstelling van asbest.

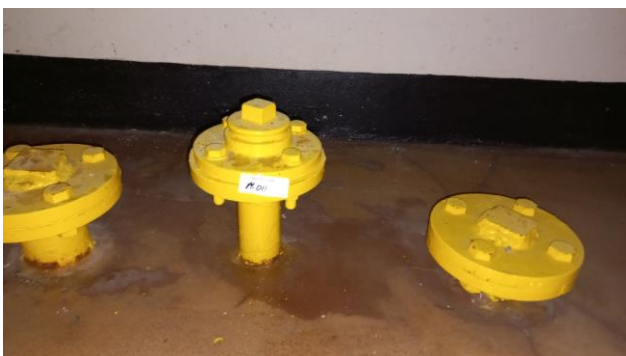
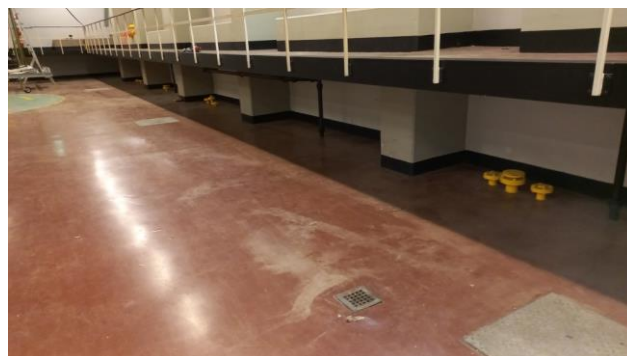
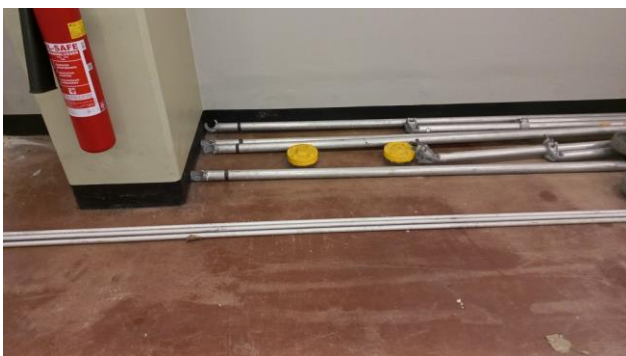
Toepassing 7: Pakking			
Locatie	Leidingwerk (geel), Pompenkelder, schuilkelder	Verdieping	Verdieping-1
Monstercode	M-011	Soort materiaal	Pakking
Asbesthoudend	Ja	Asbestsoort	Chrysotiel
Analysecertificaat	1596072	Percentage	30-60%
Hechtgebondenheid	Niet-hechtgebonden	Beschadiging	Niet
Graad van verwerking	Niet	Omgevingskenmerken	
Hoeveelheid	18 stuks	Bevestiging	Geklemd
Bereikbaarheid	Goed	Risicoklasse	1 binnensanering

Aanbevelingen	De sanering is niet direct noodzakelijk, echter wel voorafgaande aan sloop- of renovatiewerkzaamheden.
Opmerkingen	De bron betreft pakkingen (leiding geel) in pompenkelder en schuilkelder.
Risicobeoordeling	Er is geen direct risico aan blootstelling van asbest.

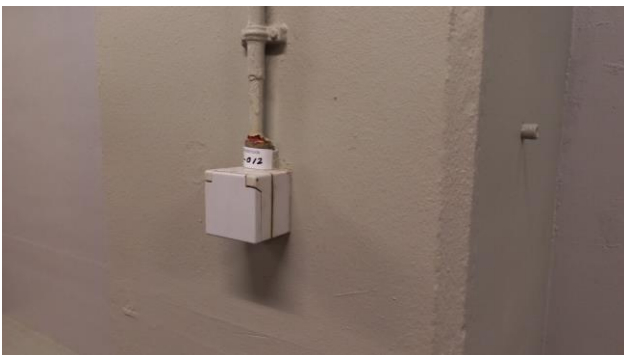
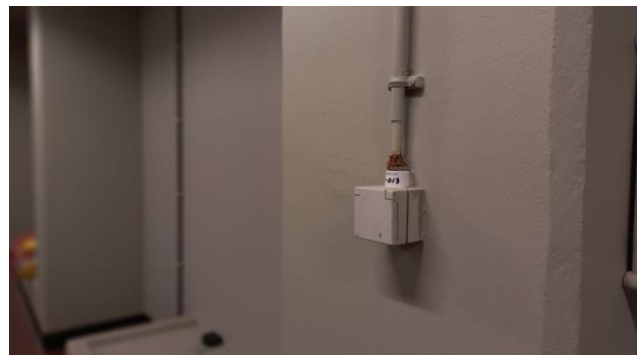
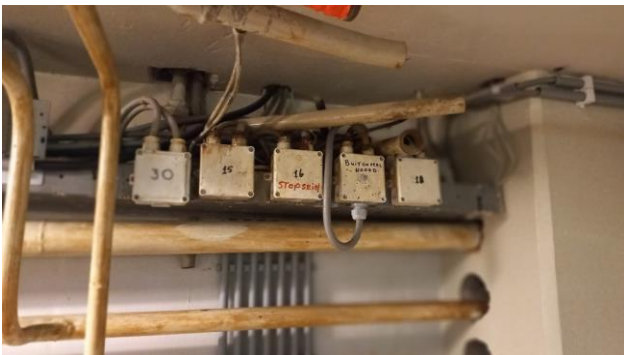
Toepassing 8: Afdichtingskit			
Locatie	Rondom kabels, pompenkelder	Verdieping	Verdieping-1
Monstercode	M-012, M-013	Soort materiaal	Kit
Asbesthoudend	Nee	Asbestsoort	N.a; N.a
Analysecertificaat	1596072	Percentage	<0,1%; <0,1%
Hechtgebondenheid	N.v.t.	Beschadiging	N.v.t.
Graad van verwerking	N.v.t.	Omgevingskenmerken	
Hoeveelheid	30 stuks	Bevestiging	Gekit
Bereikbaarheid	N.v.t.	Risicoklasse	n.v.t.

Aanbevelingen	Niet van toepassing.
Opmerkingen	De bron betreft afdichtingskit rondom kabels in de pompkelder.
Risicobeoordeling	Niet van toepassing.

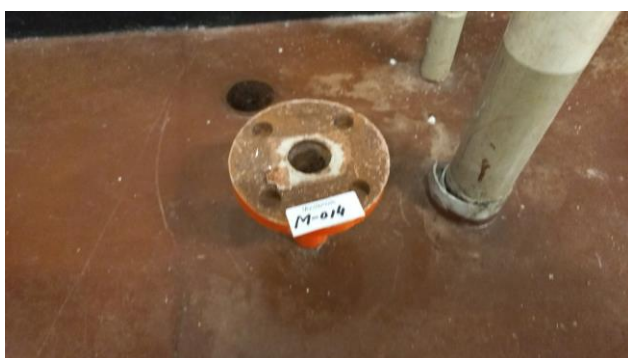
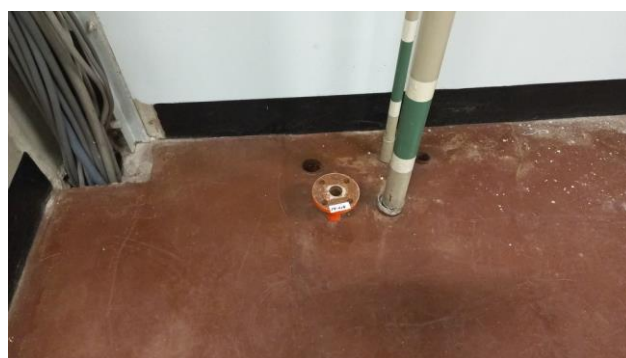
Toepassing 9: Restanten flenspakking			
Locatie	In de pompkelder op plateau	Verdieping	Verdieping-1
Monstercode	M-014	Soort materiaal	Pakking
Asbesthoudend	Ja	Asbestsoort	Chrysotiel
Analysecertificaat	1596072	Percentage	30-60%
Hechtgebondenheid	Niet-hechtgebonden	Beschadiging	Ernstig
Graad van verwerking	Niet	Omgevingskenmerken	
Hoeveelheid	1 stuks	Bevestiging	Gelijmd
Bereikbaarheid	Goed	Risicoklasse	1 binnensanering

Aanbevelingen	Gezien de staat van de bron wordt geadviseerd deze preventief te saneren.
Opmerkingen	De bron betreft restanten flenspakking op leiding in de pompkelder op plateau. Er zijn twee Indicatieve kleefmonsters (KM-001 en KM-002) genomen om aan te tonen of er een verontreiniging aanwezig is in de ruimte, zie bron 14.
Risicobeoordeling	Er is een verhoogd risico aan blootstelling van asbest.

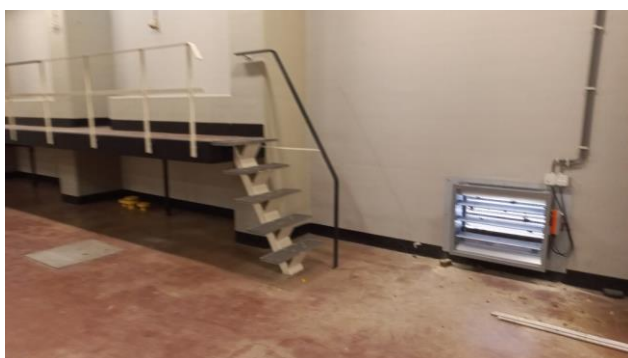
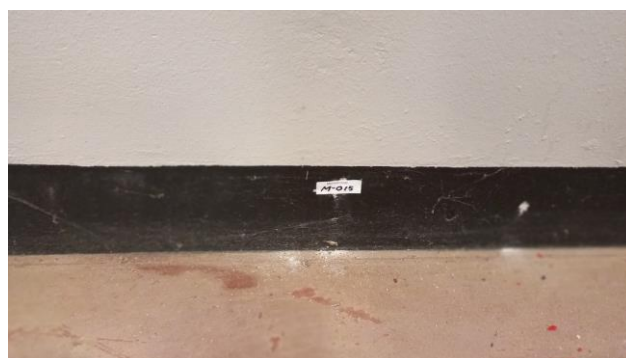
Toepassing 10: Coating			
Locatie	Onder betonnen elementen en kolommen	Verdieping	Verdieping-1
Monstercode	M-015, M-016	Soort materiaal	Coating
Asbesthoudend	Nee	Asbestsoort	N.a; N.a
Analysecertificaat	1596072	Percentage	<0,1%; <0,1%
Hechtgebondenheid	N.v.t.	Beschadiging	N.v.t.
Graad van verwerking	N.v.t.	Omgevingskenmerken	
Hoeveelheid	175 m ¹	Bevestiging	Gesmeerd
Bereikbaarheid	N.v.t.	Risicoklasse	n.v.t.

Aanbevelingen	Niet van toepassing.
Opmerkingen	De bron betreft een coating onder betonnen elementen en kolommen in pompenkelder.
Risicobeoordeling	Niet van toepassing.

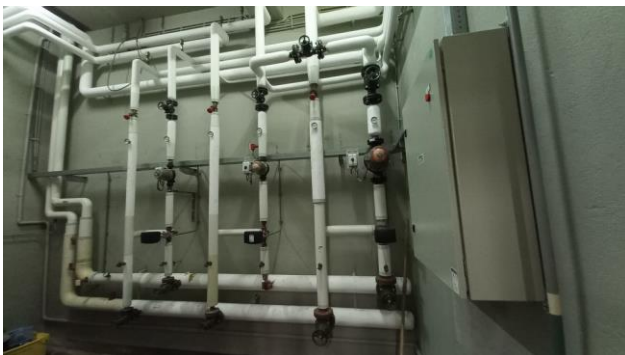
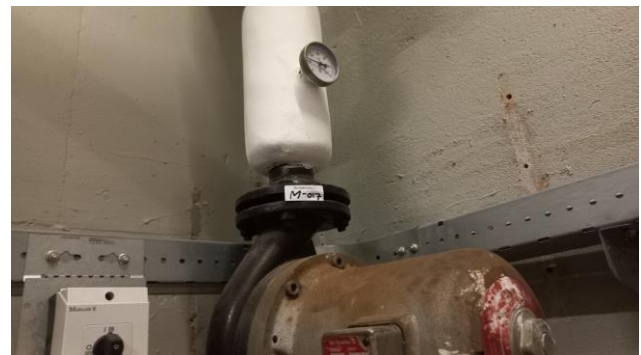
Toepassing 11: Pakking			
Locatie	Cv-ruimte in pompenkelder	Verdieping	Verdieping-1
Monstercode	M-017	Soort materiaal	Pakking
Asbesthoudend	Ja	Asbestsoort	Chrysotiel
Analysecertificaat	1596072	Percentage	30-60%
Hechtgebondenheid	Niet-hechtgebonden	Beschadiging	Niet
Graad van verwerking	Niet	Omgevingskenmerken	
Hoeveelheid	20 stuks	Bevestiging	Geklemd
Bereikbaarheid	Goed	Risicoklasse	1 binnensanering

Aanbevelingen	De sanering is niet direct noodzakelijk, echter wel voorafgaande aan sloop- of renovatiewerkzaamheden.
Opmerkingen	De bron betreft pakkingen in de cv-ruimte van de pompkelder.
Risicobeoordeling	Er is geen direct risico aan blootstelling van asbest.

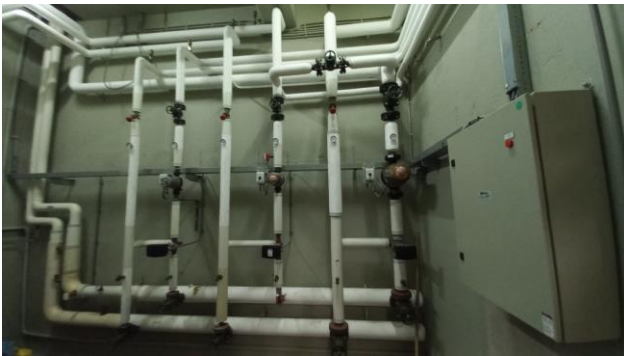
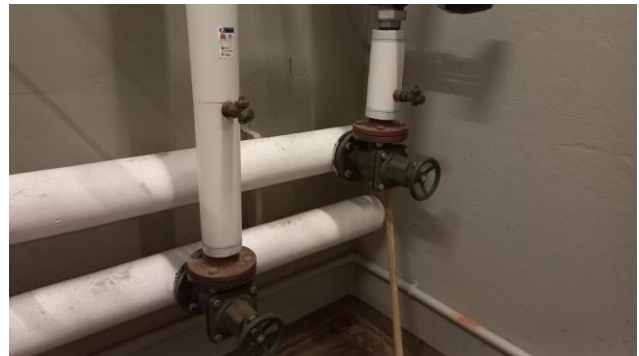
Toepassing 12: Afsluiters

Locatie	Cv-ruimte in pompenkelder	Verdieping	Verdieping-1
Monstercode	V-001	Soort materiaal	Pakking
Asbesthoudend	Verdacht	Asbestsoort	Geen analyse
Analysecertificaat	Geen analyse	Percentage	Geen analyse
Hechtgebondenheid	Niet-hechtgebonden	Beschadiging	Niet
Graad van verwerking	Niet	Omgevingskenmerken	
Hoeveelheid	10 stuks	Bevestiging	Asbesthoudend materiaal geheel omsloten
Bereikbaarheid	Goed	Risicoklasse	1 binnensanering

Aanbevelingen	De sanering is niet direct noodzakelijk, echter wel voorafgaande aan sloop- of renovatiewerkzaamheden.
Opmerkingen	De bron betreft afsluiters in de cv-ruimte van de pompkelder. De afsluiters zijn asbestverdacht. Geadviseerd wordt om de afsluiters in geheel te verwijderen onder RK1.
Risicobeoordeling	Er is geen direct risico aan blootstelling van asbest.

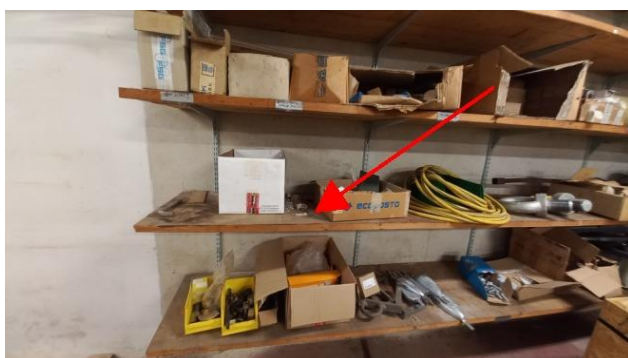
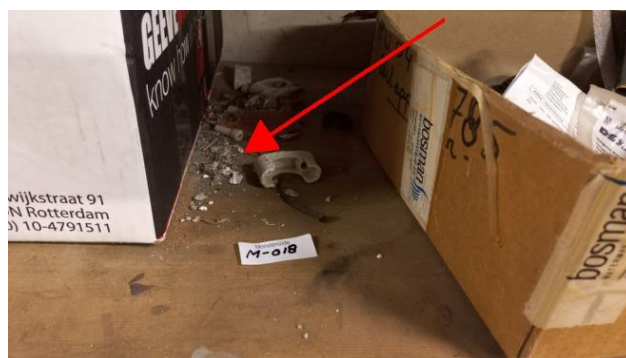
Toepassing 13: Restanten pakking			
Locatie	Werkkast, pompenkelder	Verdieping	Verdieping-1
Monstercode	M-018	Soort materiaal	Pakking
Asbesthoudend	Ja	Asbestsoort	Chrysotiel
Analysecertificaat	1596072	Percentage	30-60%
Hechtgebondenheid	Niet-hechtgebonden	Beschadiging	Ernstig
Graad van verwerking	Niet	Omgevingskenmerken	
Hoeveelheid	0,5 m ²	Bevestiging	Los
Bereikbaarheid	Goed	Risicoklasse	2 binnensanering

Aanbevelingen	Vanwege het aangetoonde risico is een sanering direct noodzakelijk. Wij adviseren de ruimte(s) of het gebied af te sluiten en niet meer te betreden totdat de sanering heeft plaatsgevonden.
Opmerkingen	De bron betreft restanten pakking op de planken van de werkkast in de pompenkelder. Er zijn twee indicatieve kleefmonsters (KM-003 en KM-004) genomen om aan te tonen of er een verdere verontreiniging aanwezig is in de werkkast buiten het visueel verontreinigd gebied, zie bron 15.
Risicobeoordeling	Er is een verhoogd risico aan blootstelling van asbest.

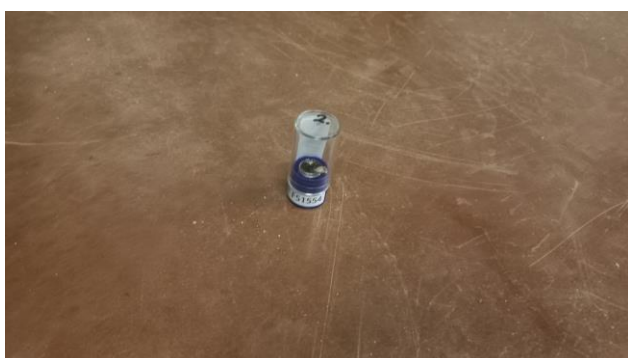
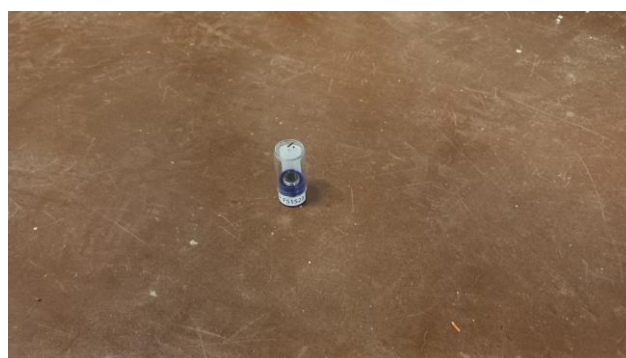
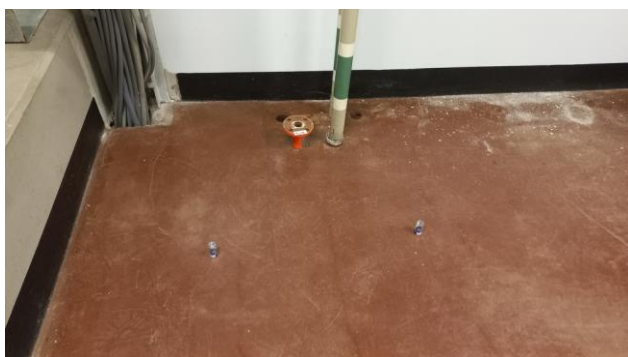
Toepassing 14: Stof			
Locatie	Op plateau in de pompenkelder	Verdieping	Verdieping-1
Monstercode	KM-001, KM-002	Soort materiaal	Stof
Asbesthoudend	Nee	Asbestsoort	N.a; N.a
Analysecertificaat	1596791	Percentage	-; -
Hechtgebondenheid	N.v.t.	Beschadiging	N.v.t.
Graad van verwerking	N.v.t.	Omgevingskenmerken	
Hoeveelheid	2 stuks	Bevestiging	Los
Bereikbaarheid	N.v.t.	Risicoklasse	n.v.t.

Aanbevelingen	Niet van toepassing.
Opmerkingen	De bron betreft twee indicatieve kleefmonsters die zijn genomen naar aanleiding van de staat van bron 9.
Risicobeoordeling	Niet van toepassing.

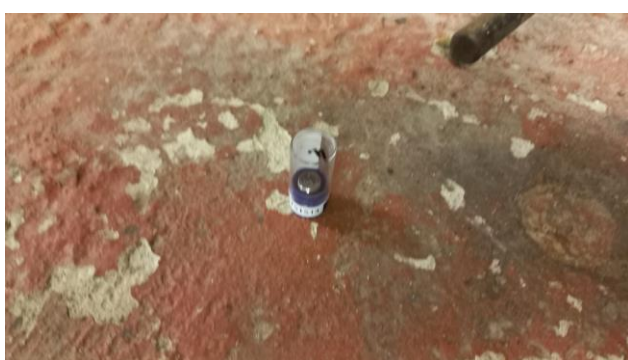
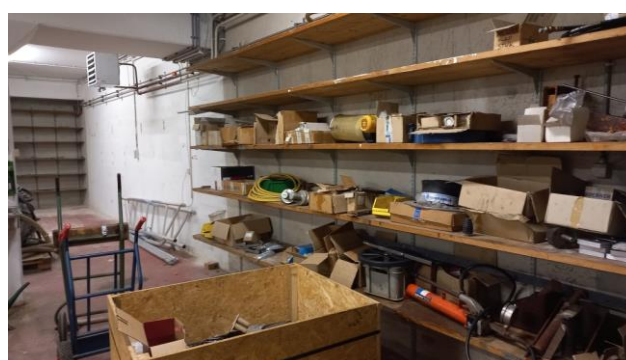
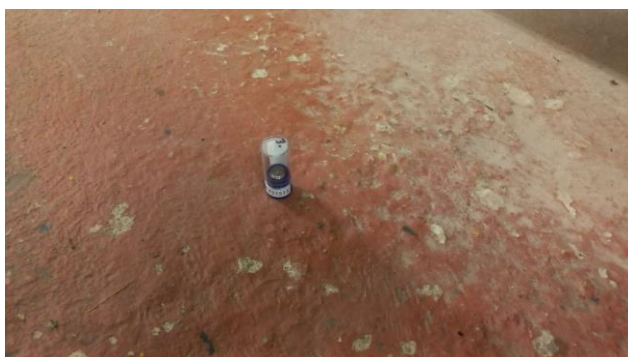
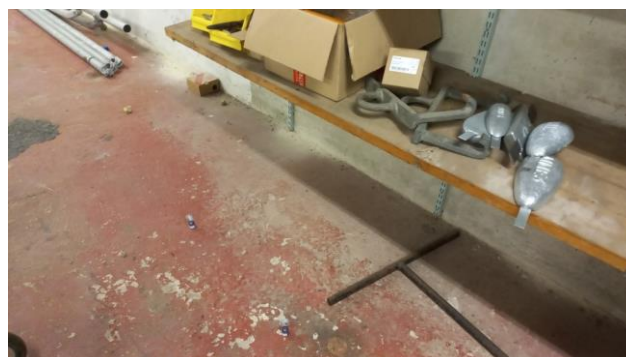
Toepassing 15: Stof			
Locatie	Werkkast pompkelder	Verdieping	Verdieping-1
Monstercode	KM-003, KM-004	Soort materiaal	Stof
Asbesthoudend	Nee	Asbestsoort	N.a; N.a
Analysecertificaat	1596791	Percentage	-; -
Hechtgebondenheid	N.v.t.	Beschadiging	N.v.t.
Graad van verwerking	N.v.t.	Omgevingskenmerken	
Hoeveelheid	2 stuks	Bevestiging	Los
Bereikbaarheid	N.v.t.	Risicoklasse	n.v.t.

Aanbevelingen	Niet van toepassing.
Opmerkingen	De bron betreft twee indicatieve kleefmonsters die zijn genomen naar aanleiding van de staat van bron 13.
Risicobeoordeling	Niet van toepassing.

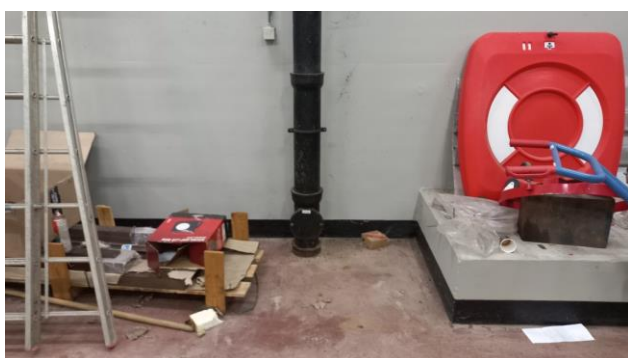
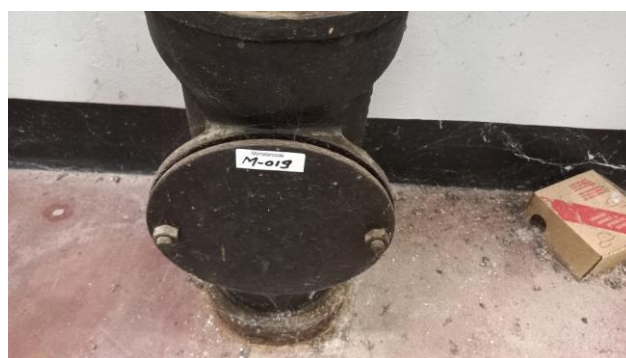
Toepassing 16: Pakking			
Locatie	Pompkelder	Verdieping	Verdieping-1
Monstercode	M-019	Soort materiaal	Pakking
Asbesthoudend	Nee	Asbestsoort	N.a
Analysecertificaat	1596072	Percentage	<0,1%
Hechtgebondenheid	N.v.t.	Beschadiging	N.v.t.
Graad van verwerking	N.v.t.	Omgevingskenmerken	
Hoeveelheid	1 stuks	Bevestiging	Geklemd
Bereikbaarheid	N.v.t.	Risicoklasse	n.v.t.

Aanbevelingen	Niet van toepassing.
Opmerkingen	De bron betreft pakking van het leidngtrace (zwart) in de pompkelder.
Risicobeoordeling	Niet van toepassing.

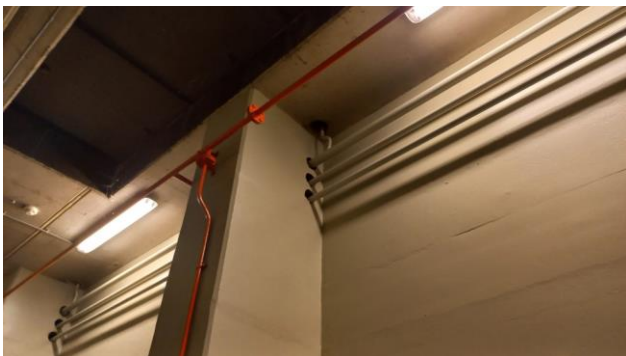
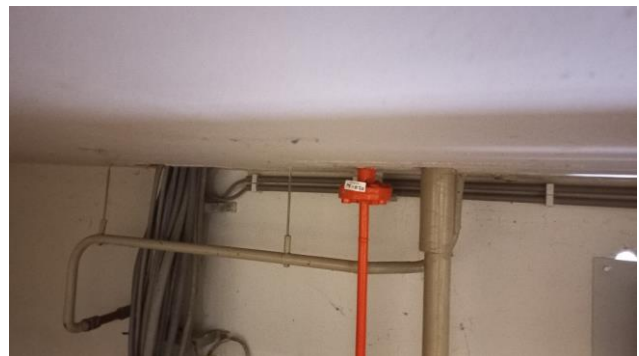
Toepassing 17: Pakking			
Locatie	Leidingtrace (oranje), pompkelder, schuilkelder	Verdieping	Verdieping-1
Monstercode	M-020	Soort materiaal	Pakking
Asbesthoudend	Ja	Asbestsoort	Chrysotiel
Analysecertificaat	1596072	Percentage	30-60%
Hechtgebondenheid	Niet-hechtgebonden	Beschadiging	Niet
Graad van verwerking	Niet	Omgevingskenmerken	
Hoeveelheid	6 stuks	Bevestiging	Geklemd
Bereikbaarheid	Matig	Risicoklasse	1 binnensanering

Aanbevelingen	De sanering is niet direct noodzakelijk, echter wel voorafgaande aan sloop- of renovatiewerkzaamheden.
Opmerkingen	Het betreft de pakkingen van het oranje leidingtrace in de schuilkelder en pompkelder.
Risicobeoordeling	Er is geen direct risico aan blootstelling van asbest.

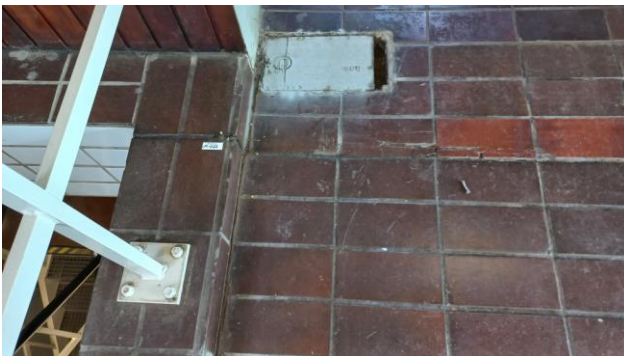
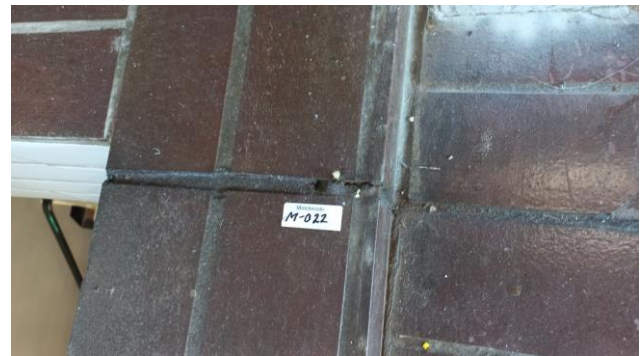
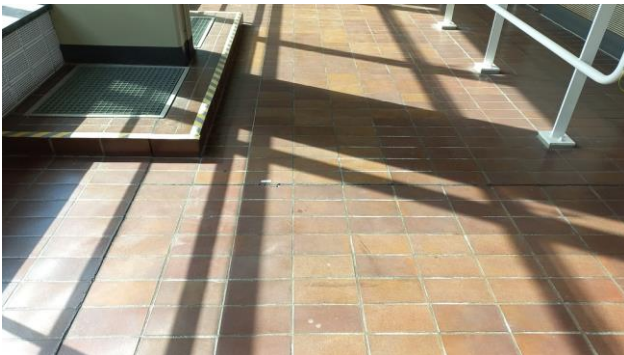
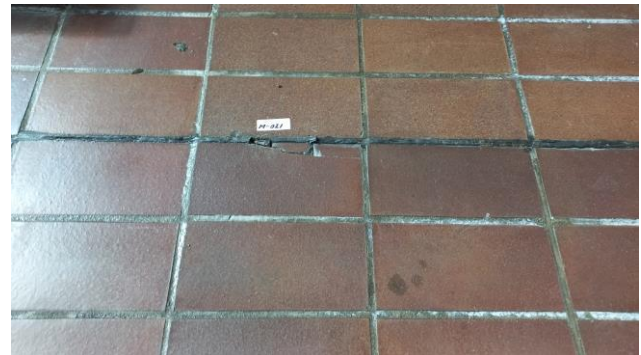
Toepassing 18: Afdichtingskit			
Locatie	In dilatatievoeg, vloer	Verdieping	Begane grond
Monstercode	M-021, M-022	Soort materiaal	Kit
Asbesthoudend	Nee	Asbestsoort	N.a; N.a
Analysecertificaat	1596072	Percentage	<0,1%; <0,1%
Hechtgebondenheid	N.v.t.	Beschadiging	N.v.t.
Graad van verwerking	N.v.t.	Omgevingskenmerken	
Hoeveelheid	120 m ¹	Bevestiging	Kit
Bereikbaarheid	N.v.t.	Risicoklasse	n.v.t.

Aanbevelingen	Niet van toepassing.
Opmerkingen	De bron betreft kit in dilatatievoeg in de vloer in de machine hal.
Risicobeoordeling	Niet van toepassing.
