## W2120636 Trillingsmeting Gemaal Helsdeur pompijn 3

04-08-2021

BR2123519

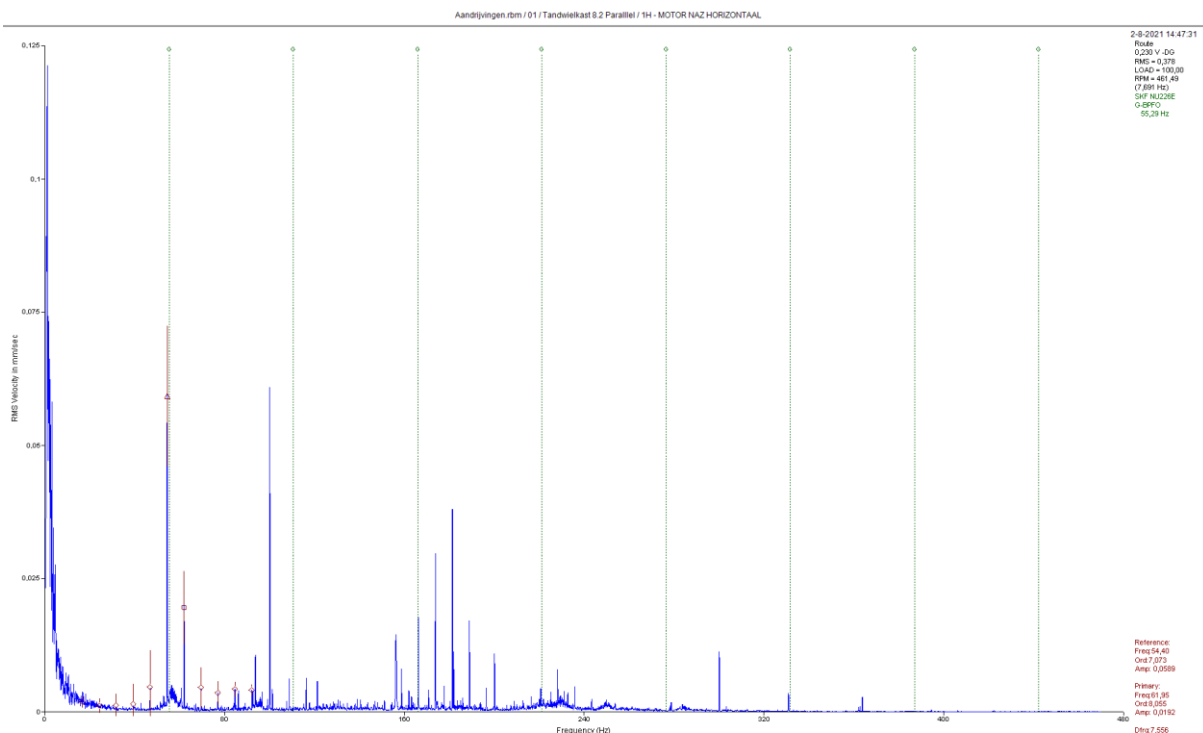
#### Spectrum niet aandrijfszijde

B klasse waardering door lichte teken van lagerschade in de elektromotor aan de NU lager. Dit met vermoedelijk als oorzaak de hevige verplaatsing van de tandwielkast door een hoge torsionele kracht die vermoedelijk ontstaan is doordat een voorwerp in de pomp terecht gekomen is. Echter is de kritikaliteit van de schade moeilijk in te schatten aangezien we niet over meerdere meetdata beschikken. Om hierover iets meer concreets te kunnen vertellen zouden er meerdere metingen moeten plaatsvinden om de eventuele vordering van de schade op te kunnen sporen. Echter was er geen vreemd geluid of hoge trillingen aanwezig tijdens de meting wat zou duiden op een klein / beginnende schade die opgevolgd kan worden. In de metingen van de tandwielkast zijn geen bijzonderheden waargenomen buiten de ingrijpfrequenties, deze trillingen zijn zeer laag en normaal bij een tandwielkast. Ook in de metingen van de pomp zijn er geen bezorgheden waargenomen. Hieronder worden de verschillende spectra toegelicht.

Lichte teken van schade aan de NU lager, dit aan de buitenring van lager.

**Advies:** Om de staat van de lagering van de elektromotor in kaart te kunnen brengen zouden er meerdere metingen moeten plaatsvinden. Echter zijn de trillingen zeer laag wat duidt op een klein / beginnende lagerschade maar aangezien de installatie vrij vaak stilstaat is er een mogelijkheid dat de schade zich verder zal ontwikkelen.

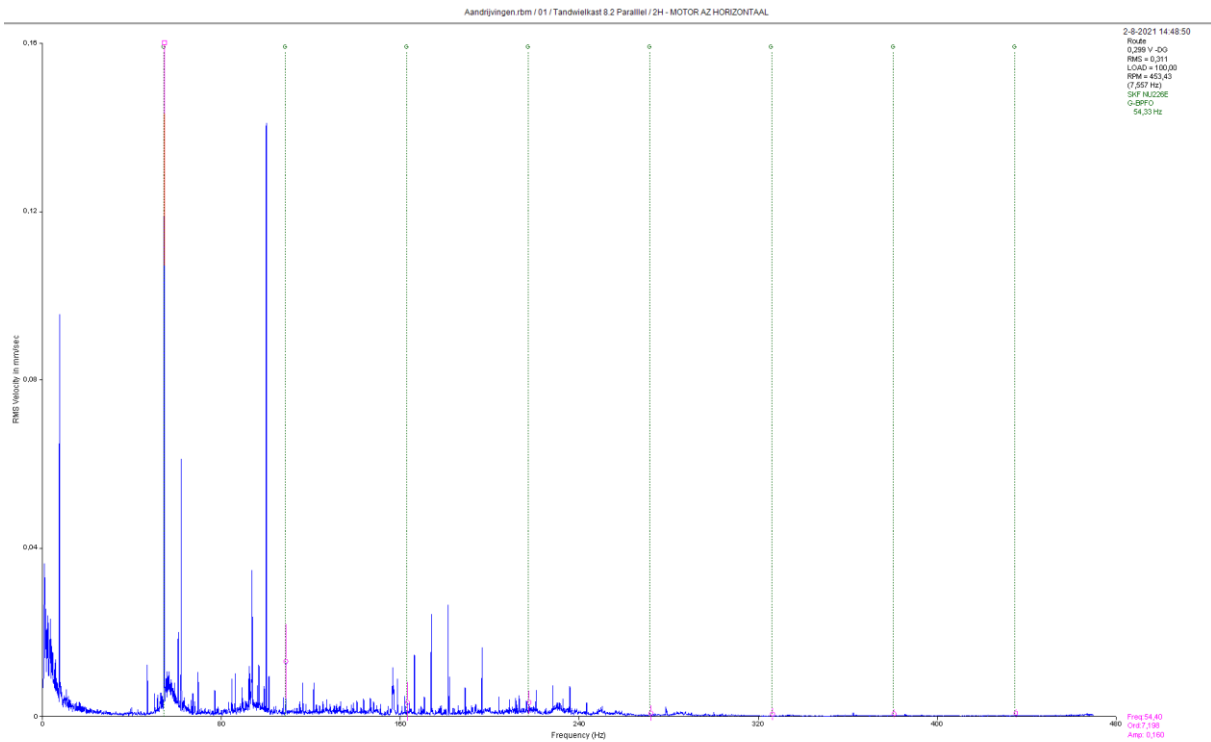
### Spectrum aandrijfzijde

Hierbij zijn ook lichte tekenen waarneembaar van schade aan de NU lager, deze trillingen zijn vrijwel groter als die van niet aandrijfzijde omdat hierbij dichter bij de lagering gemeten kan worden.

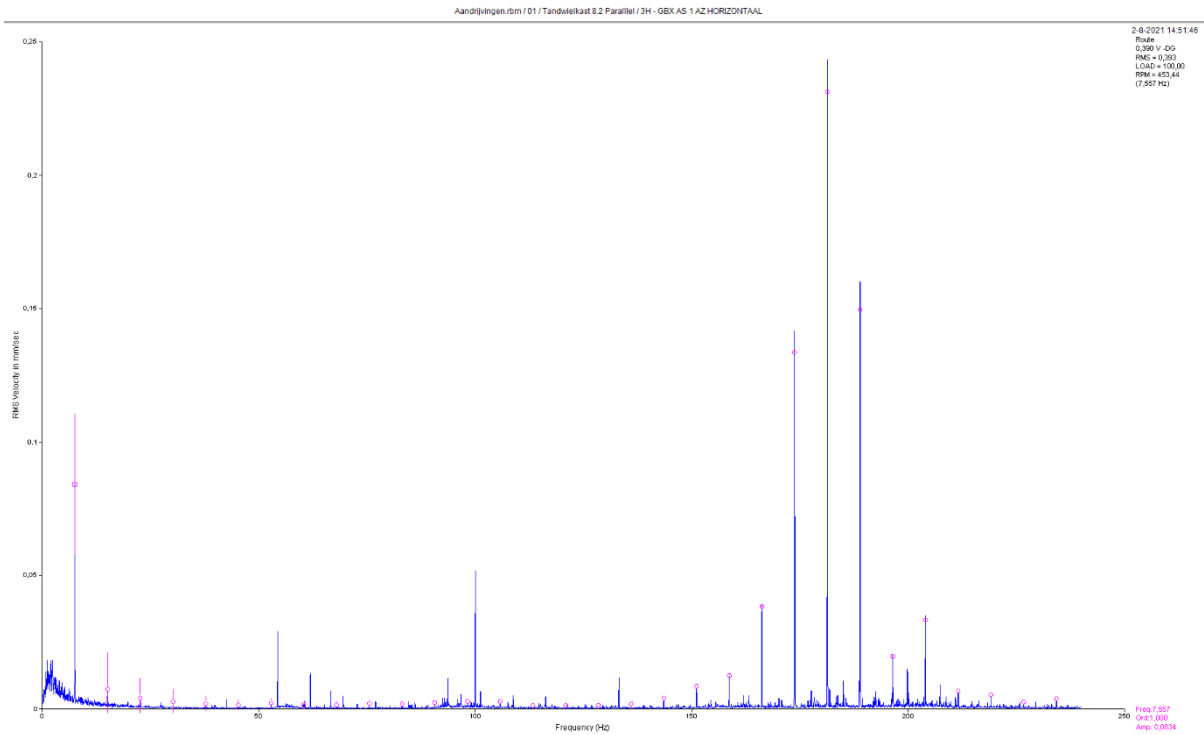
### Tandwielkast

Geen bijzonderheden waargenomen in de metingen.

Om de tandwielkast te kunnen onderzoeken zou een exploded view aangeleverd moeten worden met de technische gegevens zoals lagering, overbrenginggegevens en tandwielgegevens.
