## Vriezen Leidinginspectie BV

### Visuele inspectie in leidingen

Twello

### Betreft leidingen in de volgende straten

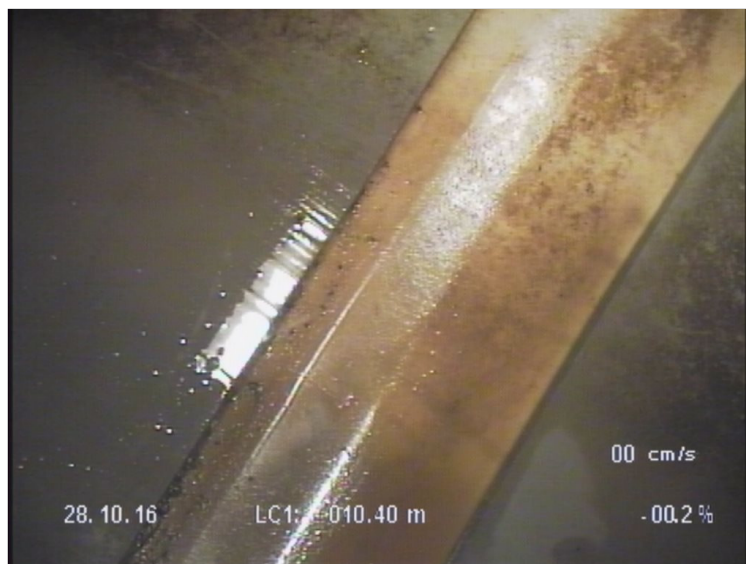
| Begin | Uit | Eind | Foto<br>Omschrijving | Video | Videoteller |
|---|---|---|---|---|---|
| 10.40 | -> | | 1<br>Verplaatste verbinding<br>Axiaal | 1_0 | 00:01:24 |

10.40 m1 Foto 1: Verplaatste verbinding  
Axiaal

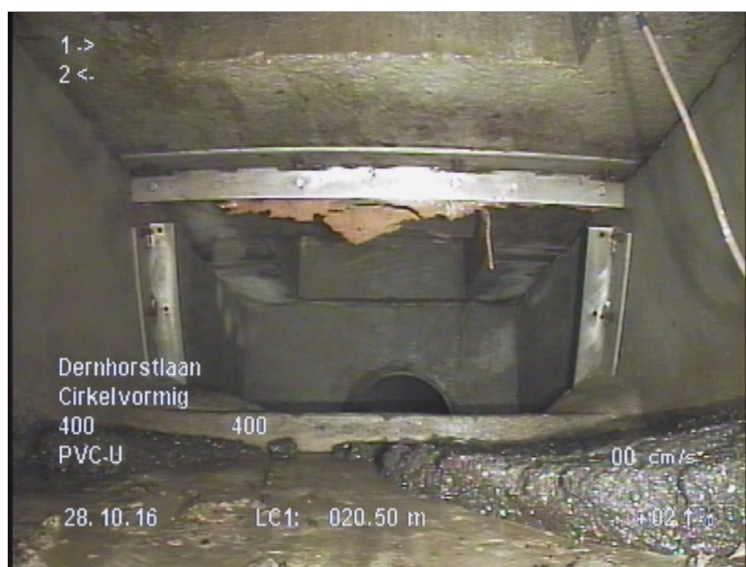
| Begin | Uit | Eind | Foto<br>Omschrijving | Video | Videoteller |
|---|---|---|---|---|---|
| 20.50 | -> | | 7<br>Eindknoop<br>Andere speciale put<br>2 Put heeft 2 deksels | 1_1 | 00:01:07 |

20.50 m1 Foto 7: Eindknoop  
Andere speciale put  
2 Put heeft 2 deksels

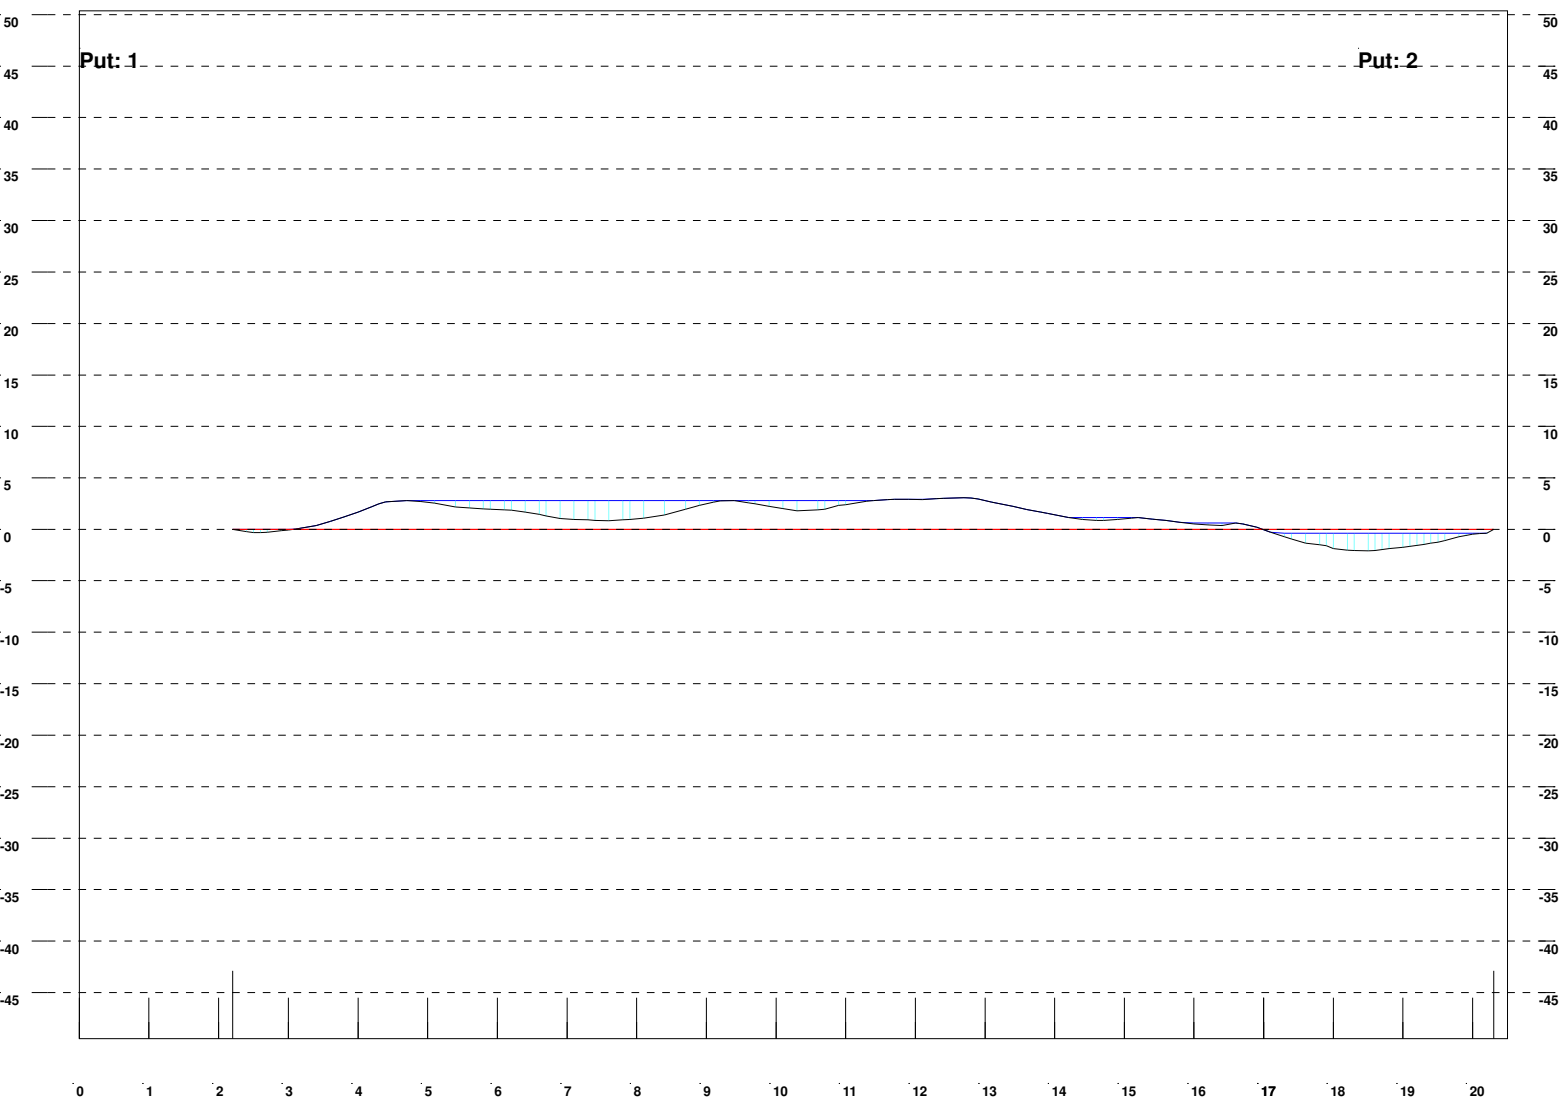
Op 12.70 m, een afwijking van 0.0306+ m boven de ideale lijn  
Op 18.50 m, een afwijking van 0.0208-/- m onder de ideale lijn

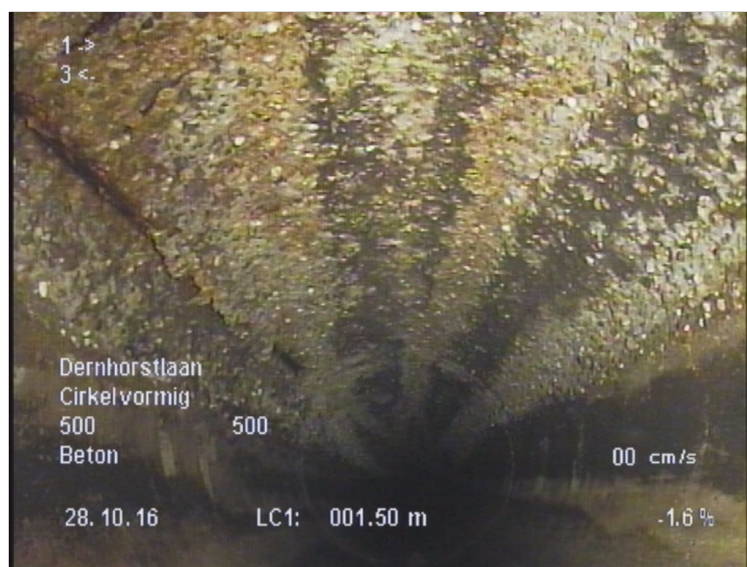
| Begin | Uit | Eind | Co-<br>de | Omschrijving | Klas-<br>se | Klok | Voeg | Video<br>Videoteller | Foto |
|---|---|---|---|---|---|---|---|---|---|
| 1.50 | -> | 40.50 | BAF | Schade aan het oppervlak<br>Toeslagstof ontbreekt / wapening steekt uit<br>C=Biochemisch boven waterpeil | 4 | 9 -3 | | 2_0<br>00:00:34 | 2 |

| Begin | Uit | Eind | Foto<br>Omschrijving | Video | Videoteller |
|---|---|---|---|---|---|
| 1.50 | -> | | 2<br>Schade aan het oppervlak<br>Toeslagstof ontbreekt / wapening steekt uit | 2_0 | 00:00:34 |

1.50 m1 Foto 2: Schade aan het oppervlak  
Toeslagstof ontbreekt / wapening steekt uit

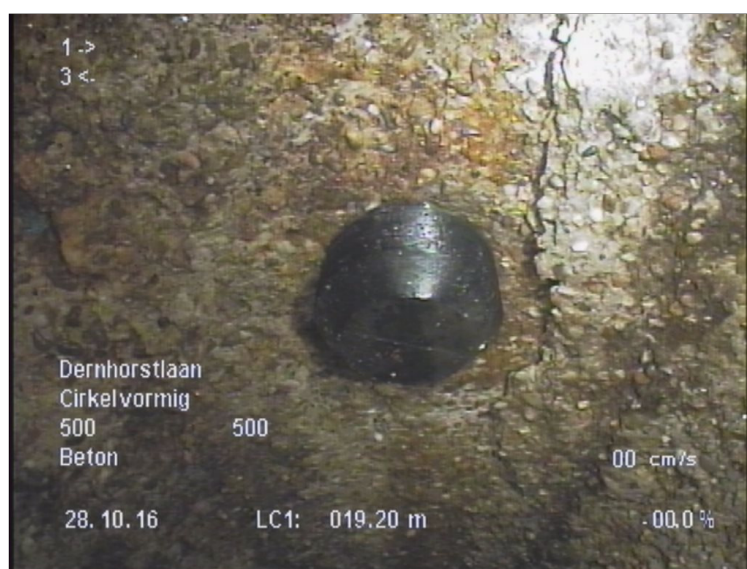
19.20 m1 Foto 3: Algemene opmerking  
Boorkern prop

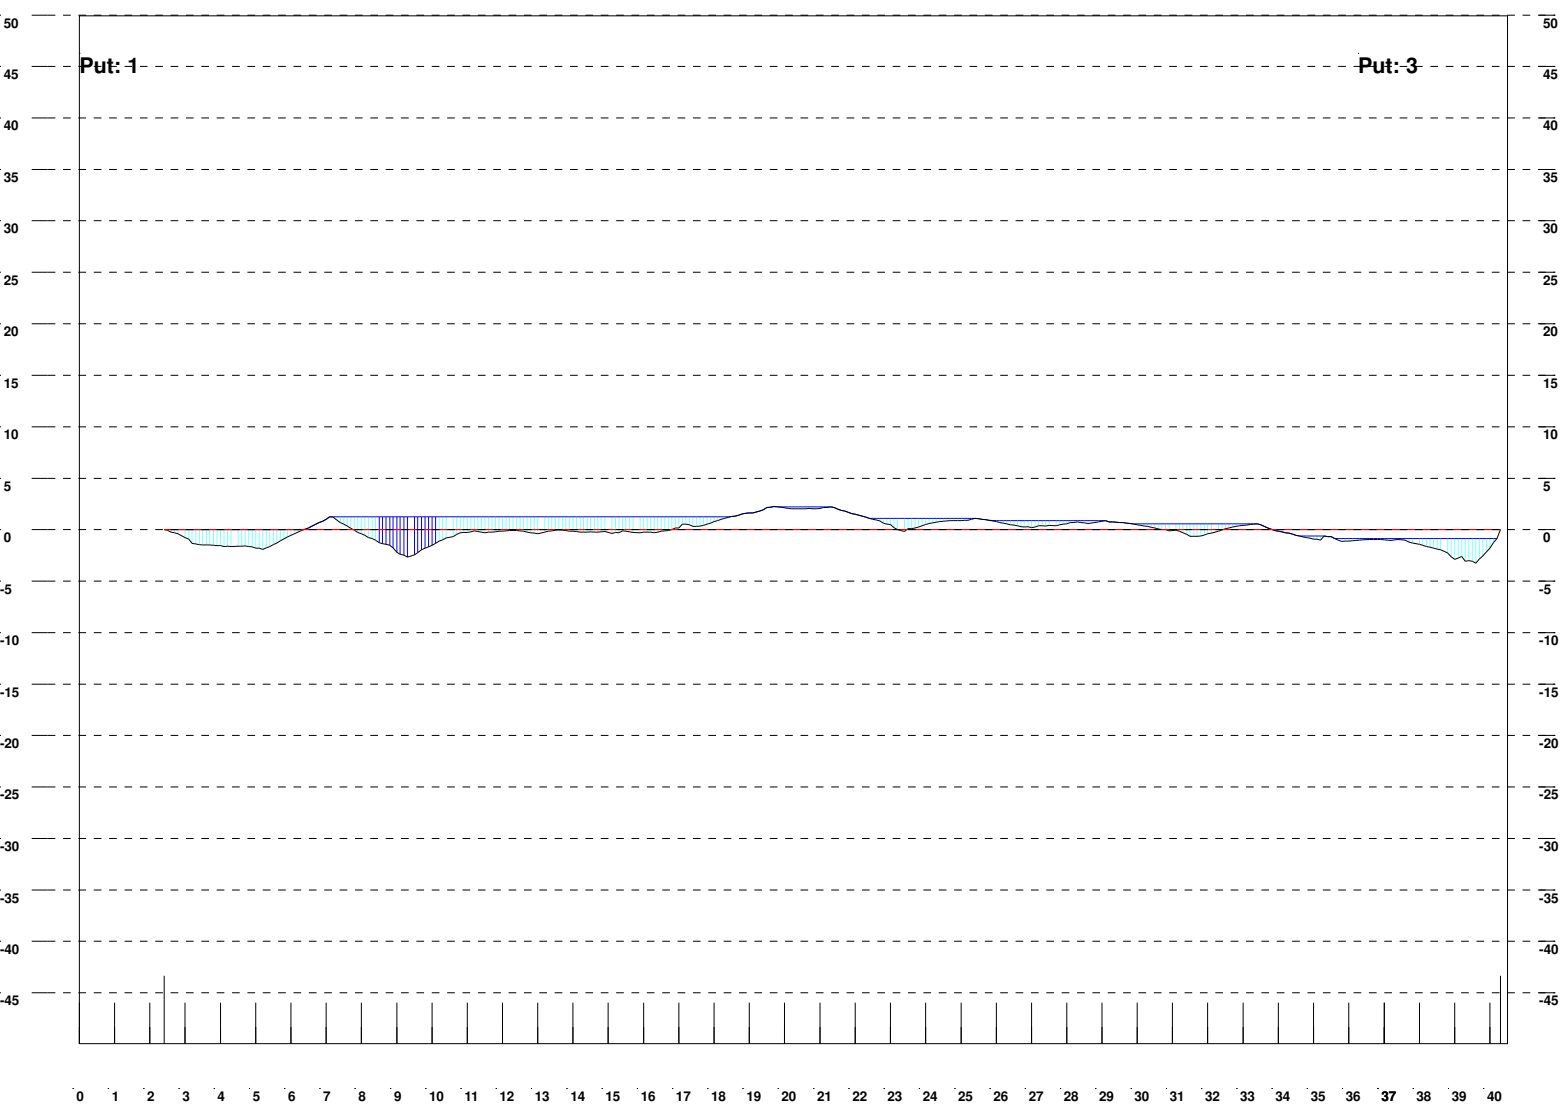
Op 19.70 m, een afwijking van 0.0224+ m boven de ideale lijn  
Op 39.60 m, een afwijking van 0.0324-/- m onder de ideale lijn

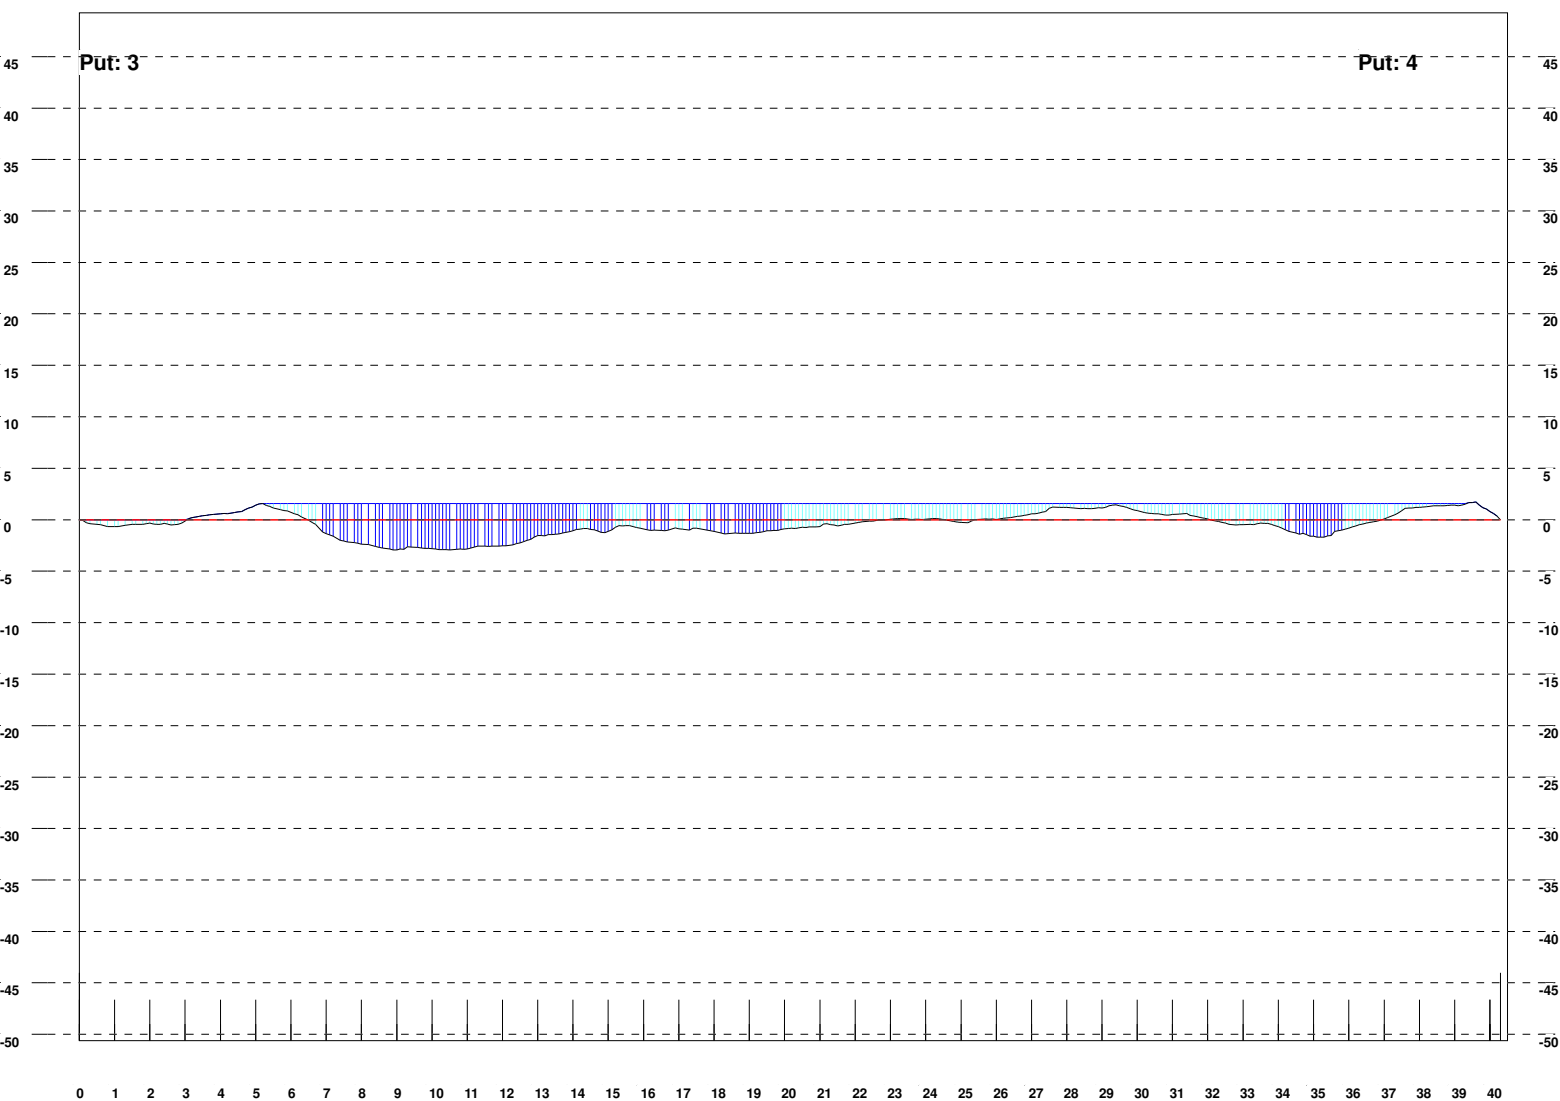
Op 39.60 m, een afwijking van 0.0172+ m boven de ideale lijn  
Op 8.90 m, een afwijking van 0.0294-/- m onder de ideale lijn

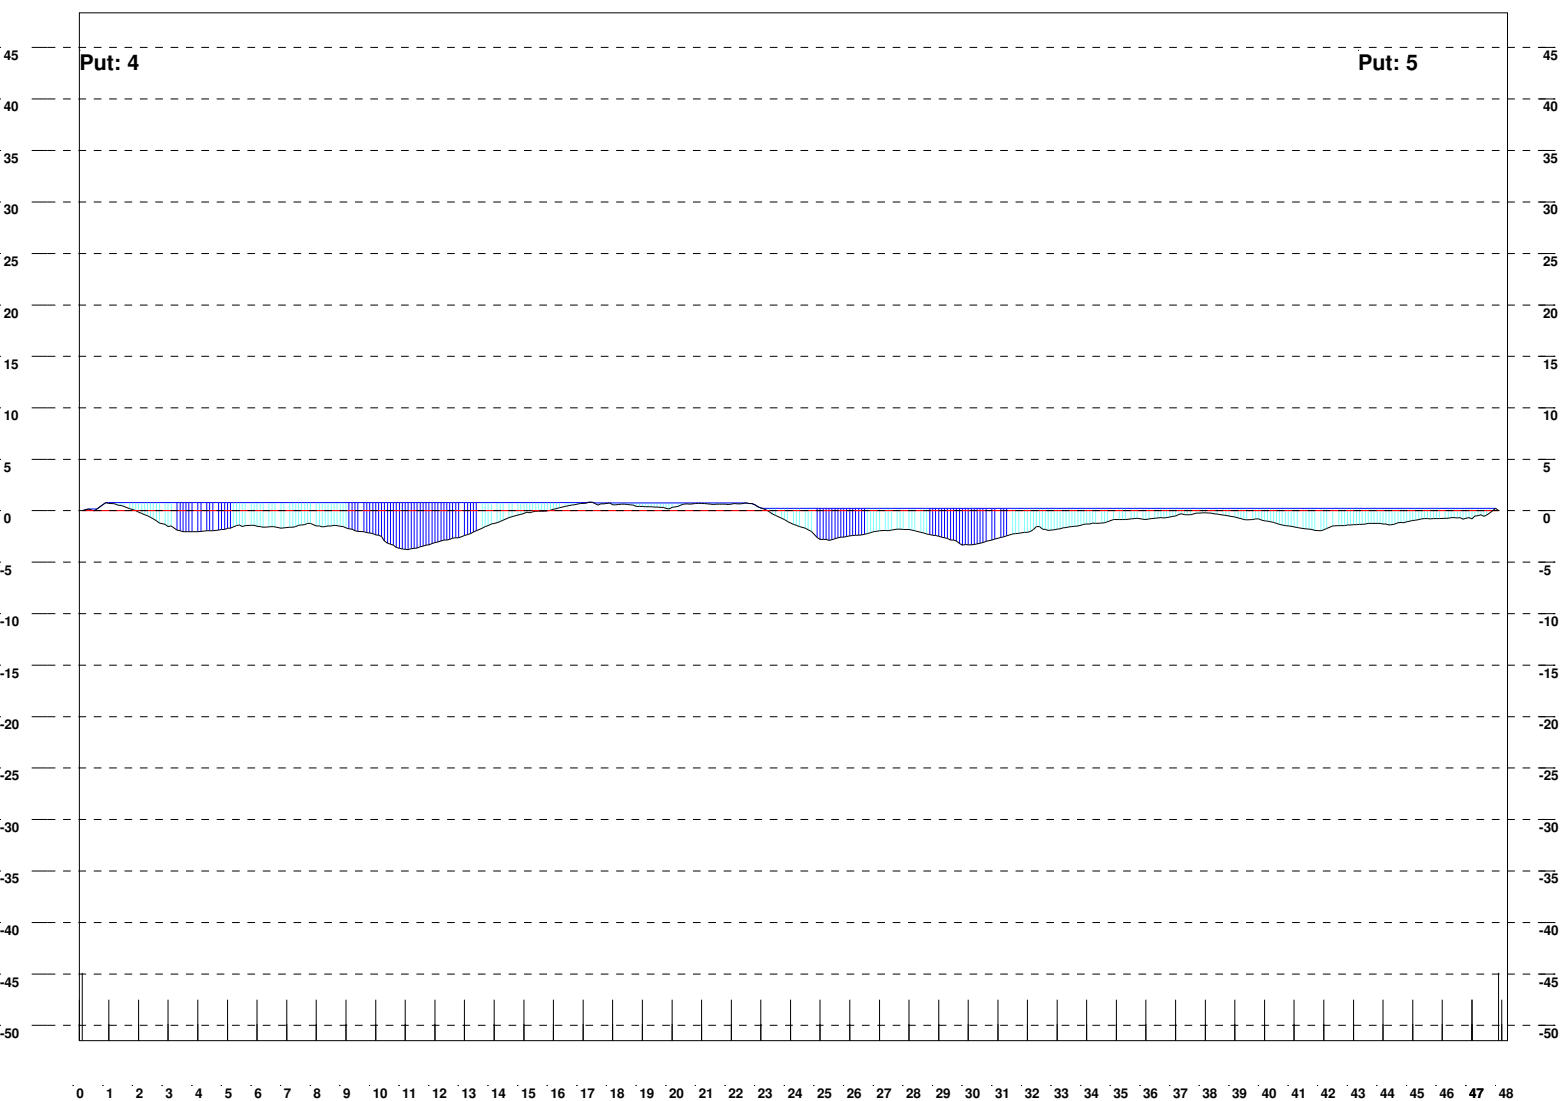
Op 17.30 m, een afwijking van 0.0084+ m boven de ideale lijn  
Op 11.10 m, een afwijking van 0.0376-/- m onder de ideale lijn

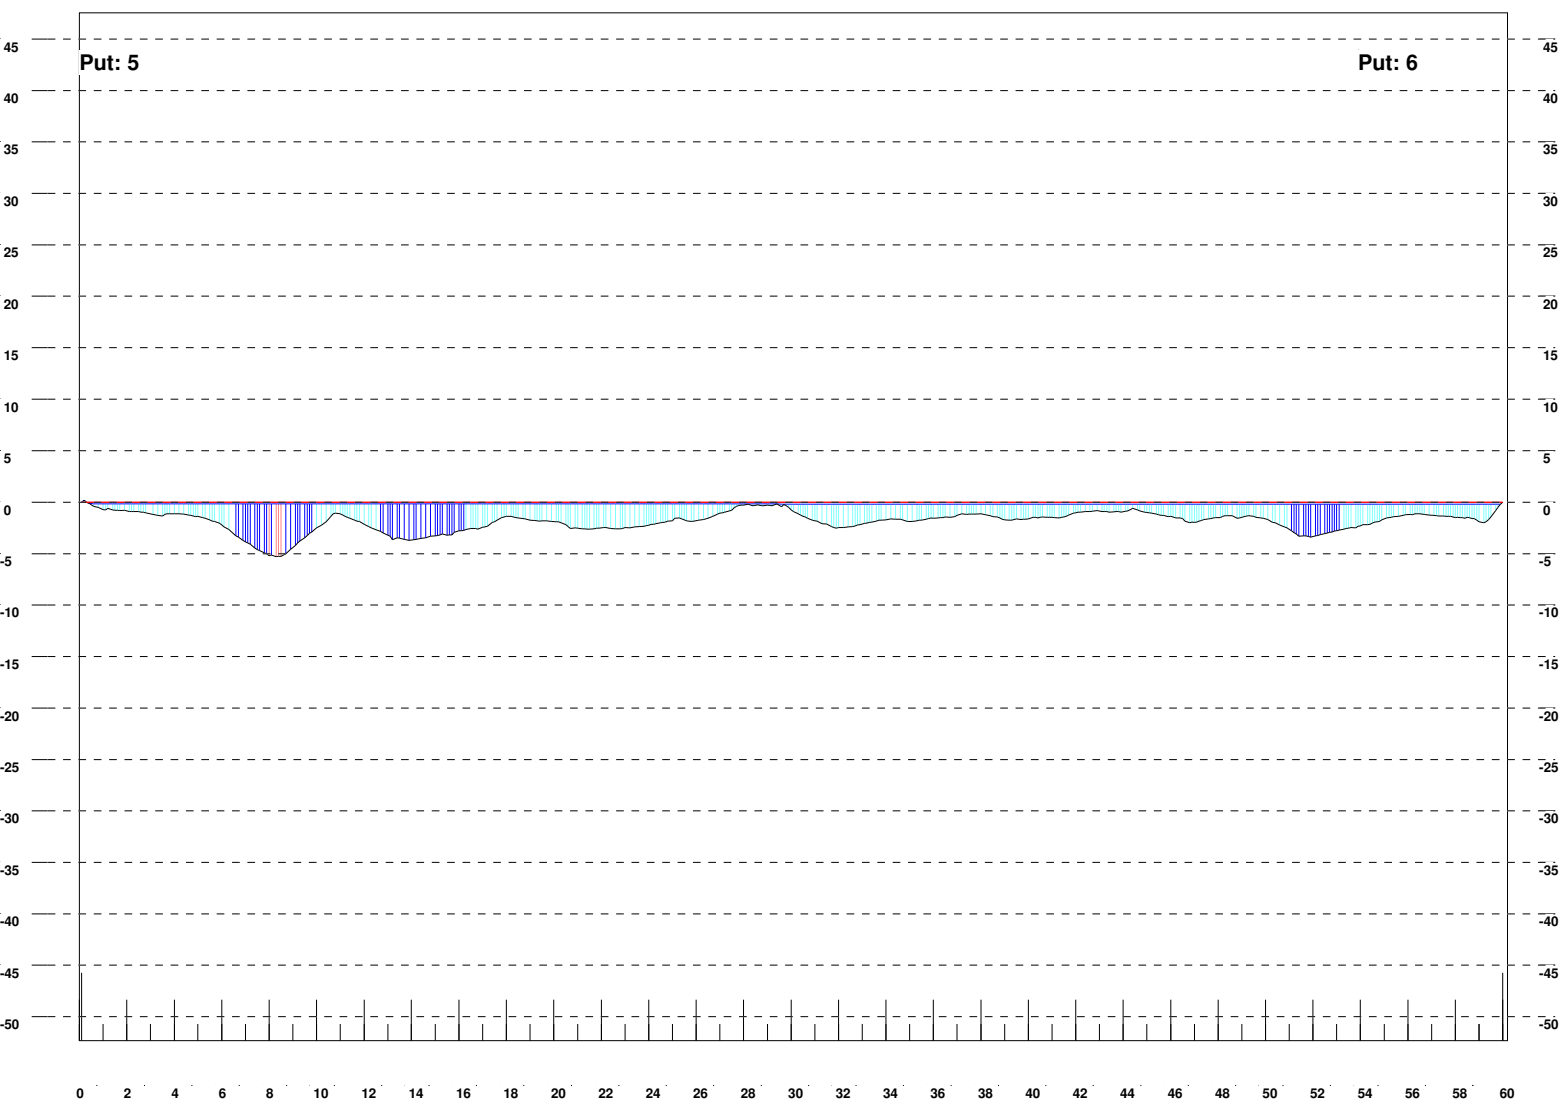
Op 0.20 m, een afwijking van 0.0020+ m boven de ideale lijn  
Op 8.30 m, een afwijking van 0.0530-/- m onder de ideale lijn

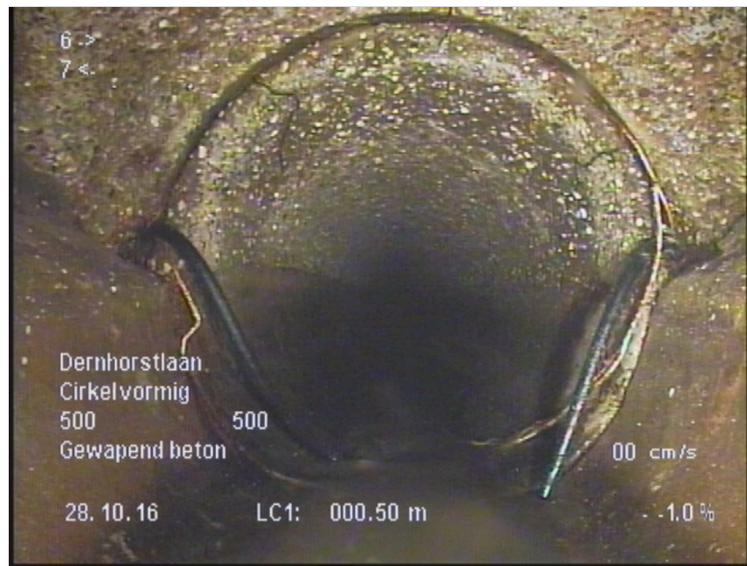
0.50 m1 Foto 5: Indringend afdichtingsmateriaal  
Rubberring  
Put/buis verbinding

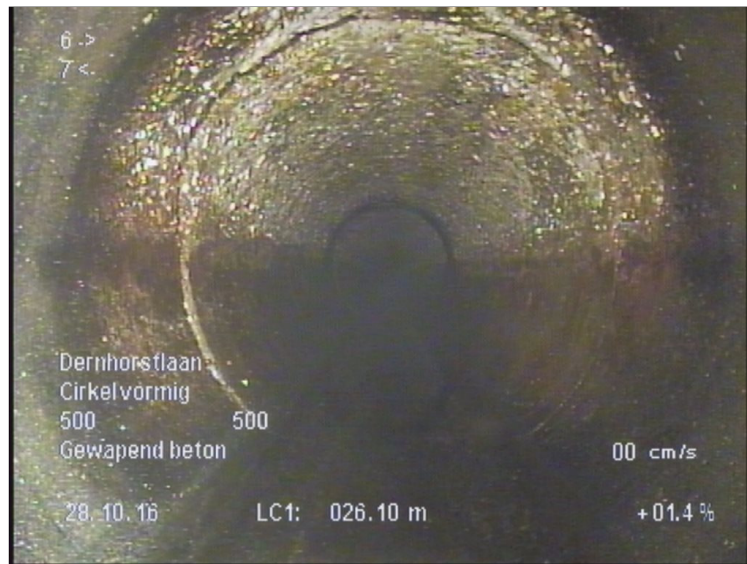
26.10 m1 Foto 6: Verplaatste verbinding  
Hoekverdraaiing

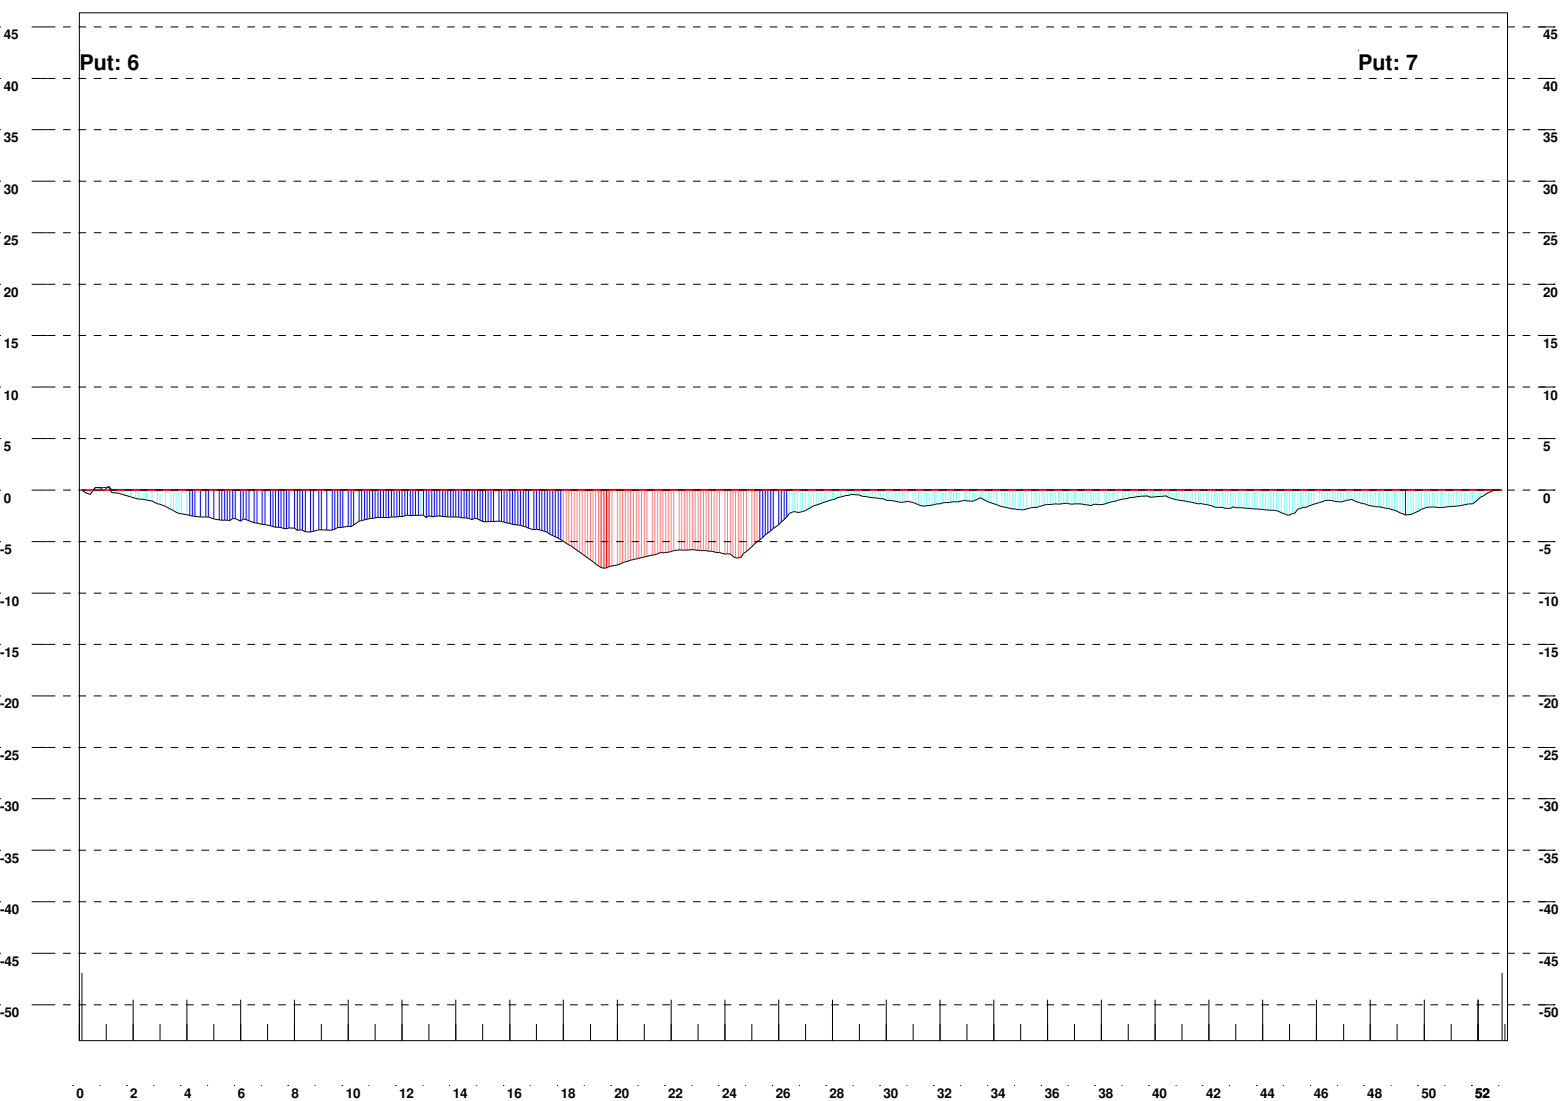
**Vertikale schaal in cm**    **Horizontale schaal in m**  
Op 1.10 m, een afwijking van 0.0035+ m boven de ideale lijn  
Op 19.50 m, een afwijking van 0.0759-/- m onder de ideale lijn

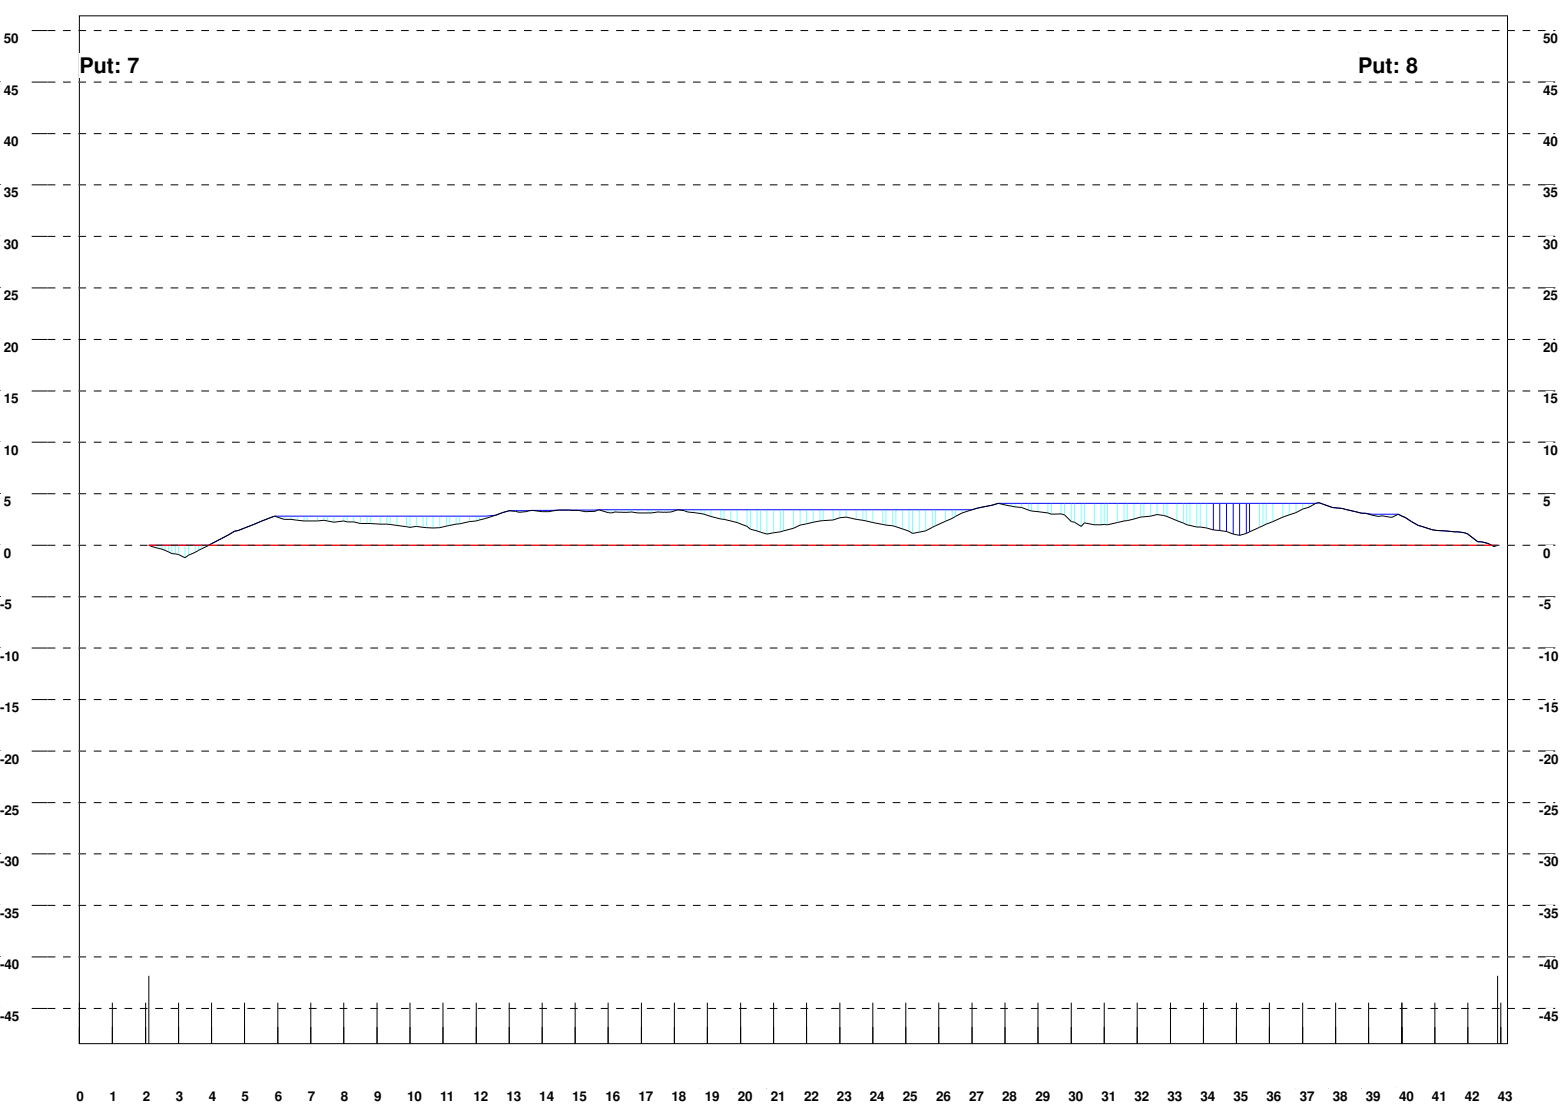
Op 37.50 m, een afwijking van 0.0413+ m boven de ideale lijn  
Op 3.20 m, een afwijking van 0.0122-/- m onder de ideale lijn

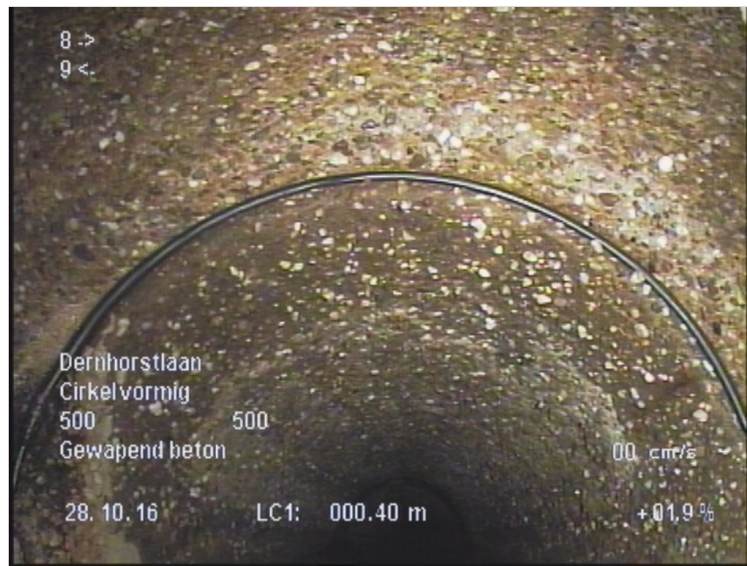
0.40 m1 Foto 8: Indringend afdichtingsmateriaal  
Rubberring  
Via put/buis verbinding

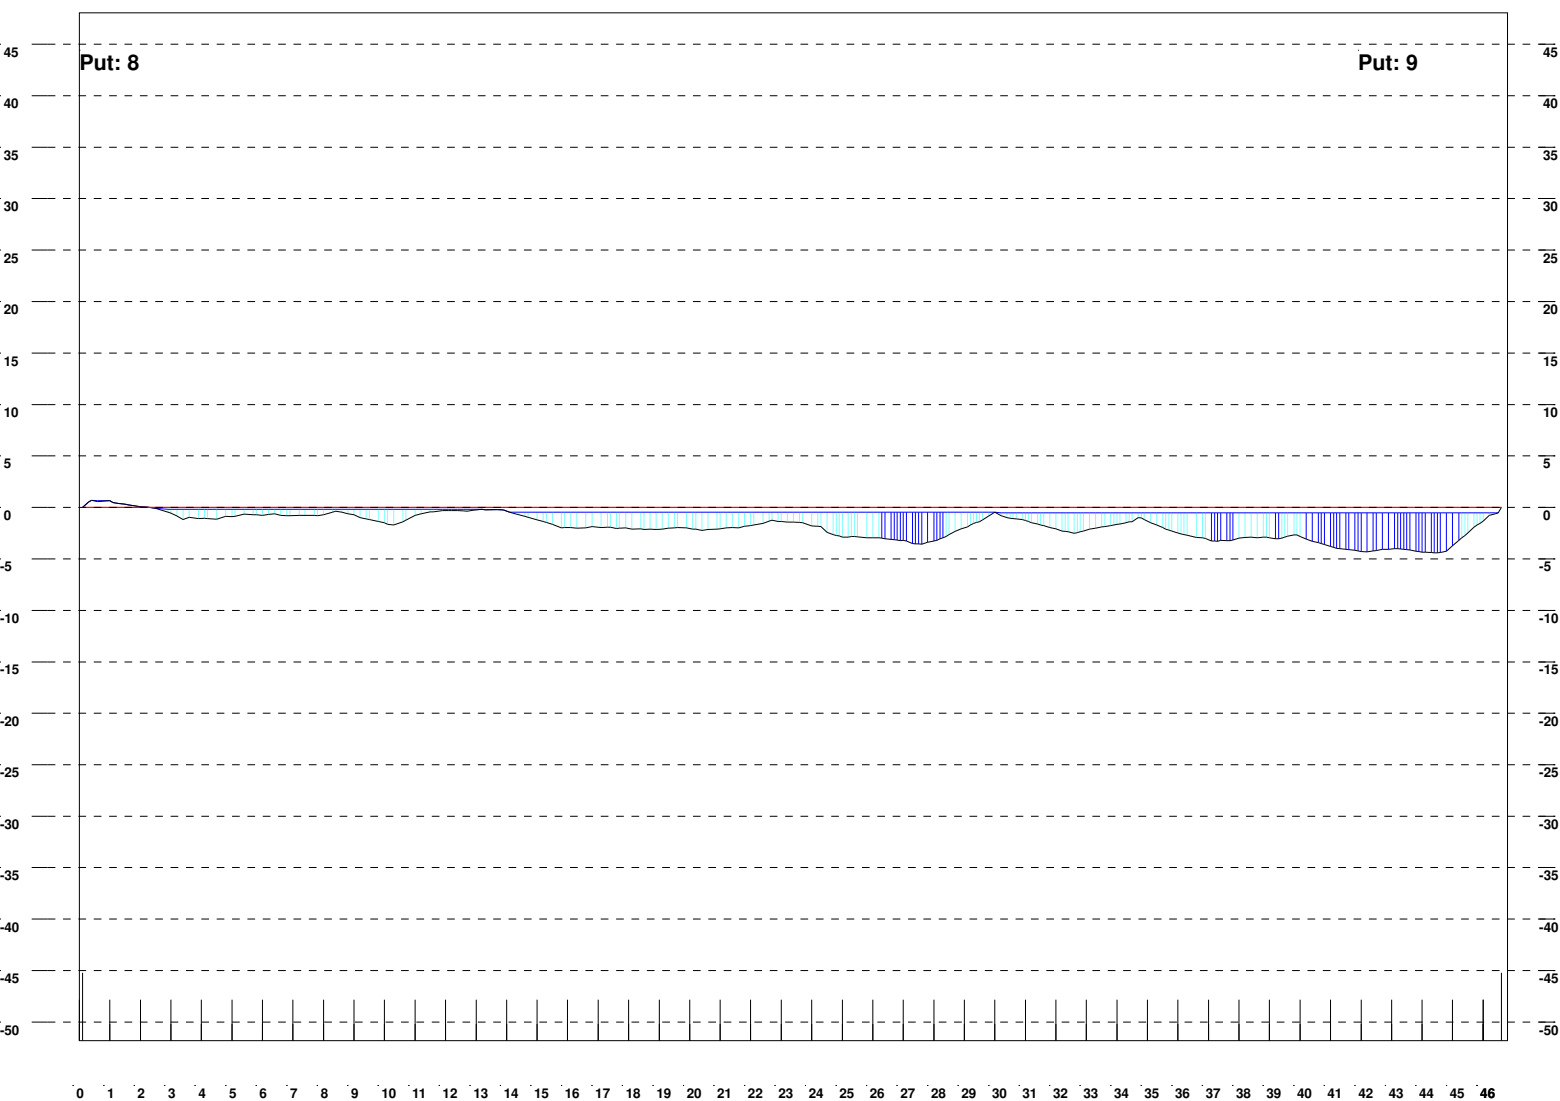
Op 0.40 m, een afwijking van 0.0070+ m boven de ideale lijn  
Op 44.40 m, een afwijking van 0.0441-/- m onder de ideale lijn

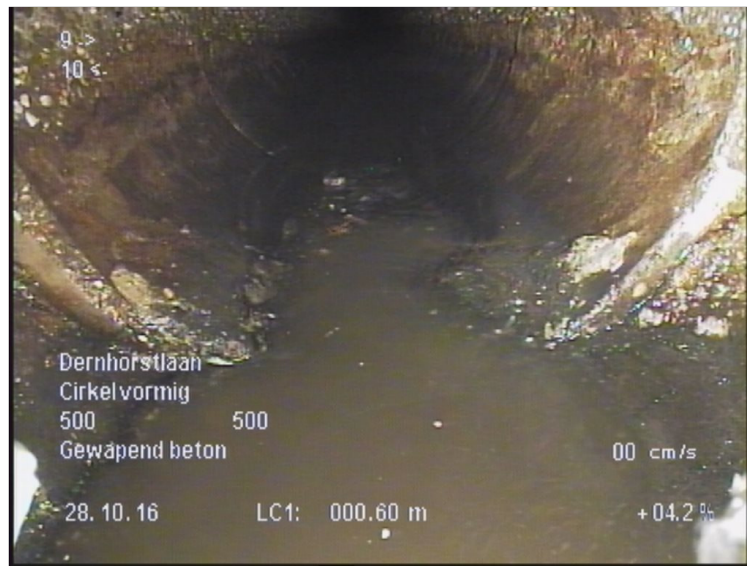
0.60 m1 Foto 9: Aangehechte afzettingen  
belemmering buisdoorsnede <= 5%  
Spoelcement

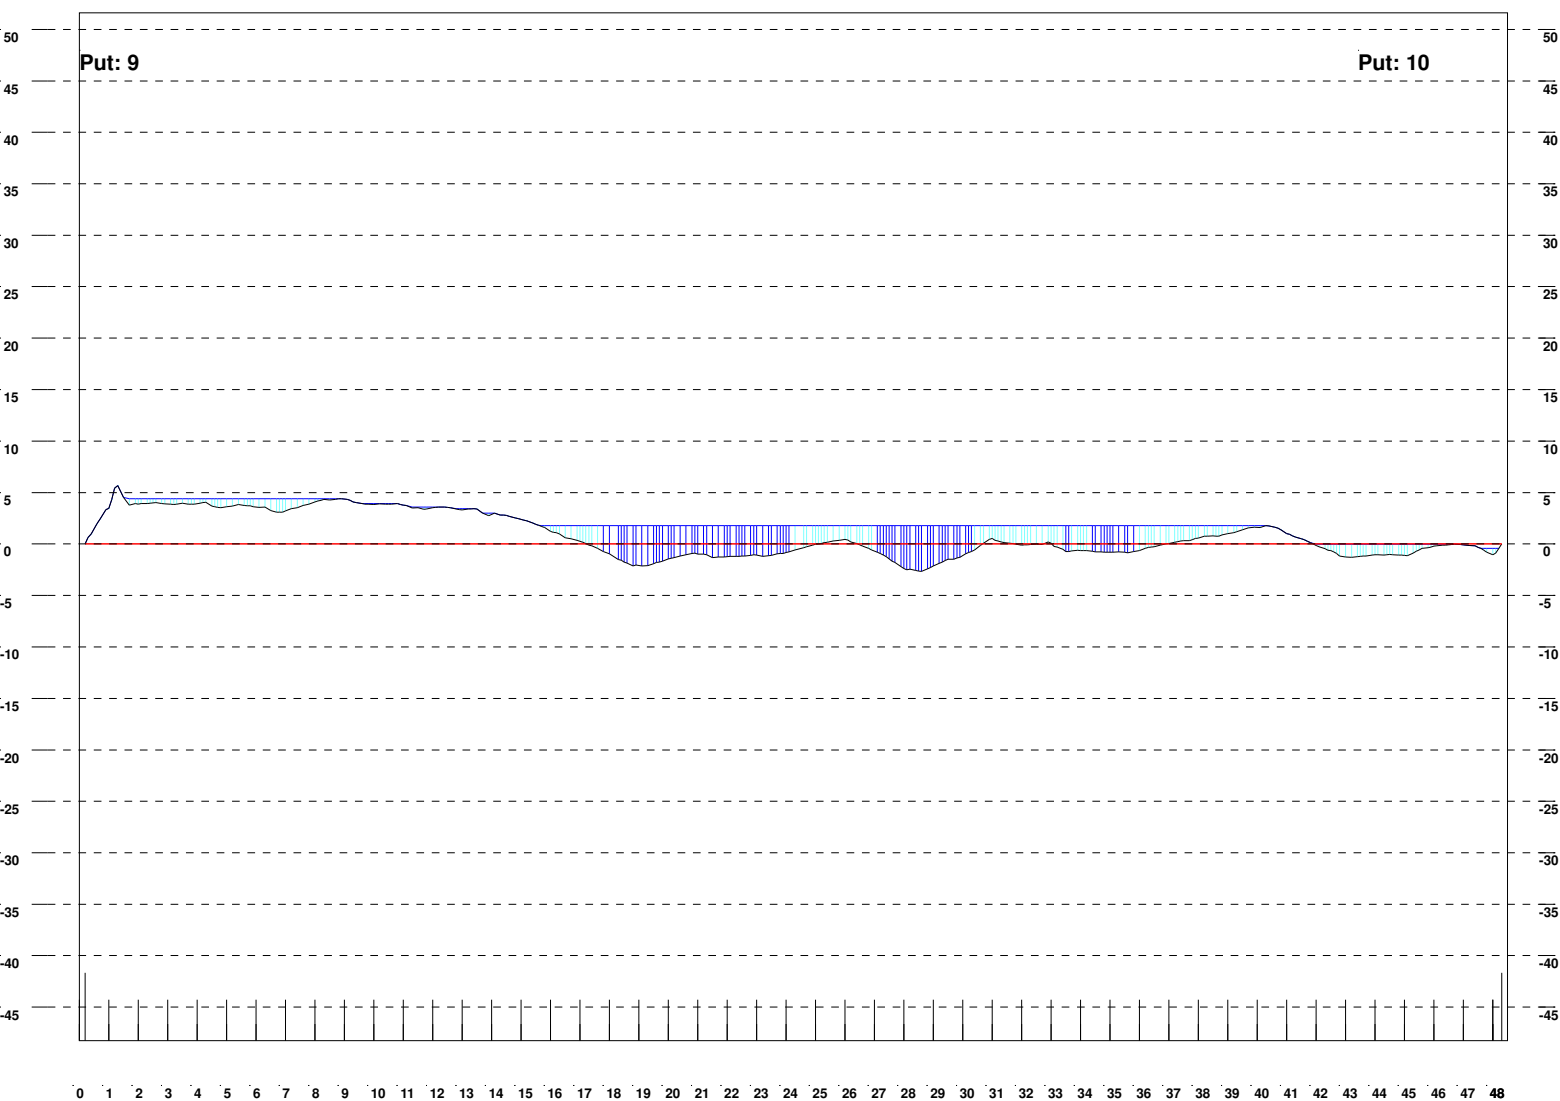
Op 1.30 m, een afwijking van 0.0568+ m boven de ideale lijn  
Op 28.60 m, een afwijking van 0.0266-/- m onder de ideale lijn

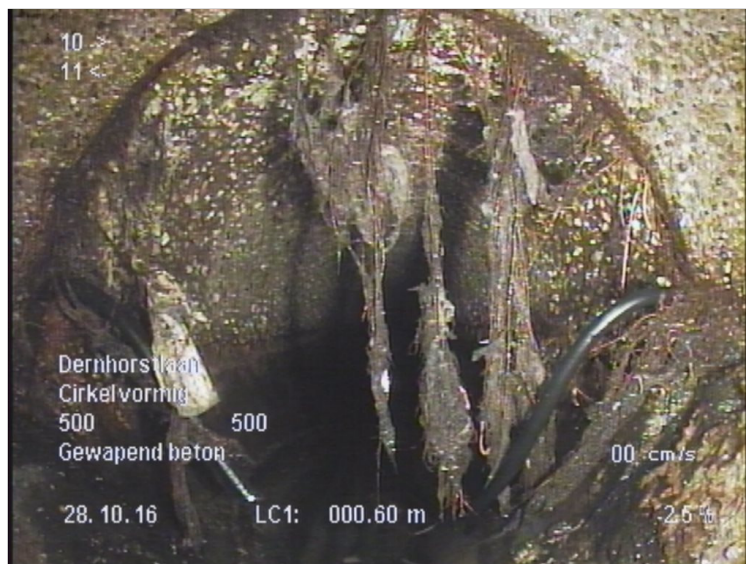
0.60 m1 Foto 10: Wortels  
Belemmering buisdoorsnede <= 10%  
Via put/buis verbinding

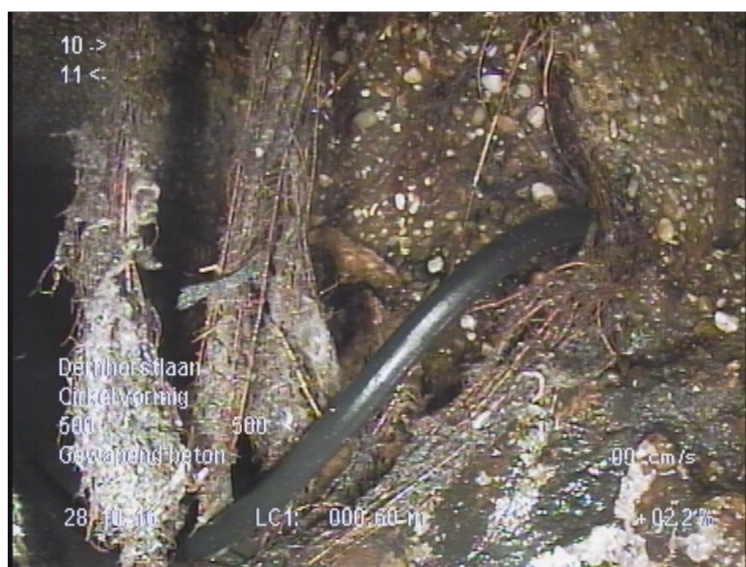
0.60 m1 Foto 11: Indringend afdichtingsmateriaal  
Rubberring  
Via put/buis verbinding

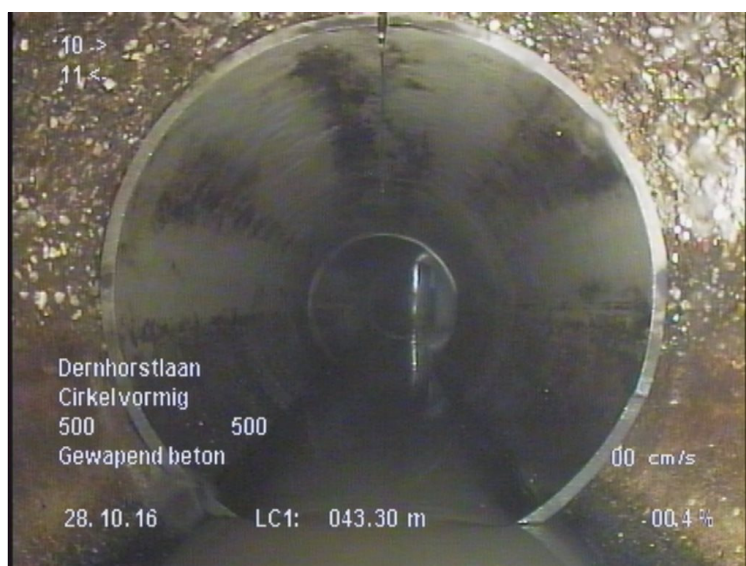
43.30 m1 Foto 12: Materiaal  
PVC-U

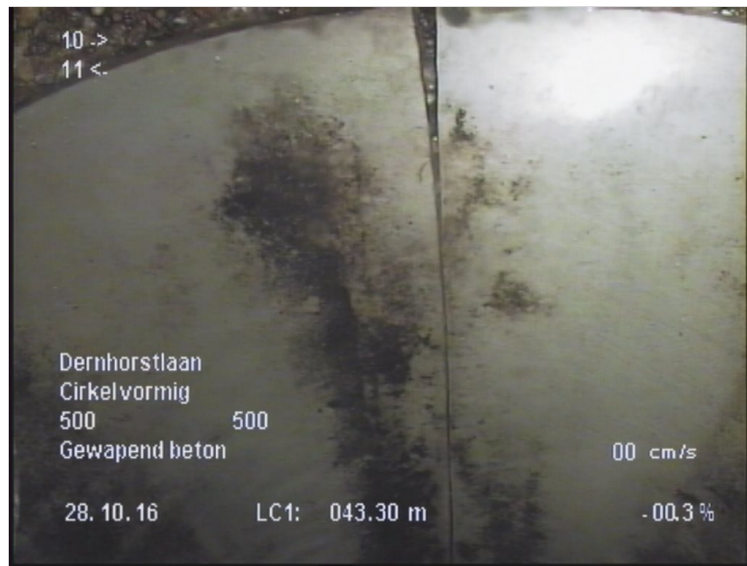
| Begin | Uit | Eind | Co-<br>de | Omschrijving | Klas-<br>se | Klok | Voeg | Video<br>Videoteller | Foto |
|---|---|---|---|---|---|---|---|---|---|
| 43.30 | -> | 44.30 | BAB | Scheur<br>Scheur - open scheuren in de buiswand<br>A=Lengterichting | 5 | 12 | | 10_0<br>00:06:23 | 13 |

| Begin | Uit | Eind | Foto<br>Omschrijving | Video | Videoteller |
|---|---|---|---|---|---|
| 43.30 | -> | | 13<br>Scheur<br>Scheur - open scheuren in de buiswand | 10_0 | 00:06:23 |

43.30 m1 Foto 13: Scheur  
Scheur - open scheuren in de buiswand

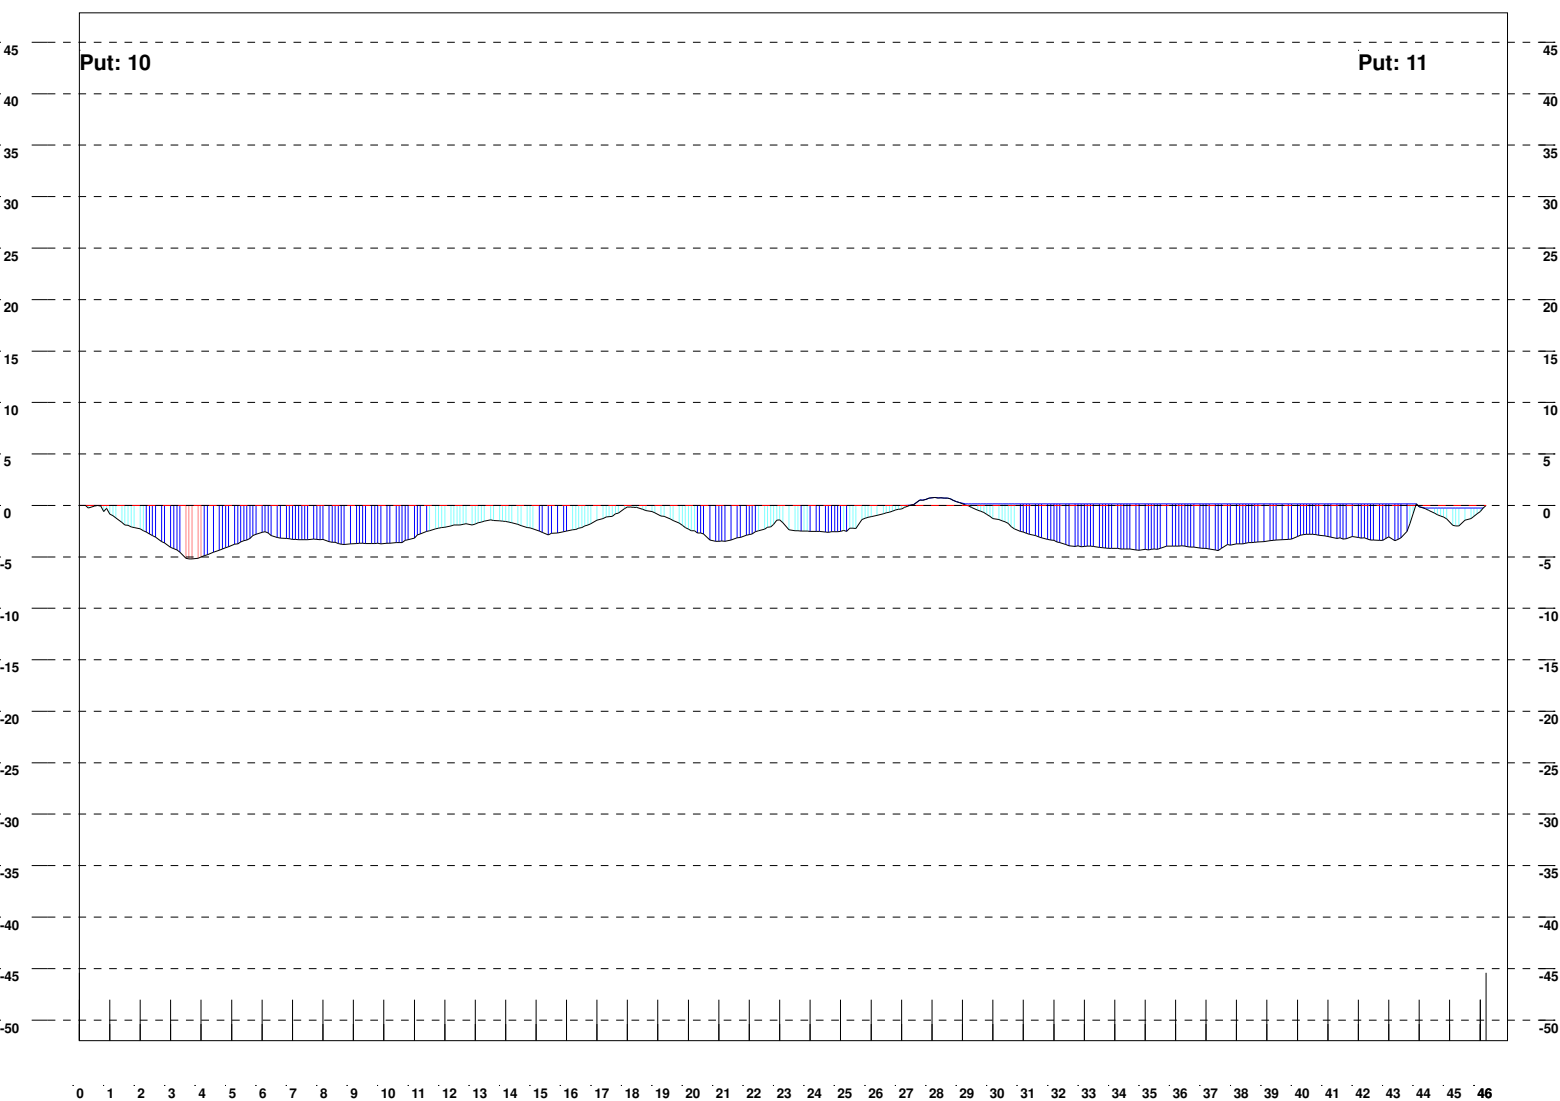
Op 28.10 m, een afwijking van 0.0078+ m boven de ideale lijn  
Op 3.60 m, een afwijking van 0.0521-/- m onder de ideale lijn
