## Vriezen Leidinginspectie BV

### Visuele inspectie in leidingen

Twello

### Betreft leidingen in de volgende straten

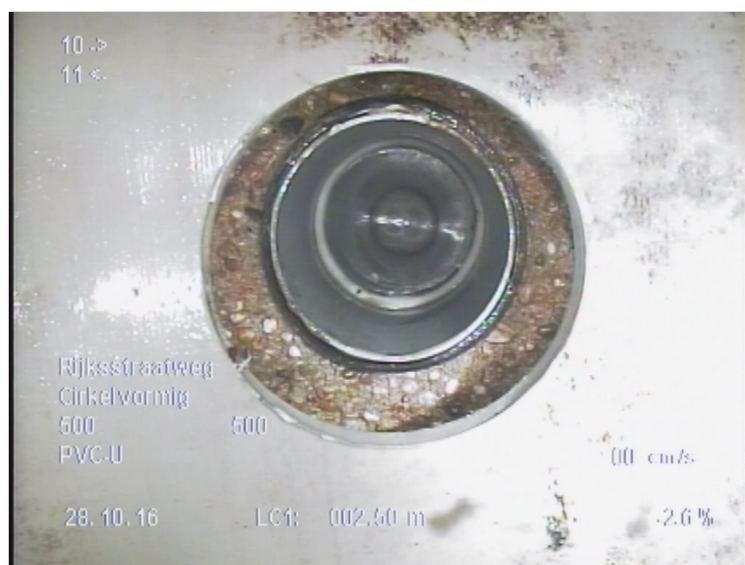
2.50 m1 Foto 14: Aansluiting  
Vlakke aansluiting - geboord

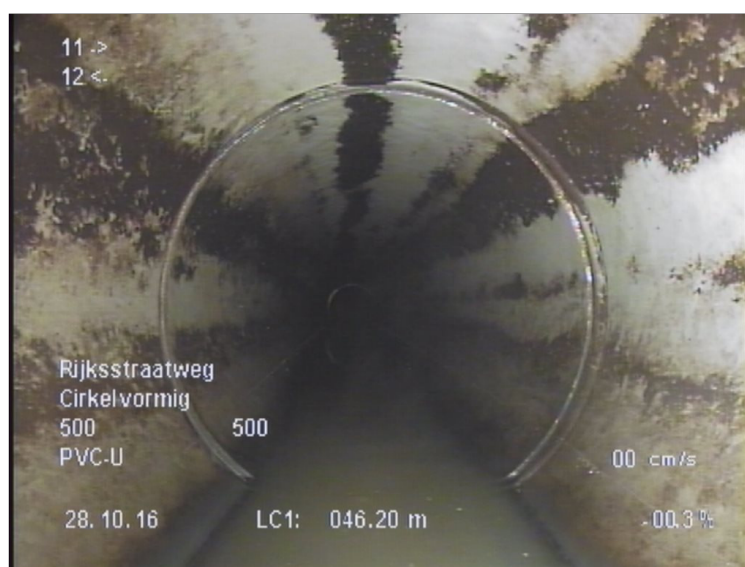
46.20 m1 Foto 15: Verplaatste verbinding  
Hoekverdraaiing

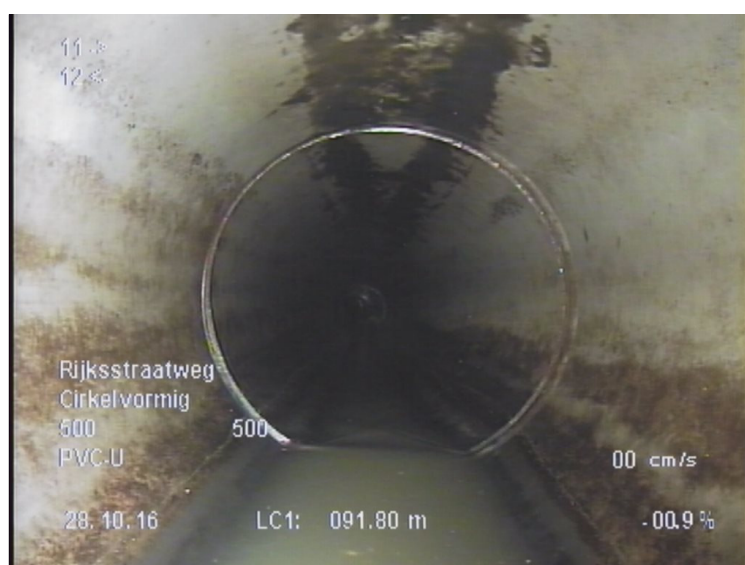
91.80 m1 Foto 16: Deformatie  
deformatie <= 5% van de middellijn

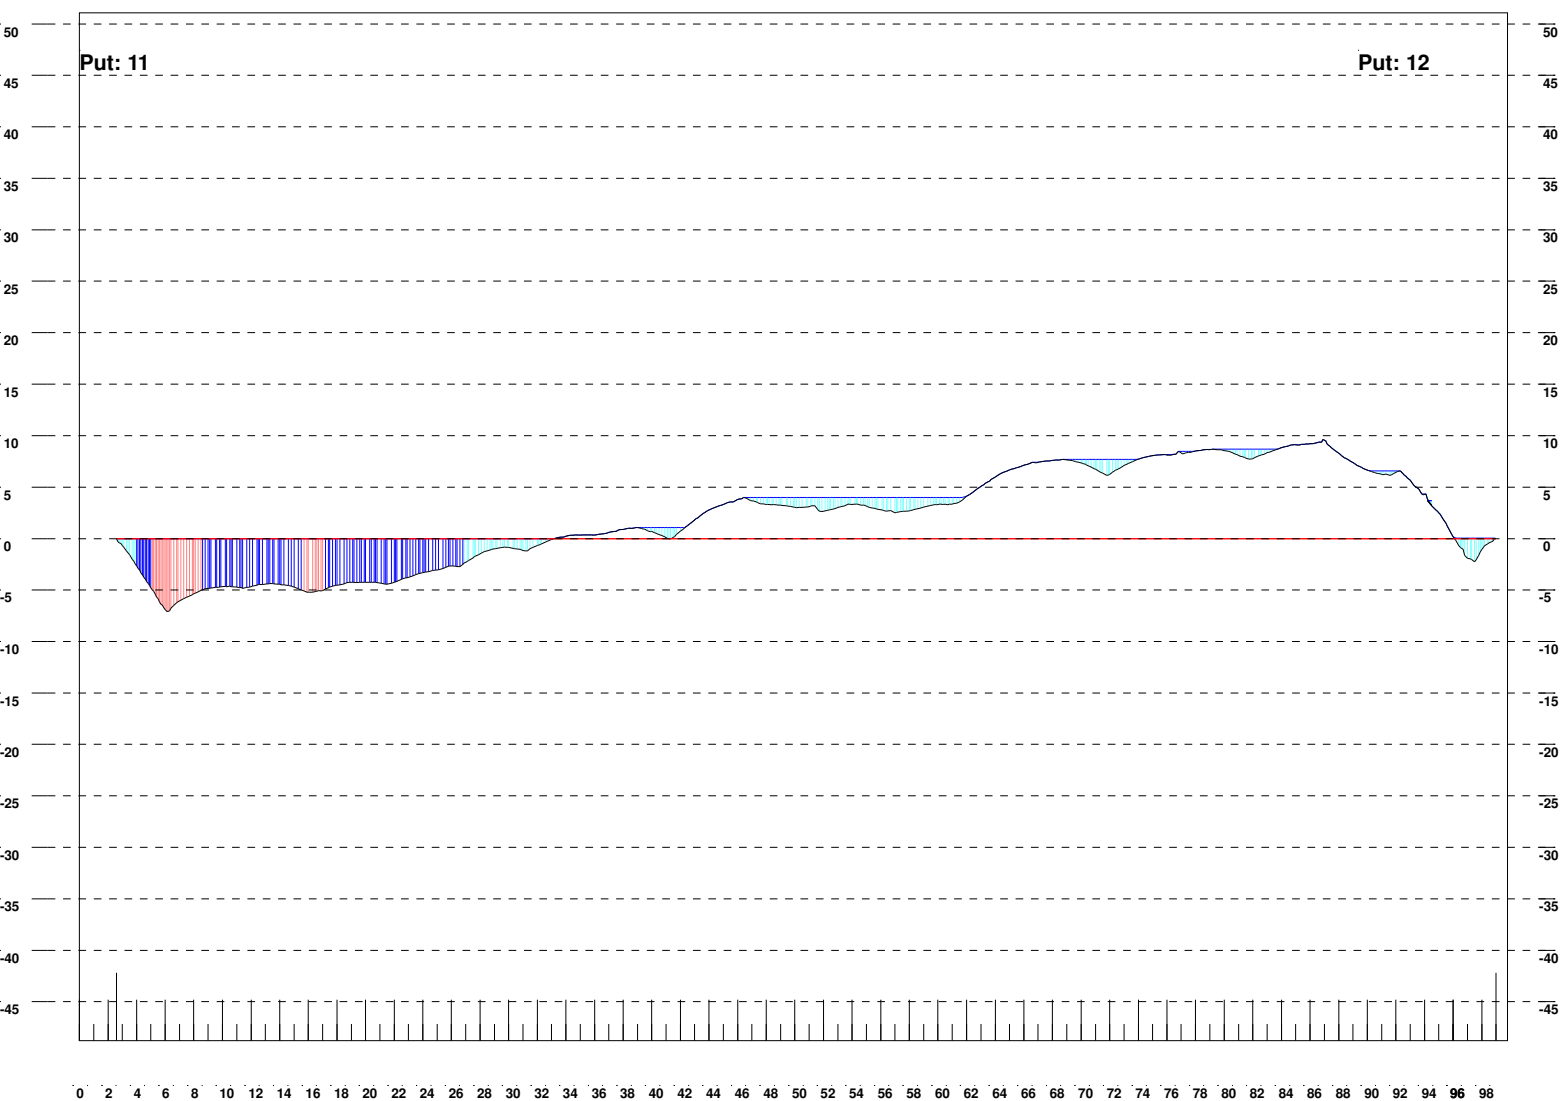
| <b>Commentaar</b> | : Pvc buis in een betonnen buis geschoven | | |

Op 86.90 m, een afwijking van 0.0960+ m boven de ideale lijn  
Op 6.10 m, een afwijking van 0.0709-/- m onder de ideale lijn
