RISICOANALYSE

Verzekerde : Koning Willem I College
Vlijmenseweg 2
5223 GW 's-Hertogenbosch

Uw kenmerk : 3246647
Dossiernummer : F_5223 GW2_F12022
CEA-code : 1339
SBI-code : 85599
Naw-nummer : 5223 GW2
Contactpersoon verzekerde : ~~mevrouw C. Tak~~, locatiemanager
Contactpersoon intermediair : mevrouw S. Knegtmans, Aon
Inspectiedatum : 8 oktober 2018
Rapportdatum : 30 oktober 2018
Bij bezoek aanwezig : contactpersoon verzekerde en intermediair
Adviseur : de heer J.J.M de Ruwe

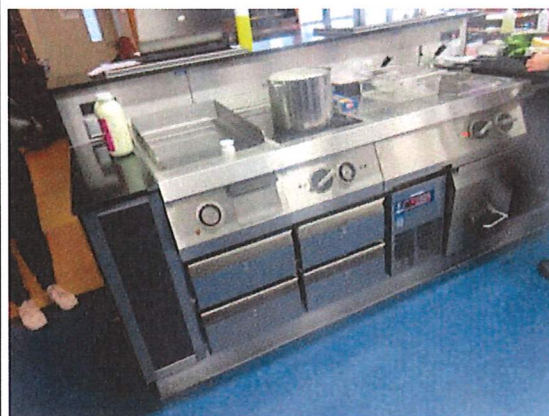
Keuken met elektrisch en/of gasgestookte fornuizen

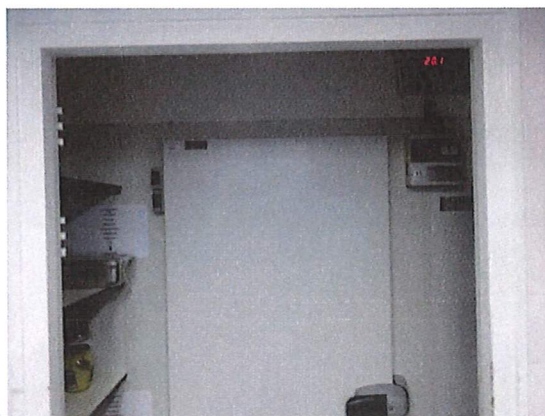
Koel- en vriescellen

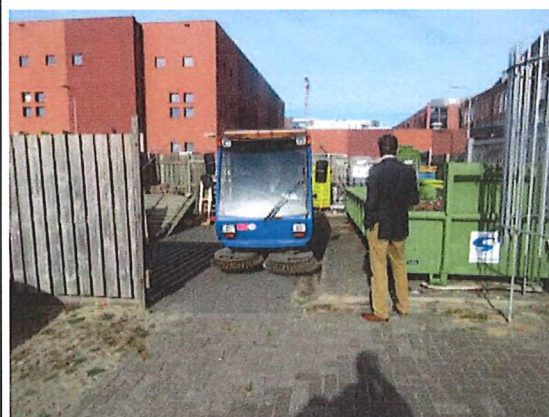
Afvalinzameling

- 02.01E De gevels vrijhouden van afvalcontainers en brandbare materialen zoals pallets.

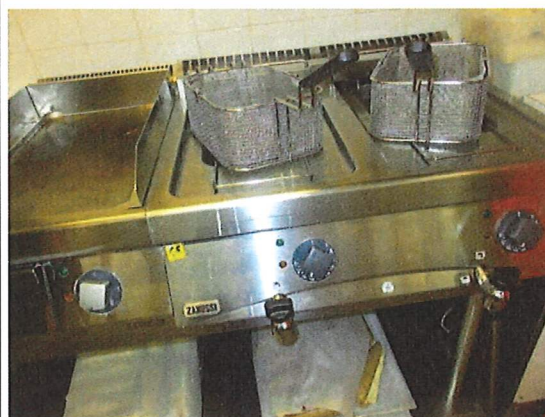
Frituurinstallaties

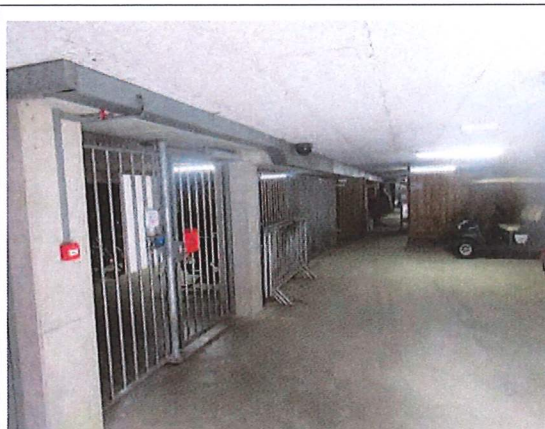
Gebouw A, fietsenkelder

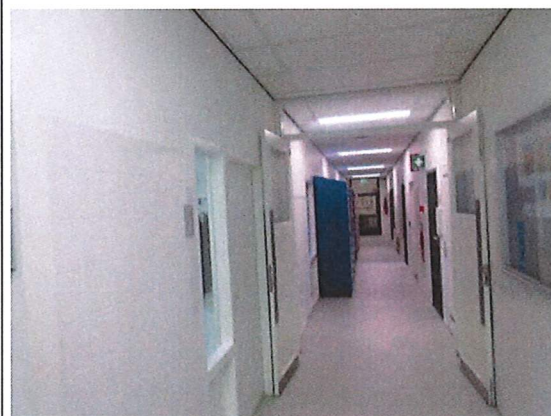
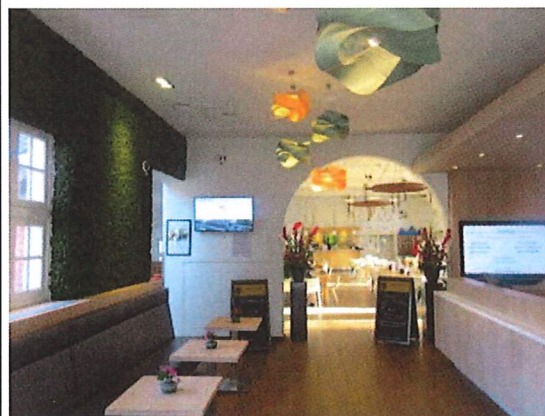
Inkijk gebouw G

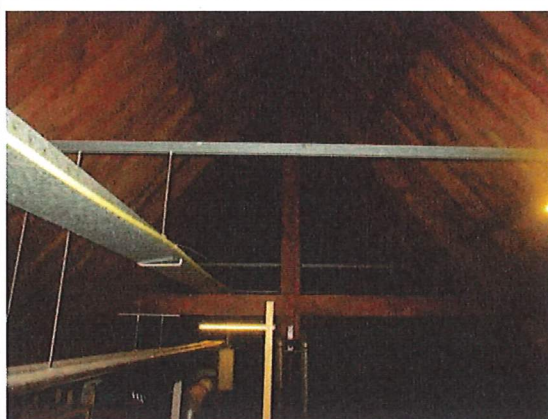
Dakconstructie gebouw E

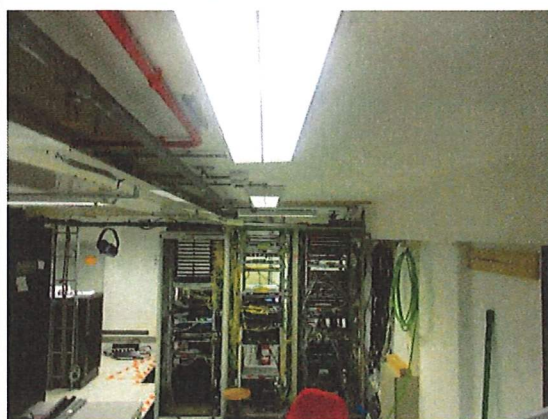
Serverruimte gebouw E
