VEILIGHEIDSINSPECTIE SCIOS SCOPE 8 GEMEENTE GOUDA

1909. Burgermeester James plein 1

Datum: 12-11-2019
Opgemaakt door: Dennis Leijten

Reden inspectie: Periodieke inspectie bestaande installatie

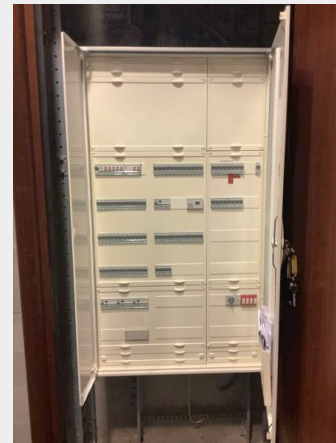
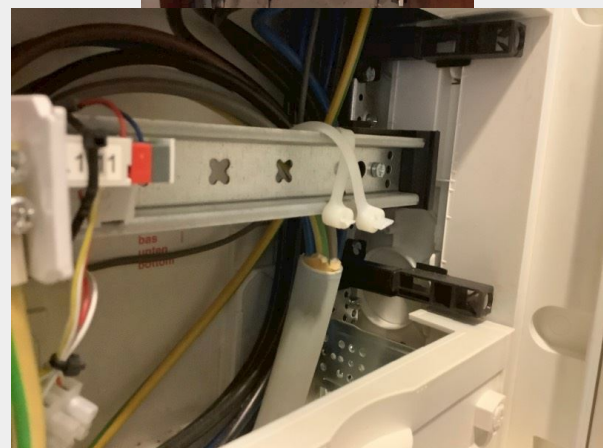
LK01/LKN0-1

Prioriteitscode:

C2

De voedingskabel is op ondeugdelijke wijze geïnstalleerd. er dient een mechanische bescherming aanwezig te zijn ten opzichte van het metalen gestel van de verdeelinrichting.

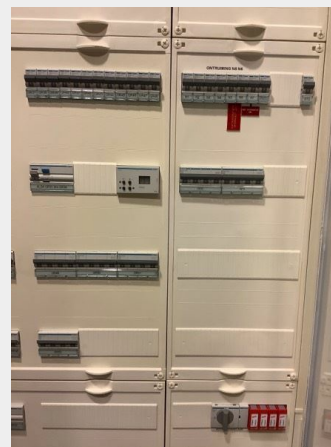
Prioriteitscode: C2

Er is geen duidelijke markering aangebracht welk deel van de kast de algemene of nood functie heeft.

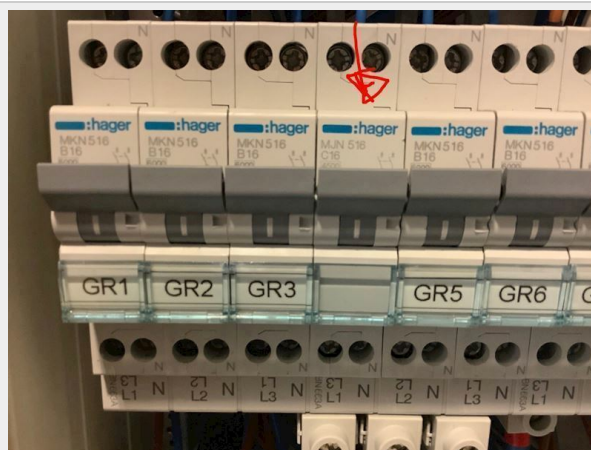
Prioriteitscode: C3

Groep 4 is aangepast van een B naar C karakteristiek, dit is niet aangegeven op tekening en de groep codering ontbreekt.

Het advies is dit in het tekeningen pakket aan te passen. De circuitweerstand van de desbetreffende eindgroep is gecontroleerd en voldoet aan hetgeen gesteld.

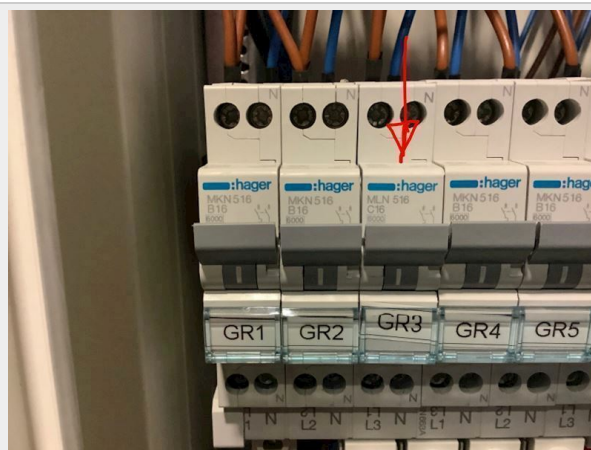
LK2-1

Prioriteitscode: C3

Groep 3 is aangepast van een B naar C karakteristiek, dit is niet aangegeven op tekening en de groep codering ontbreekt.

Het advies is dit in het tekeningen pakket aan te passen.

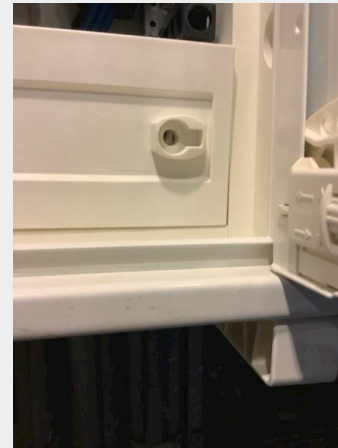
Prioriteitscode: C3

De schroef van de afdekkap ontbreekt.

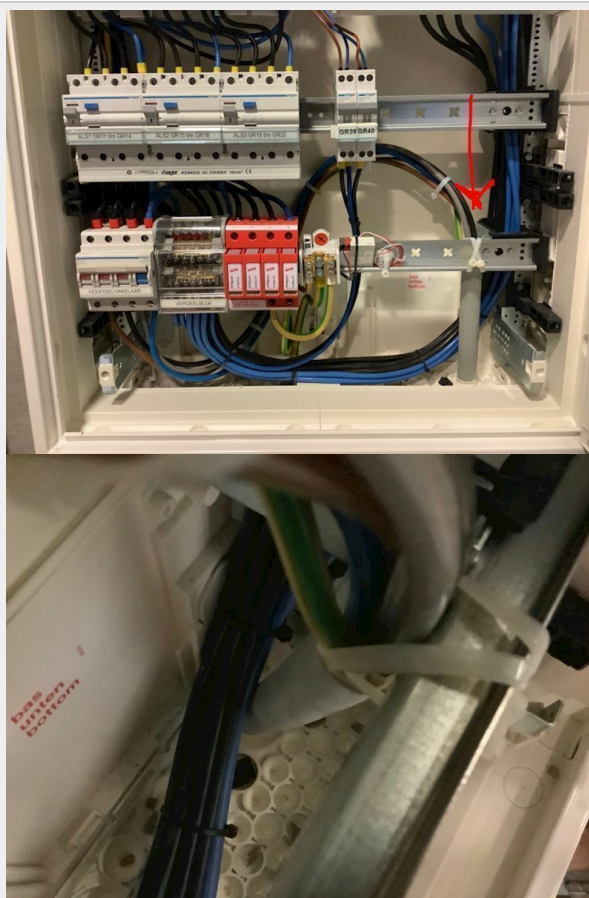
Prioriteitscode: C2

De voedingskabel is ondeugdelijk geïnstalleerd.

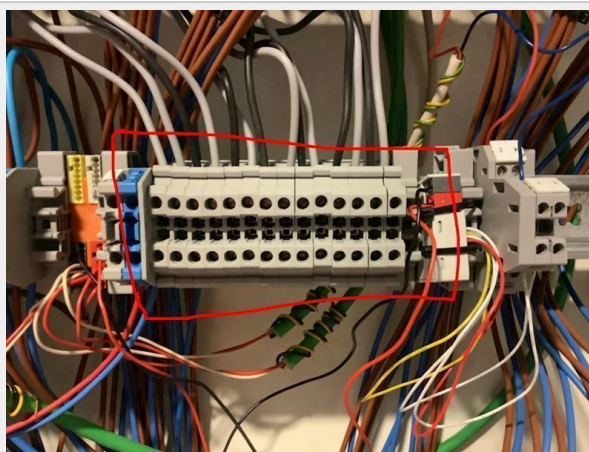
Prioriteitscode: NO

Op de klemmenstrook worden er verschillende spanningen waargenomen tussen de 1 en 90V.
Dit wordt naar alle waarschijnlijkheid veroorzaakt doordat het reserve aders van de verlichting groepen betreffen.
Tevens ontbreekt de klemcodering.

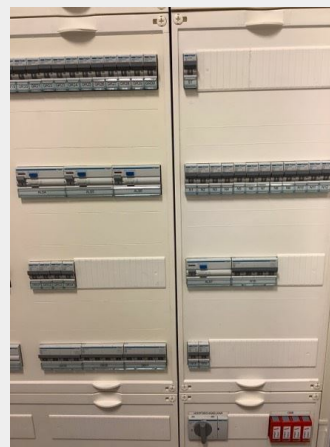
Prioriteitscode:

C2

Er is geen duidelijke markering aangebracht tussen de algemene en nood eindgroepen.

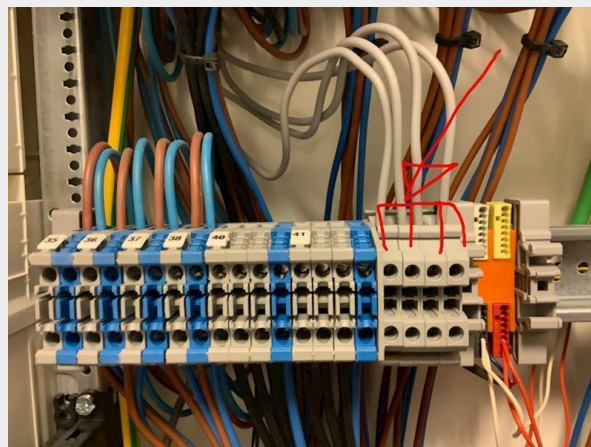
Prioriteitscode:

NO

Op de klemmenstrook worden er verschillende spanningen waargenomen tussen de 1 en 90V.
Dit wordt naar alle waarschijnlijkheid veroorzaakt doordat het reserve aders van de verlichting groepen betreffen.
Tevens ontbreekt de klemcodering.

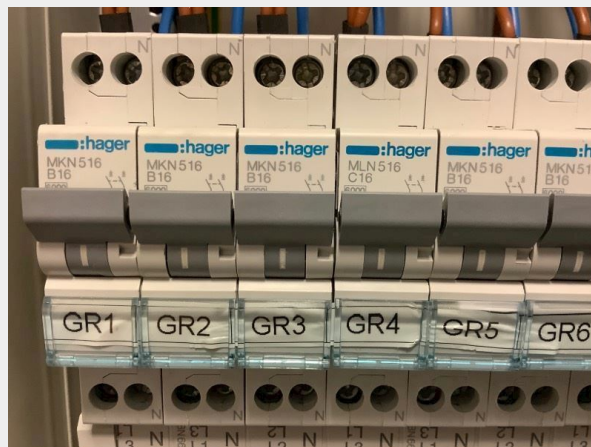
Prioriteitscode: C3

Er wordt geadviseerd overzicht schema bij te werken i.v.m wijziging van eindgroep 4

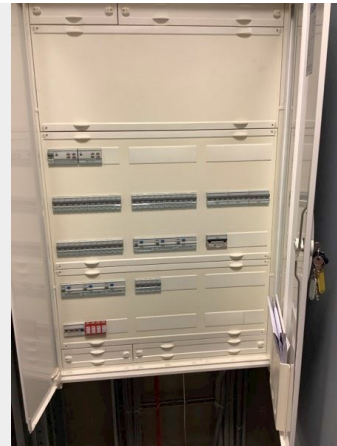
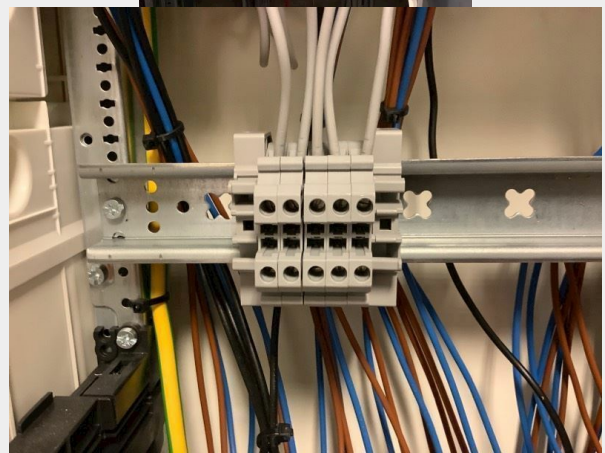
LK8-1

Prioriteitscode: NO

Op de klemmenstrook worden er verschillende spanningen waargenomen tussen de 1 en 90V.
Dit wordt naar alle waarschijnlijkheid veroorzaakt doordat het reserve aders van de verlichting groepen betreffen.
Tevens ontbreekt de klemcodering.

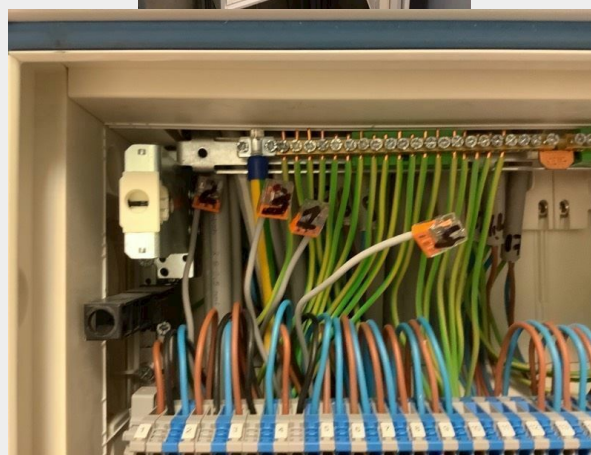
LK9-1

Prioriteitscode: C3

De losse aders zijn niet deugdelijk afgemonteerd.

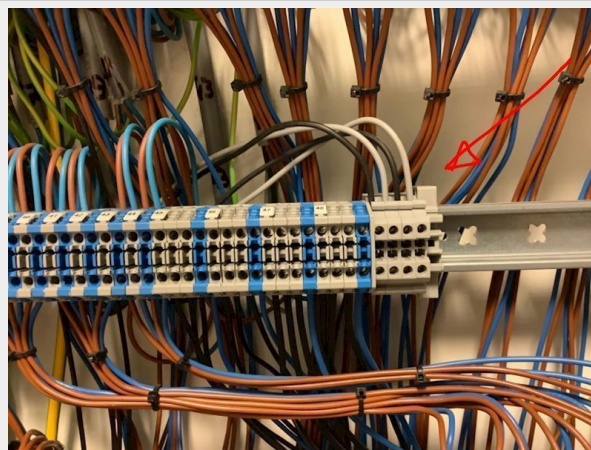
Prioriteitscode: NO

Op de klemmenstrook worden er verschillende spanningen waargenomen tussen de 1 en 90V.
Dit wordt naar alle waarschijnlijkheid veroorzaakt doordat het reserve aders van de verlichting groepen betreffen.
Tevens ontbreekt de klemcodering.

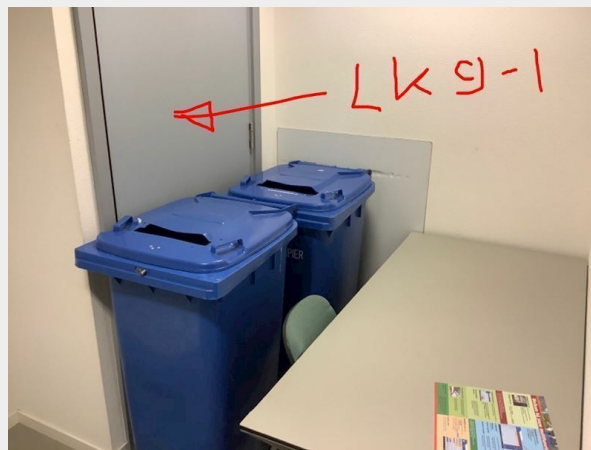
Prioriteitscode: C2

De toegang tot de verdeelinrichting wordt belemmerd door de twee papier containers.
De toegang tot de verdeelinrichting dient altijd vrijgehouden te worden.

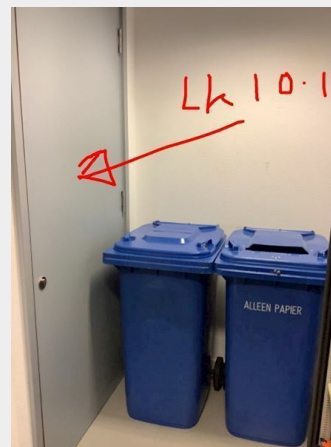
Prioriteitscode: C2

De toegang tot de verdeelinrichting wordt belemmerd door de twee papier containers.
De toegang tot de verdeelinrichting dient altijd vrijgehouden te worden.

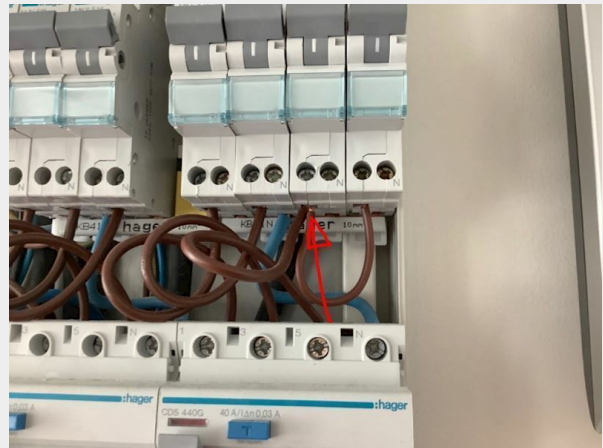
STZ (meldcentrale)

Prioriteitscode: C2

Twee verschillende ader type onder een klem geïnstalleerd.

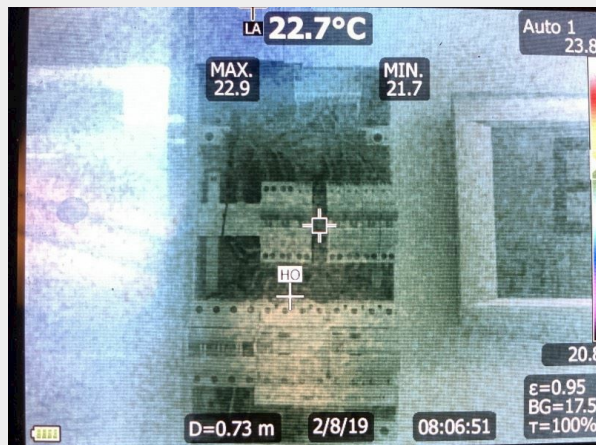
Prioriteitscode: C2

Het draai veld van de aangeboden voedingskabel is afwijkend ten opzichte van hoofdvoeding.

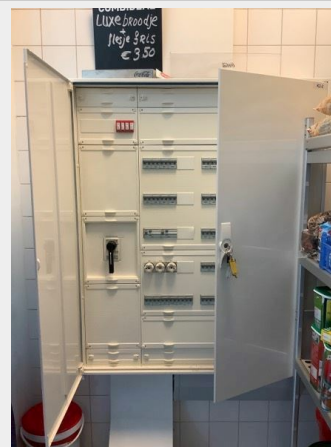
K2-2

Prioriteitscode:

C2

De toegang tot de verdeelinrichting is niet vrij voor bediening en onderhoud werkzaamheden.

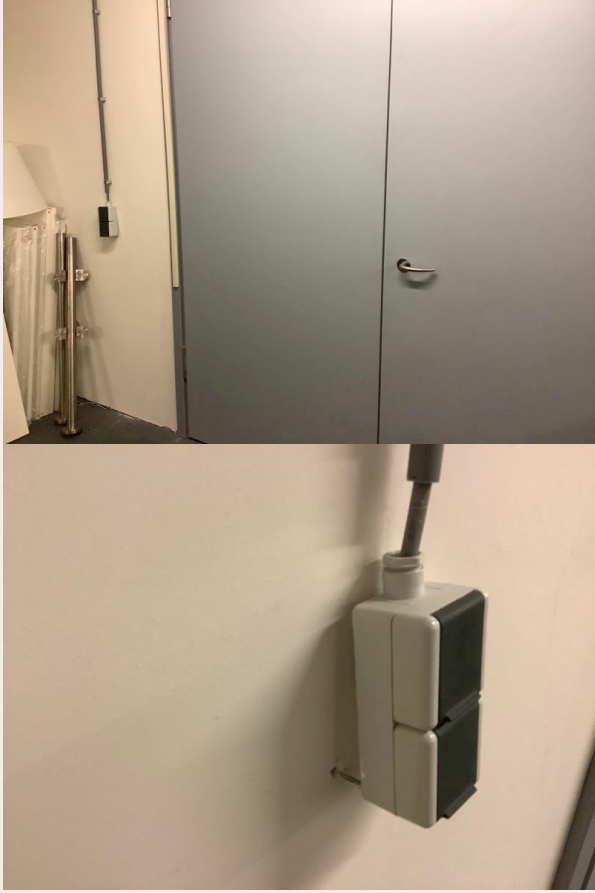
Locatie constatering	Technische ruimte	10e etage
Prioriteitscode: C3		
Omschrijving: De wandcontactdoos is niet naar behoren bevestigd. Locatie 10.1

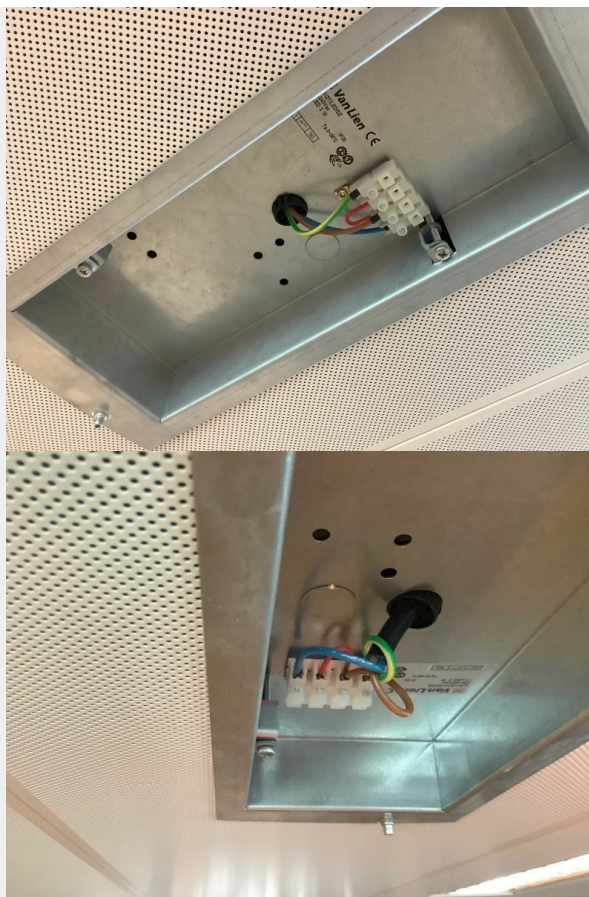
Locatie constatering	Diverse locaties	Vluchtweg aanduiding algemeen.

Prioriteitscode: C2

De voeding van de inbouw noodverlichtingsarmaturen zijn niet voorzien van een deugdelijke trekontlasting.

Het betreft circa. 250 armaturen.

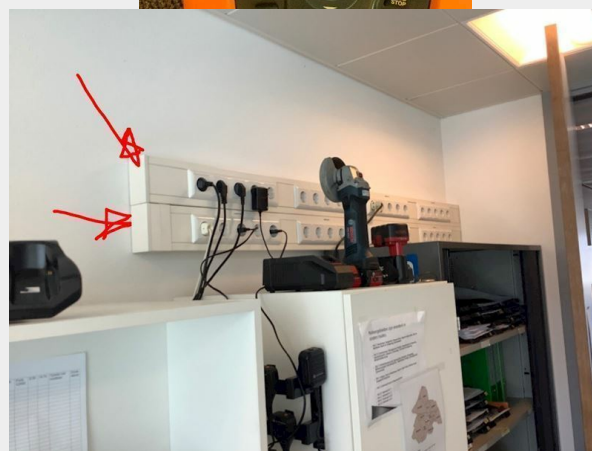
4.43

Prioriteitscode:

C2

De wandgoten zijn niet verbonden met de beschermende vereffeningsleiding.

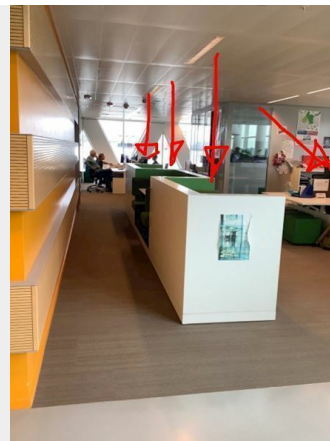
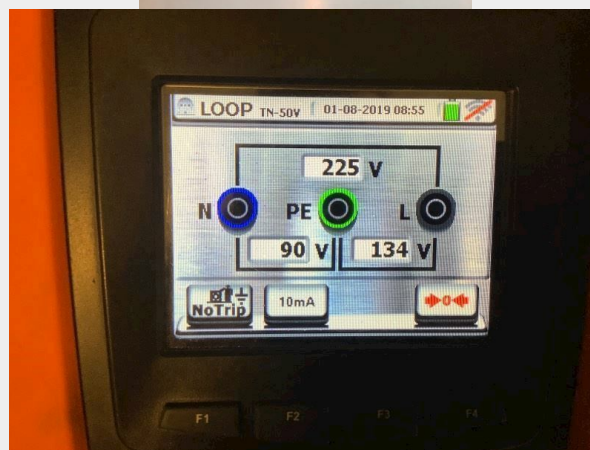
Prioriteitscode: C1

In eindgroep 19 is vermoedelijk een losse aardverbinding aanwezig waardoor op meerdere werkplekken het potentiaal verschil tussen N en PE de toegestane 12 Volt overschrijdt.

Hetgeen geconstateerd is reeds schriftelijk gemeld bij de heer P. van Staalduinen op 31-7-2019.

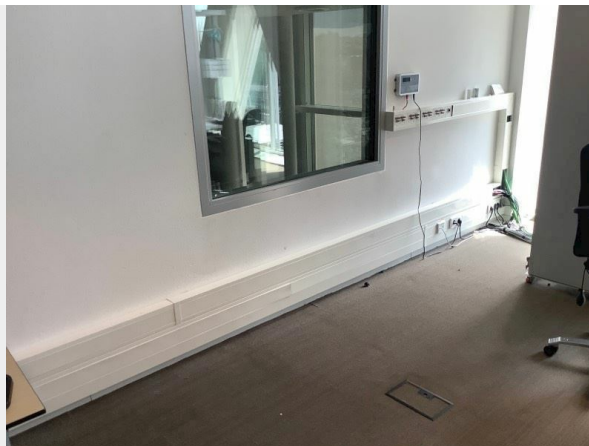
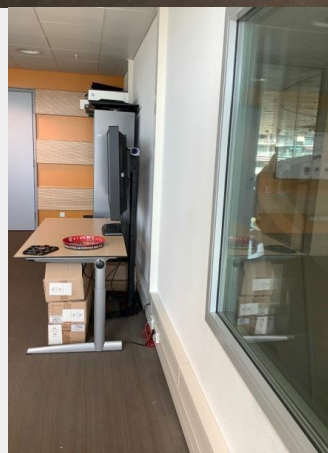
3.37

Prioriteitscode: C2

De wandgoten zijn niet verbonden met de beschermende vereffening sleiding.

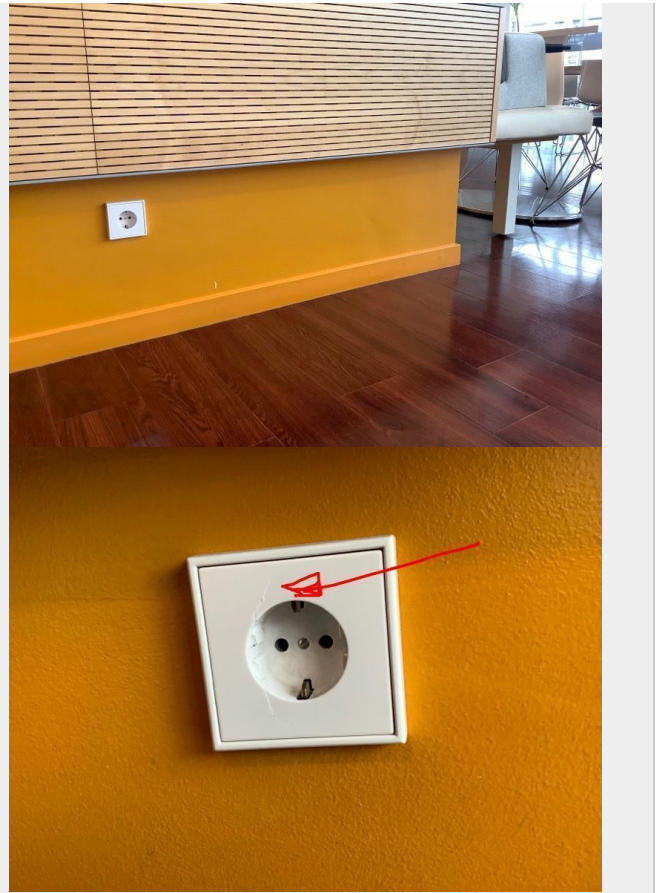
Prioriteitscode: C3

De afdekplaat van de wandcontactdoos is beschadigd. er is een scheur in de behuizing aanwezig.

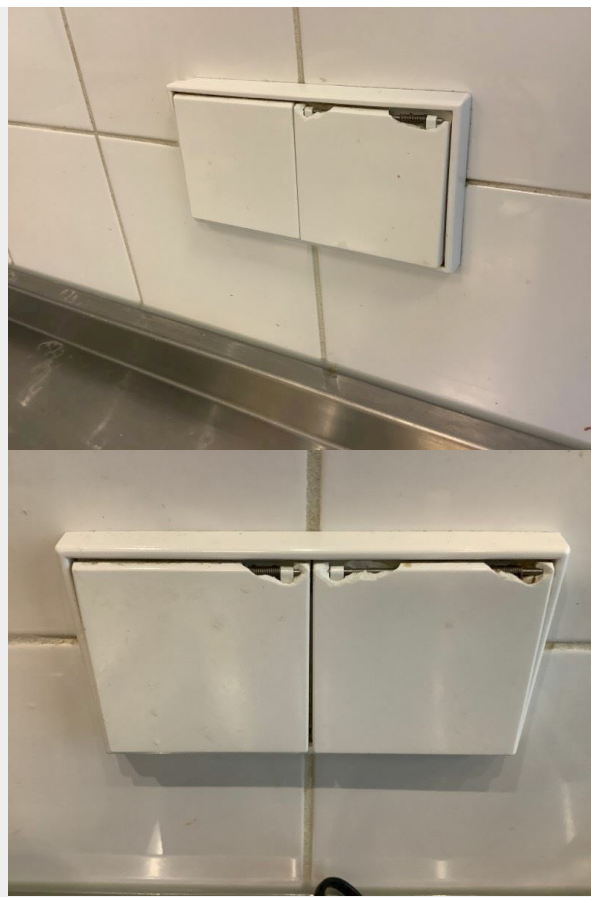
2.50 voorbereiding

Prioriteitscode: C3

De afdekkapjes van de wandcontactdozen zijn defect.

Het betreft 8 stuks.

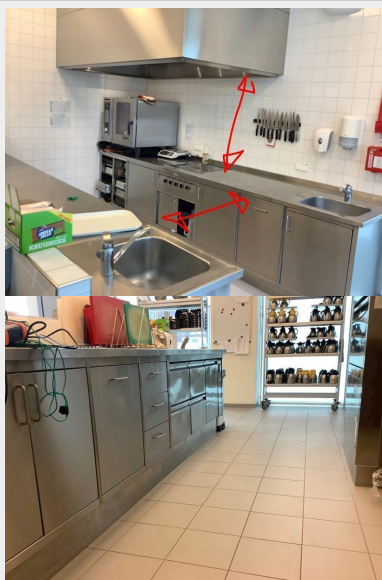
Het vast opgestelde keuken meubilair is niet verbonden met de beschermende vereffeningsleiding.

C2

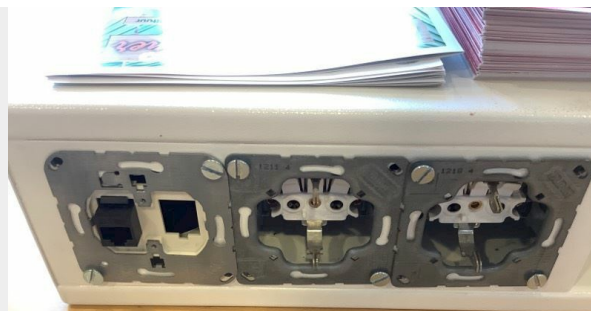
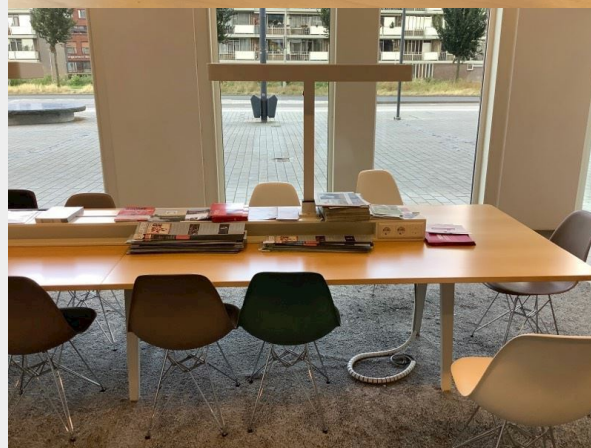
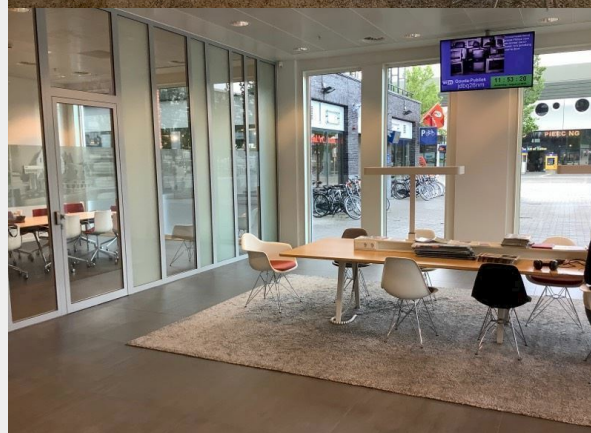
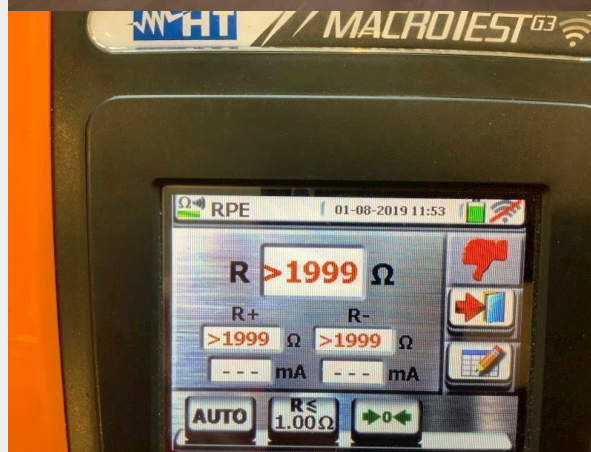
Prioriteitscode: C2

Het metalen gestel waarin de wandcontactdozen zijn gemonteerd is niet verbonden met de beschermende vereffening sleiding.

Het betreft circa 30 identieke opstellingen.

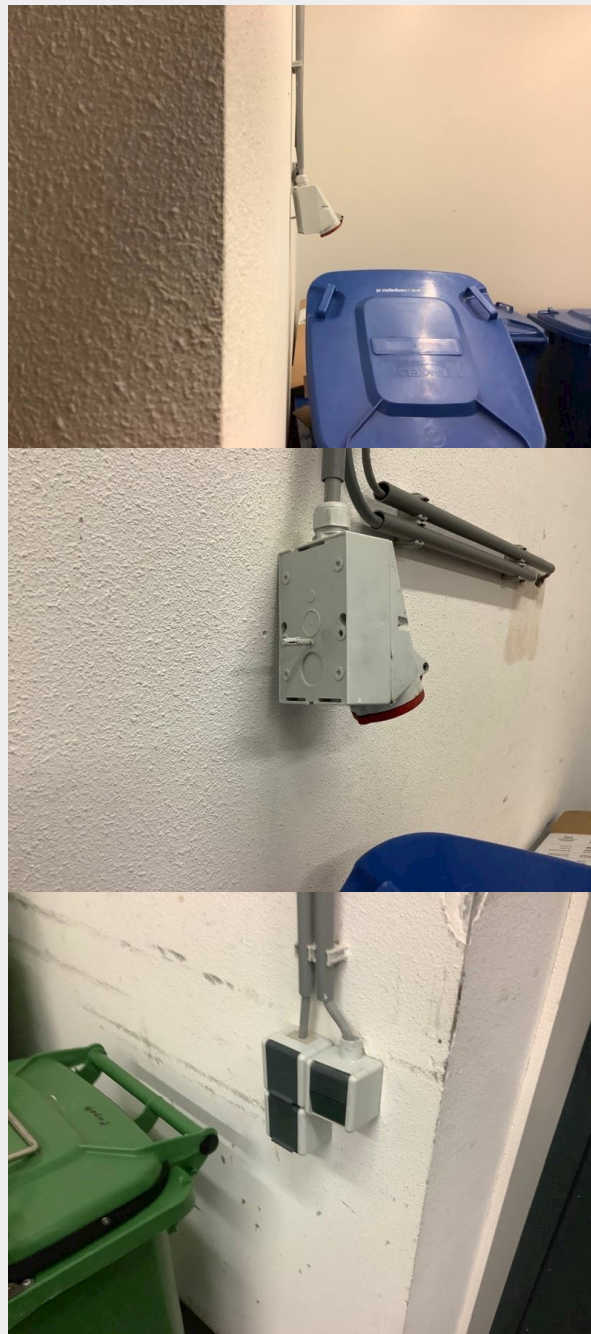
0.52 containerruimte

Prioriteitscode:

C2

De wandcontactdozen zijn niet deugdelijk bevestigd..

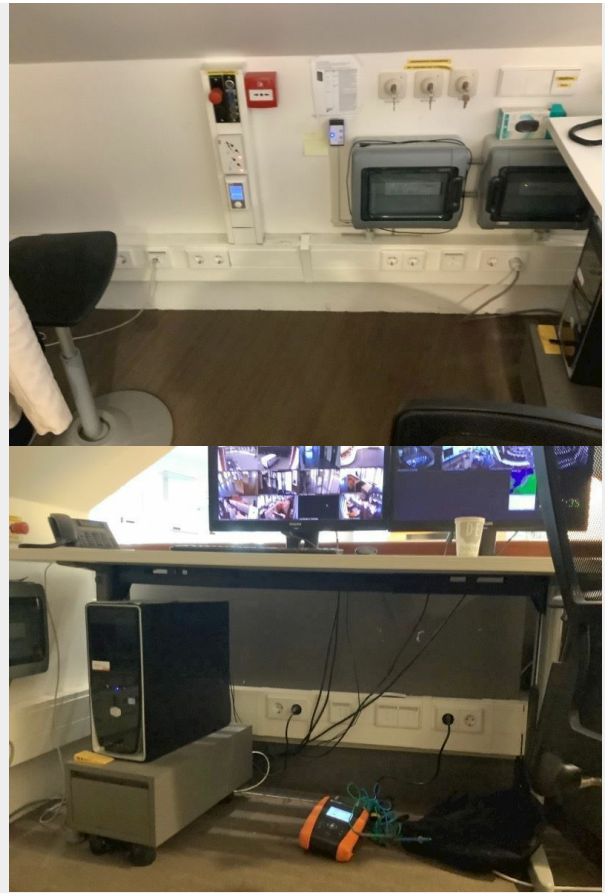
Prioriteitscode: C2

De weerstand van de beschermende vereffeningleiding is niet naar behoren.

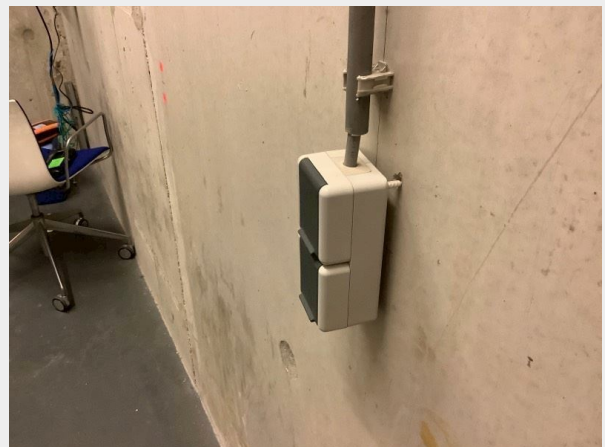
Laagspanningsruimte

Prioriteitscode: C2

De wandcontactdoos is ondeugdelijk bevestigd.
