## Advies

| Betreft | Rioolbeoordeling 2019, gemeente Roermond<br>DEFINITIEF advies, aangepaste versie 3.0 |
| Ons kenmerk | ROE400-0001 |
| Datum | 21 juli 2020 |

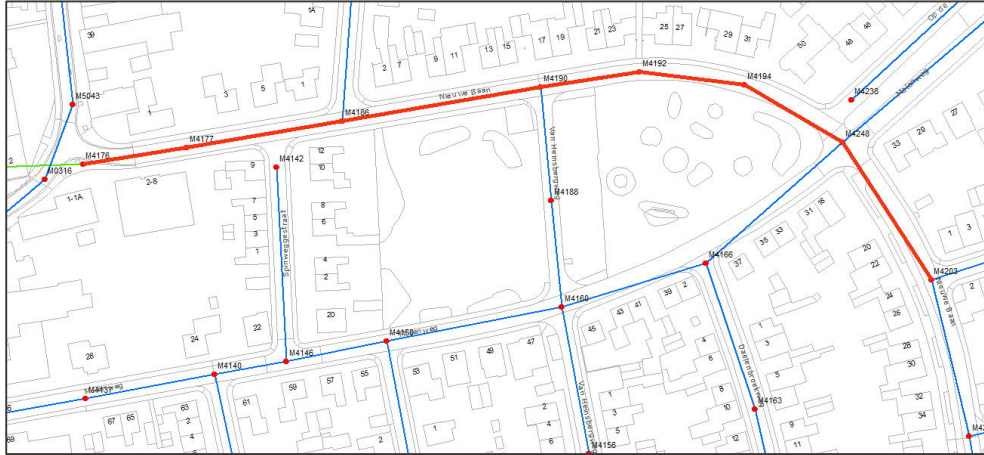
### - Riolering Nieuwe Baan

Het rioleringstracé in de Nieuwe Baan tussen de Hoofdstraat en Molenweg putten M4176 en M4248 is als gevolg van aantasting slecht. De oorzaak is de aansluiting van de persleiding op put M4176. In de aansluitende leiding M4248 – M4203 tussen de Molenweg en de Luchardisstraat is veel wortelingroei aangetroffen. Als gevolg van de schades adviseren wij de gemeente om deze leidingen te relinen.

Aangezien het hier om een relatief lang tracé gaat, geven wij de gemeente in overweging om een afweging te maken hier een project van te maken. Dit kan afhankelijk zijn van de kwaliteit van de verharding, de kwaliteit van het groen en eventuele afkoppelmogelijkheden.

In het kader van dit advies zijn wij er alsnog vanuit gegaan dat de leidingen relined worden, waarbij de aansluitende leiding met de wortelingroei gefreesd en eveneens relined wordt.

Het gaat hierbij om de rood ingekleurde leidingen in onderstaande afbeelding:

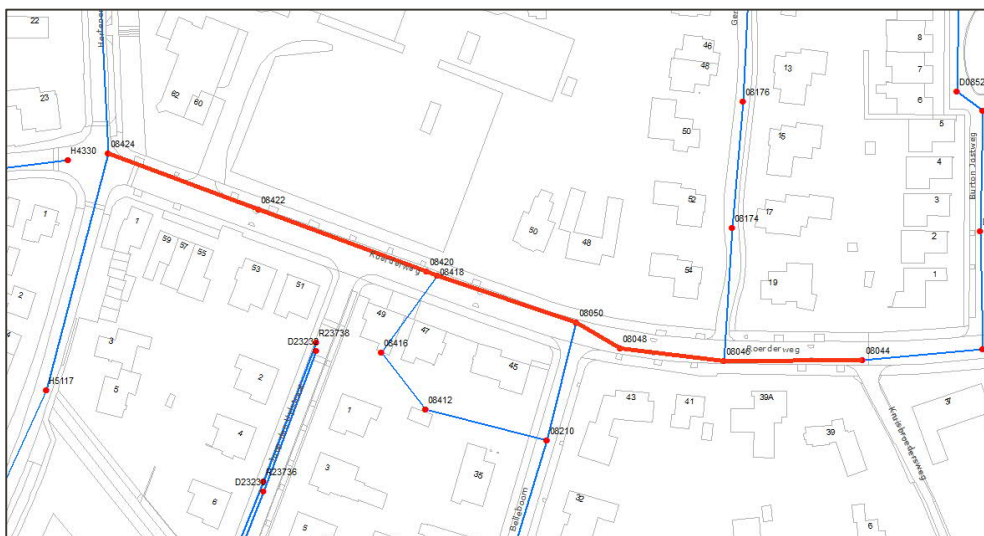
## - Riolering Roerderweg

Uit de inspectie blijkt dat in het tracé van het transportriool / bergingsriool in de Roerderweg tussen putten 08424 en 08044 sprake is van wortelgroei. Vanwege de grote profielafmeting (ei-profiel 800/1200 mm) is deze slechts aangegeven als klasse 2 en klasse 3. Echter is de omvang en hoeveelheid wortelgroei dusdanig dat als duurzame oplossing wortelfrezen en relinen is geadviseerd.

Afhankelijk van toekomstige plannen met de Roerderweg geven wij de gemeente in overweging om in eerste instantie alleen uit te gaan van het frezen van de wortels en de kwaliteit van de leidingen te monitoren door frequenter inspecties uit te voeren.

Aan de hand hiervan kan de gemeente een keuze maken ten aanzien van een duurzame oplossing vervanging of relinen van de riolering.

In het kader van dit advies zijn wij er alsnog vanuit gegaan dat de wortels gefreesd worden en dat de leidingen relined worden.

Het gaat hierbij om de rood ingekleurde leidingen in onderstaande afbeelding:

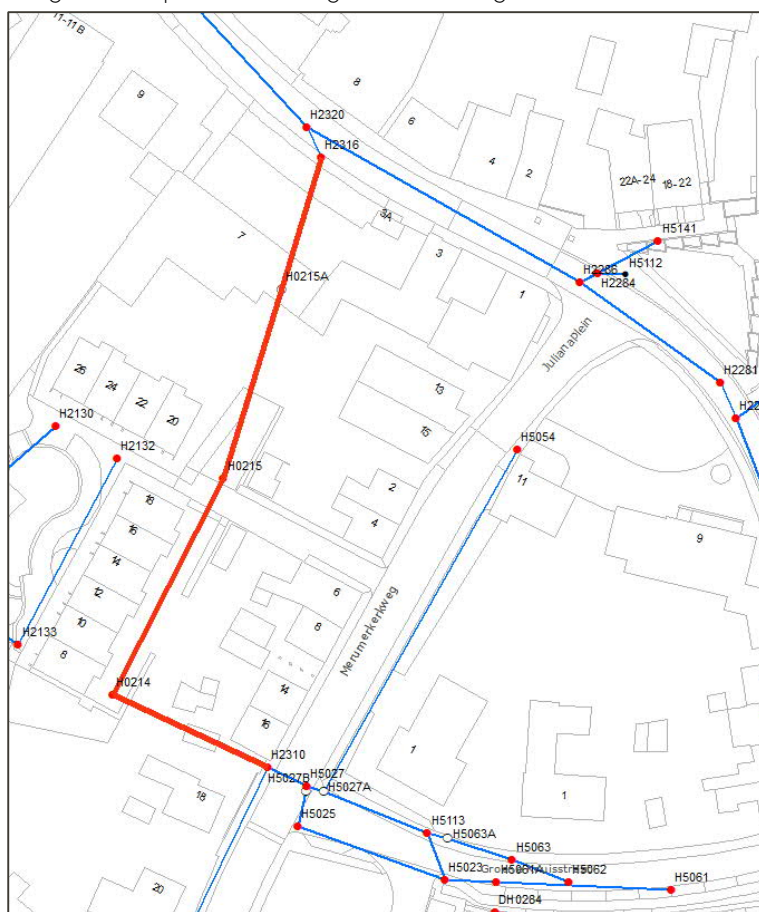
#### – Riolering Schoolstraat – Het Weijerke

Deze riolering is als gevolg van aantasting slecht. De riolering loopt onder het gebouw en het terrein van de kinderopvang “De Bengelkes” Schoolstraat 7 door en ligt verder in de tuinen van Het Weijerke 8-18. De riolering functioneert als afvoer van een klein rioleringsgebiedje Groene Kruisstraat en Merumerkerkweg en op de leidingen in dit tracé zijn diverse aansluitingen aangetroffen. Vanwege deze ligging adviseren wij de riolering te relinen, inclusief de niet geïnspecteerde leiding tussen putten H0214 – H2310. Deze leiding is niet geïnspecteerd vanwege ontoegankelijkheid in put H2310 en een plooi in de reeds eerder van een liner voorziene leiding H5027 – H2310. Het lijkt erop alsof er destijds in put H2310 ten behoeve van de liner H5027 – H2310 een constructie is aangebracht om ook de aansluitende leiding te kunnen relinen. Blijkbaar is dit destijds alsnog niet uitgevoerd.

Vanwege de aansluitingen op dit riool zal het lastig zijn om een alternatieve aansluiting op de riolering van Herten te maken en de leidingen onder het gebouw door te laten vervallen. Dit is echter wel een oplossing die wij de gemeente in overweging willen geven.

In het kader van dit advies zijn wij er alsnog vanuit gegaan dat de leidingen relined worden.

Het gaat hierbij om de rood ingekleurde leidingen in onderstaande afbeelding:

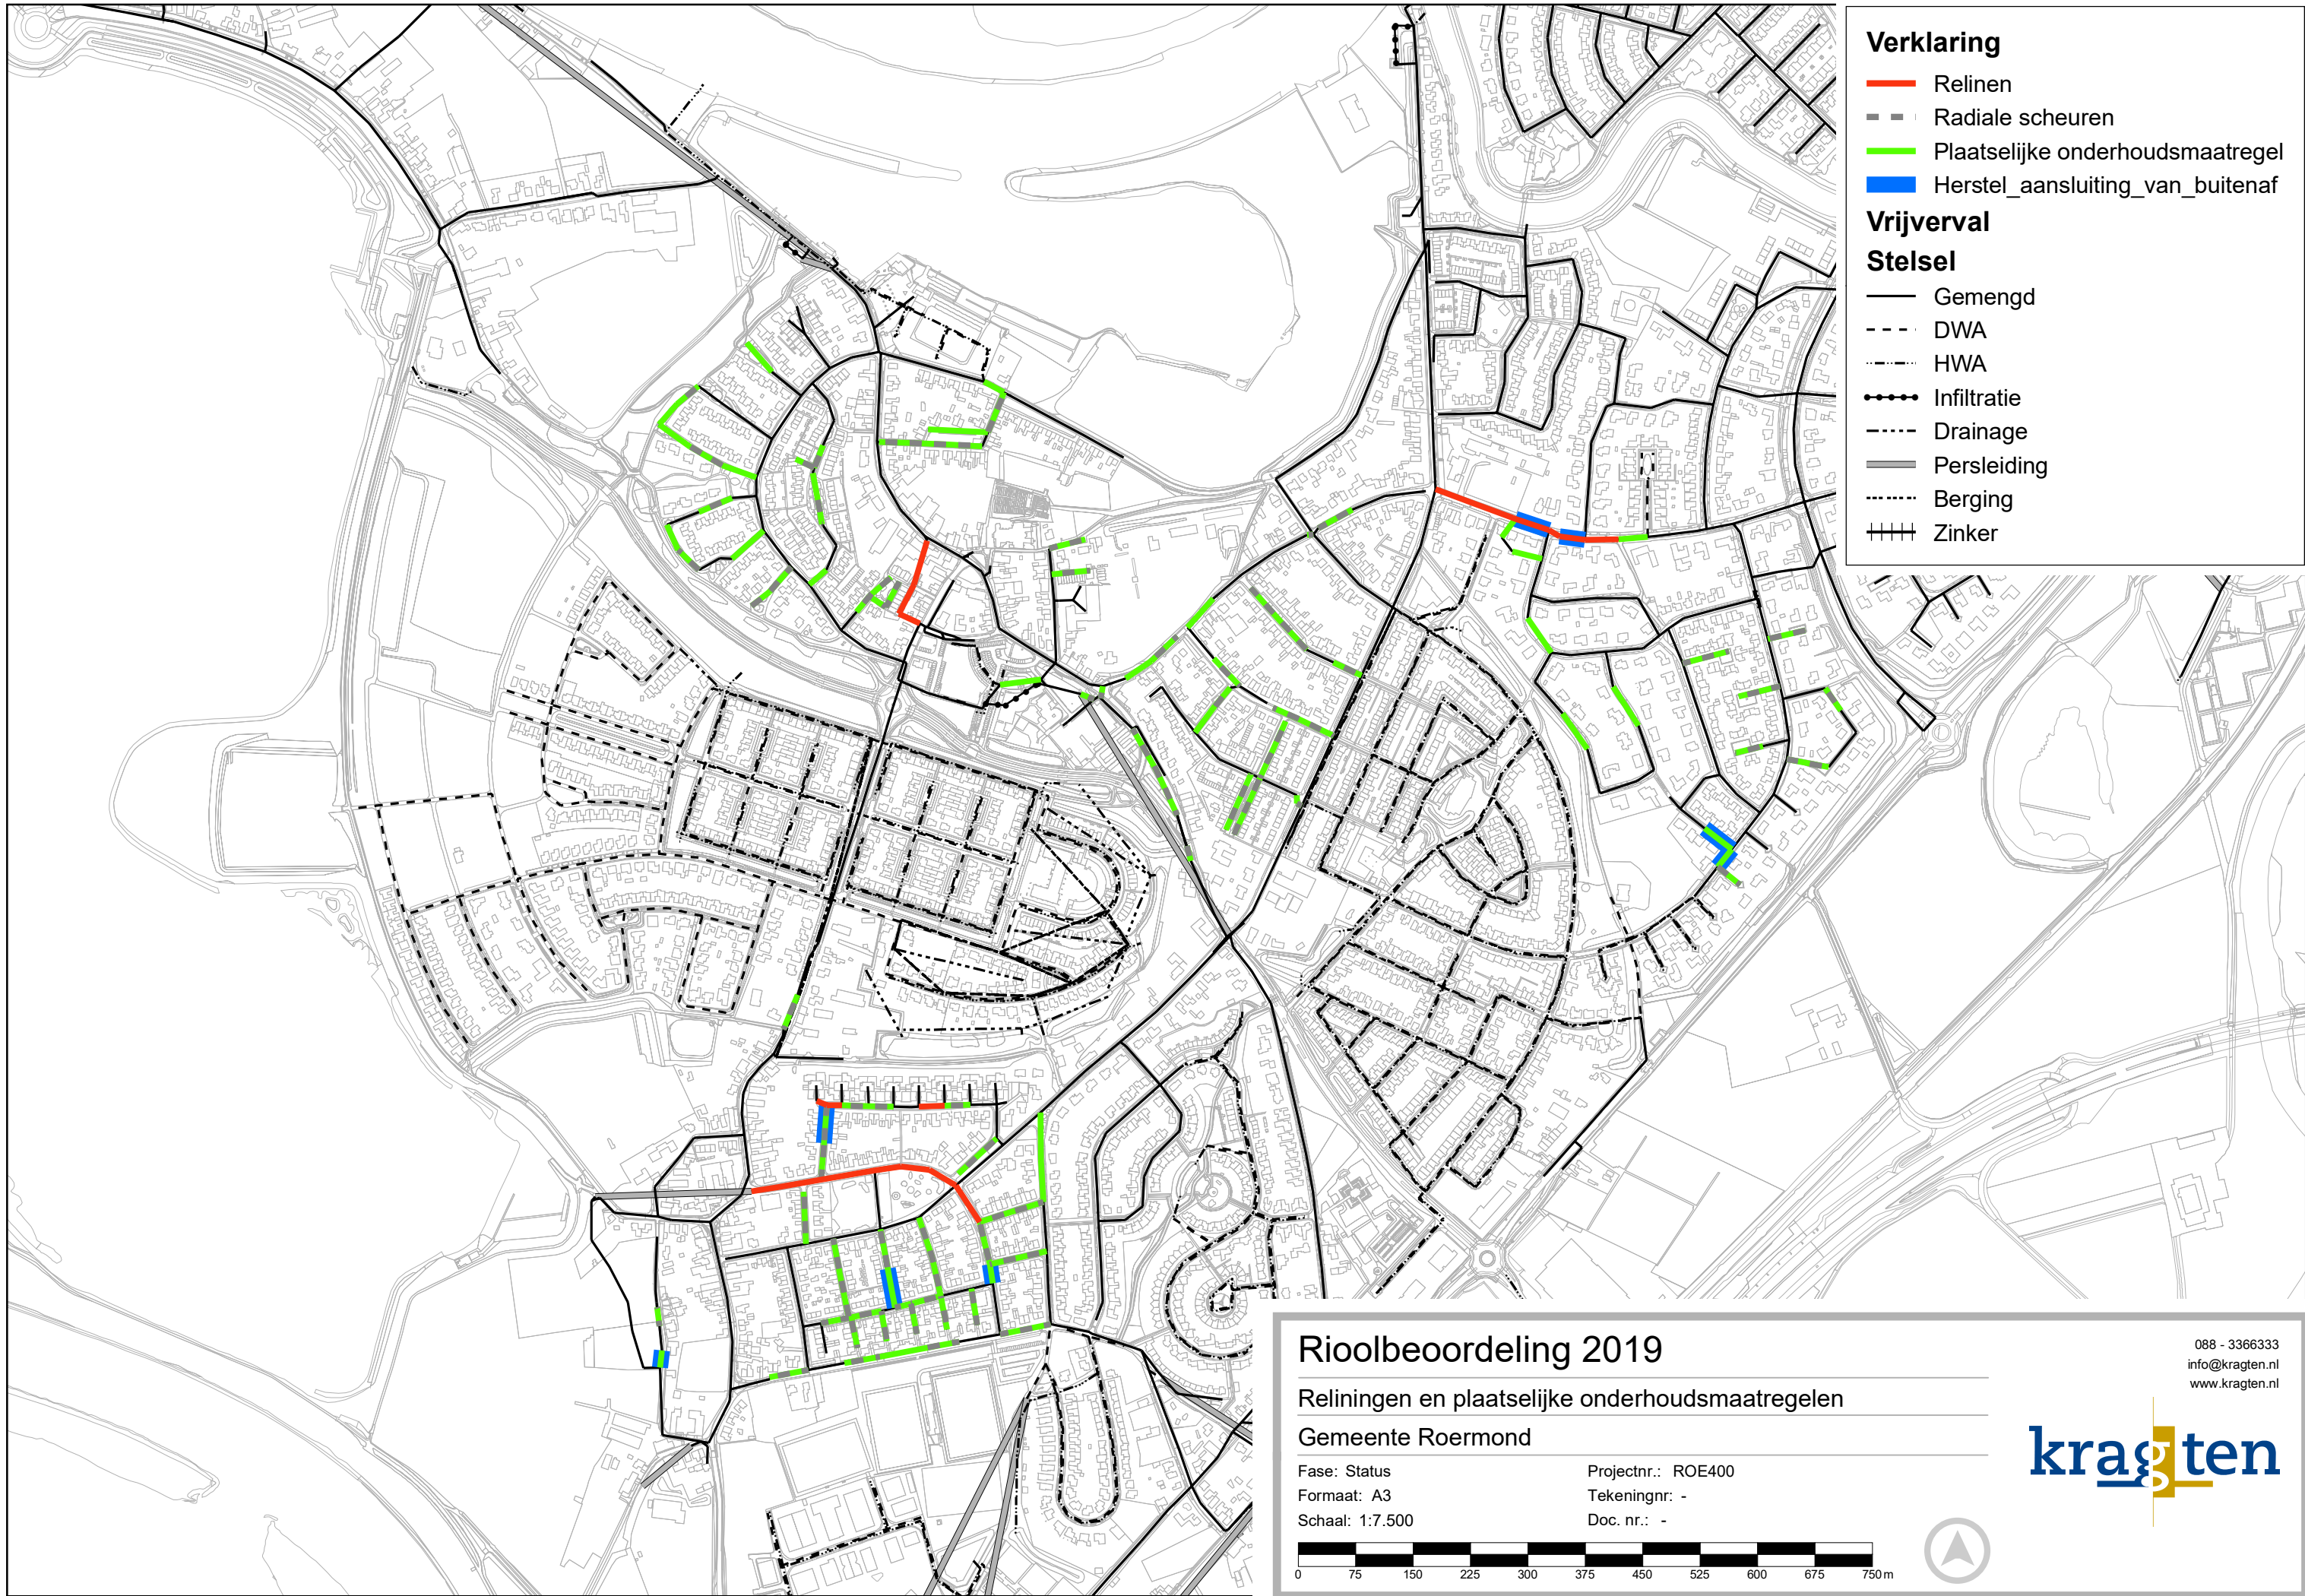
## Bijlage 3

Bijlage 3 geeft weer in welke leidingen plaatselijke reparatiemaatregelen noodzakelijk zijn of waarvan de kwaliteit dusdanig is dat relinen van de gehele leiding noodzakelijk is.

Er zijn zeer veel radiale scheuren in de buiswand waargenomen en met name bij inlaten. De leidingen die waar radiale scheuren gerepareerd dienen te worden zijn in de bijlage afwijkend weergegeven. Dat wil niet zeggen dat hier alleen radiale scheuren gerepareerd dienen te worden. Er kunnen ook overige maatregelen noodzakelijk zijn.

Tevens is weergegeven in welke strengen huis- en kolkaansluitingen herstelt dienen te worden (punt 3 en 4).
