SCHADUWDATABASE ROERMOND

Putten B-E: H5027 - H2310

**SUF**  
Riool-id: 214  
Straat: merumerkerkweg  
Inspectiedatum: 06-02-2019  
Inspectielengte: 7.80 m  
Vorm [Br x Hgt] Eivormig 300 x 450  
Materiaal Beton  
B.o.b. B-E 19.14 - 18.94

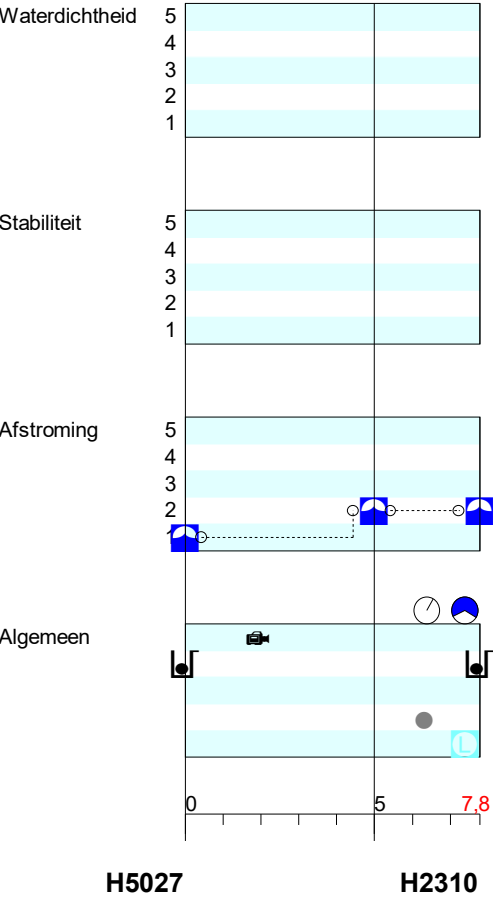
In het SUF en de beheerdata staat als materiaal beton aangegeven. Deze leiding is relined en als materiaal wijzigen in vezelversterkte kunststoffen
