SCHADUWDATABASE ROERMOND

Putten B-E: M0342 - M5054

Riool-id: 060  
Straat: merumerbroekweg  
Inspectiedatum: 17-01-2019  
Inspectielengte: 77.00 m  
Vorm [Br x Hgt]: Cirkelvormig 250 x 250  
Materiaal: Beton  
B.o.b. B-E: 19.63 - 19.43

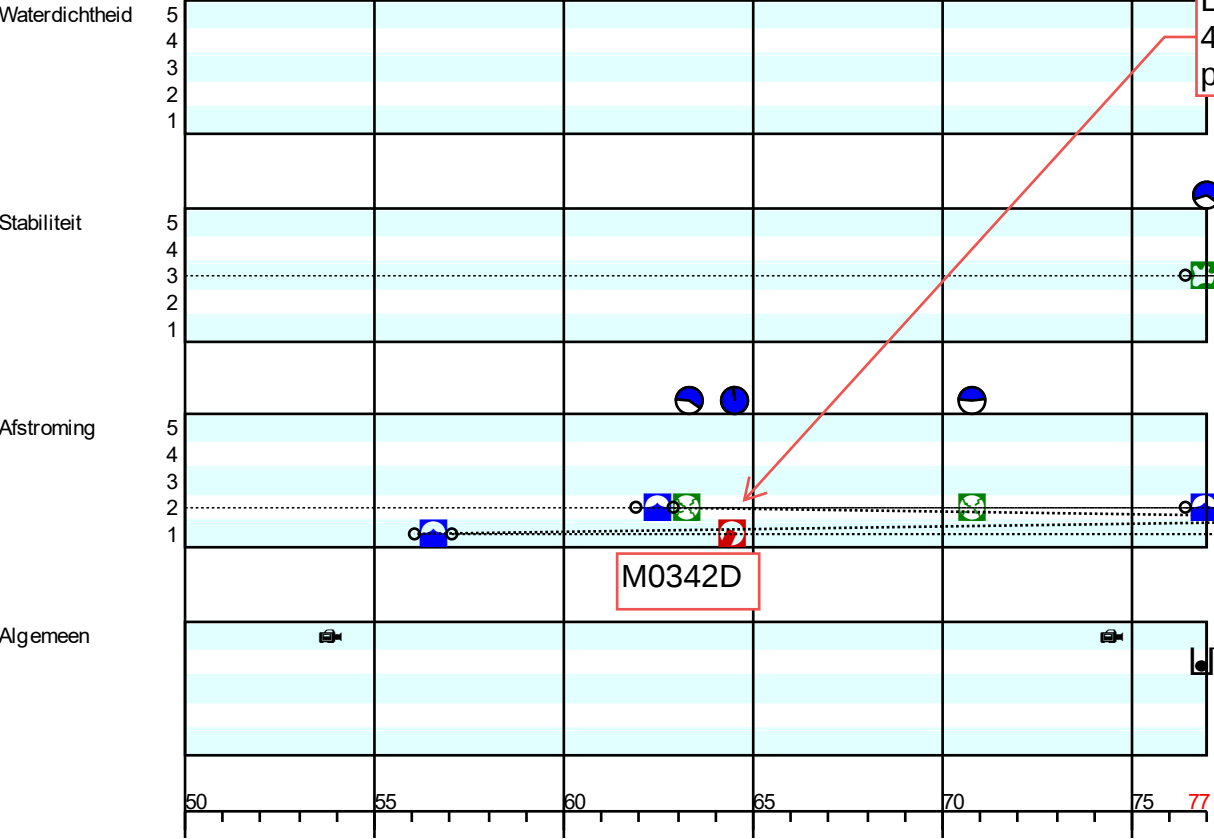
Leiding splitsen, betreft  
4 blinde putten (zie ook  
pag 1)
