## Inspectieformulier

Datum : 29-1-2024  
Project : Sportcomplex Charloisse Lagedijk 761 (Transvalia)  
Ons kenmerk : 240129 23-1336

Sportcomplex: Charloisse Lagedijk 761 (Transvalia)  
Opstal 1 – Kleedruimte en kantine

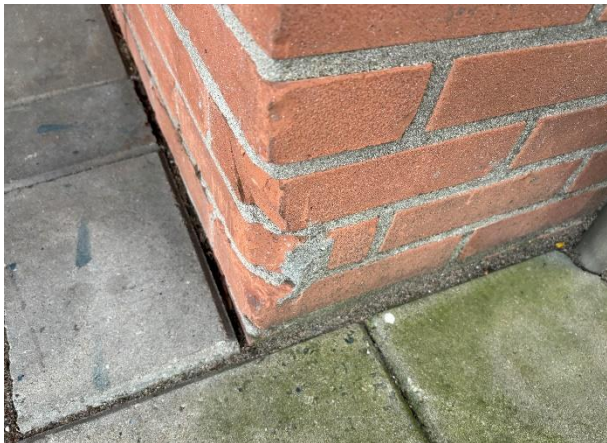
Foto 1

| NL-SFB | | | | |
|---|---|---|---|---|
| Buitenwanden | 21 | Inboeten van beschadigde metselwerk | | 1 |

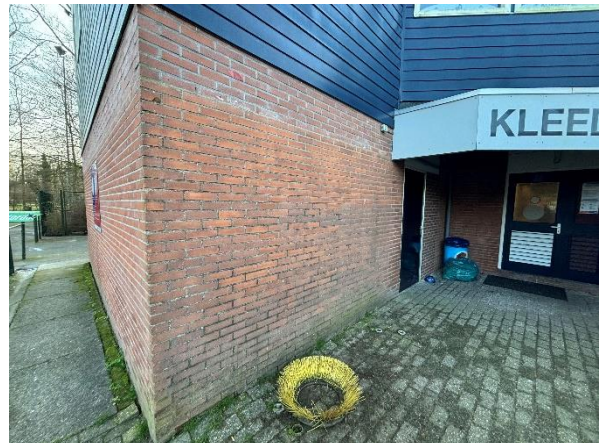
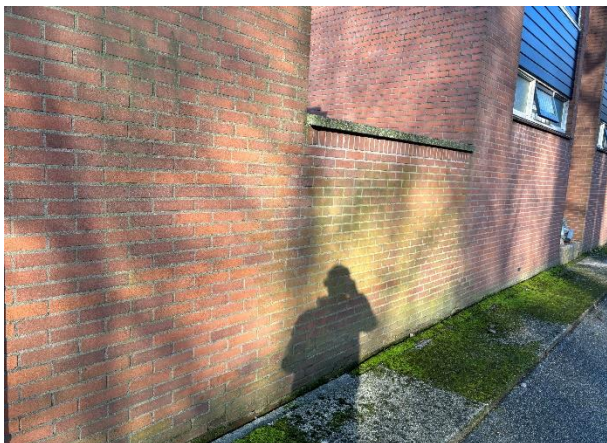
| NL-SFB | | | | |
|---|---|---|---|---|
| Buitenwanden | 21 | Reinigen van aanslag op het metselwerk | | 2,3 |

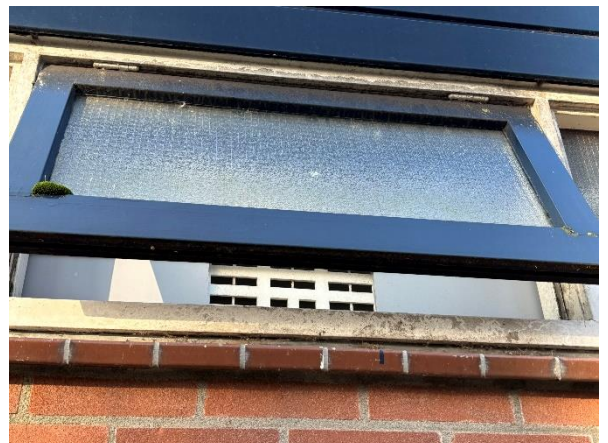
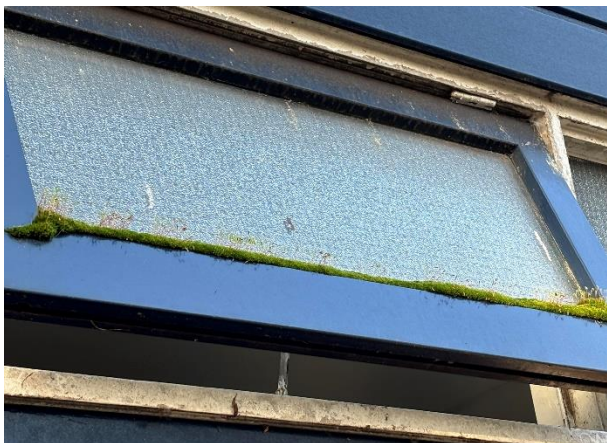
| NL-SFB | | | | |
|---|---|---|---|---|
| Buitenwandopeningen | 31 | Reinigen van de buitenkozijnen | | 4,5 |

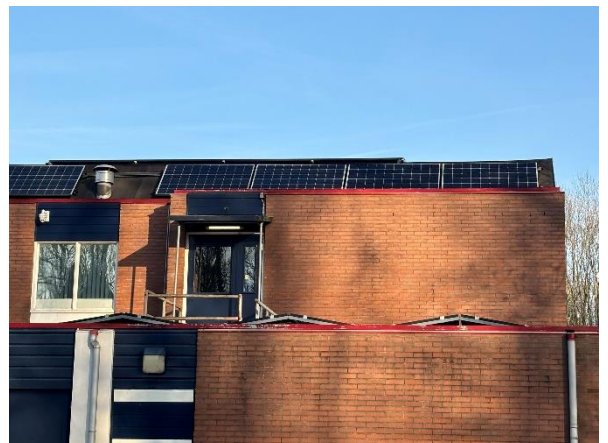
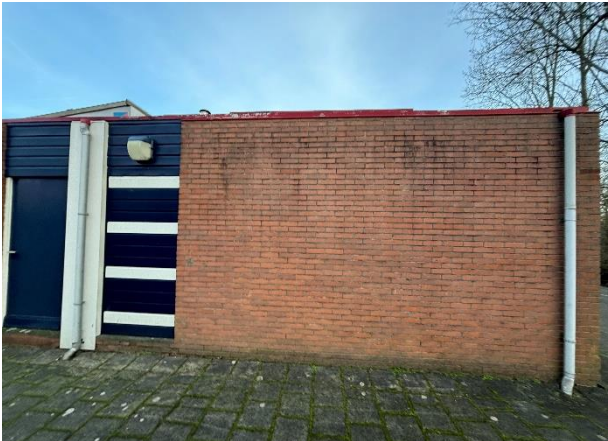
| NL-SFB | | | | |
|---|---|---|---|---|
| Buitenwandafwerking | 41 | Herstellen van voegwerk | | 6,7 |

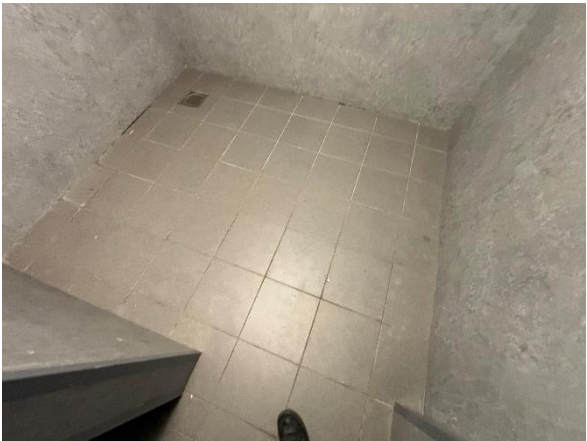
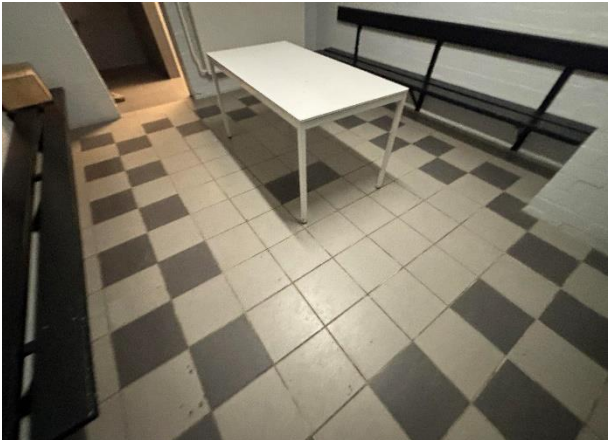
| NL-SFB | | | | |
|---|---|---|---|---|
| Vloerafwerking | 43 | Het reinigen van de tegelvloer in de kleedkamers | | 8,9 |

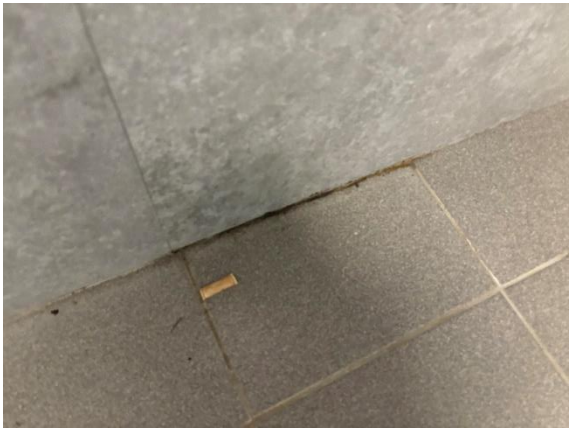
| NL-SFB | | | | |
|---|---|---|---|---|
| Vloerafwerking | 43 | Opnieuw kitten van tegelvloerafwerking in de douches | | 10 |

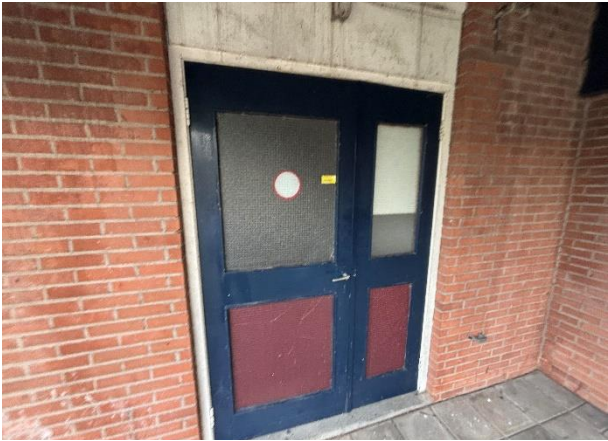
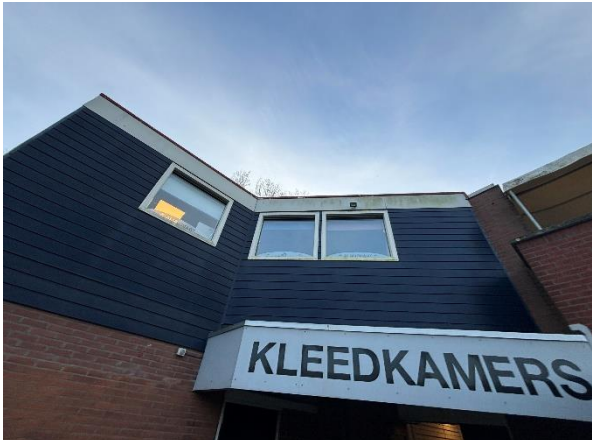
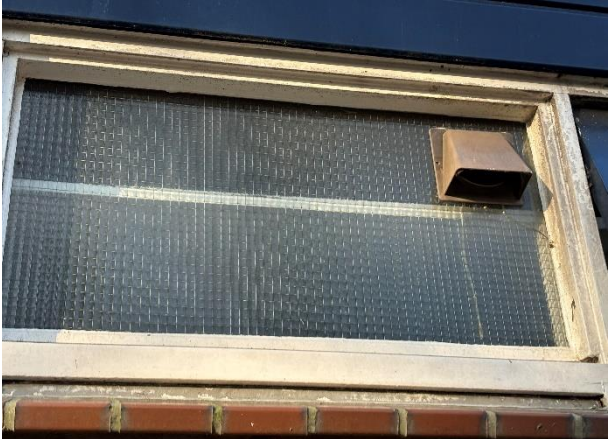
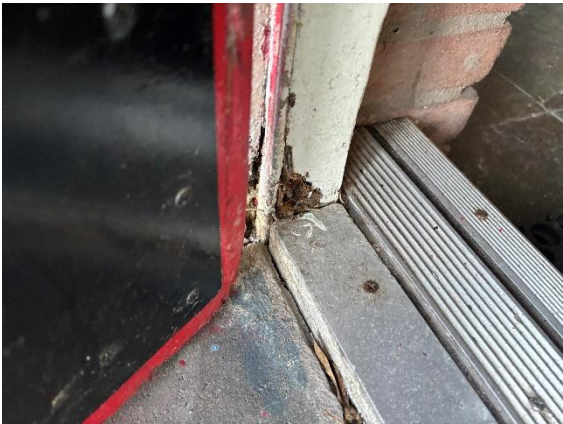
| NL-SFB | | | | |
|---|---|---|---|---|
| Schilderwerk | 46 | Het schilderwerk behoeft aandacht en hier en daar is houtrot waargenomen. | | 11 t/m 14 |

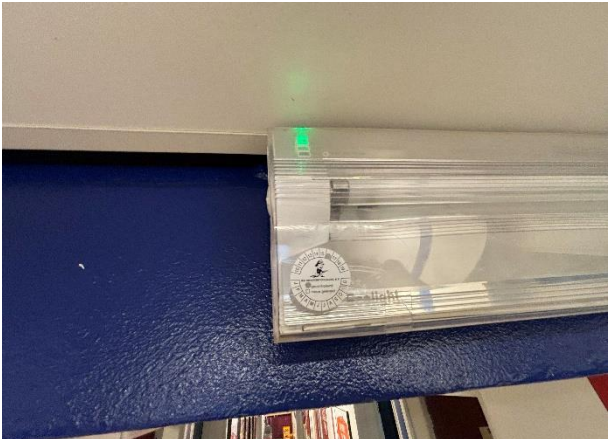
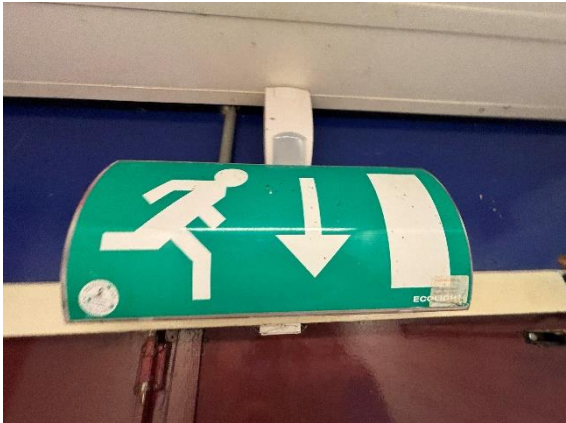
| NL-SFB | | | | |
|---|---|---|---|---|
| Verlichting | 63 | De noodverlichting armaturen zijn op verschillende locaties defect. | | 15,16 |

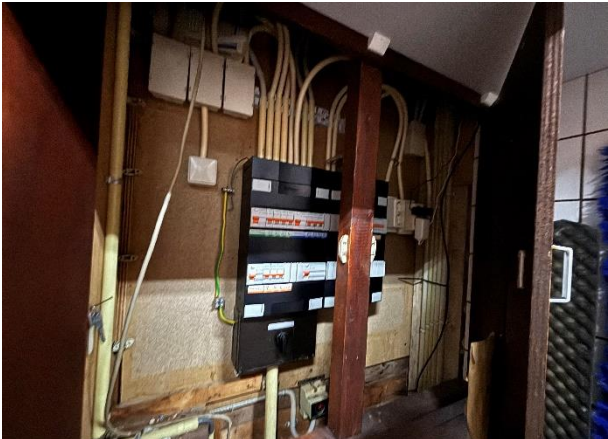
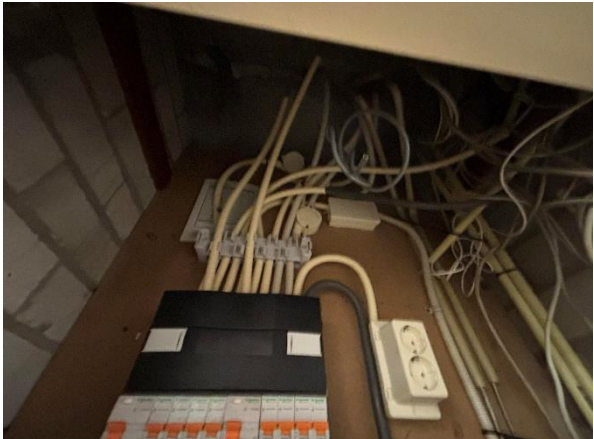
| NL-SFB | | | | |
|---|---|---|---|---|
| Centrale elektronische voorzieningen | 61 | NEN 3140 keuring uitvoeren | | 17,18 |
