# NEN 2767 Conditiemeting + MJOP

474 • GZ Krabbendijkestraat

Krabbendijkestraat 238

Rotterdam-Zuid-Charlois

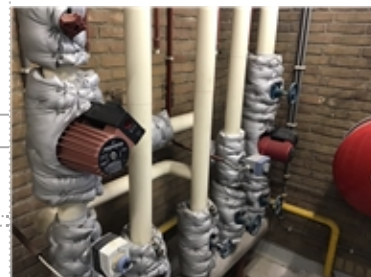
Er is waargenomen dat de circulatiepompen uit 2006 stammen. Volgens cyclus is de levensduur van de circulatiepompen meer dan 87,5% verstreken. Ons advies is deze jaarlijks te laten controleren/onderhouden. De vervanging staat vooralsnog gepland in 2028.

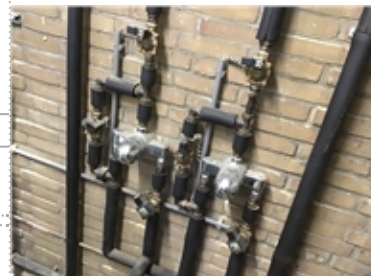
**5350 Legionella-installatie (RADA ed)**

Tijdens de inspectie is er geen typeplaatje waargenomen. Wij vermoeden dat levensduur van Rada spoelsysteem meer dan 87,5% is verstreken. Ons advies is deze jaarlijks te laten controleren/onderhouden. De vervanging staat vooralsnog gepland in 2028.

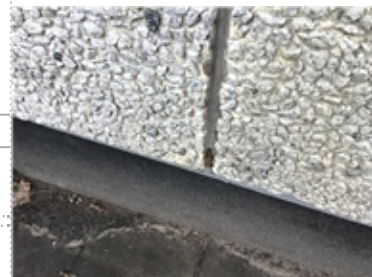
Incidenteel ontbreekt een gedeelte kitwerk. Gezien de staat van het kitwerk is ons advies het kitwerk volledig te verwijderen en opnieuw aan te brengen.

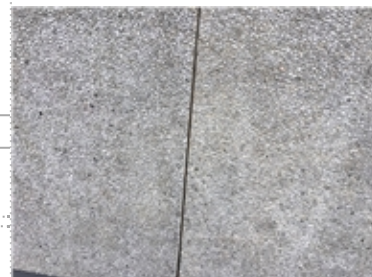
**2110 Kitvoeg t.p.v. elementen**

Plaatselijk ontbreekt het kitwerk of zijn loslatende delen waargenomen. Ons advies is het kitwerk volledig te verwijderen en opnieuw aan te brengen.

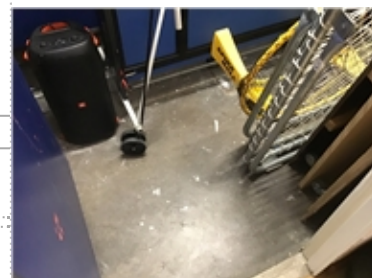
**4321 Vloerafwerking linoleum**

Er kan overwogen worden de linoleum vloerafwerking integraal te vervangen.

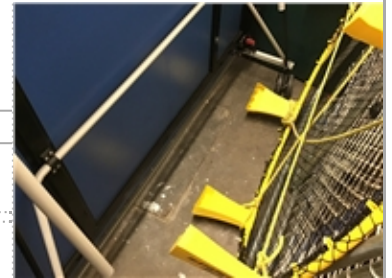
Plaatselijk is de linoleum vloerafwerking beschadigd. Gezien de staat is ons advies de linoleum vloerafwerking integraal te vervangen.

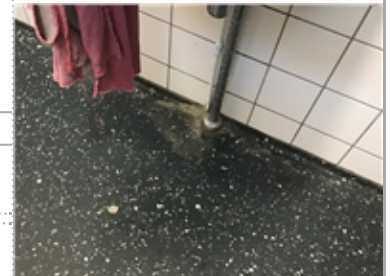
**4321 Vloerafwerking kunsthars/EP**

Plaatselijk is de kunsthars vloerafwerking vervuild. Ons advies is de vloerafwerking regelmatig te reinigen.

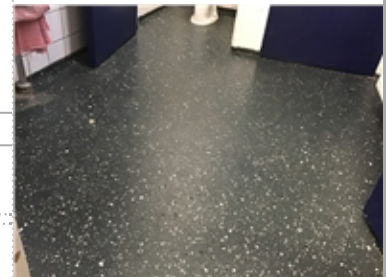
**4321 Vloerafwerking kunsthars/EP**

De kunsthars vloerafwerking vertoont plaatselijk slijtage, waardoor ongelijkheden zijn ontstaan. Ons advies is de vloerafwerking integraal te vervangen.

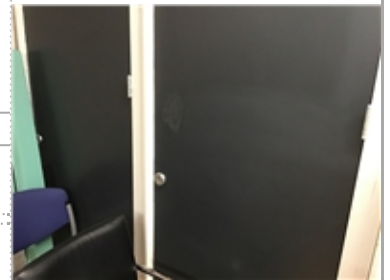
Plaatselijk is het binnenschilderwerk vervuild. Ons advies is het binnenschilderwerk regelmatig te reinigen.

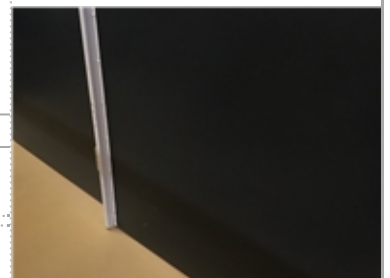
**4622 Schilderwerk binnen**  
**Tag**

B11SM01 Beschadiging

Tijdens de inspectie is aangegeven dat het binnenschilderwerk binnenkort uitgevoerd zal worden.

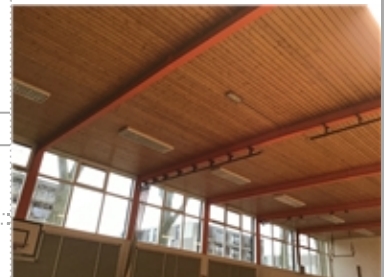
E7GO02 Defecte lampen

Tijdens de inspectie is geconstateerd dat er een storing aanwezig is in de verlichtingsarmaturen, waardoor op verschillende momenten niet alle armaturen functioneren. De armaturen wisselen elkaar af, zodat op bepaalde momenten sommige armaturen werken en andere niet.

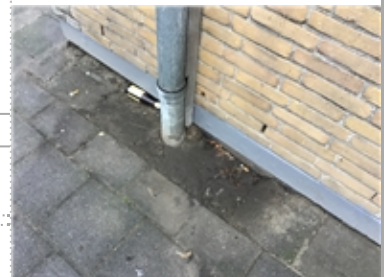
**9041 Terreinverharding betontegels**

Plaatselijk is de bestrating verzakt. Ons advies is de bestrating plaatselijk opnieuw te bestraten.

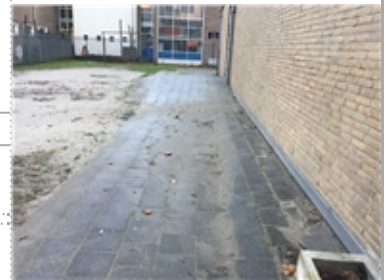
De bestrating is vervuild. Ons advies is de bestrating regelmatig te reinigen.

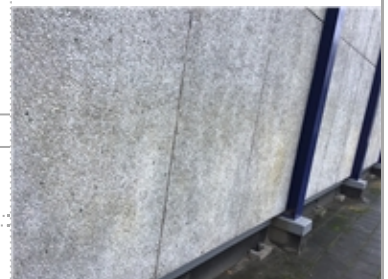
**4199      Gevelbeplating gewassen grindpaneel**

Plaatselijk zijn de grindpanelen vervuild. Ons advies is de grindpanelen regelmatig te reinigen.

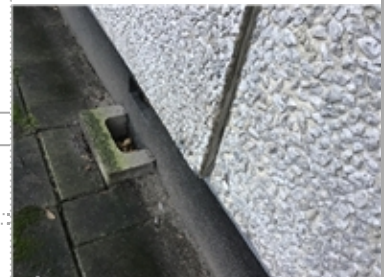
Op één locatie is de ophanging van een grindpaneel niet correct, waardoor het paneel niet gelijk zit. Om vervolgschade te voorkomen, adviseren wij het grindpaneel opnieuw op de juiste wijze aan te brengen.

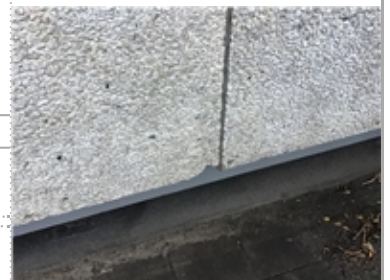
**4199 Gevelbeplating gewassen grindpaneel**

Incidenteel vertonen de grindpanelen beschadigingen. Aangezien deze beschadigingen niet hersteld kunnen worden en de omvang relatief beperkt is, adviseren wij om geen (herstel)maatregelen te treffen.

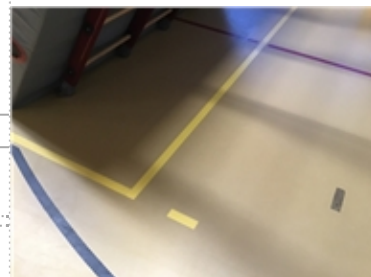
De sportvloer vertoont gebruiksschade en is onderhevig aan slijtage. Ons advies is de sportvloer regelmatig te onderhouden en de in 2025 geplande facelift uit te voeren.

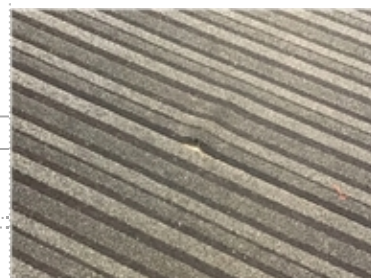
**4321 Vloerafwerking schoonloopmat**

Incidenteel ligt de schoonloopmat los. Gezien de staat van de schoonloopmat is ons advies de schoonloopmat integraal te vervangen.

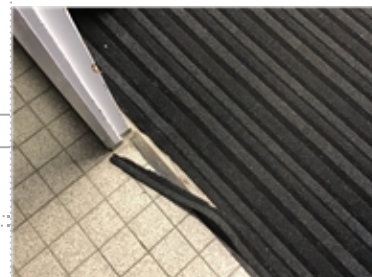
Incidenteel is de schoonloopmat beschadigd. Gezien de staat is ons advies de schoonloopmat integraal te vervangen.

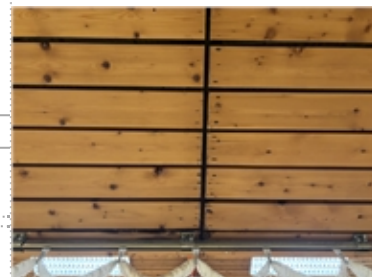
**4511 Plafondafwerking houten delen**

B10EM07 Vochtschade

Tijdens de inspectie is aangegeven dat bij hevige regenbuien het regenwater via de naad naar beneden sijpeld. Ons advies is destructief onderzoek te doen naar de aanleiding van de lekkage.

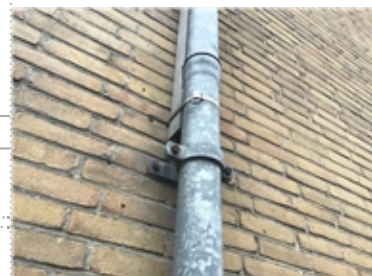
**5212 Hemelwaterafvoer buiten staal gegalvaniseerd**

K5EM01 Corrosie

Incidenteel zijn de bevestigingselementen van de hemelwaterafvoeren gecorrodeerd. Ons advies is de bevestigingselementen plaatselijk te vervangen.

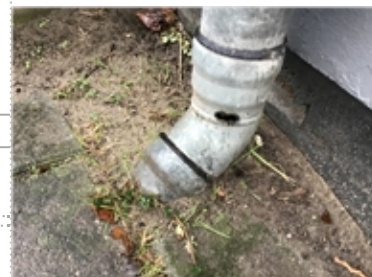
Incidenteel is een bocht van de hemelwaterafvoer dermate gecorrodeerd dat er een opening is ontstaan. Wij adviseren om de betreffende bochtaansluiting plaatselijk te vervangen.

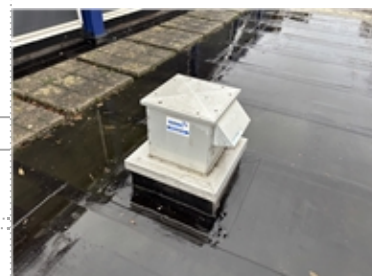
**5721 Dakventilator algemeen**  
**Tag**

K14GV01 Verval tussen 50%-75% van de levensduur

Tijdens de inspectie is er geen typeplaatje waargenomen. Wij vermoeden dat levensduur van de dakventilator meer dan 50% is verstreken. Ons advies is deze jaarlijks te laten controleren/onderhouden.

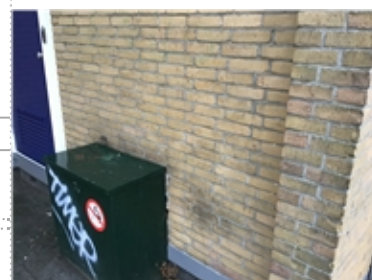
**2110 Gevelconstructie metselwerk**  
**Tag**

Het metselwerk is vervuild. Ons advies is het metselwerk regelmatig te reinigen.

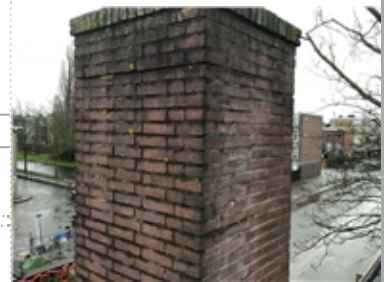
Plaatselijk is het voegwerk vervuild door mos-/algenaangroei. Ons advies is het voegwerk tegelijkertijd met het metselwerk te reinigen.

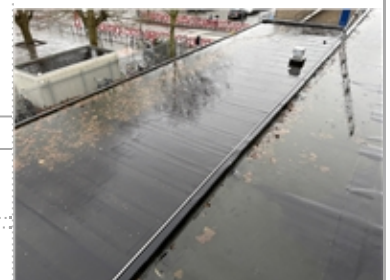
**4711 Dakbedekking bitumen**

De bitumen dakbedekking is vervuild met bladafval. Wij adviseren om de dakbedekking regelmatig te reinigen om het risico op lekkages te voorkomen.
