SW bedrijf WVS  
Bosstraat 81  
4704 RL Roosendaal

## RISICOANALYSE

Risicolocatie : SW bedrijf WvS  
Vaartveld 12  
4704 SE Roosendaal

Uw kenmerk : -  
Dossiernummer : F\_4704 SE12\_F19015  
CEA-code : 910  
SBI-code : 32991  
Naw-nummer : 4704 SE12  
Contactpersoon : de heer C.M.M.J. Kas, Assurantiebeheerder  
Contactpersoon intermediair : de heer W. Litjens, Raetsheren van Orden B.V.  
Inspectiedatum : 16 mei 2022  
Rapportdatum : 24 mei 2022; laatste wijziging 23 juni 2022  
Bij bezoek aanwezig : contactpersoon relatie  
Adviseur : de heer T. Kreuk

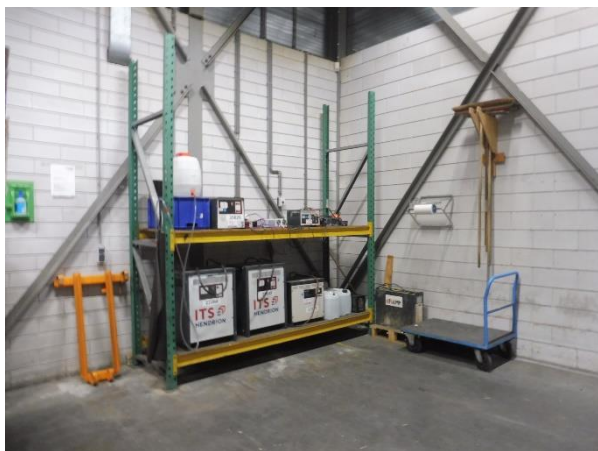
- de acculaders staan niet overal voldoende veilig opgesteld. Hiervoor is preventie opgenomen. De acculaders worden wel jaarlijks gekeurd.

Opladen van accu's.

- 03.01E Het laden van accu's geeft een verhoogd brandrisico. Vanwege deze risicoverzwarend het laden van de accu's bij voorkeur laten plaatsvinden tijdens werktijd, zodat een eventuele brand in een acculader snel wordt gesignaleerd en vervolgens passende maatregelen kunnen worden getroffen.

- acculaders verhoogd ophangen zodat de laders en de snoeren niet kunnen worden beschadigd door rijbewegingen van de heftrucks;
  - acculaders jaarlijks inwendig stofvrij maken;

- acculaders plaatsen onder het directe bereik van rookdetectie (aangesloten op de brandmeld- of inbraakmeldinstallatie) zodat een beginnende brand in een vroegtijdig stadium wordt opgemerkt en passende maatregelen kunnen worden genomen.

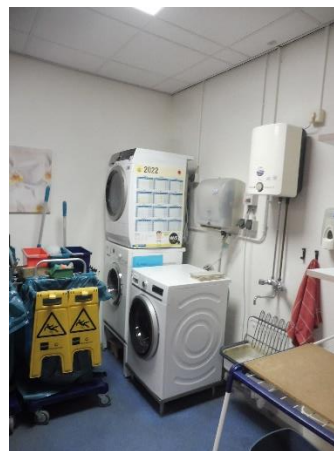
Wassen en was drogen.

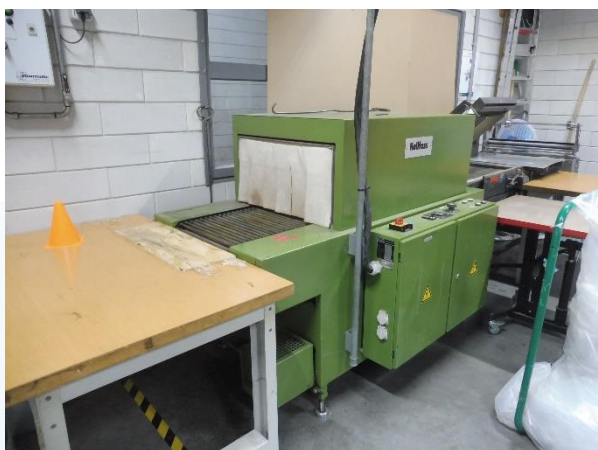
Krimptunnels.

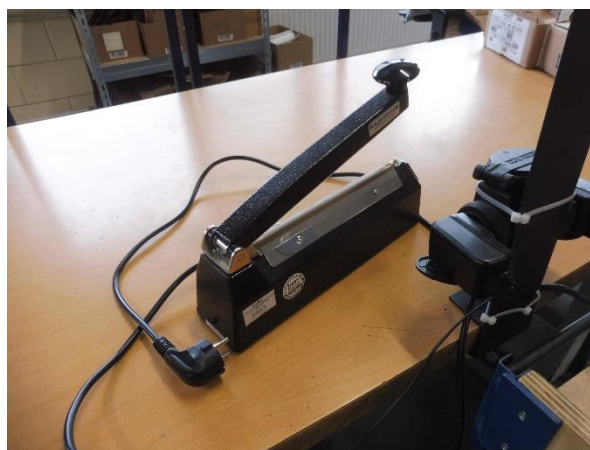
Sealapparaten.

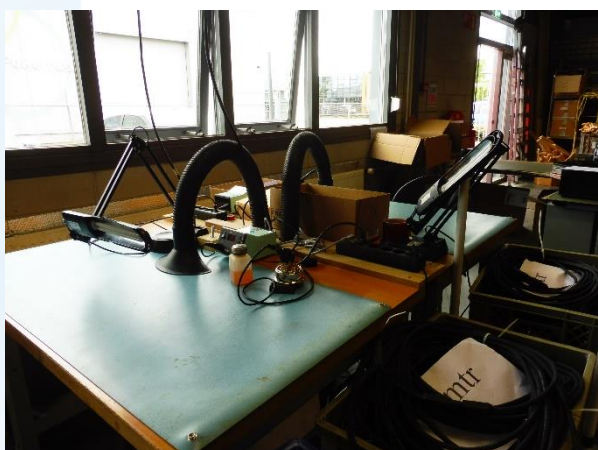
Solderen.

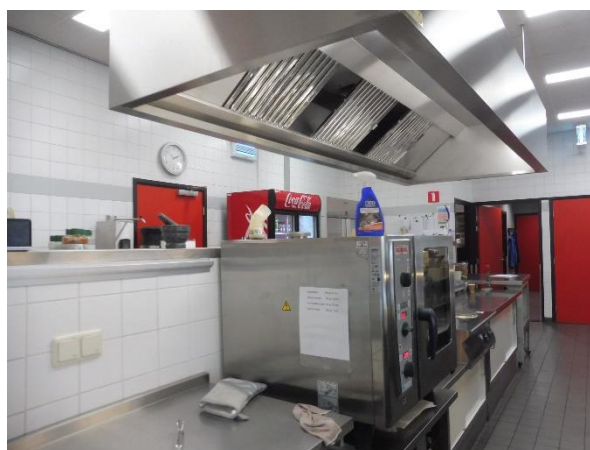
Kantinekeuken.

- 04.01E Uit onderzoek is gebleken dat het vlammpunt van de vetafzetting in afzuigkanalen wordt verlaagd door de wijziging in samenstelling, ten opzichte van het oorspronkelijke vet. Een eventuele brand onder de afzuiginstallatie kan, via het afzuigkanaal, door de vetafzetting snel overslaan naar de dakconstructie met alle gevolgen van dien. Om deze situatie te voorkomen is het noodzakelijk dat het afzuigkanaal tenminste eenmaal per jaar wordt geïnspecteerd. Indien wordt geconstateerd dat de vetafzetting op enige plaats in het kanaal > 0,5 mm. (500 µm) is, dan is een reiniging van het kanaal noodzakelijk.

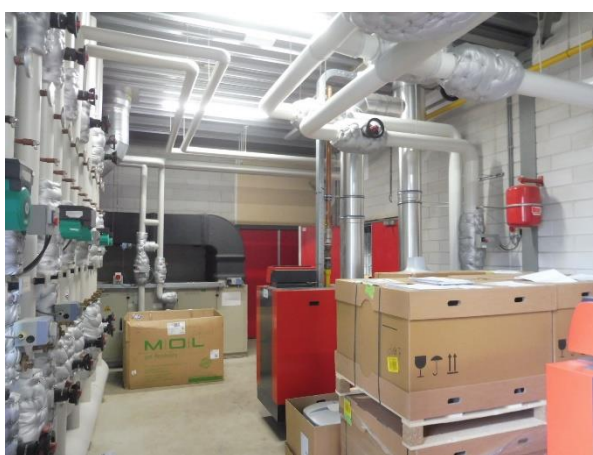
Inkijk in de stookruimte met tijdelijke opslag in verband met de dakdekkerswerkzaamheden.

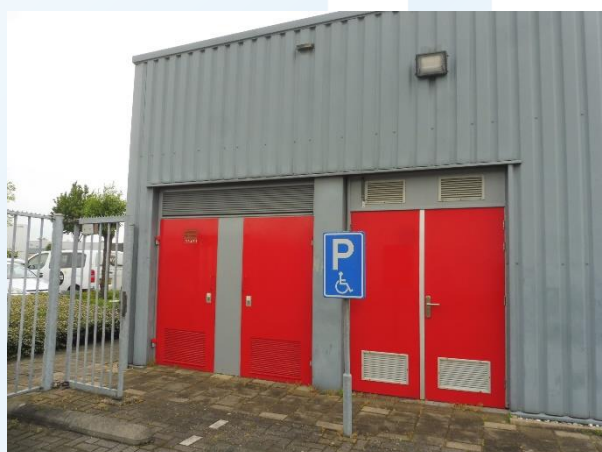
| Bijzondere ruimten | een inpandige transformatorruimte. |
| Beschermingsniveau bijz. ruimte | voldoende (voor zover te beoordelen). |

Inpandig transformatorstation.

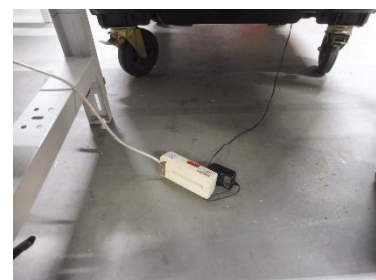
- 01.02E Op enkele plaatsen wordt gebruik gemaakt van verlengsnoeren en kabelhaspels. Door veelvuldig gebruik van deze tijdelijke aansluitingen kan, vanwege overbelasting van de kabels, een brand ontstaan. Ter voorkoming van deze situatie is het noodzakelijk dat het gebruik van verlengsnoeren en kabelhaspels tot een minimum wordt beperkt.

Algemeen geldt: vast opgestelde installaties uitsluitend aansluiten op een vaste 230V of 380V aansluiting, conform de NEN 1010 en verlengsnoeren alleen gebruiken als een elektrisch apparaat tijdelijk (maximaal enkele dagen) van stroom moet worden voorzien. Het verlengsnoer afstemmen op het vermogen van het apparaat, deze niet doorkoppelen en de kabelhaspels altijd volledig afrollen.

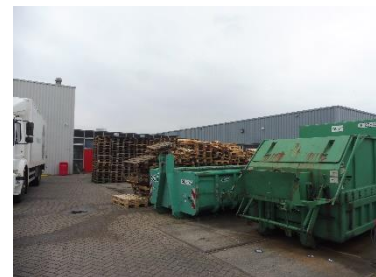
| Brandbare buitenopslag | brandbare buitenopslag ligt of staat nabij of tegen de gebouwgevels. Hiervoor is preventie opgenomen. |

- 02.01E De gevels, over een afstand van minimaal 10 meter, vrijhouden van afvalcontainers en brandbare materialen zoals pallets. Tot 50 pallets kan een afstand van 10 meter worden aangehouden tot de gebouwgevels. Beperk daarbij de opslaghoogte tot circa 3,5 meter om omvallen richting de gebouwgevels te beperken. Tot 200 pallets, meer dan 12 meter. Daarboven rekenen te houden met 27 meter of meer (conform FMDS 08-24).

Alternatieven kunnen bereikt worden door bijv. compartimenteren middels betonnen 'lego' blokken op het terrein. De palletopslag mag hier niet bovenuit steken en ca. 2,5 meter zijwaarts uitsteken. Inpandig op slaan behoort ook tot de mogelijkheden.  
De gekozen maatregel(en), vooraf, ter beoordeling communiceren met de contactpersoon van uw verzekeraar.

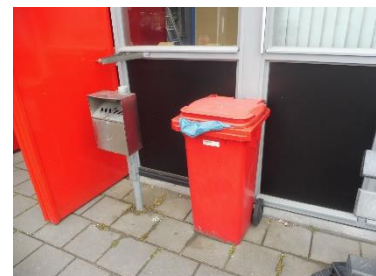
| Afvalbehandeling | het afval wordt verzameld in in pandig opgestelde containers, gedeeltelijk onvoldoende beschermd.<br>Hiervoor is preventie opgenomen. |

- 02.02E De kunststof afvalbakken met name in de werkplaatsen en daar waar wordt gerookt vervangen door metalen afvalbakken in gesloten of branddovende uitvoering, zeker wanneer de afvalbakken na werktijd niet leeg worden achtergelaten.  
Plaats afvalcontainers ook niet in of onder stellingen, maar ruim vrij van vuurlast op.
