SW bedrijf WVS  
Bosstraat 81  
4704 RL Roosendaal

## RISICOANALYSE

Risicolocatie : SW bedrijf WVS  
Bosstraat 48  
4704 RL Roosendaal

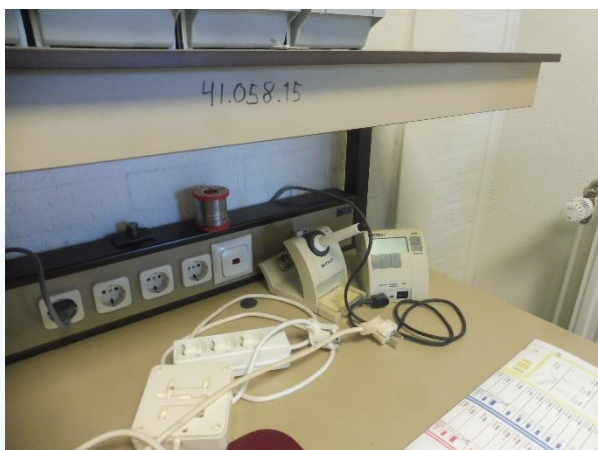
Een soldeerstation.

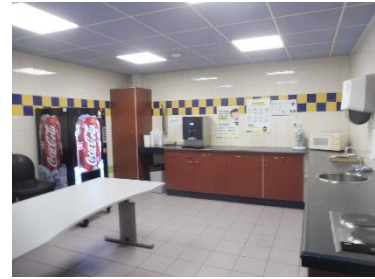
## 0522/04 Brandmeldinstallatie (uitbreiden)

Zodat een eventuele brand in één van deze ruimte(-s) ook snel wordt gesignaleerd en vervolgens passende maatregelen kunnen worden getroffen. In de huidige situatie zal namelijk een brand pas worden opgemerkt door een rookmelder in de aangrenzende ruimtes of gangen. Door deze late signalering kan een forse brandschade ontstaan.

- 04.01A De huidige brandmeldinstallatie uitbreiden met rookmelders in de volgende ruimten:
- acculaders (waaronder ook die voor elektrische gereedschappen) plaatsen onder het directe bereik van rookdetectie zodat een beginnende brand in een vroegtijdig stadium wordt opgemerkt en passende maatregelen kunnen worden genomen;
  - nabij schakel- en verdeelinrichtingen, in technische ruimten, voor zover dit nog niet het geval is;
  - waar machines/apparaten onbewaakt inwerking kunnen zijn zoals wasmachines en wasdrogers;
  - daar waar afvalcontainers binnen staan opgesteld.

NB: De rookmelders, daar waar nieuwe rookmelders worden geplaatst, projecteren conform de projecteringsrichtlijnen die beschreven staan in de NEN 2535. Indien de gehele brandmeldinstallatie zal worden gecertificeerd, een kopie van het certificaat, ter beoordeling toesturen naar het kantoor van uw verzekeraar.
