SW bedrijf WVS  
Bosstraat 81  
4704 RL Roosendaal

## RISICOANALYSE

Risicolocatie : SW bedrijf WVS  
Bosstraat 81  
4704 RL Roosendaal

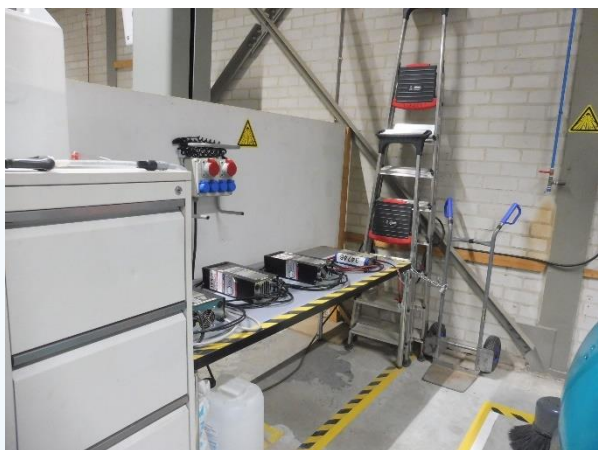
- de acculaders staan niet overal voldoende veilig opgesteld, maar worden wel jaarlijks gekeurd. Aansluitend het bezoek zijn er direct verbeteringen uitgevoerd. Er is ook preventie opgenomen;
- opladen van lithium gereedschapsaccu's in twee specifieke veiligheidskasten (Densos) met oplaadvoorziening en gasafvoer naar buiten;
- opladen van aanhangwagens in de stallingsloods met definitieve aanleg onder constructie tijdens het bezoek.

Opladen van accu's.

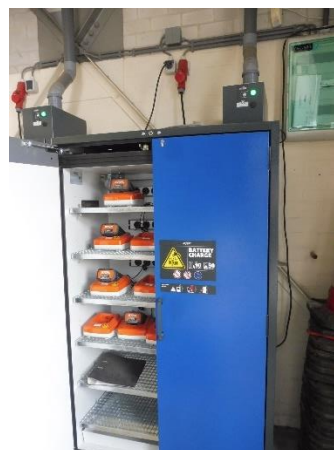
Opladen van lithium accu's.

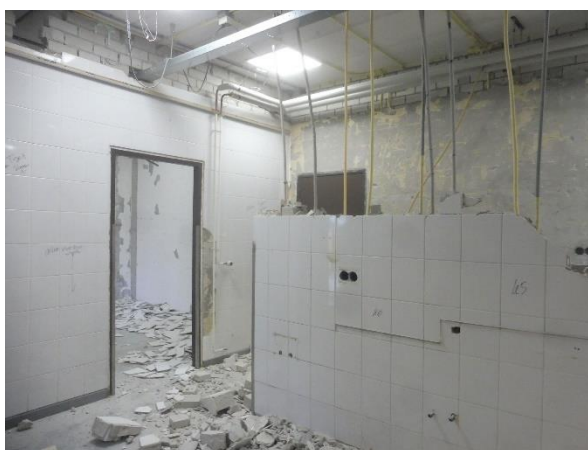
Gebouw 1: keuken onder constructie.

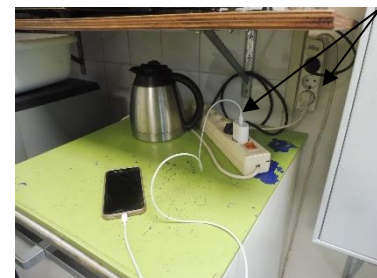
- 01.02E Op enkele plaatsen wordt gebruik gemaakt van verlengsnoeren en kabelhaspels. Door veelvuldig gebruik van deze tijdelijke aansluitingen kan, vanwege overbelasting van de kabels, een brand ontstaan. Ter voorkoming van deze situatie is het noodzakelijk dat het gebruik van verlengsnoeren en kabelhaspels tot een minimum wordt beperkt.

Algemeen geldt: vast opgestelde installaties uitsluitend aansluiten op een vaste 230V of 380V aansluiting, conform de NEN 1010 en verlengsnoeren alleen gebruiken als een elektrisch apparaat tijdelijk (maximaal enkele dagen) van stroom moet worden voorzien. Het verlengsnoer afstemmen op het vermogen van het apparaat, deze niet doorkoppelen en de kabelhaspels altijd volledig afrollen.

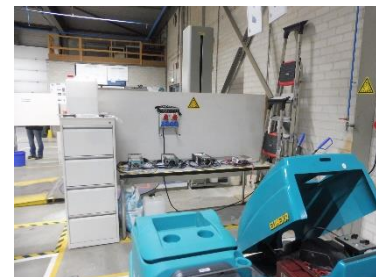
03.01E Het laden van accu's geeft een verhoogd brandrisico. Vanwege deze risicoverzwarende het laden van de accu's bij voorkeur laten plaatsvinden tijdens werktijd, zodat een eventuele brand in een acculader snel wordt gesignaleerd en vervolgens passende maatregelen kunnen worden getroffen.

Oude situatie  
(logistieke leerweg)

- acculaders verhoogd ophangen zodat de laders en de snoeren niet kunnen worden beschadigd door rijbewegingen van de heftrucks;
- acculaders jaarlijks inwendig stofvrij maken;

- acculaders plaatsen onder het directe bereik van rookdetectie (aangesloten op de brandmeld-of de inbraakmeldinstallatie) zodat een beginnende brand in een vroegtijdig stadium wordt opgemerkt en passende maatregelen kunnen worden genomen.

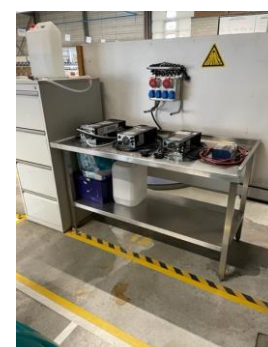
Nieuwe situatie  
(logistieke leerweg)

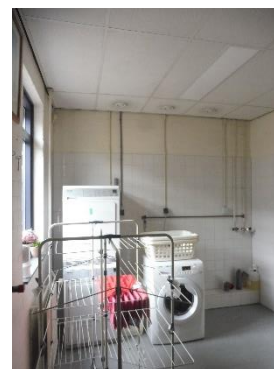
Zodat een eventuele brand in één van deze ruimte(-s) ook snel wordt signaleerd en vervolgens passende maatregelen kunnen worden getroffen. In de huidige situatie zal namelijk een brand pas worden opgemerkt door een rookmelder in de aangrenzende ruimtes of gangen. Door deze late signalering kan een forse brandschade ontstaan.

- 04.01A De huidige brandmeldinstallatie uitbreiden met rookmelders in de volgende ruimten:
- acculaders (waaronder ook die voor elektrische gereedschappen) plaatsen onder het directe bereik van rookdetectie zodat een beginnende brand in een vroegtijdig stadium wordt opgemerkt en passende maatregelen kunnen worden genomen;
  - nabij schakel- en verdeelinrichtingen, in technische ruimten, voor zover dit nog niet het geval is;
  - waar machines/apparaten onbewaakt inwerking kunnen zijn zoals wasmachines en wasdrogers;
  - daar waar afvalcontainers binnen staan opgesteld.
