ALLIANZ RISICORAPPORT

UTRECHTSESTRAAT 85 ARNHEM

Survey nummer:
34954

Datum:
03 - 11 - 2022

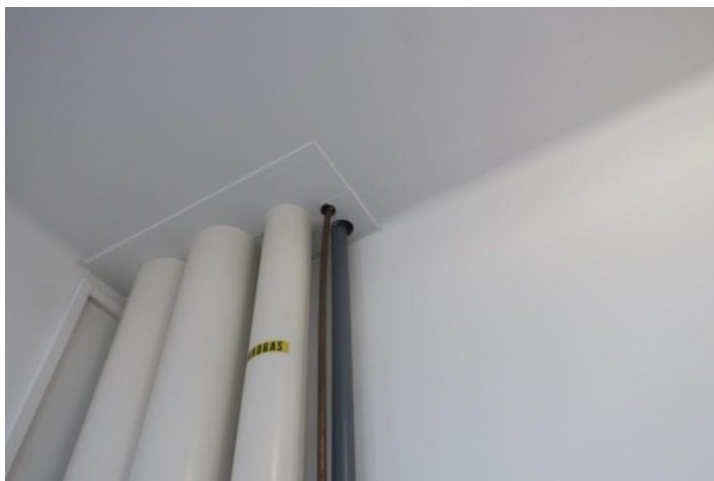
In gebouw 1 zijn diverse doorvoeren aangetroffen die niet brandwerend zijn afgewerkt. Hier is een preventieadvies voor opgenomen.

Brandwerende doorvoer

REC2022-11-002	DOORVOEREN BRANDWEREND AFWERKEN	VERVALDATUM 1-7-2023
<p>Voor een effectieve brandwerende scheiding is het van belang dat alle doorvoeren van kabels, leidingen, schachten, etc. een brandwerendheid hebben die gelijk is aan die van de constructie. Gaten en slecht afgewerkte doorvoeren zorgen ervoor dat de brandwerendheid van brandwerende scheidingen wordt verminderd. Een brand kan zich eenvoudig en snel via de gaten/doorvoeringen verspreiden.</p> <ul style="list-style-type: none">• Dicht gaten af met een materiaal met een gelijkwaardige brandwerendheid.• Werk kabelgoten af met een materiaal van een gelijkwaardige brandwerendheid.• Voorzie leidingen van automatisch sluitende brandkleppen met een gelijkwaardige brandwerendheid.• Vervang draadglas door brandwerend glas.• Voorzie stalen constructies in de brandmuur van een brandwerende bekleding (gipsplaat, opgespoten cementvezel).• Laat de afdichtingen door een gespecialiseerd bedrijf aanbrengen.• Pas geen "brandvertragend" PUR-schuim toe.
