ALLIANZ RISICORAPPORT

ONDERLANGS 9A B C ARNHEM

Survey nummer:
34955

Datum:
03 - 11 - 2022

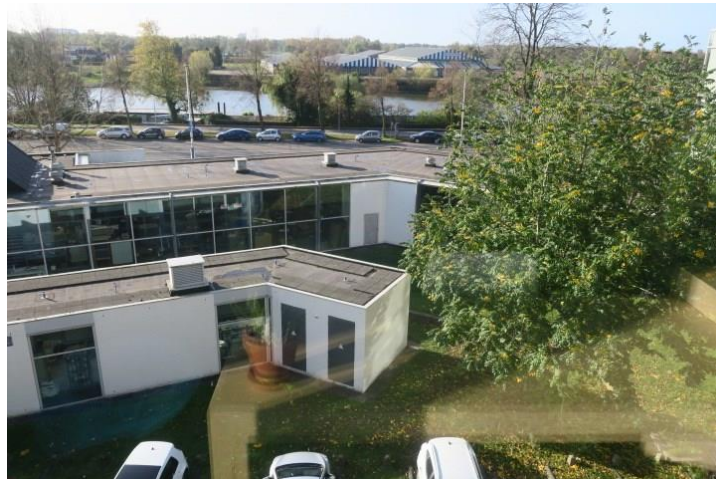
3. Dakaanzicht

Op het dak van het middengebouw liggen circa 112 zonnepanelen, op het Rietveldgebouw liggen er circa 275. Volgens opgave heeft er een keuring conform de Scope12 plaatsgevonden. Het keuringsrapport was niet aanwezig.

REC2022-11-003	ZONNEPANELEN (ALGEMENE EISEN)	VERVALDATUM 1-7-2023
<p>De installatie van zonnepanelen brengt een aantal risico's met zich mee. Om deze risico's te verminderen is het noodzakelijk dat:</p> <ul style="list-style-type: none"> • De draagkracht van het dak door een constructeur is berekend. Zorg voor een verklaring/conclusie waaruit blijkt dat het dak voldoende sterk is om de installatie te kunnen dragen. • De installatie is voorzien van (ingeschakelde) vlamhoogdetectie. • De installatie wordt gekeurd conform NEN-EN-IEC 62446 of conform Scios Scope 12. Graag ontvangt Allianz het keuringsrapport en de herstelverklaring indien herstel van gebreken noodzakelijk was. • De omvormer(s) moeten zijn gemonteerd op een niet stoffige geventileerde plaats, vrij van opslag. Boven de omvormers moet een rookmelder met doormelding zijn aangebracht. 		
REACTIE CLIËNT:

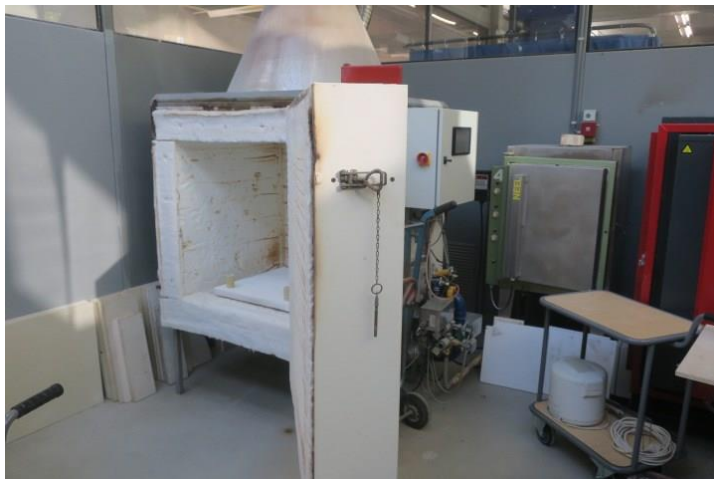
3. Keramiekoven

Op de afdeling mode staan enkele strijkmachines, deze zijn voorzien van maximaalbeveiliging en worden buiten openingstijd spanningsvrij gemaakt. In de keramiekafdeling staan enkele gas- en elektrisch gestookte keramiekovens. Bediening hiervan is alleen door onderwijzend personeel. De ovens zijn voorzien van een thermostatische beveiliging en hebben een gesloten verbrandingssysteem. De ovens kunnen ook buiten de periode van toezicht (tussen 22:00 en 8:00 uur) in bedrijf zijn.

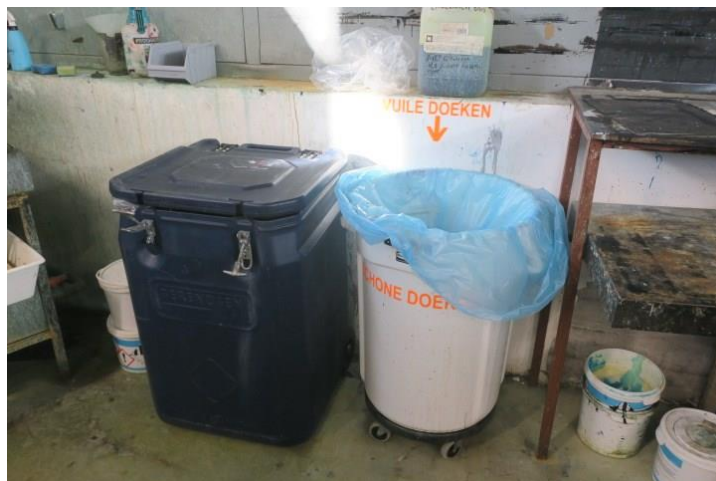
3. Poetsdoeken

In de drukkerij in gebouw 3 maakt men gebruik van katoenen poetsdoeken. De hiervoor aanwezige veiligheidscontainers worden niet op de juiste manier gebruikt. Gebruikte doeken worden bewaard in open containers.

REC2022-11-001	POETSDOEKEN	VERVALDATUM 1-3-2023
<p>Gebruikte poetsdoeken zijn vaak doordrenkt met olie, vet, water en/of oplosmiddelen. Door broei kan zelfontbranding optreden waardoor er een begin van brand kan ontstaan. Met name dierlijke en plantaardige oliën maar ook verven en lakken zijn gevoelig voor zelfontbranding door broei. Bewaar gebruikte poetsdoeken daarom in een metalen (pedaal) emmer met zelfsluitende en vlamdovende deksel, of in de hiervoor bedoelde luchtdicht afgesloten containers. Dergelijke bakken moeten alleen worden gebruikt voor het wegwerpen van gebruikte poetsdoeken en niet voor andere afvalsoorten. Broei kan nog steeds optreden maar de kans op het ontstaan van een brand wordt veel kleiner doordat de toevoer van zuurstof is afgesloten.</p>
