ALLIANZ RISICORAPPORT

**ARTEZ STICHTING
HULSMAATSTRAAT 35
ENSCHEDA**

Polisnummer:
235459089

Datum:
19 - 07 - 2022

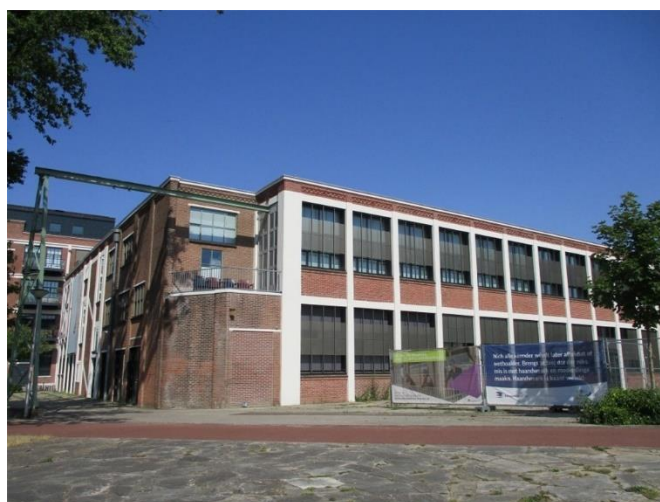
Oostgevel

Geen belendingen binnen 10 meter. Wel zijn er plannen om op naastgelegen terrein (oostzijde) een appartementencomplex te bouwen.

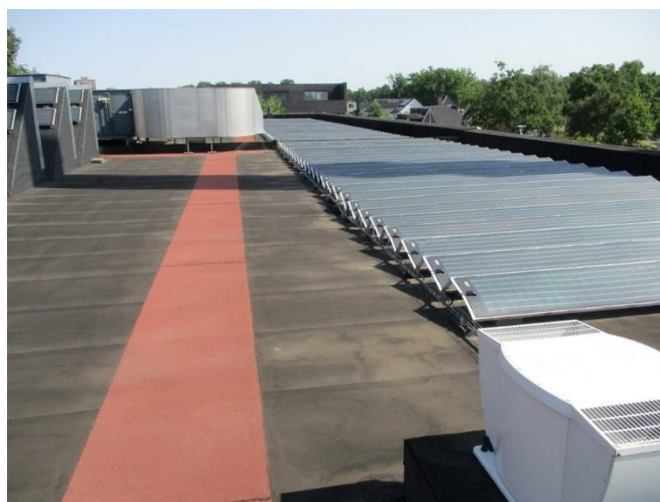
Het dak is voor circa 40% voorzien van een PV-installatie. De omvormers hangen binnen in de dakopbouwen, goed geventileerd en vrij van brandbare materialen. Het is niet bekend of de installatie recent gekeurd is conform Scope 12.

Dak met PV-installatie

REC2022-07-001	ZONNEPANELEN (ALGEMENE EISEN)	VERVALDATUM 1-12-2022
<p>De installatie van zonnepanelen brengt een aantal risico's met zich mee. Om deze risico's te verminderen is het noodzakelijk dat:</p> <ul style="list-style-type: none"> • De draagkracht van het dak door een constructeur is berekend. Zorg voor een verklaring/conclusie waaruit blijkt dat het dak voldoende sterk is om de installatie te kunnen dragen. • De installatie is voorzien van (ingeschakelde) vlamboogdetectie. • De installatie wordt gekeurd conform NEN-EN-IEC 62446 of conform Scios Scope 12. Graag ontvangt Allianz het keuringsrapport en de herstelverklaring indien herstel van gebreken noodzakelijk was. Bij een nieuwe en/of vervolgkeuring Scios Scope 12 aanhouden. • De omvormer(s) moeten zijn gemonteerd op een niet stoffige geventileerde plaats, vrij van opslag. Boven de omvormers moet een rookmelder met doormelding zijn aangebracht.

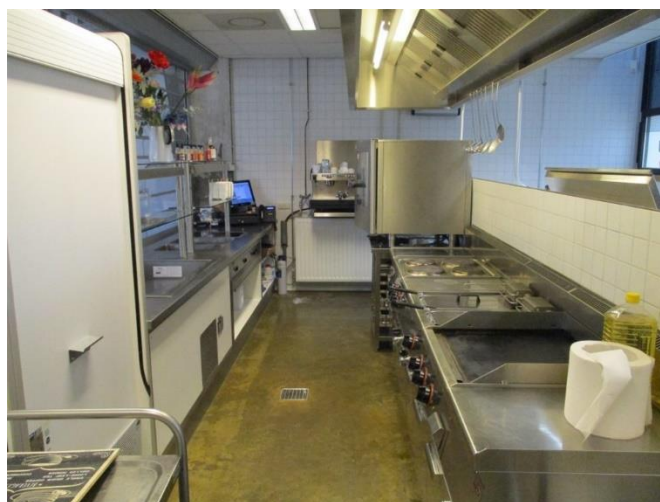
Keuken

In de keuken van de kantine hangt een vetblusser.

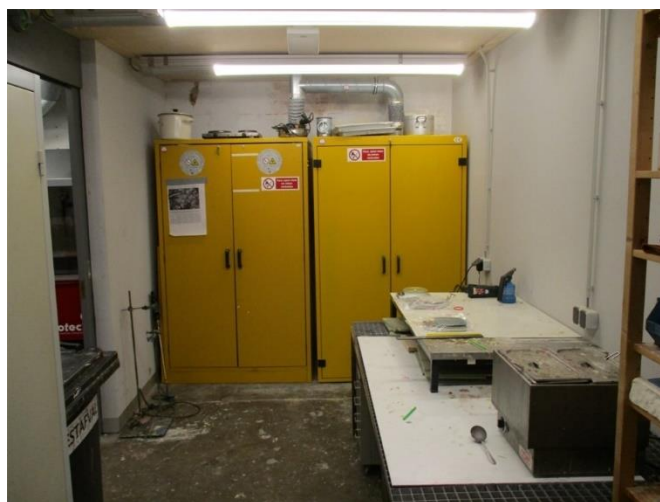
Risico's	Gemiddeld	Opmerking
Omgang met brandbare vloeistoffen	Gemiddeld	Omgang met brandbare vloeistoffen: In het gebouw zijn meerdere PGS15 kasten en speciaal daarvoor bestemde ruimten met afzuiging. De meeste brandbare vloeistoffen worden daarin opgeslagen.
Omgang met utilities/ algemene brandrisico's	Benedengemiddeld	
Omgang met opslagrisico's	Gemiddeld	Omgang met utilities/ algemene brandrisico's: Volgens opgave is de elektrische installatie gekeurd op februari 2020 conform NEN3140. De rapportage hiervan en een getekende herstelverklaring was niet voorhanden. De elektrische installatie is voorzien van overspanningsbeveiliging. Enkele visuele gebreken: een open lasdoos en gebruik van verlengsnoeren en haspels. Hiervoor is advies opgenomen. Het dak is voor circa 40% voorzien van een PV-installatie. De omvormers hangen binnen in de dakopbouwen, goed geventileerd en vrij van brandbare materialen. Het is niet bekend of de installatie recent gekeurd is conform Scope 12. Hiervoor is advies opgenomen. De cv-installaties staan in de technische ruimten. De installaties worden jaarlijks onderhouden. Omgang met opslagrisico's: Er is geen significante opslag. Omgang met procesrisico's: In de metaalafdeling staan enkele las- en slijpmachines. Deze ruimte is vrij van brandbare goederen en voorzien van de nodige blusmiddelen. In de keramiekafdeling staan enkele gas en elektrisch keramiekovens. De elektrische ovens zijn voorzien van thermostatische beveiliging. Hier wordt alleen gebruik van gemaakt tijdens openingstijden. De gasgestookte keramiekoven heeft een gesloten verbrandingssysteem. In de houtwerkplaats staan meerdere houtbewerkingsmachines. De machines zijn aangesloten op een geaard houtmotafzuiging. De installatie staat binnen. De houtmotopvangbakken zijn van metaal Externe risico's: De naastgelegen schoorsteen, voorzien van bliksembeveiliging, is geen eigendom. Het is niet bekend of deze installatie periodiek wordt onderhouden. Weer gerelateerde risico's: Het gebouw is circa 10 meter hoog in bevindt zich in bebouwd gebied.

PGS kasten voor opslag van (brandbare) vloeistoffen
