ALLIANZ RISICORAPPORT

**ARTEZ STICHTING
AAN DE STADSMUUR
88 ZWOLLE**

Aan De Stadsmuur 88
8011 VD Zwolle
Overijssel
NL

Datum:
26 - 07 - 2022

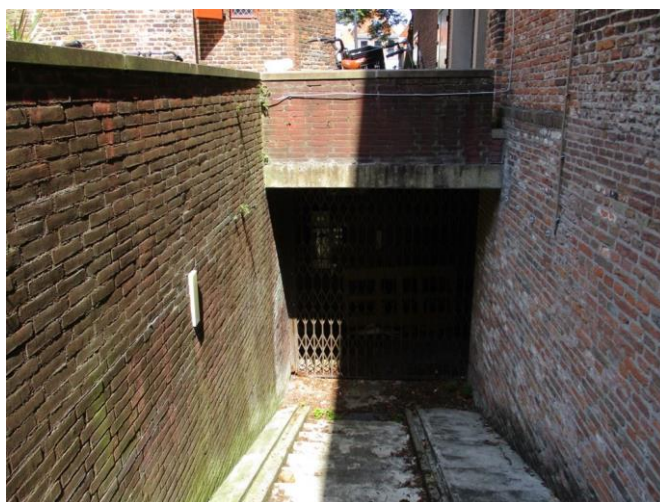
Ingang kelder

In het portiek van de kelderingang ligt afval, een houten pallet en een rol oude vloerbedekking. Hiervoor is advies opgenomen.

REC2022-07-003	BUITENOPSLAG	VERVALDATUM 1-12-2022
<p>Tijdens de rondgang is geconstateerd dat er sprake was van buitenopslag van brandbare materialen dichtbij de gebouwen. Voorbeelden van aangetroffen materialen zijn kunststof afvalcontainers, plastic kratten, houten pallets en open metalen afvalcontainers. Deze opslag kan in brand raken, bijvoorbeeld door brandstichting of door vliegvlam bij een brand in een belendend pand. De brand kan dan eenvoudig overslaan op het pand en een grote schade veroorzaken. Allianz beveelt de uitvoering van de volgende maatregelen aan om het risico van buitenopslag te beperken.</p> <ul style="list-style-type: none"> • Beperk buitenopslag zo veel mogelijk. • Sla brandbare materialen niet op tegen het pand, maar ten minste 10 meter van het pand (en maximaal 2 meter hoog gestapeld). Het verdient daarbij aanbeveling om de afstand met belijning aan te geven. Met buitenopslag wordt gelijkgesteld opslag in open gebouwen en onder afdaken en luifels. • Terreinverlichting en cameratoezicht zijn goede maatregelen om het risico op brandstichting verder te beperken.

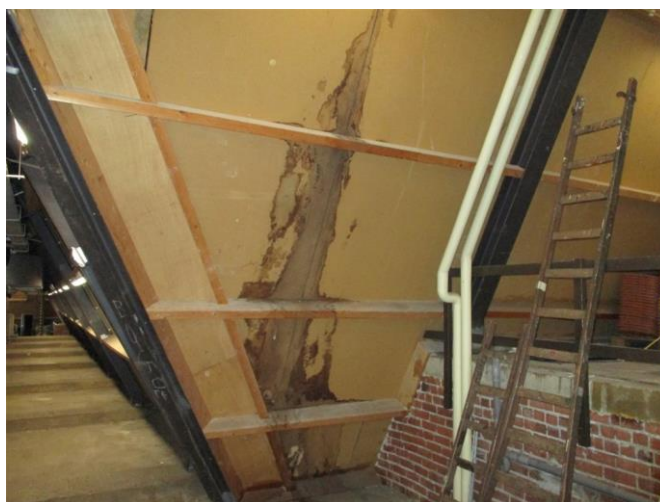
Weer gerelateerde risico's:
Het gebouw is circa 20 meter hoog. Het dak vertoont aan de binnenzijde op meerdere plaatsen sporen van lekkage. Hiervoor is advies opgenomen.

Sporen van lekkage

REC2022-07-006	DAKINSPECTIE PERIODIEK	VERVALDATUM 1-12-2022
<p>Om (verdere) schade te voorkomen dient het onderhoud van het dak te worden verbeterd. De dakbedekking van de verschillende bouwdelen verdient hierbij in het bijzonder aandacht. Speur de lekkage op en herstel deze.</p>
