Rapport Asbestinventarisatie

Doel onderzoek: renovatie

de school Beethovensingel 17 t/m 23 (oneven)

projectnummer 244470

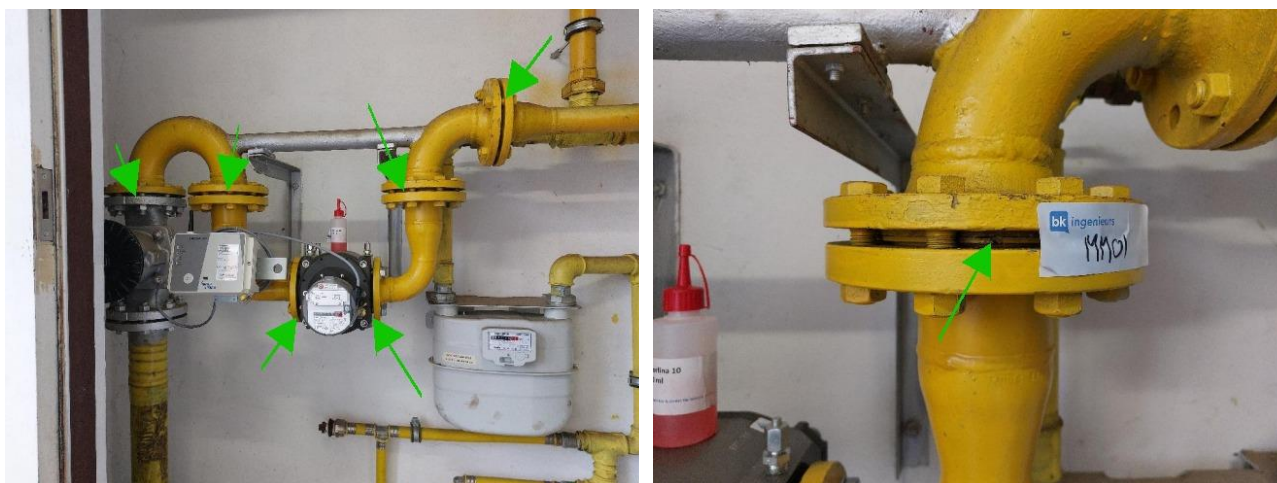
Monsternummer	MM01
Certificaatnummer	24.033412/0
Locatie	begane grond, tussen de flenzen in de gasmeterruimte
Hoeveelheid	8 stuks
Bereikbaarheid	n.v.t.
Bevestigingsmethode	geklemd
Gebondenheid	n.v.t.
Beschadigd	niet
Verwerking	n.v.t.
Verwijderingsmethode	n.v.t.
Risicoklasse	n.v.t.

Risicobeoordeling	geen asbest aangetoond, dus geen risico met betrekking tot asbest
Aanbevelingen	geen bronspecifieke aanbevelingen
Opmerkingen	geen

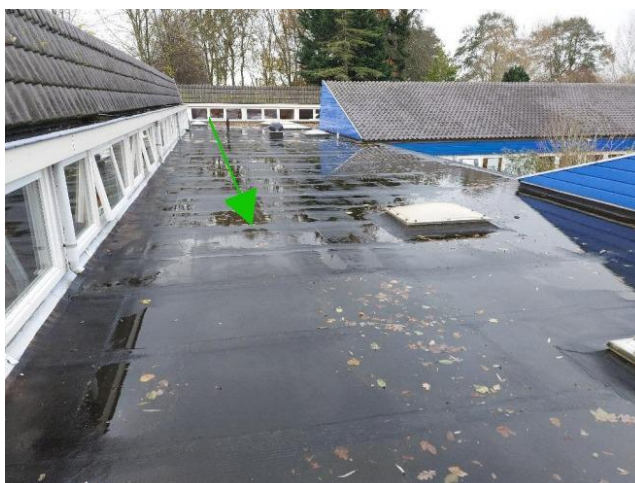
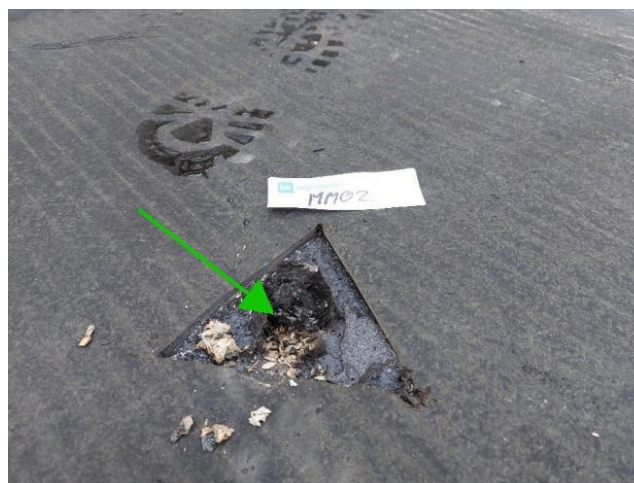
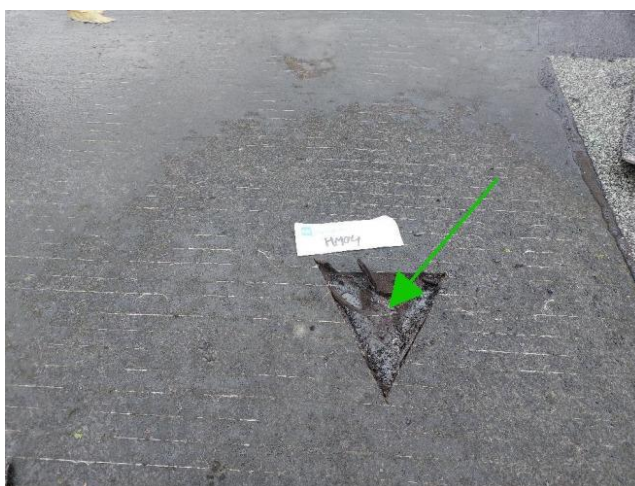
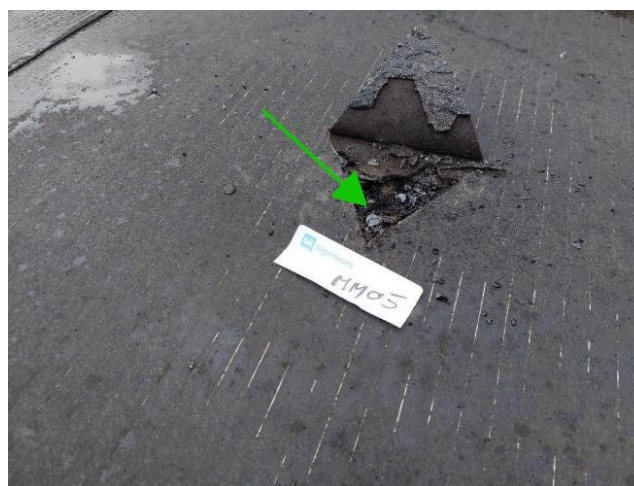
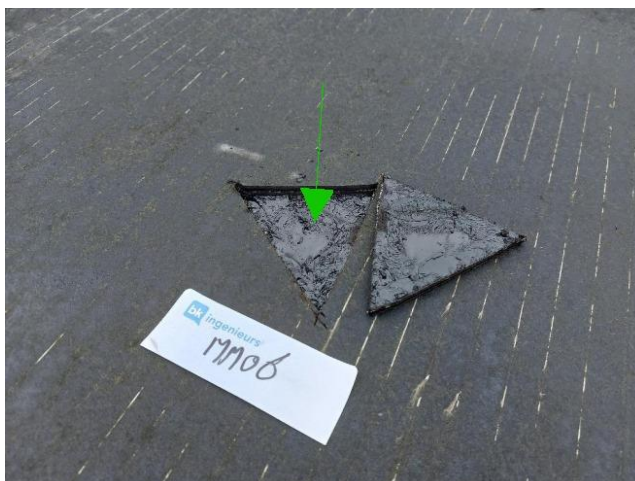
Bronnummer 2, bitumen

Monsternummer	MM02, MM06, MM04, MM05
Certificaatnummer	24.033412/0
Locatie	dak, op het platte dak van de school
Hoeveelheid	1008 m ²
Bereikbaarheid	n.v.t.
Bevestigingsmethode	gelijmd
Gebondenheid	n.v.t.
Beschadigd	niet
Verwerking	n.v.t.
Verwijderingsmethode	n.v.t.
Risicoklasse	n.v.t.

Risicobeoordeling	geen asbest aangetoond, dus geen risico met betrekking tot asbest
Aanbevelingen	geen bronspecifieke aanbevelingen
Opmerkingen	het betreffen twee lagen dakbedekking waarvan de bovenste laag volgens de dakdekker 25 jaar oud is. De dakdekker heeft de dakbedekking destijds zelf aangebracht.

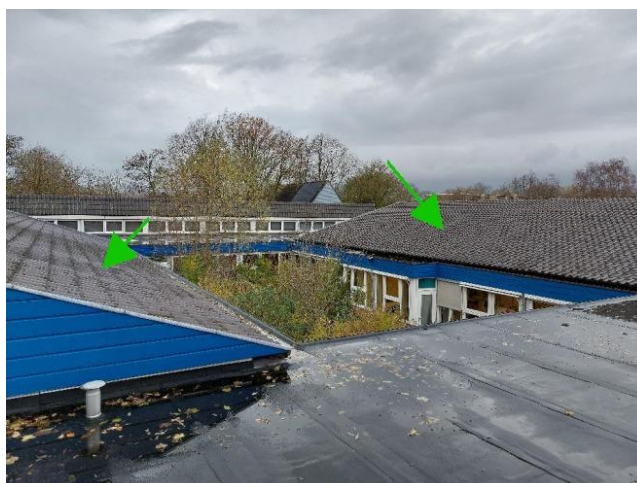
Bronnummer 3, papier

Monsternummer	MM03
Certificaatnummer	24.033412/0
Locatie	dak, aan de bovenzijde en onderzijde van de stroplaten
Hoeveelheid	1342 m ²
Bereikbaarheid	n.v.t.
Bevestigingsmethode	gelijmd
Gebondenheid	n.v.t.
Beschadigd	niet
Verwerking	n.v.t.
Verwijderingsmethode	n.v.t.
Risicoklasse	n.v.t.

Risicobeoordeling	geen asbest aangetoond, dus geen risico met betrekking tot asbest
Aanbevelingen	geen bronspecifieke aanbevelingen
Opmerkingen	geen

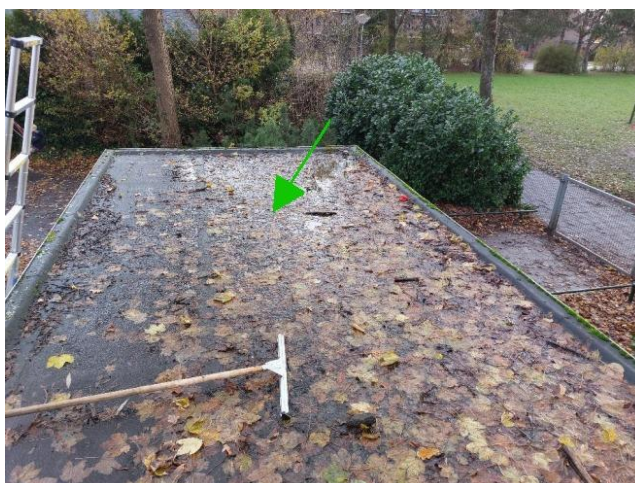
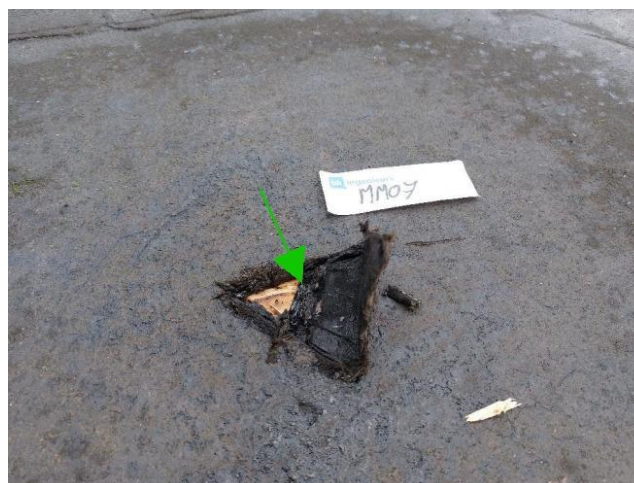
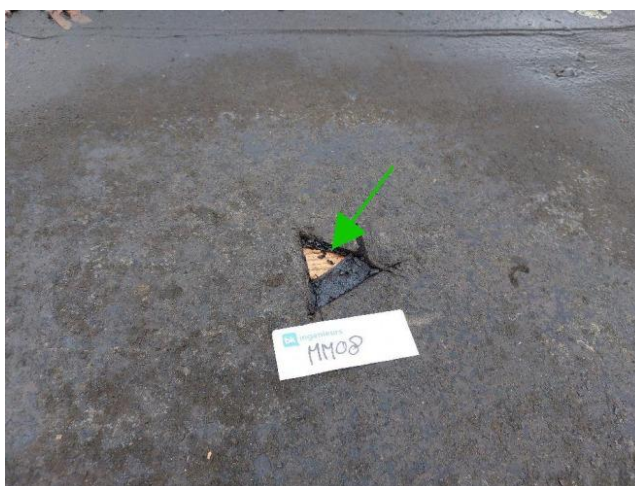
Bronnummer 4, bitumen

Monsternummer	MM07, MM08
Certificaatnummer	24.033412/0
Locatie	dak, op het platte dak van de berging
Hoeveelheid	24 m ²
Bereikbaarheid	n.v.t.
Bevestigingsmethode	gelijmd
Gebondenheid	n.v.t.
Beschadigd	niet
Verwerking	n.v.t.
Verwijderingsmethode	n.v.t.
Risicoklasse	n.v.t.

Risicobeoordeling	geen asbest aangetoond, dus geen risico met betrekking tot asbest
Aanbevelingen	geen bronspecifieke aanbevelingen
Opmerkingen	geen

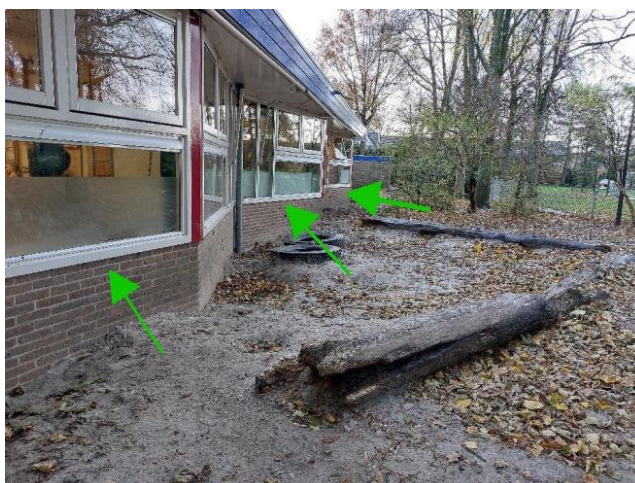
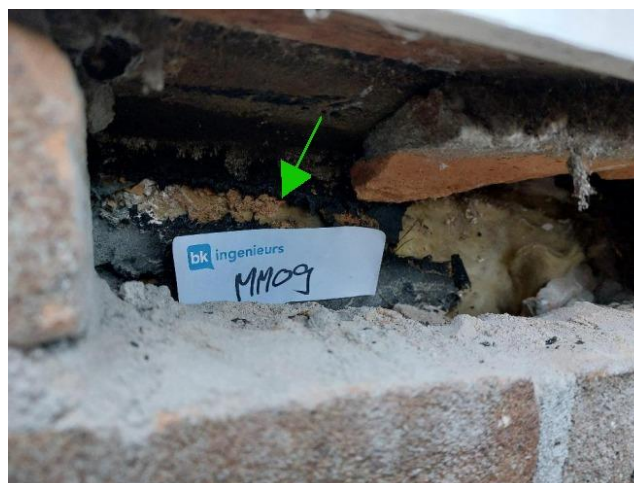
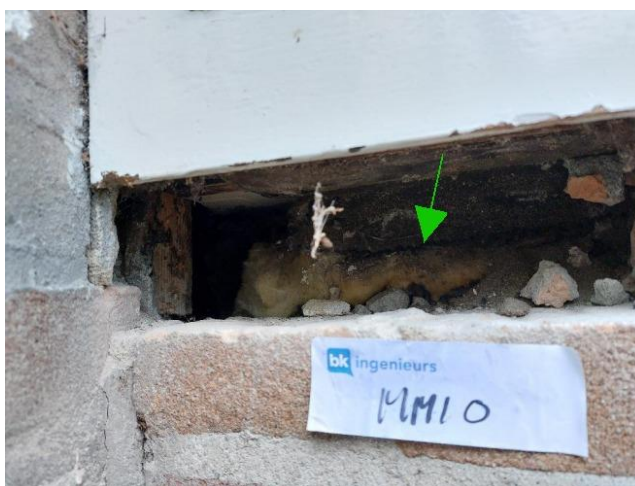
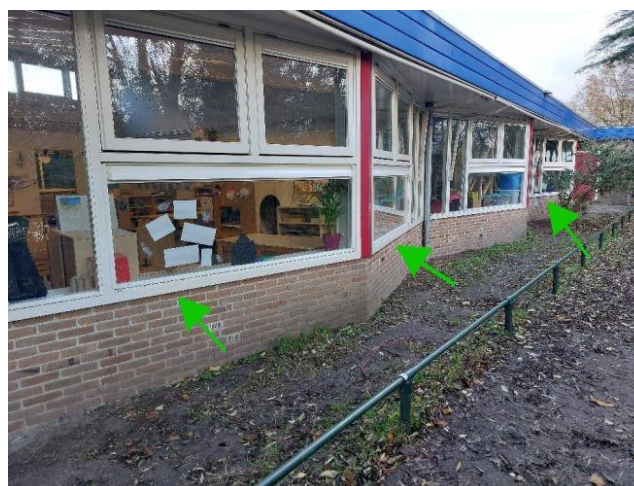
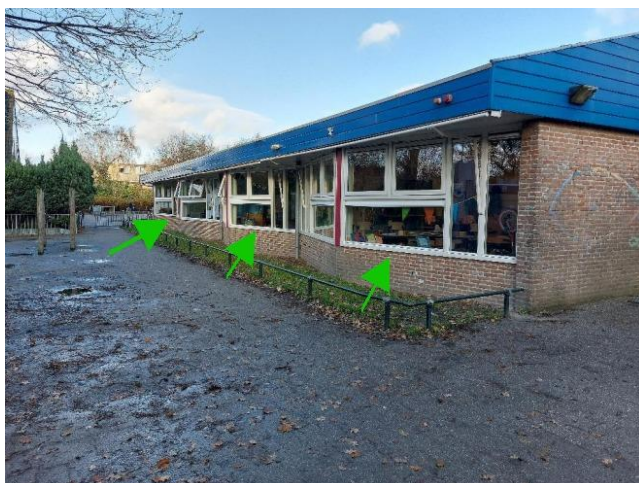
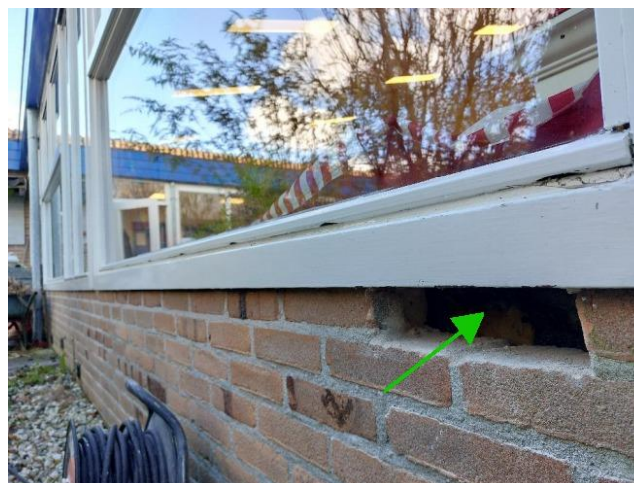
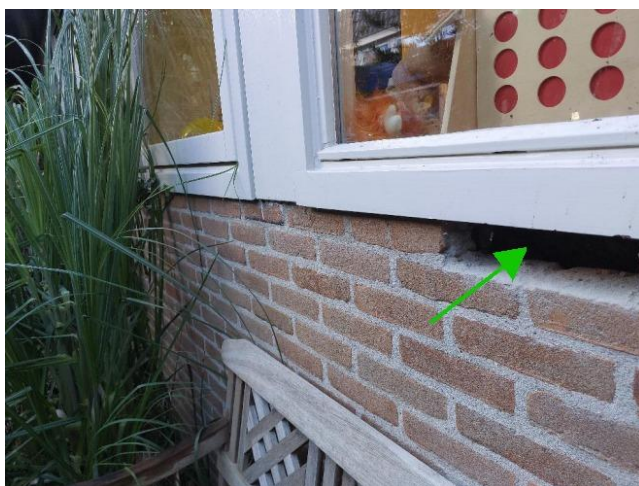
Bronnummer 5, bitumen

Monsternummer	MM09, MM10
Certificaatnummer	24.033412/0
Locatie	begane grond, in de spouw onder kozijnen
Hoeveelheid	18,7 m ²
Bereikbaarheid	n.v.t.
Bevestigingsmethode	ingemetseld
Gebondenheid	n.v.t.
Beschadigd	niet
Verwerking	n.v.t.
Verwijderingsmethode	n.v.t.
Risicoklasse	n.v.t.

Risicobeoordeling	geen asbest aangetoond, dus geen risico met betrekking tot asbest
Aanbevelingen	geen bronspecifieke aanbevelingen
Opmerkingen	het betreffen flappen aan de onderzijde van de 'geknikte' kozijnen. De flappen zijn gemiddeld 20 cm hoog.

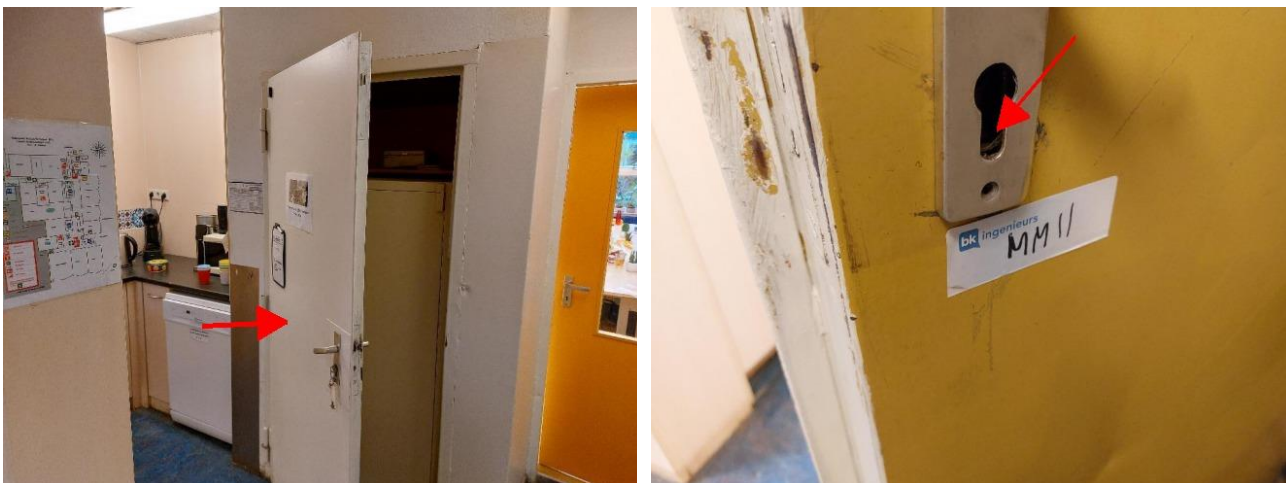
Bronnummer 6, isolatiemateriaal

Asbestsoort	Percentage	Analyse
Chrysotiel	> 60%	bron geanalyseerd door laboratorium

Monsternummer	MM11
Certificaatnummer	24.033412/0
Locatie	begane grond, in de kluisdeur in de keuken
Hoeveelheid	1 stuks
Bereikbaarheid	slecht
Bevestigingsmethode	geklemd
Gebondenheid	niet-hechtgebonden
Beschadigd	niet
Verwerking	niet
Verwijderingsmethode	binnensanering
Risicoklasse	2

Risicobeoordeling	niet-hechtgebonden materiaal, kan bij normaal gebruik van de ruimte niet beschadigd worden (afgeschermd): geen direct risico
Aanbevelingen	bron verwijderen voorafgaand aan renovatie en/of sloop, of opnemen in een asbestbeheerplan
Opmerkingen	het materiaal is slecht zichtbaar, maar kon via het sleutelgat bemonsterd worden

Wij adviseren bronnummer 6 (kluisdeur) preventief te verwijderen, aangezien daarmee een potentieel risico wordt weggenomen.

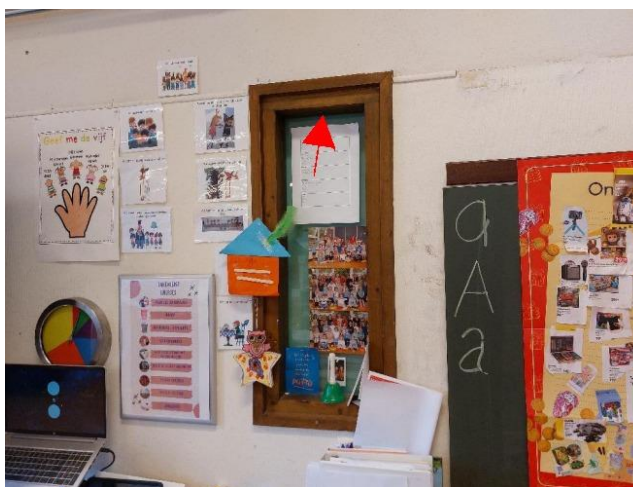
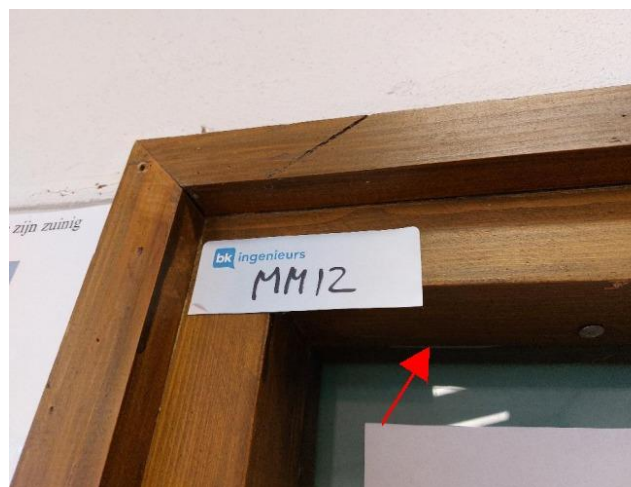
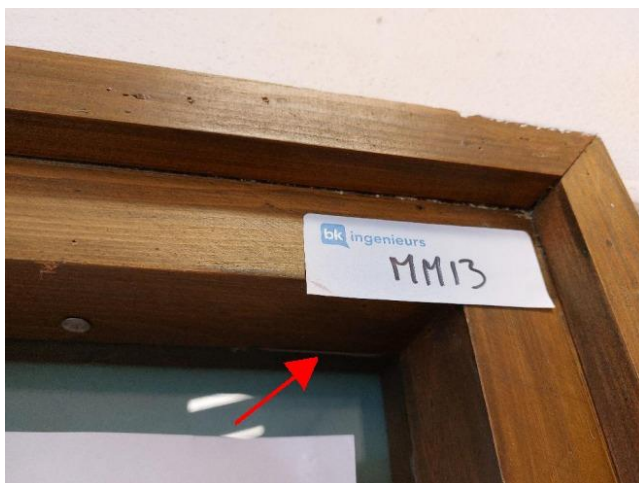
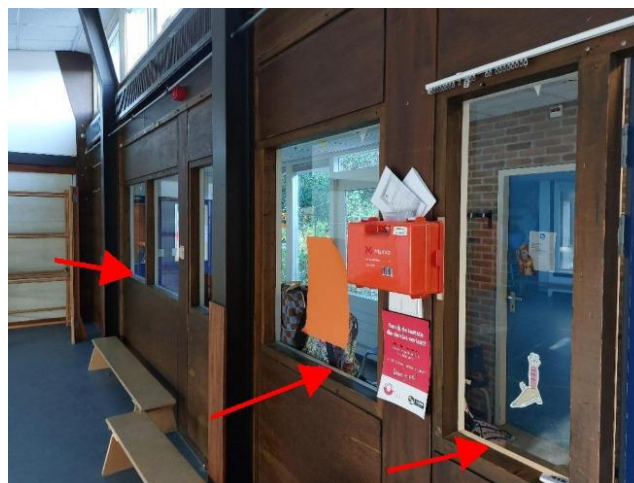
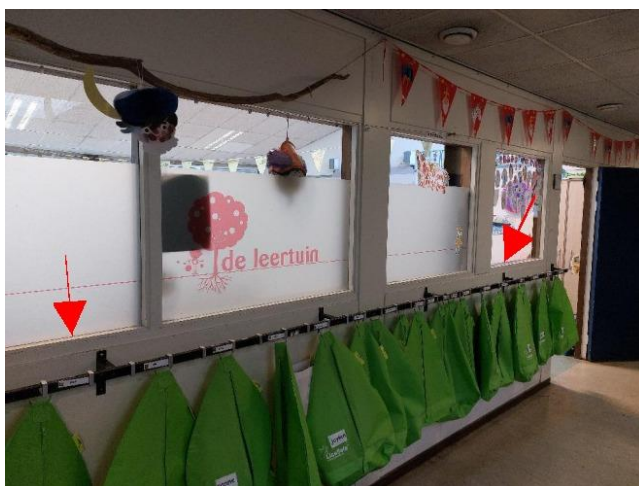
Bronnummer 7, beglazingskit

Asbestsoort	Percentage	Analyse
Chrysotiel	0,1-2%	bron geanalyseerd door laboratorium

Monsternummer	MM12, MM13
Certificaatnummer	24.033412/0
Locatie	begane grond, om het vaste enkelglas in diverse lokalen, toiletruimtes en de kleuterspeelzaal
Hoeveelheid	220.8 m ¹
Bereikbaarheid	goed
Bevestigingsmethode	gekit
Gebondenheid	hechtgebonden
Beschadigd	licht
Verwerking	niet
Verwijderingsmethode	binnensanering
Risicoklasse	1

Risicobeoordeling	hechtgebonden materiaal, kan bij normaal gebruik van de ruimte niet beschadigd worden (afgeschermd / niet bereikbaar): geen direct risico
Aanbevelingen	bron verwijderen voorafgaand aan renovatie en/of sloop, of opnemen in een asbestbeheerplan
Opmerkingen	de kit heeft een grijze kleur. aangezien het een chrysotiel-houdende beglazingskit betreft met een maximum van 5 massapercentage aan asbest, kan de kit in risicoklasse 1 verwijderd worden, o.b.v. werkmethode uit rapport landelijke afschaling chrysotielhoudende beglazingskit

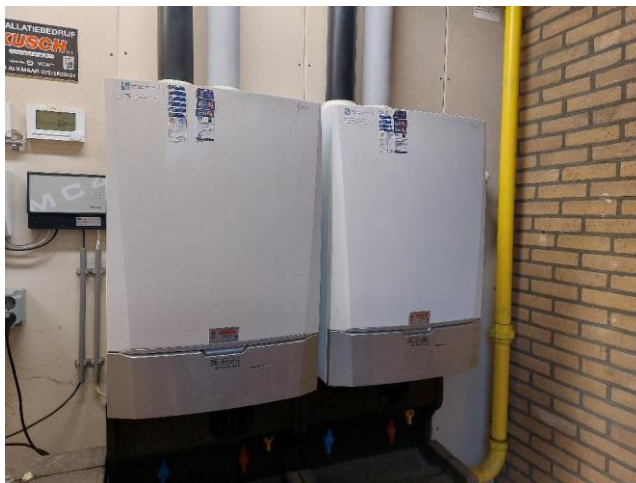
In de cv-ruimte (Nicolaas Beets) hangen twee onverdachte cv-ketels (Remeha, Quinta PRO)

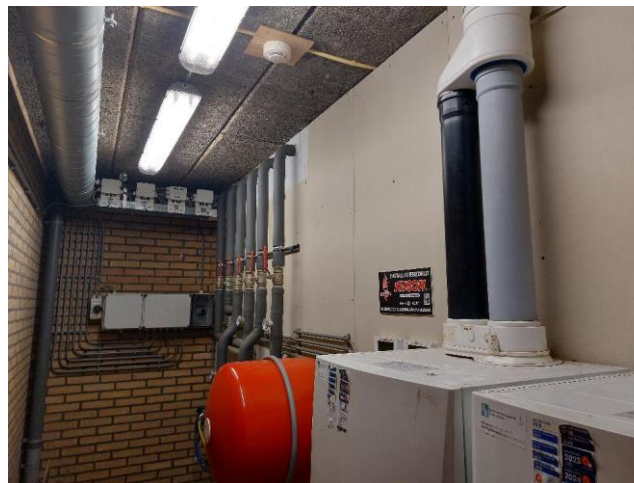
De cv-ruimte is na 2012 verbouwd.

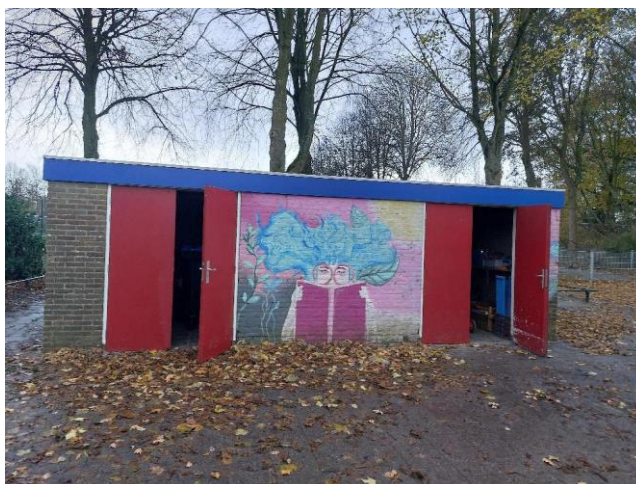
De buitenberging is halfsteens gemetseld en heeft in pandig metalen hemelwaterafvoer. op de vloer liggen tegels.

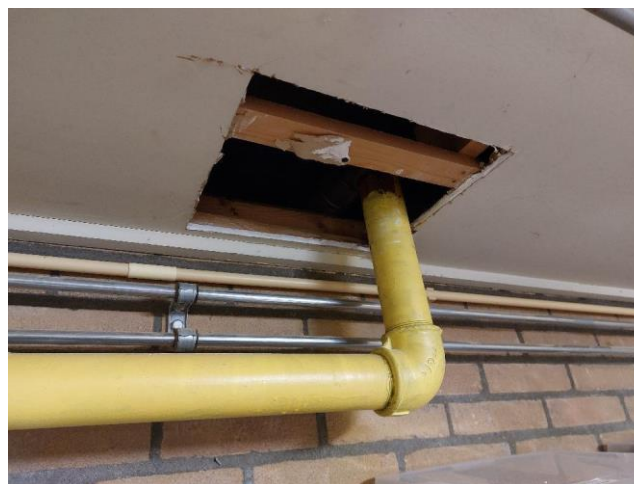
Boven het gipsplafond in de berging zijn geen verdachte materialen waargenomen

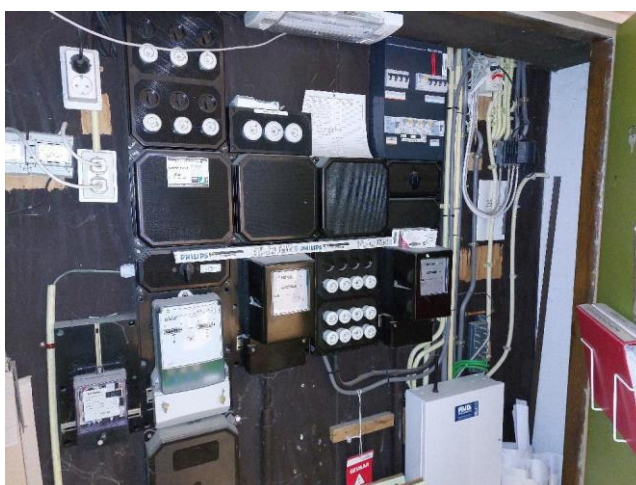
In de schakelkast zijn geen verdachte materialen

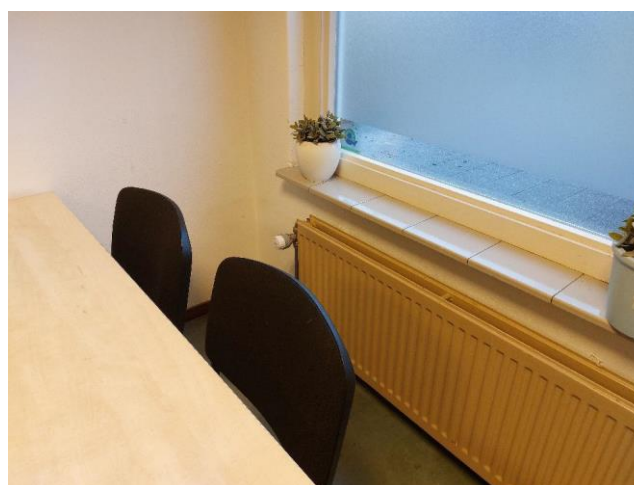
De vensterbanken zijn getegeld

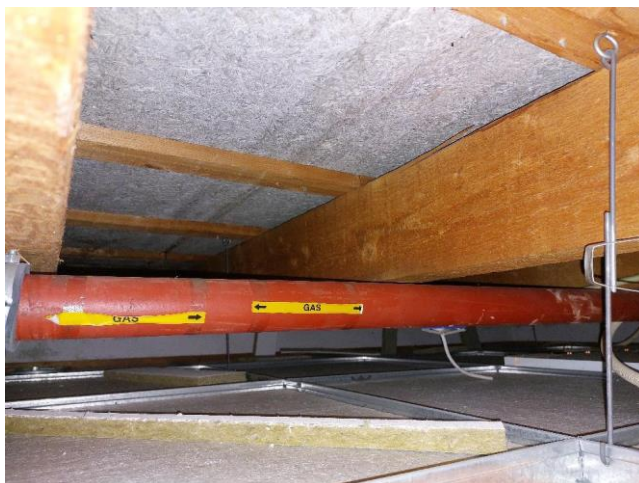
Het dak is voorzien van houtwolcementplaten

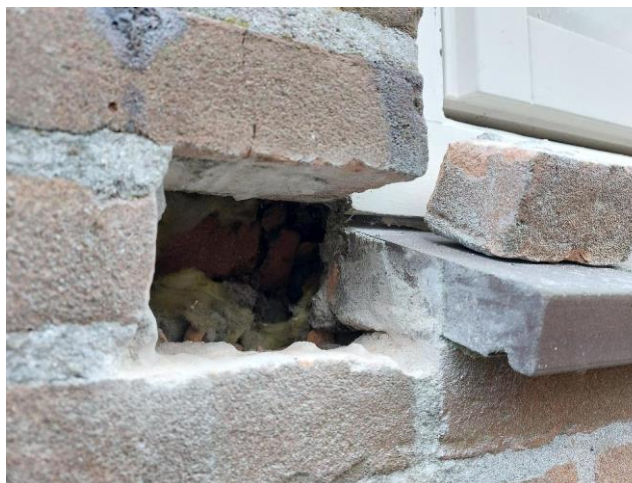
In de spouw is alleen glaswolisolatie waargenomen

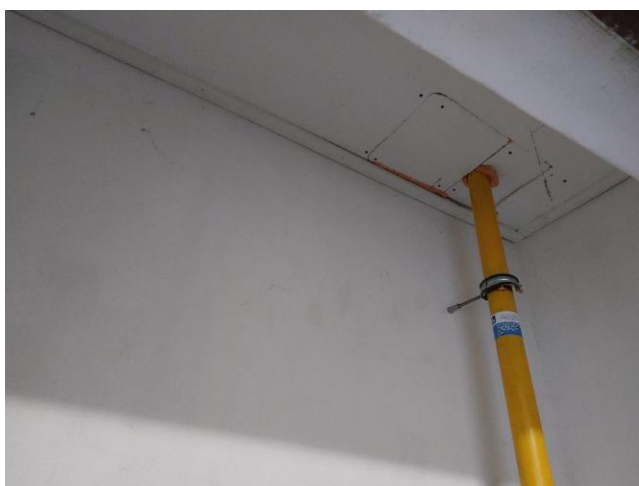
Het plafond van de gasmeterruimte is van gips

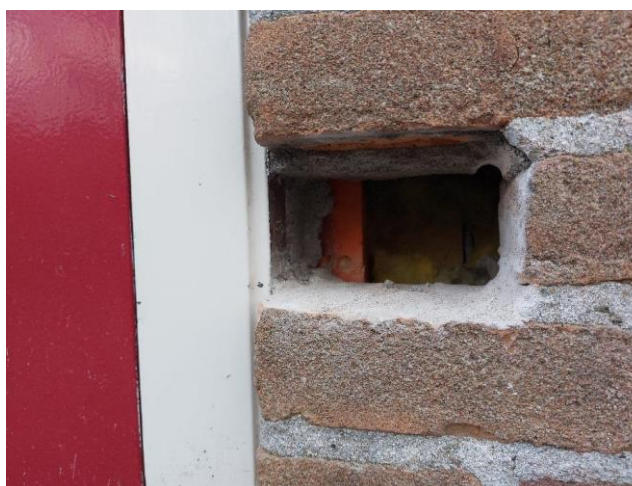
In de spouw is alleen glaswolisolatie aangetroffen

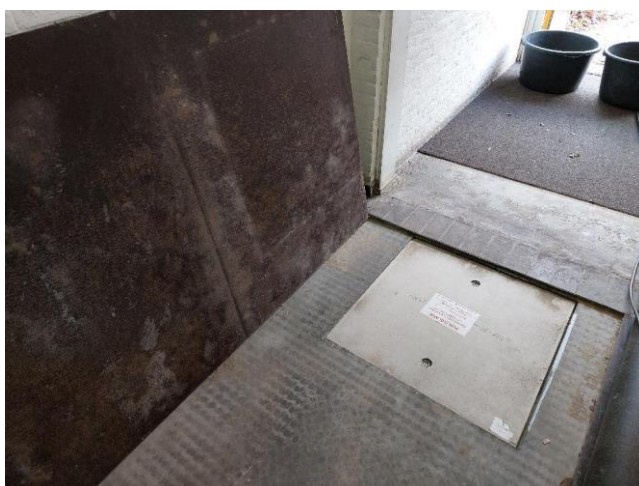
Het kruipruik bij de entree komt uit 2015 en is daardoor onverdacht

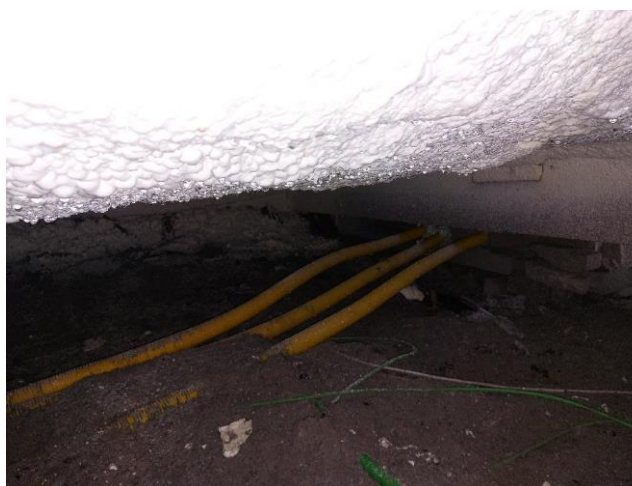
Tegen de onderzijde van de vloer is purschuim aangebracht

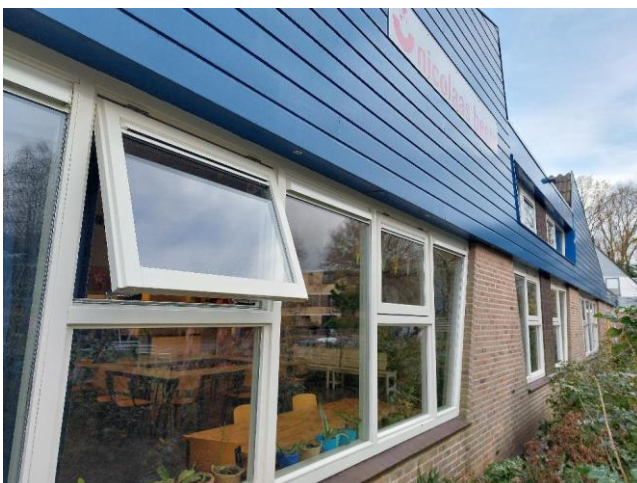
Kozijnen zijn van hout, boeidelen zijn van hout, lekdorpels zijn getegeld. Tussen de kozijnen en het metselwerk is geen kit toegepast.

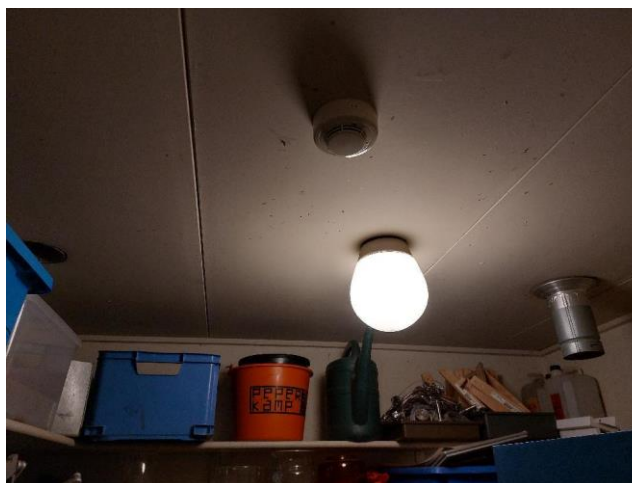
Ontluchting in de werkkast is van pvc en blik

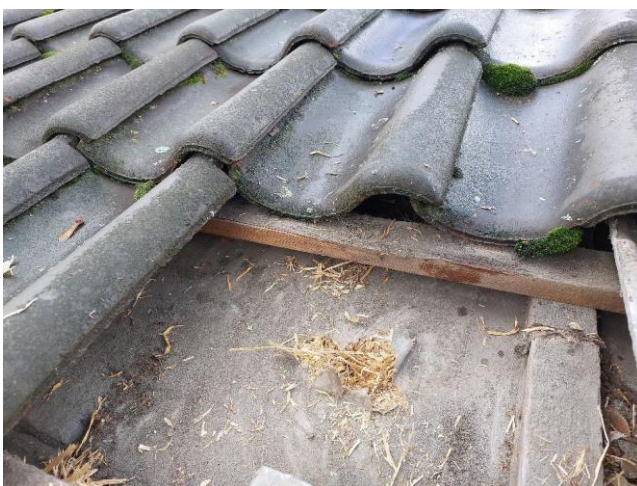
Onder de dakpannen zijn stroplaten toegepast

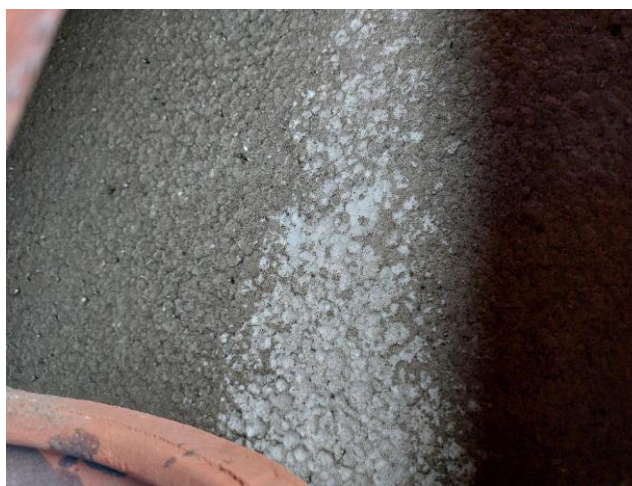
Onder de dakpannen is op de steile delen piepschuim toegepast

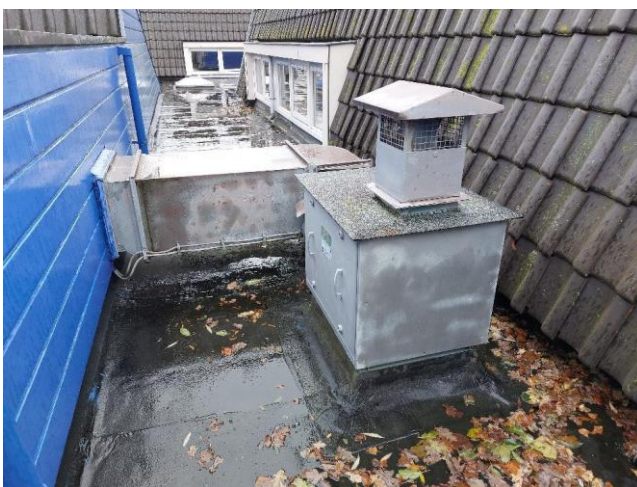
De ventilatiekanalen op het dak zijn koud gefleest

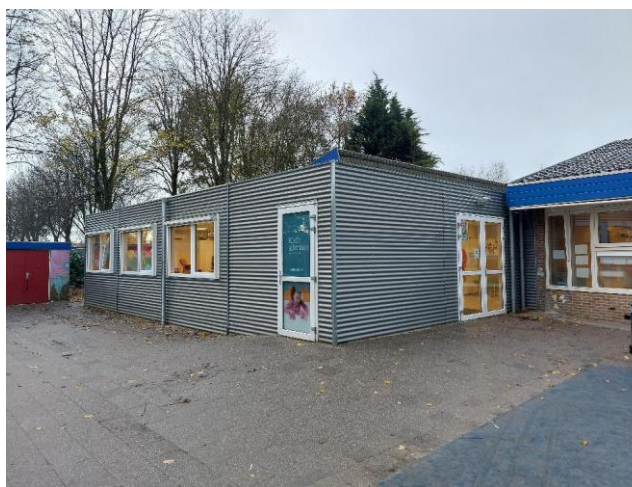
De aanbouw is geplaatst rond 2018

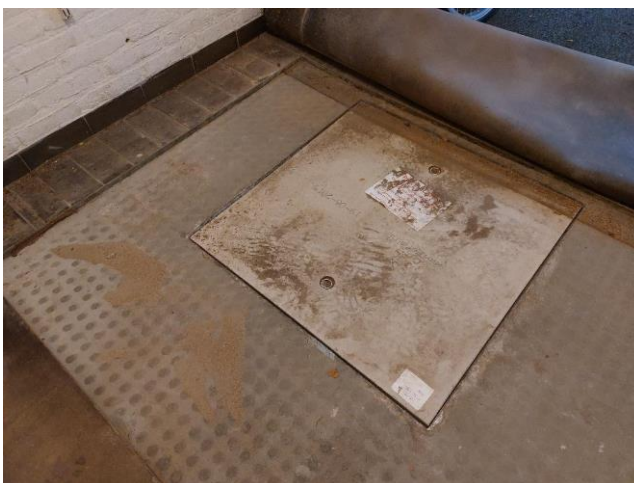
Het kruipluik komt uit 2015 en is daardoor onverdacht

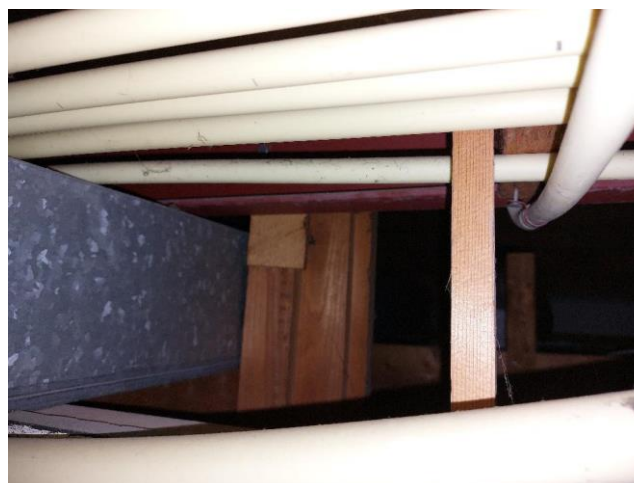
Ventilatiekanalen boven de verlaagde plafonds zijn niet voorzien van verdachte kit.

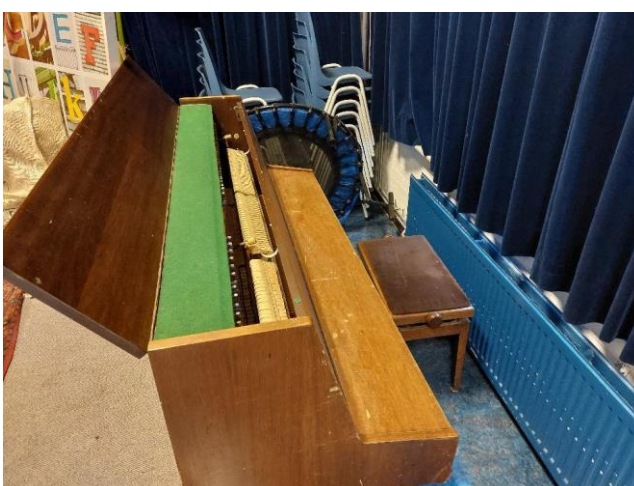
De piano in de aula bevat geen hydroceel

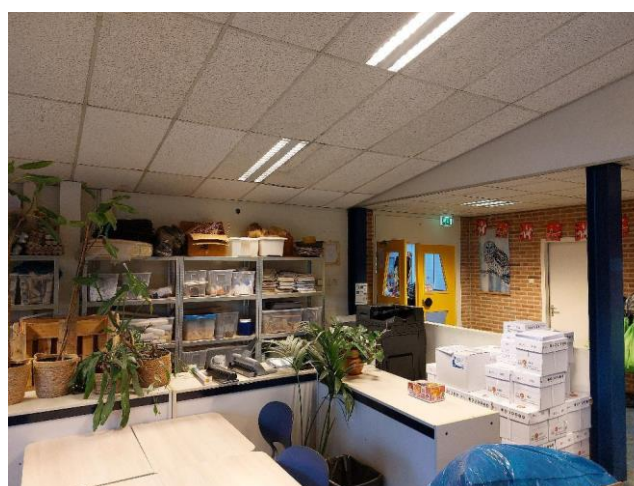
Metalen kolommen zijn niet omkleed

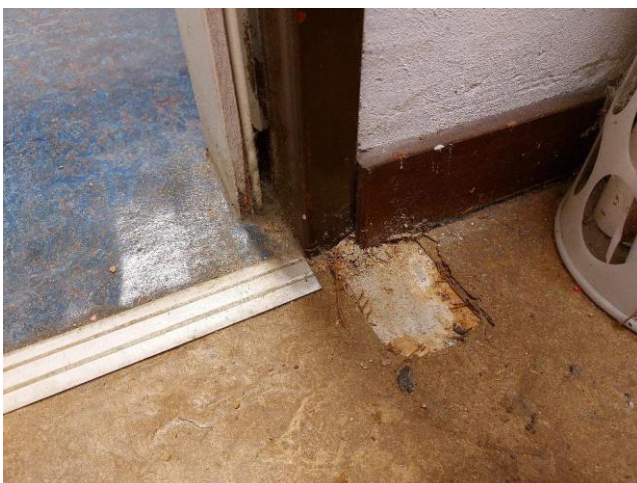
Het linoleum is gelijmd op beton

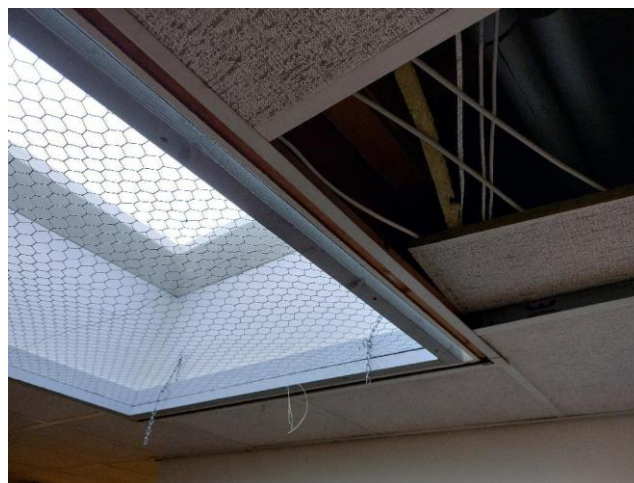
Lichtkoepels zijn betimmerd met hout

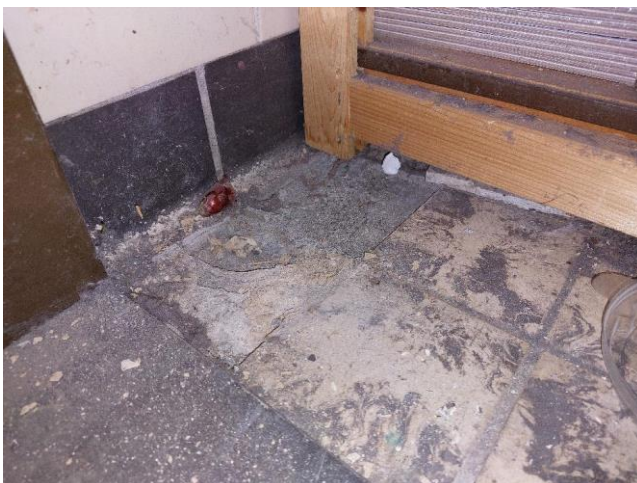
Vloertegels zijn gezet in specie en stofdorpels zijn van natuursteen

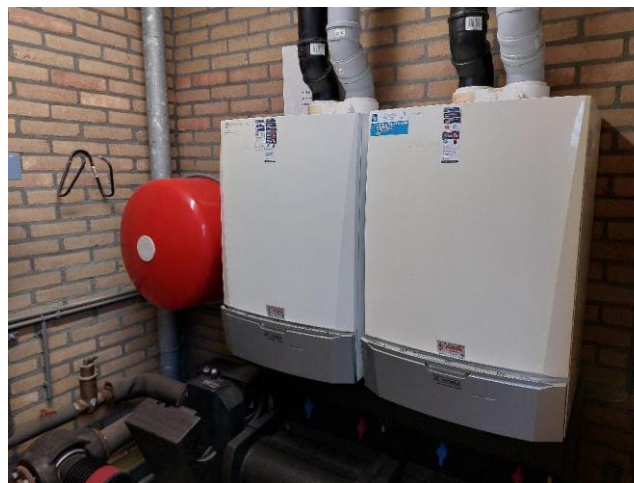
In de cv-ruimte (De Rank) hangen twee onverdachte cv-ketels (Remeha, Quinta PRO)

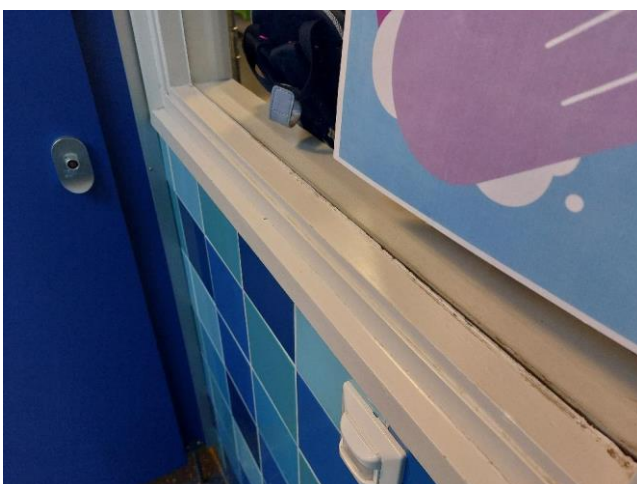
Het glas in de toiletruimtes is gekit met onverdachte kit met daar onder bron 7. het tegelwerk is modern.

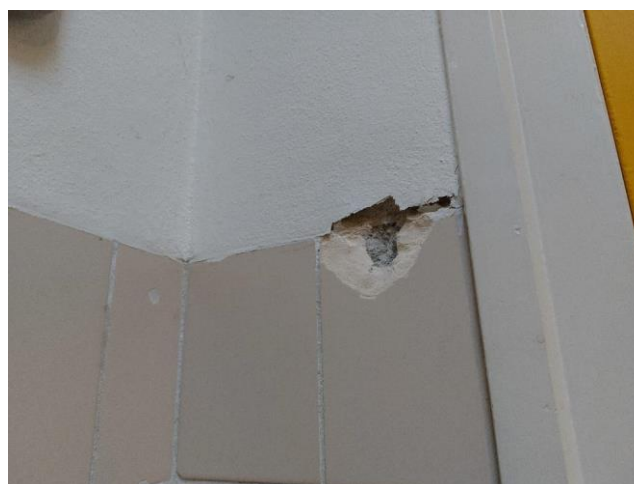
De wandtegels in de gang zijn gezet in specie

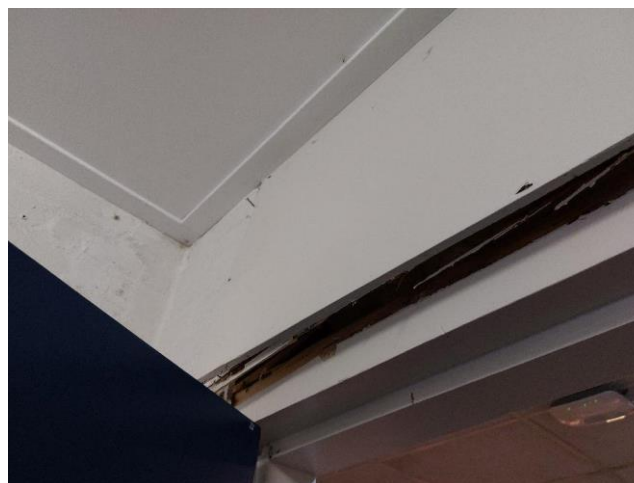
Achter de houten bovenlichten bevindt zich glaswolisolatie.

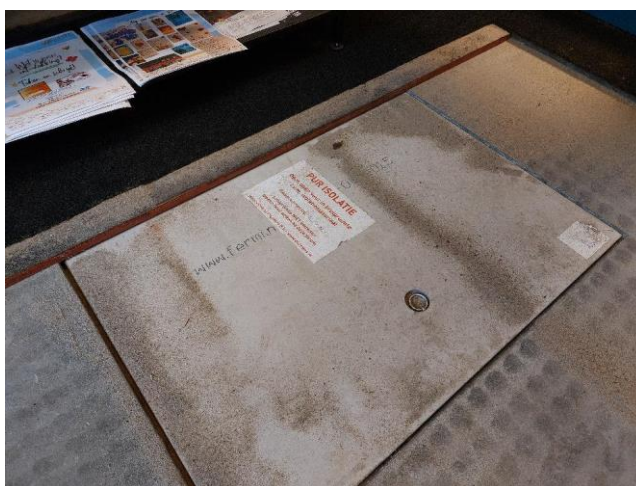
Het kruipluik in de gang komt uit 2015 en is daardoor onverdacht

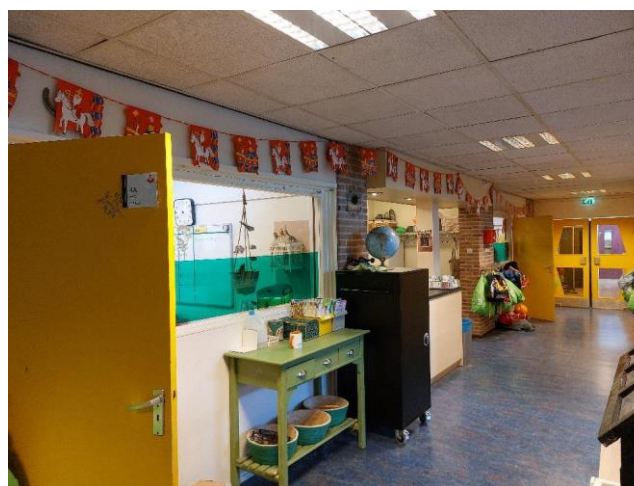
Het glas in lokaal 4a en 4b is vastgezet met schuimband

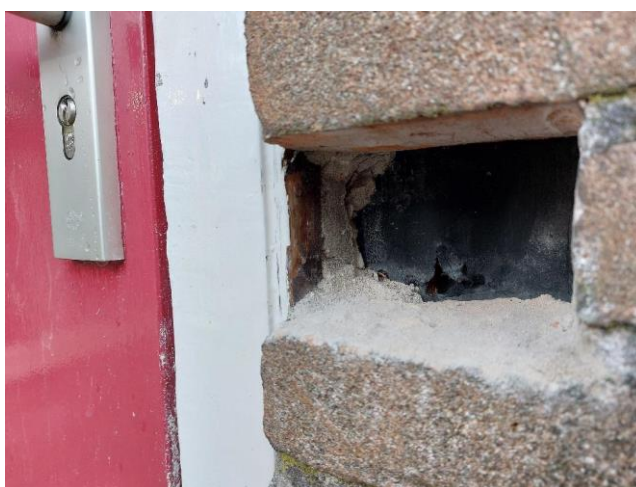
Naast de bergingsdeuren is in de spouw een kunststof flap aangebracht

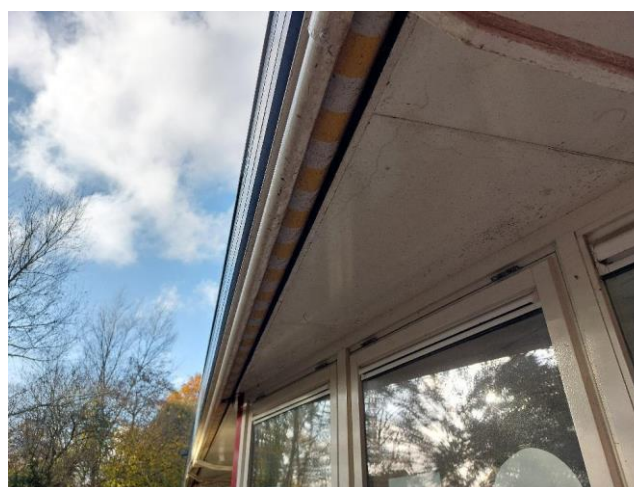
De onderzijde van het dakoverstek is van hout

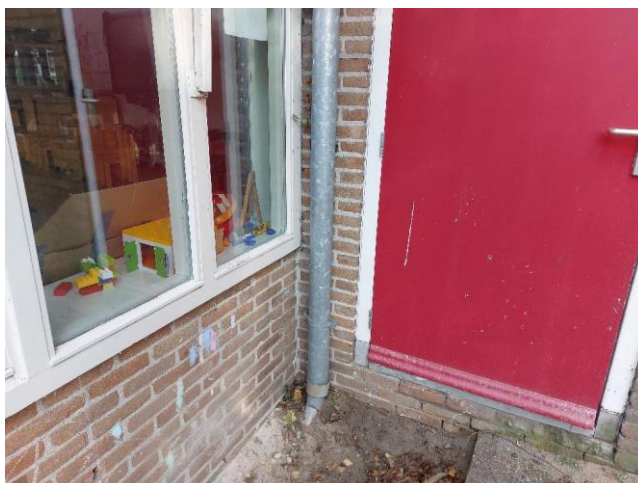
De hemelwaterafvoer is bovengronds van metaal en ondergronds van pvc

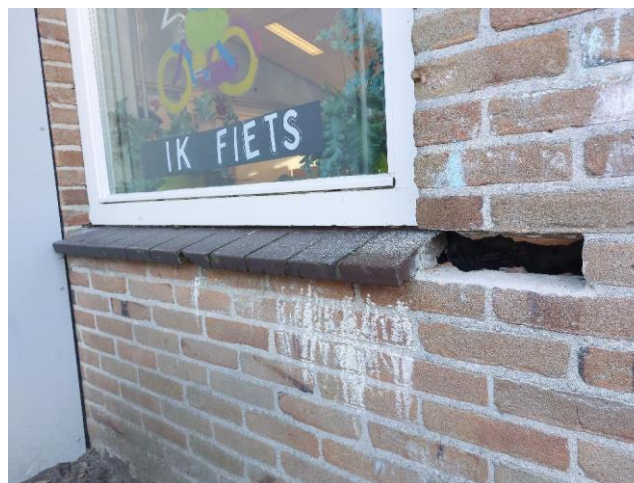
In de spouw t.p.v. een enkel kozijn is een kunststof flap aangebracht

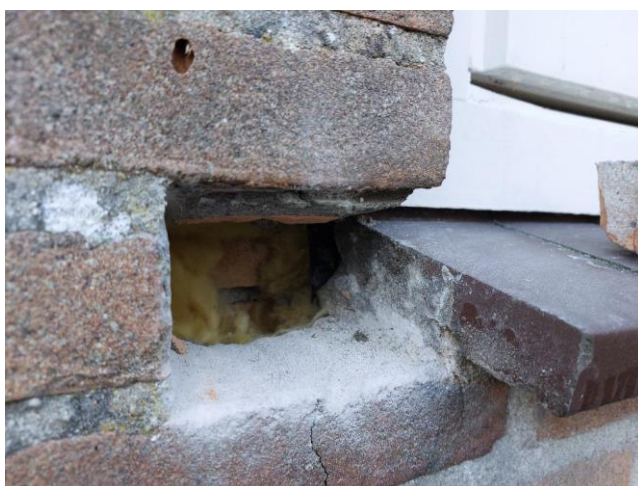
In de spouw t.p.v. een enkel kozijn is een kunststof flap toegepast

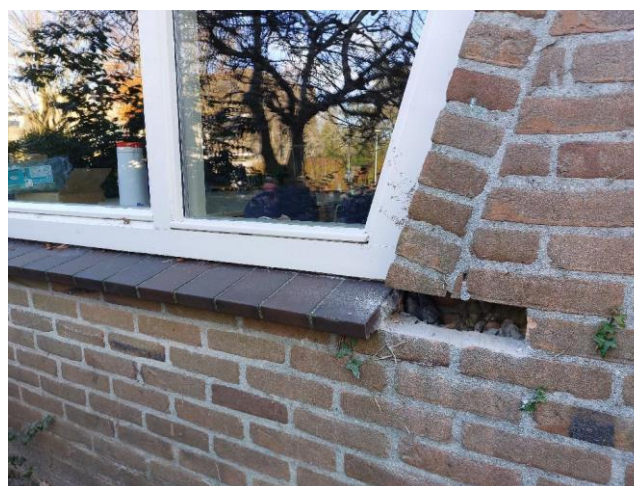
Onder de 'V'-vormige kozijnen is een kunststof flap in de spouw aangetroffen

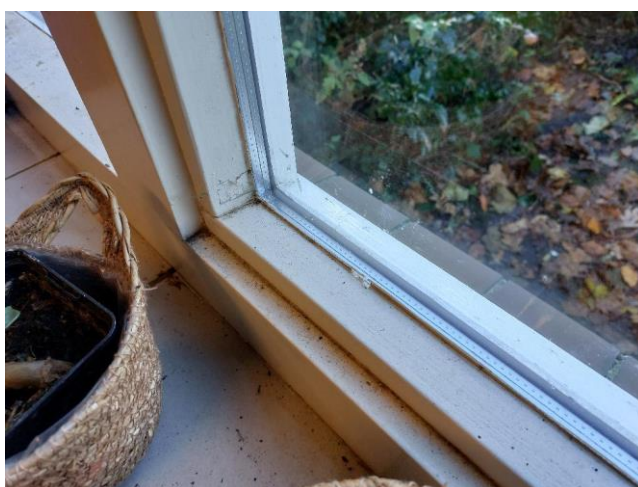
Het dubbelglas in de buitengevel is gekit met onverdachte kit

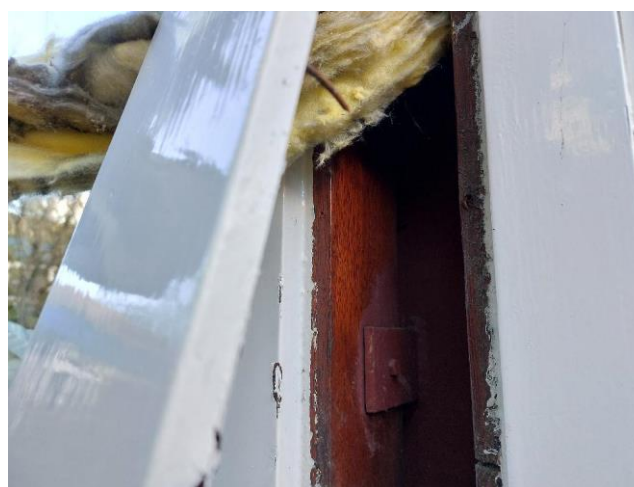
Achter de houten aftimmeringen t.p.v. de stalen kolommen is alleen glaswol aangebracht.

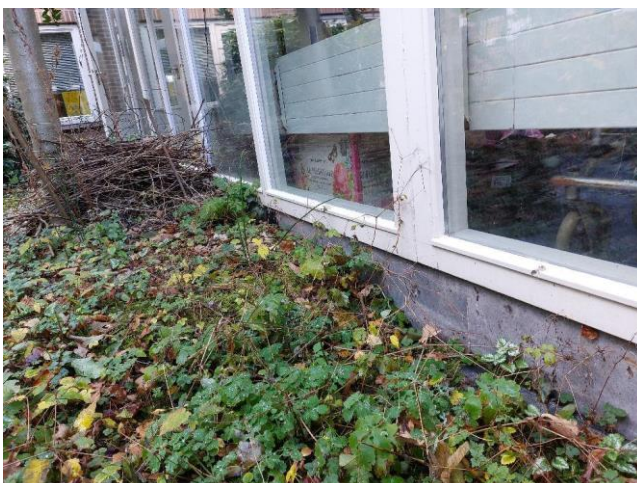
T.p.v. de kleine patio zijn een aantal kozijnen op betonnen elementen geplaatst.

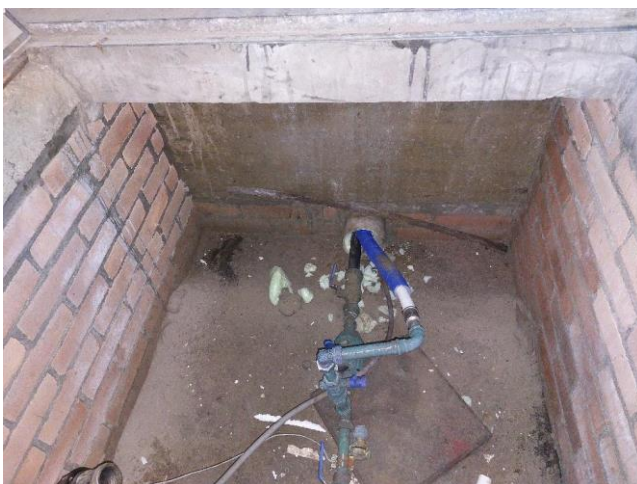
T.p.v. de watermeter is een pvc mantelbuis toegepast.

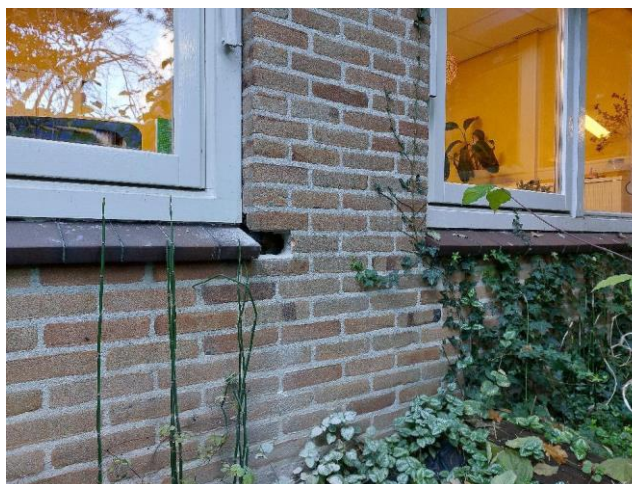
T.p.v de enkele kozijnen is aan de onderzijde een kunststof flap in de spouw toegepast.

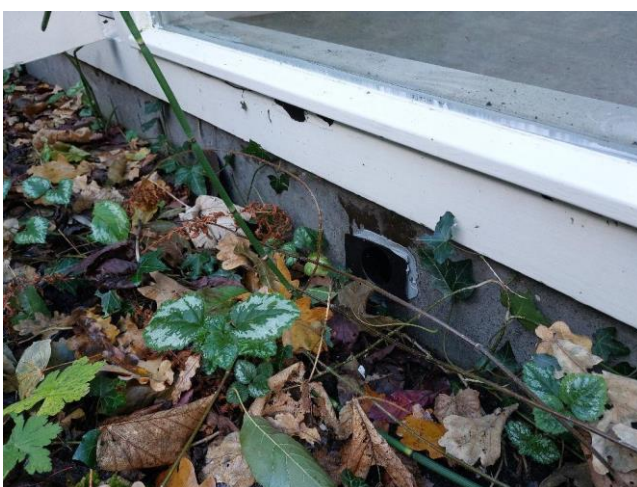
Flexibele onverdachte grijze kit is aangetroffen rond een afvoer in de kleine patio.
