Nationale-Nederlanden  
Beatrixlaan 35  
2595 AK DEN HAAG

## RISICOANALYSE

Risicolocatie : Stichting Gerrit Rietveld Academie te Amsterdam  
Fred. Roeskestraat 96+98  
1076 ED Amsterdam

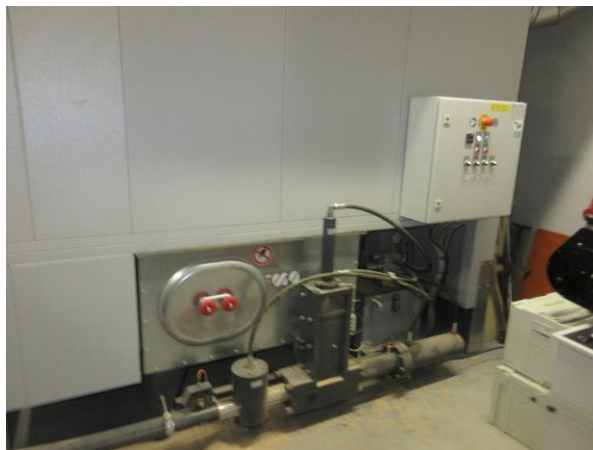
- de filters(horeca) zijn schoon, het afzuigkanaal is licht vervuild. Hiervoor is preventie opgenomen. Bij de houtbewerkingsafdeling in gebouw 3 een inpandige motfilterkast met briketpers.

Aanzicht motfilterkast met briquetpers

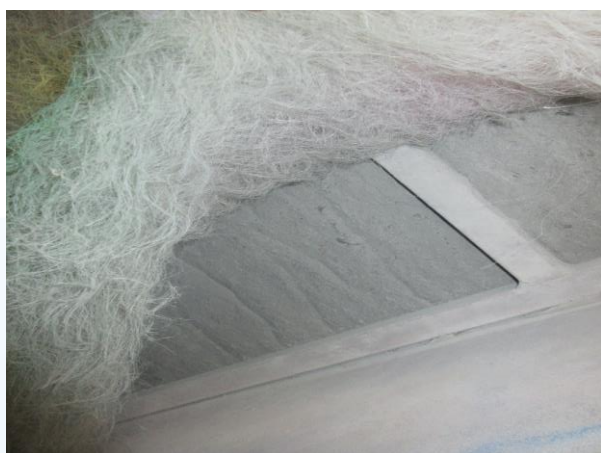
- onveilig uitgevoerd, preventie noodzakelijk. De oppervlaktebehandelingen bestaan uit spuiten voor spuitwand met vervuilde filters.

Aanzicht vervuilde filters spuitwand

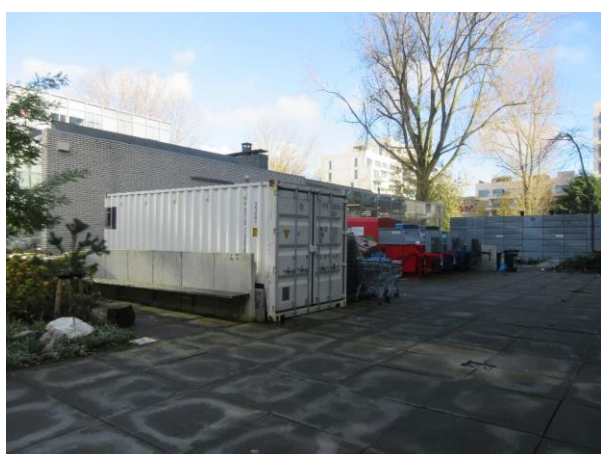
het afval wordt deels in de nabijheid van de gevel opgeslagen, hiervoor is preventie opgenomen.

Er zijn perscontainers, open zeecontainers en veel kunststof rolcontainers, hiervan staan er een aantal tegen de gevels.

Aanzicht vuilopslag tussen gebouwen 1 en 2

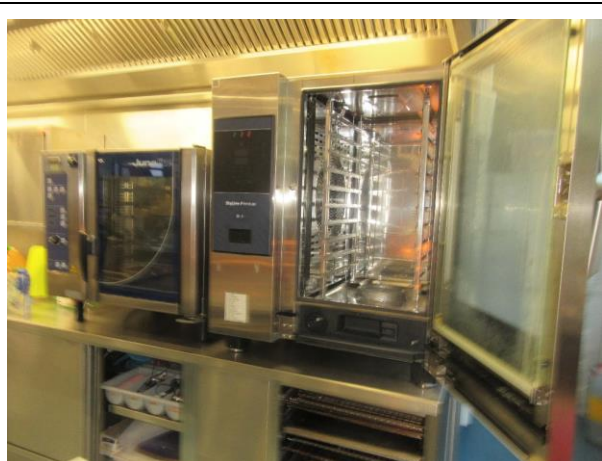
Aanzicht ovens in keuken gebouw 1

In de keuken op een eenvoudig bereikbare plaats een handbrandblusser plaatsen die geschikt is voor het bestrijden van vetbranden (categorie F). De capaciteit van de brandblusser afstemmen op de totale inhoud van de frituurbakken in de keuken. De brandblusser minimaal 1x per 2 jaar door een REOB erkend bedrijf laten controleren. Afgekeurde blusmiddelen vervangen door goedgekeurde blusmiddelen.

Er hangt nu een Co2 blusser in de keuken, de kans op herontsteking na blussing bij een frituurbrand is aanwezig.

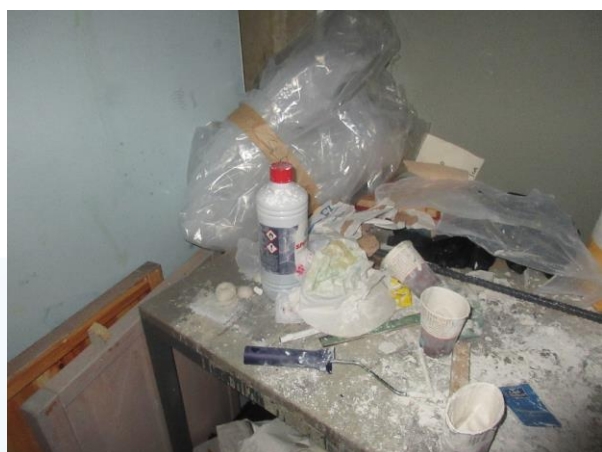
- de wijze van opslag is gelijkwaardig aan de PGS-15. Voor opslag van vervuilde doeken is preventie opgenomen.

Aanzicht brandbare vloeistof en vervuilde doeken
