# Risico Inventarisatie Rapport

Lingecollege  
Heiligestraat 78, Tiel

**Gemeente Tiel**

27 november 2024

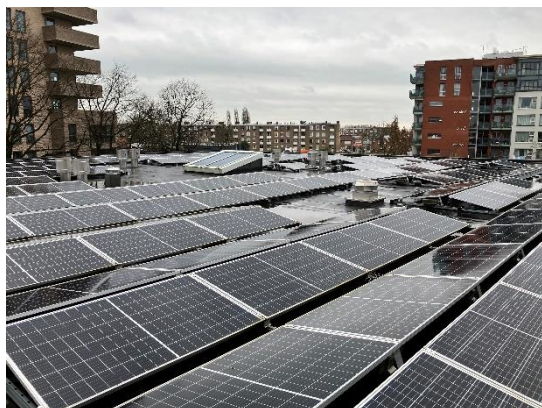
| <ul style="list-style-type: none"> <li>• Periodieke keuring</li> <li>• Onderhoud</li> <li>• Locatie installatie (omvormers)</li> </ul> | <p>Er is een zonnestroominstallatie aanwezig op nagenoeg alle daken van het gebouw. Deze zonnestroominstallatie wordt volgens opgave gehuurd van een extern bedrijf.</p> <p>Op de platte daken zijn de zonnepanelen onder een schuine hoek op een frame gemonteerd.</p> <p>De omvormers zijn geplaatst op de derde verdieping aan een onbrandbare, stenen muur. Er is geen opslag aangetroffen in de nabijheid van de omvormers.</p> <p>Het is onbekend of er voor de aanleg van de zonnestroominstallatie een constructieberekening is gemaakt van het dak (zie aanbeveling).</p> <p>De zonnestroominstallatie is niet volgens SCIOS Scope 12 gekeurd (zie aanbeveling).</p> |

Zonnestroominstallatie

| Nr. 2024-4 | | Keuring zonnestroominstallatie | | |
|---|--|---|---|---|
| <p>Zonnestroominstallaties vormen sinds hun introductie een nieuwe oorzaak van brand. Hoewel over de frequenties en de ernst van schades veroorzaakt door een probleem met een zonnestroom-installatie van mening wordt verschild, is duidelijk dat een brand veroorzaakt door een zonne-stroominstallatie kan leiden tot een aanzienlijke schade aan en in een gebouw, of tot het verloren gaan van een volledig gebouw. Voorbeelden van brandoorzaken zijn slechte verbindingen in de connectoren van elektrische bekabeling onderling alsook met zonnepanelen en omvormers (waarbij onder andere vlambogen kunnen ontstaan), slecht afgewerkte kabeldoorvoeren en kabel-bevestigingen, en problemen in de onderdelen van een zonnestroominstallatie zoals in de omvormers. Wanneer zich nabij de plaats van een beginnende brand in een zonnestroominstallatie brandbare materialen bevinden zoals een brandbaar dak (bijvoorbeeld een dak geïsoleerd met een brandbaar materiaal) kan deze zich al snel ontwikkelen tot een voor de brandweer moeilijk of niet beheersbare brand.</p> <p>Met de toename van het aantal zonnestroominstallaties in Nederland is ook de noodzaak voor een gedegen risicoanalyse van deze installaties groter geworden. SCIOS heeft daartoe de certificerings-regeling Scope 12 Inspectie van zonnestroominstallaties opgezet. Geadviseerd wordt om de zonnestroominstallatie te laten inspecteren conform de SCIOS Scope 12 certificeringsregeling en eventuele tekortkomingen te laten verbeteren. De frequentie voor de Scope 12 inspecties, doorgaans elke drie tot vijf jaar, is afhankelijk van het aantal geconstateerde gebreken en verbeterpunten bij een inspectie.</p> <p>Daarnaast is het onbekend of er een constructieberekening van het dak heeft plaatsgevonden voor het installeren van de zonnestroominstallatie. Het advies is om dit op korte termijn uit te laten voeren door een gespecialiseerd bedrijf.</p> | | | | |

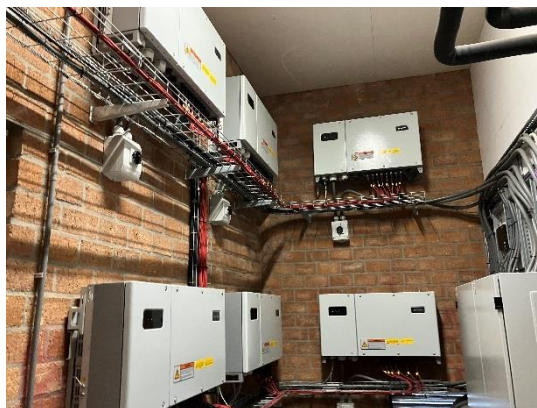
Omvormers

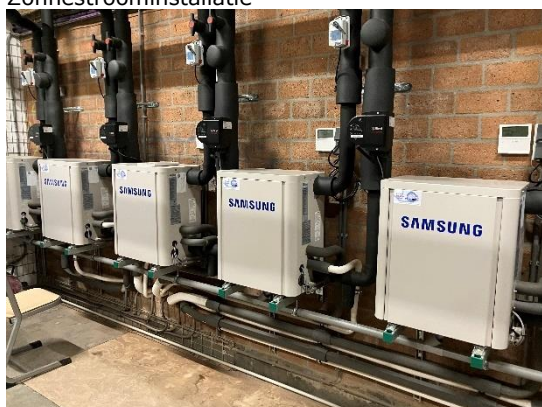
De verwarming van het gebouw vindt plaats met een warmtepompsysteem. De gehele installatie van de warmtepompen is visueel in goede staat. De buitenunits zijn op het dak geïnstalleerd.

Warmtepompen

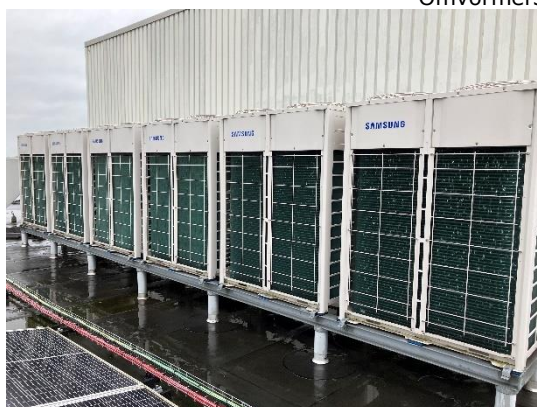
Buitenunits t.b.v. warmtepompen

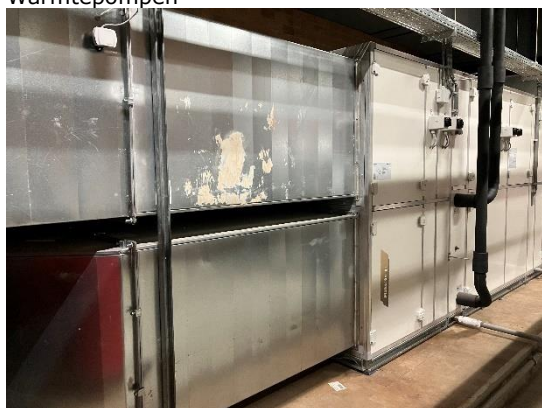
| <ul style="list-style-type: none"><li>• Periodieke keuring</li><li>• Onderhoud</li><li>• Locatie installatie</li></ul> | Volgens opgave vindt er jaarlijks onderhoud plaats op de airco units en het luchtbehandelingssysteem door een gecertificeerd installatiebedrijf. |

Luchtbehandelingsinstallatie

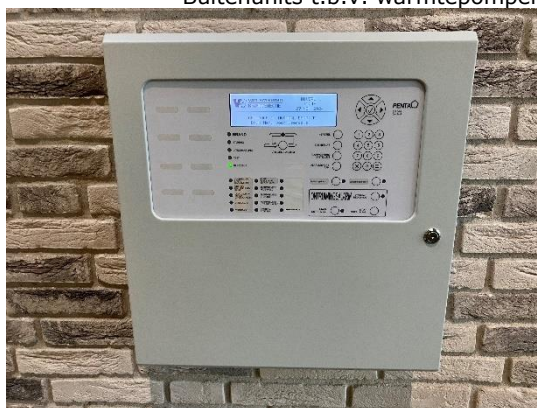
| Algemene indruk | |
|---|---|
| Brandmeldinstallatie | Er is een brandmeldinstallatie aanwezig met nagenoeg complete detectie met doormelding naar een (particuliere) alarmcentrale.<br>Bij kleine blusmiddelen hangen handbrandmelders.<br>Volgens opgave vindt er jaarlijks onderhoud aan de brandmeldinstallatie plaats. |

Brandmeldpaneel

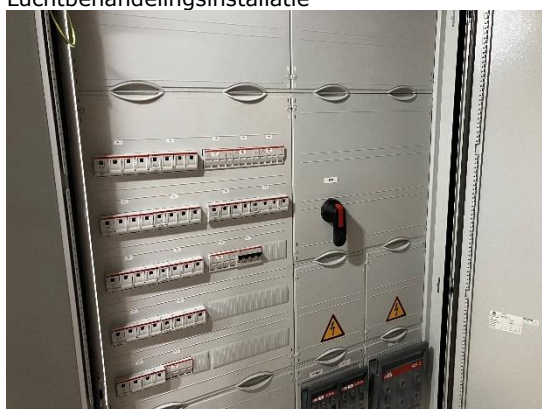
| <ul style="list-style-type: none"><li>• Periodieke keuring</li><li>• Onderhoud</li><li>• Locatie installatie</li></ul> | Volgens opgave wordt de elektrische installatie volgens SCIOS Scope 10 gekeurd. De keuring vindt volgens opgave om de 3 a 5 jaar plaats. |

| | <p>Onderhoud aan de installatie wordt volgens opgave jaarlijks uitgevoerd door een gecertificeerd installateur.</p> <p>Er is geen opslag aangetroffen bij een elektrische verdeelinrichting.</p> |

Elektrische verdeelinrichting

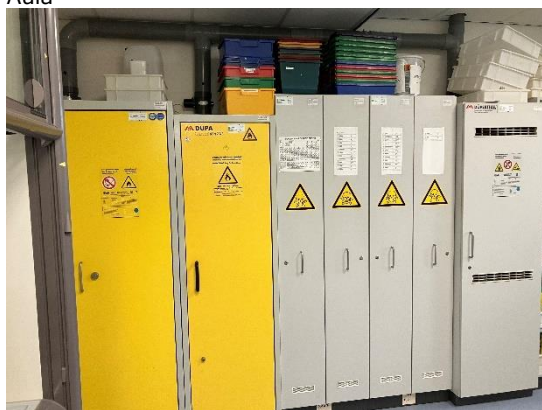
| Algemene indruk | |
|---|---|
| Brandbare vloeistoffen en gassen | In de scheikundelokalen zijn vaste stoffen, vloeistoffen en gassen aanwezig die brandbaar, giftig, oxiderend e.d. zijn.<br>Deze stoffen worden netjes gegroepeerd opgeslagen in verschillende chemiekasten. Het geheel maakt een verzorgde en nette indruk. |

Chemiekasten

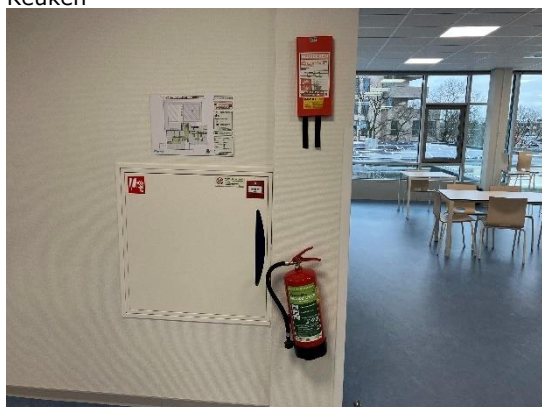
| Algemene indruk | |
|---|---|
| Kleine blusmiddelen | Er zijn kleine blusmiddelen aanwezig in de vorm van handblussers en brandslanghaspels. De kleine blusmiddelen worden jaarlijks onderhouden en gekeurd. De laatste keuring heeft in februari 2024 plaatsgevonden. |

Kleine blusmiddelen

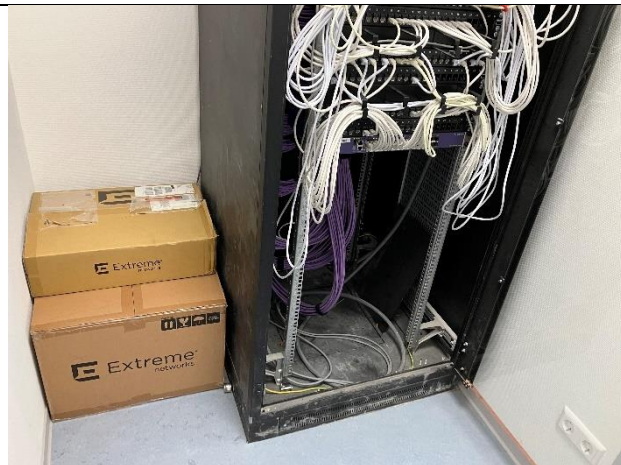
| <ul style="list-style-type: none"> <li>• Periodieke keuring</li> <li>• Onderhoud</li> <li>• Locatie serverruimte</li> </ul> | <p>Er zijn op verschillende plaatsen in het gebouw serverkasten aanwezig.</p> <p>Rondom één van de serverkasten is opslag aangetroffen (zie aanbeveling).</p> |

| Nr. 2024-1 | | Opslag rondom patchkast | |
|---|---|---|---|
| <p>Technische installaties vormen een verhoogd brandgevaar. Daarom worden deze installaties vaak in separate ruimten geplaatst. Zo wordt voorkomen dat een beginnende brand zich snel kan ontwikkelen. Wanneer er brandbare opslag in dergelijke ruimten wordt geplaatst, verliest men dit effect en zal een brand zich snel kunnen ontwikkelen. Hierdoor wordt de kans op een tijdige, succesvolle brandbestrijding onnodig verkleind.</p> <p>Daarnaast kan de opslag voor beschadigingen aan de technische installaties veroorzaken, hetgeen brand tot gevolg kan hebben.</p> <p>Rondom één van de patchkasten is opslag aangetroffen.</p> <p>Verwijder de opslag uit deze ruimten of ruim rondom de technische installaties (minimaal 2 m).</p> | | | |

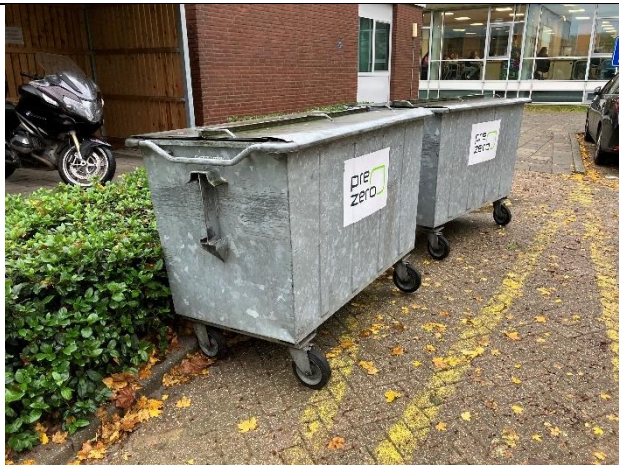
| Algemene indruk | |
|---|---|
| Afval buiten | Losstaande, verrijdbare afvalcontainers worden buiten het gebouw gestald (zie aanbeveling). Daarnaast is er een grote vaste metalen afvalcontainer aanwezig. |

| Nr. 2024-3 | | Afvalcontainers | |
|---|---|---|---|
| <p>Er zijn losstaande afvalcontainers in de buurt van de gevel van het gebouw aangetroffen. De inhoud van afvalcontainers kan door vandalen worden aangestoken. Dergelijke branden blijven vaak lang onopgemerkt, waardoor brandoverslag op het gebouw plaats kan vinden. Voorkom daarom dat dergelijke middelen kunnen worden aangestoken en er overslag op het gebouw kan plaatsvinden, bijvoorbeeld door de containers op grote afstand van de gevel (bij voorkeur 10 m) te verankeren.</p> | | | |
