# RISICO INVENTARISATIE RAPPORT

LINGECOLLEGE  
TEISTERBANTLAAN 2, TIEL  
GEMEENTE TIEL

29 MAART 2023

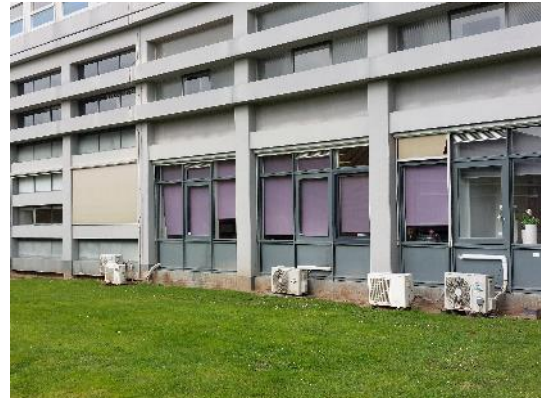
Airconditioners

| Diverse airconditioners staan tegen de gevel van het gebouw opgesteld. De installatie lijkt provisorisch te hebben plaatsgevonden. | |

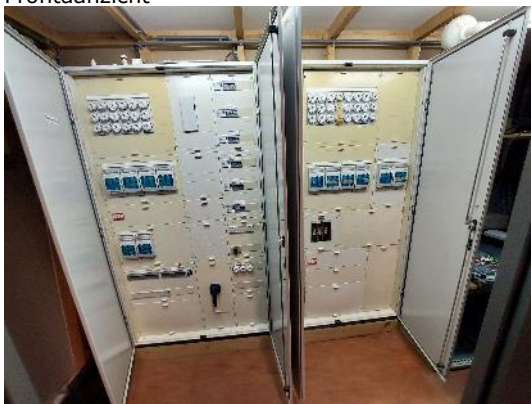
Elektraverdelers

| <ul style="list-style-type: none"> <li>• Periodieke keuring</li> <li>• Onderhoud</li> <li>• Locatie installatie</li> </ul> | Volgens opgave wordt de elektrische installatie iedere 4 jaar conform NEN 3140 gekeurd. De elektraverdelers waren vrij van opslag. |

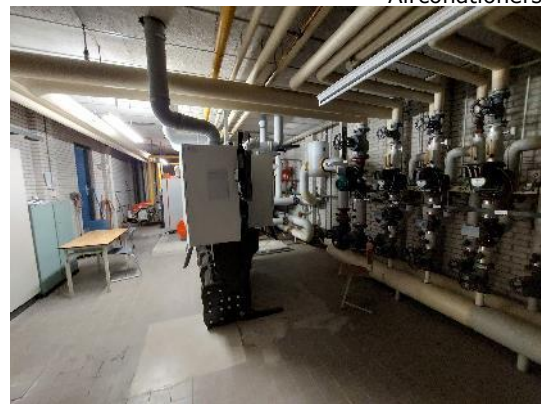
Stookruimte

| De c.v.-ketels waren visueel in goede staat. | |
| <ul style="list-style-type: none"> <li>• Periodieke keuring</li> <li>• Onderhoud</li> <li>• Locatie installatie</li> </ul> | Volgens opgave vindt er jaarlijks onderhoud plaats. Er is geen opslag aangetroffen in de stookruimte. |

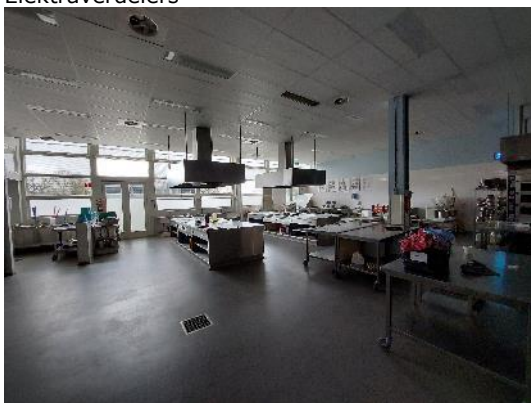
Keukenlokaal

| <b>Algemene indruk</b> | |
|---|---|
| Keuken | In de keuken wordt gefrituurd. De frituurpannen waren net gebruikt, waardoor het lastig was om een oordeel over de reinheid van de pannen te vellen. De panelen van de luchtafzuiginstallatie waren zeer vies en het is onbekend of er een jaarlijkse reiniging van de installatie plaatsvindt (zie aanbeveling). |

| Nr. 2023-03 | | Dieptereiniging luchtafzuiginstallatie | |
|---|---|---|---|
| <p>De luchtafzuiginstallatie zuigt constant lucht af met vet- en stofdeeltjes erin. Deze kunnen zich aan de binnenzijde van de luchtafvoerbuizen hechten. Wanneer dit langere tijd niet schoongemaakt wordt, kan er zich een gevaarlijke hoeveelheid aan vet- en stofdeeltjes in de afvoerbuizen ophopen. Wanneer dit vervolgens tot ontbranding komt, bijvoorbeeld door een vlam in de pan of een defect aan de motor, zal de ontbranding gepaard gaan met een steekvlam. Dit levert een gevaar voor zaak- en letselschade op.</p> <p>Het is daarom belangrijk om de panelen regelmatig te reinigen en jaarlijks een dieptereiniging van de installatie te laten plaatsvinden.</p> <p>Tijdens de rondgang is vastgesteld dat de panelen van de luchtafzuiginstallatie zeer vies waren. Reinig deze toekomstig regelmatig en laat jaarlijks een dieptereiniging van de installatie uitvoeren.</p> | | | |

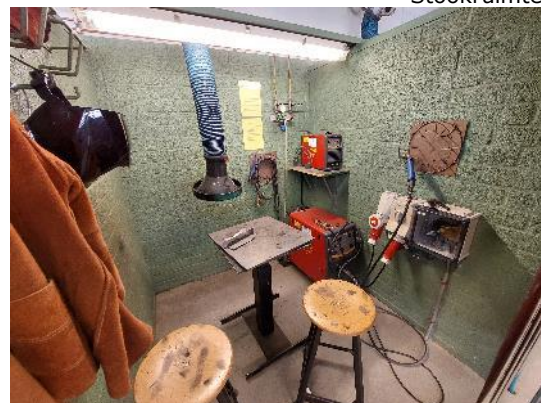
Lasruimte

| <b>Algemene indruk</b> | |
|---|---|
| Brandgevaarlijke werkzaamheden | De procedure brandgevaarlijke werkzaamheden is niet geïmplementeerd (zie aanbeveling). |

| Nr. | 2023-01 | Procedure brandgevaarlijke werkzaamheden | | |
|---|---|---|---|---|
| Brandgevaarlijke werkzaamheden zoals lassen, slijpen en dakdekwerkzaamheden zijn een vaak voorkomende oorzaak van brand. | | | | |
| Het daarom van belang de juiste veiligheidsmaatregelen te nemen bij de uitvoering van brandgevaarlijke werkzaamheden. Dit kan worden geborgd door gebruik te maken van het formulier brandgevaarlijke werkzaamheden. | | | | |

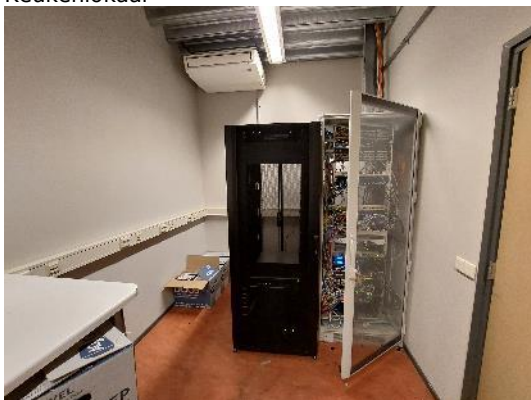
Serverruimte

| <ul style="list-style-type: none"> <li>• Periodieke keuring</li> <li>• Onderhoud</li> <li>• Locatie serruimte</li> </ul> | De serruimte wordt gekoeld door een airconditioner. De ruimte was (voldoende) vrij van opslag. |

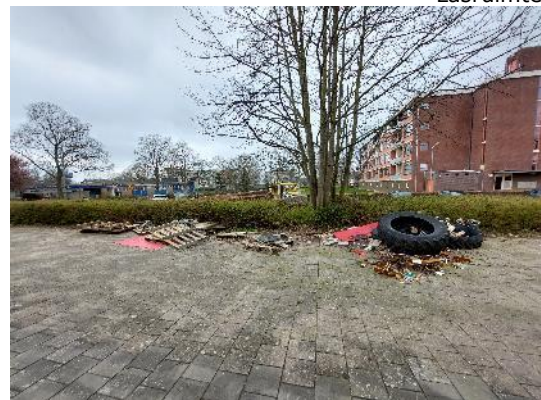
Buitenopslag

| <b>Algemene indruk</b> | |
|---|---|
| Brandbare opslag buitenterrein | Er is een kleine hoeveelheid brandbare opslag op het buitenterrein aangetroffen. Men gaf aan dat dit binnenkort zou worden afgevoerd. |

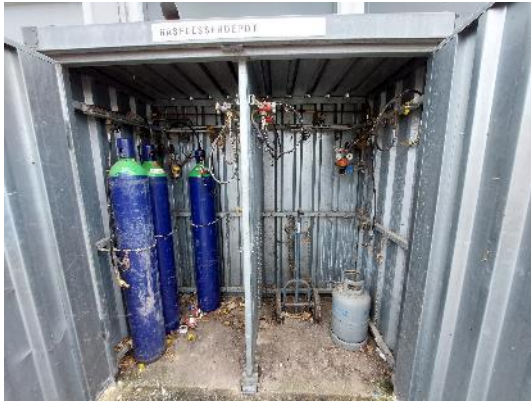
Opslag gasflessen

| <b>Algemene indruk</b> | |
|---|---|
| Brandbare vloeistoffen en gassen | Gasflessen zijn in een vergrendeld hok aan de buitenzijde van het gebouw opgeslagen. Hier zijn ze tegen zonlicht beschermd en het hok is goed ventilerend uitgevoerd. |

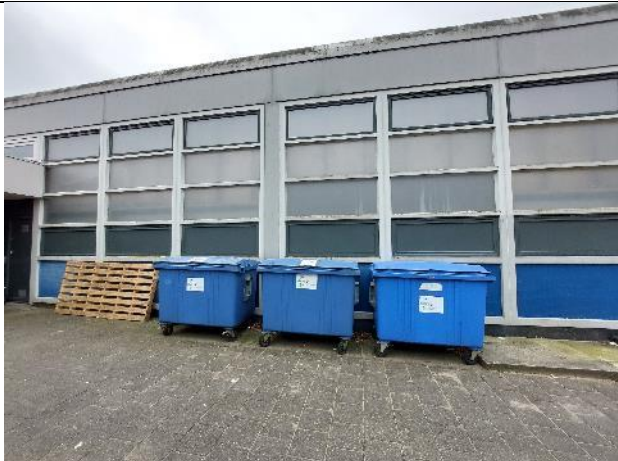
| <b>Algemene indruk</b> | |
|---|---|
| Afval buiten | De afvalcontainers staan tegen de gevel van het gebouw (zie aanbeveling). |

| Nr. 2023-02 | | Afvalcontainers | | |
|---|---|---|---|---|
| <p>Er zijn afvalcontainers tegen de gevel van het gebouw aangetroffen. De inhoud van afvalcontainers kan door vandalen worden aangestoken. Dergelijke branden blijven vaak lang onopgemerkt, waardoor brandoverslag op het gebouw plaats kan vinden. Voorkom daarom dat dergelijke middelen kunnen worden aangestoken, bijvoorbeeld door de containers op grote afstand van de gevel (bij voorkeur 10 m) te verankeren.</p> | | | | |
