RISICO INVENTARISATIE RAPPORT

STADHUIS
ACHTERWEG 2, TIEL
GEMEENTE TIEL

12 APRIL 2023

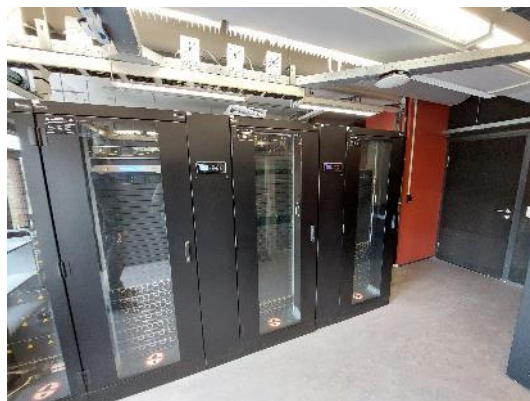
Serverruimte

Elektrische apparatuur	
<ul style="list-style-type: none"> • Periodieke keuring • Onderhoud 	Elektrische apparatuur wordt jaarlijks gekeurd.
Serruimte	
<ul style="list-style-type: none"> • Periodieke keuring • Onderhoud • Locatie serruimte 	De serruimte was opgeruimd en voldoende vrij van opslag.
Zonnepanelen	
<ul style="list-style-type: none"> • Periodieke keuring • Onderhoud • Locatie installatie (omvormers) 	Op het dak zijn zonnepanelen geplaatst. De kabels onder de panelen liggen op het dakgrind onder een laag bladeren die zich rondom de kabels hebben gevormd. Overige bekabeling ligt in een PVC-buis die deels onder het grind ligt. De omvormers

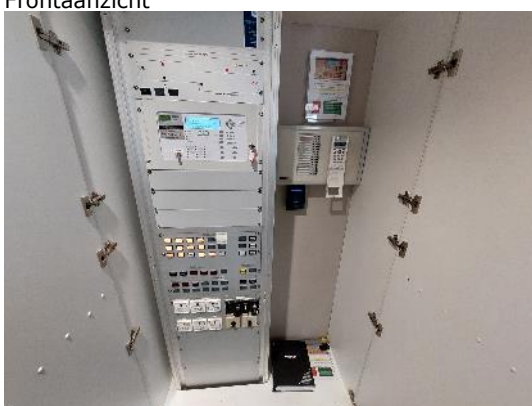
Brandmeldpaneel

Brandbeveiliging	
Sprinklerinstallatie	Niet aanwezig
Blusgasinstallatie	Niet aanwezig
Brandmeldinstallatie	Het gebouw is voorzien van een automatische brandmeldinstallatie.
Doormelding brandalarm	PAC
Opvolging brandalarm	Beveiligingsbedrijf
Kleine blusmiddelen	De kleine blusmiddelen worden jaarlijks gekeurd. De laatste keuring dateert van januari 2023.
Droge blusleiding	Niet aanwezig
Brandweer	De brandweerkazerne ligt op 1,7 km afstand. De aanrijdtijd is doorgaans 4 minuten.
Bluswatervoorziening	Er zijn geen speciale voorzieningen getroffen.

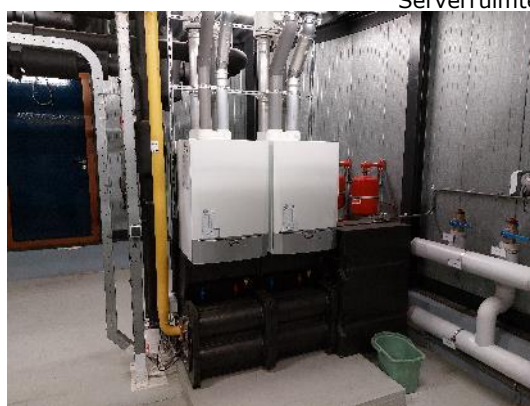
Stookruimte

Samenvatting risico's	
Er zijn tijdens dit bezoek geen specifieke aandachtspunten vastgesteld.	
Gebouwinstallaties	
Gebouwverwarming	
De c.v.-ketels waren visueel in goede staat.	
<ul style="list-style-type: none"> • Periodieke keuring • Onderhoud • Locatie installatie 	Volgens opgave vindt er jaarlijks onderhoud plaats. Er is geen opslag aangetroffen in de stookruimte.
Gebouwkoeling	
Niet aanwezig	
<ul style="list-style-type: none"> • Periodieke keuring • Onderhoud • Locatie installatie 	Niet van toepassing
Elektrische installatie	
Elektraverdelers	
<ul style="list-style-type: none"> • Periodieke keuring • Onderhoud • Locatie installatie 	Volgens opgave is de elektrische installatie conform NEN 3140 gekeurd. De elektraverdelers waren vrij van opslag.
Noodaggregaat	
<ul style="list-style-type: none"> • Details 	In dit gebouw is een noodaggregaat aanwezig. Het heeft voldoende output om dit pand en de panden Ambtmansstraat 13 en 15 één dag van elektriciteit te voorzien.

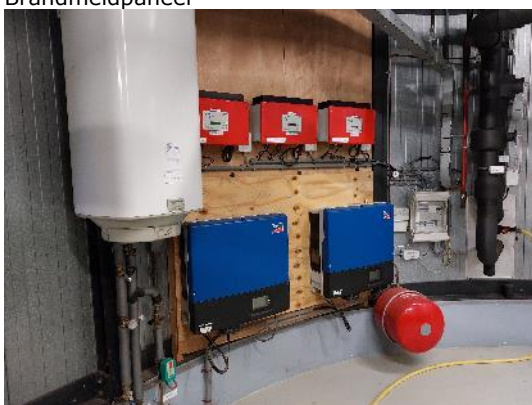
Omvormers

hangen in de stookruimte. Er is opdracht gegeven voor de uitvoering van een Scios Scope 12 keuring.
--	---

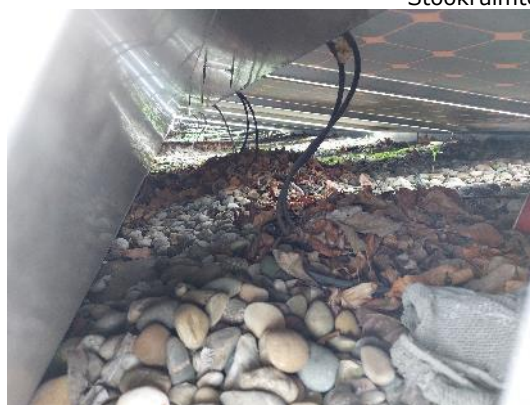
Bekabeling onder zonnepanelen

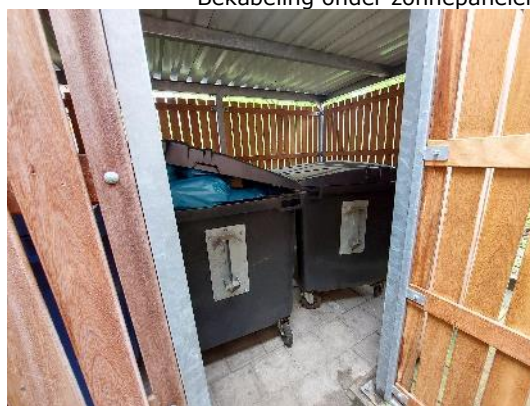
Afvalcontainers

Algemene indruk	
Brandgevaarlijke werkzaamheden	De procedure brandgevaarlijke werkzaamheden is geïmplementeerd.
Brand- en/of rookwerende scheidingsen	Brandwerende scheidingsen zijn conform Bouwbesluit uitgevoerd.
Brandbare vloeistoffen en gassen	Niet aanwezig
Orde en netheid	Goed
Brandbare opslag buitenterrein	Niet aanwezig
Afval buiten	De afvalcontainers staan in een vergrendelde schuur.
Rookbeleid	In het gebouw mag niet worden gerookt.
