# SCIOS Scope 8 | Inspectierapport

PI (Periodieke Inspectie)

Naam: **Corlaer College VMBO**

Rapportnummer: **3863CA003.806**

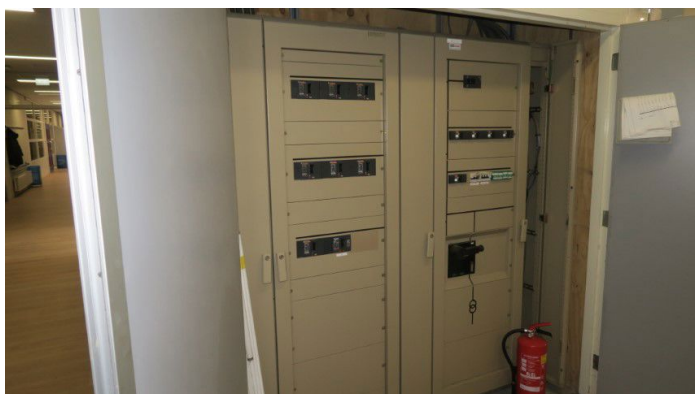
| Verdeelinrichting: | HKL-2 |

De verdeler is niet vrij van vuil.

Gaten in de vloer zijn open.

Elektrisch materieel niet geschikt voor invloeden van buitenaf

Beschermingsgraad is niet voldoende

E3

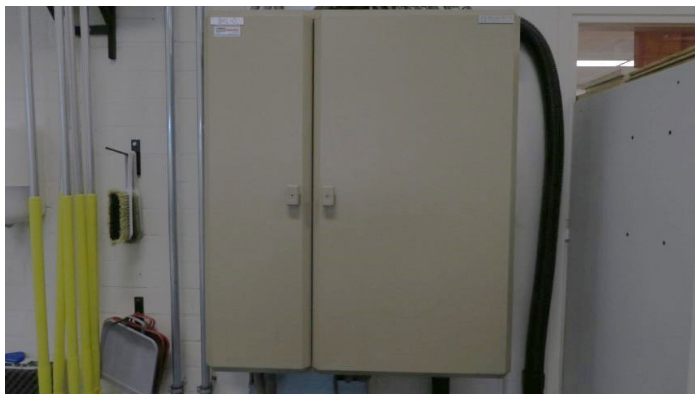
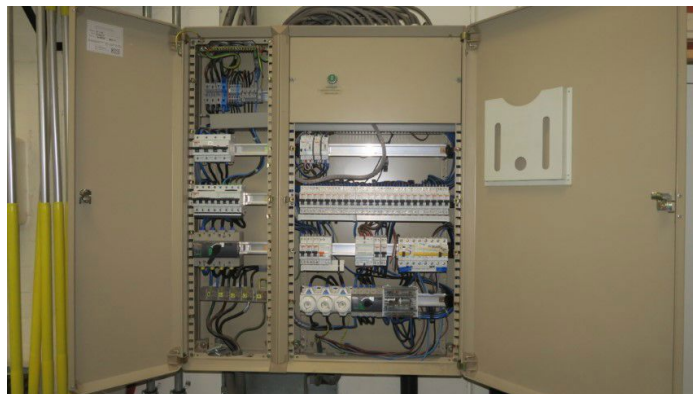
| Verdeelinrichting: | BKL-0 |

Er zijn één of meerdere open leidinginvoeren defect.  
(1010:61.2.3-f)

Defect

E2

Er zijn één of meerdere aders aangetroffen waarvan het  
uiteinde niet correct is afgewerkt.

D3

Metalen behuizing is beschadigd (gaten in de kast).

E3
