# SCIOS Scope 8 | Inspectierapport

PI (Periodieke Inspectie)

Naam: **Corlaer College Havo en Atheneum**  
Adres: **Henri Nouwenstraat 8**  
Postcode & plaats: **3863 HV NIJKERK**  
Rapportnummer: **3863HV008.805**

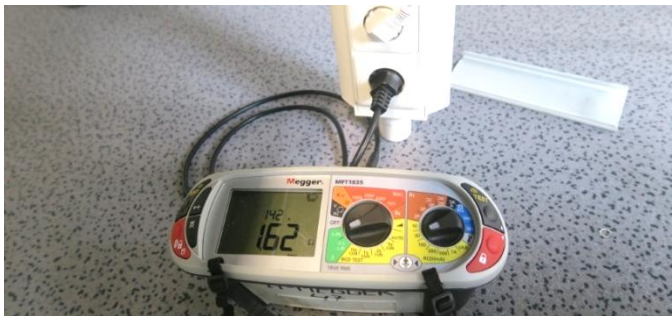
| Afwijking 02 - Locatie: 3 <sup>e</sup> verdieping lokaal 3.02 | | | | |
|---|---|---|---|---|
| Wandcontactdoos groep 20<br>De gemeten waarden zijn niet toereikend. | | | | |
| Classificatie: A2 | | | | |

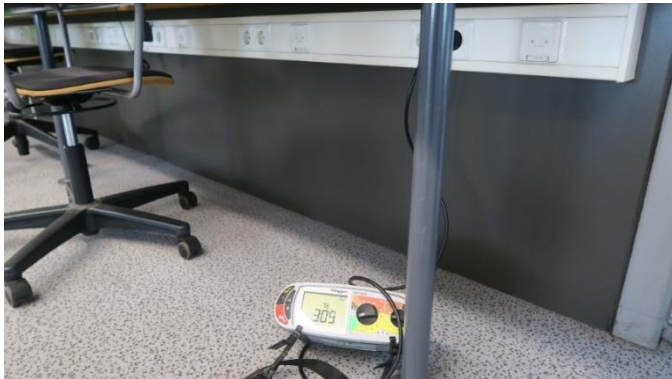
| Afwijking 03 - Locatie: 4 <sup>e</sup> verdieping lokaal 4.05 | | | | |

| Afwijking 03 - Locatie: 4 <sup>e</sup> verdieping lokaal 4.05 | | | | |
|---|---|---|---|---|
| Wandcontactdozen groep 22/23<br>De gemeten waarden zijn niet toereikend. | | | | |
| Classificatie: A2 | | | | |

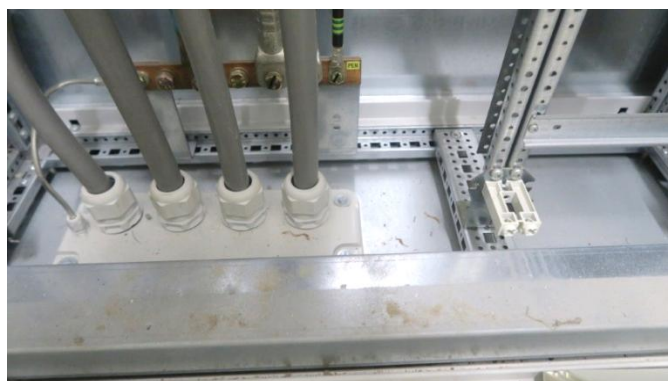
**Gebreken visuele controle**
**Afwijking 06 - Locatie: Verdeler HVK**

Verdeler is niet vrij van vuil (boorsel).

**Classificatie: E3**

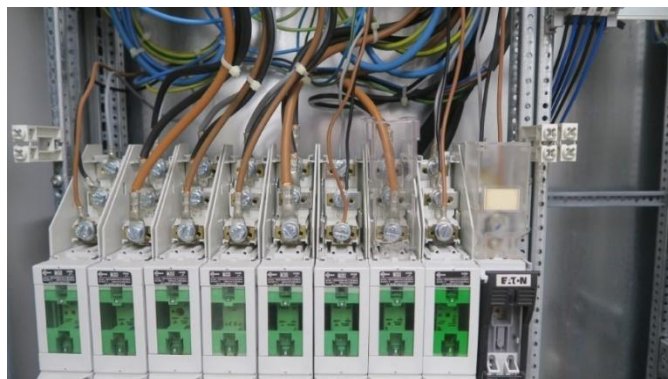
**Afwijking 07 - Locatie: Verdeler HVK**

Afschermkappen van mespatroonvelden zijn weg

**Classificatie: C3**

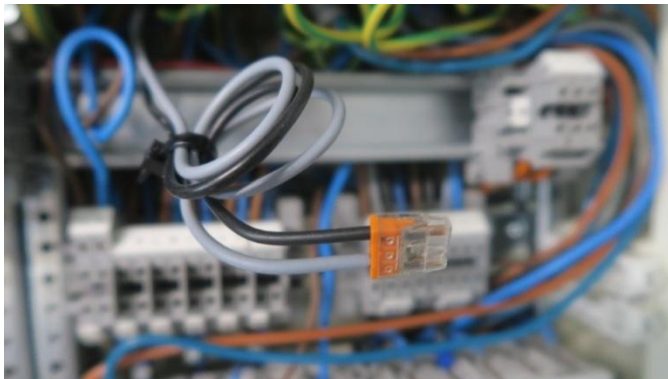
**Afwijking 08 - Locatie: Verdeler L0-1**

| Omschrijving: | Afbeelding: |
|---|---|
| <p>Er zijn één of meerdere verbindingen aangetroffen met lasklemmen, -doppen en/of kroonstenen.</p> <p><b>Classificatie: C3</b></p> | |

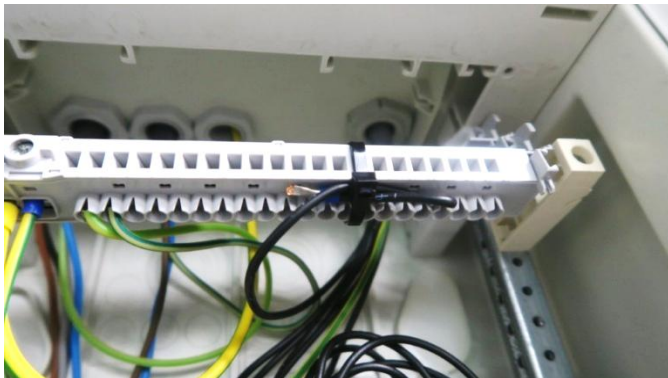
**Afwijking 09 - Locatie: Verdeler L0-2**

| Omschrijving: | Afbeelding: |
|---|---|
| <p>Er zijn één of meerdere aders aangetroffen waarvan het uiteinde niet correct is afgewerkt.</p> <p><b>Classificatie: C3</b></p> | |

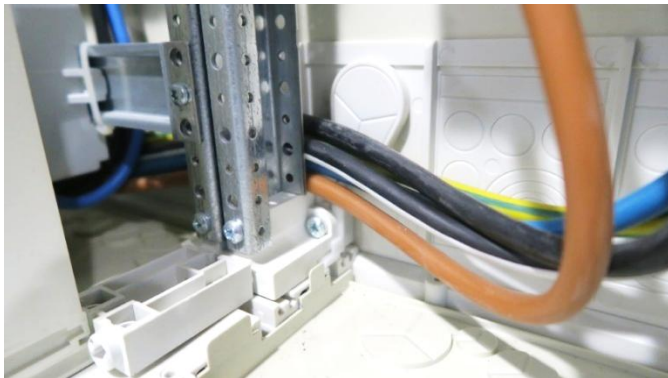
**Afwijking 10 - Locatie: Verdeler L1-1**

| Omschrijving: | Afbeelding: |
|---|---|
| <p>Bedrading ligt strak tegen metalen frame.</p> <p><b>Classificatie: C2</b></p> | |

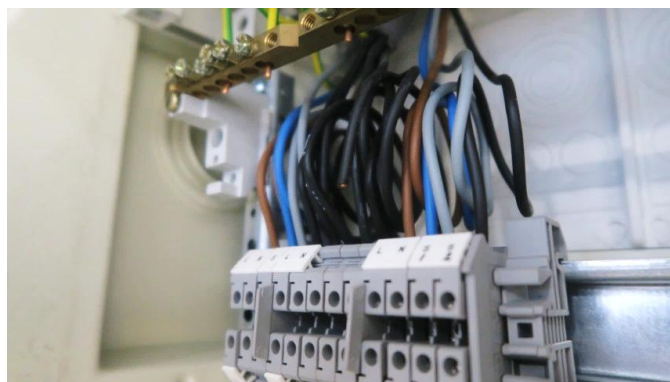
**Afwijking 11 - Locatie: Verdeler L2-1**

**Classificatie: C3**

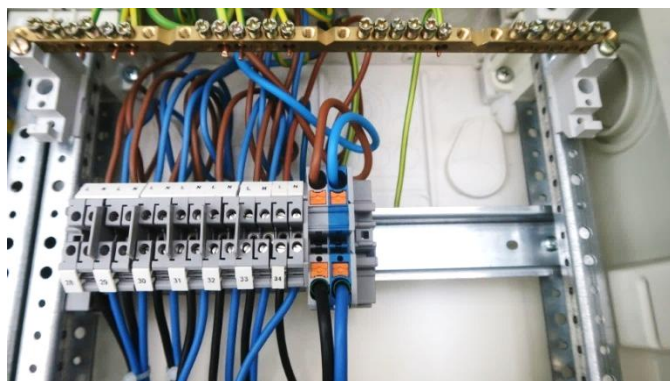
**Afwijking 12 - Locatie: Verdeler L3-1**

**Classificatie: C3**

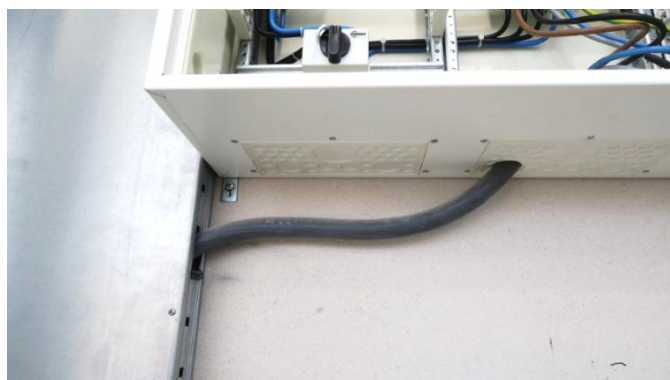
**Afwijking 13 - Locatie: Verdeler L3-1**

**Classificatie: D3**

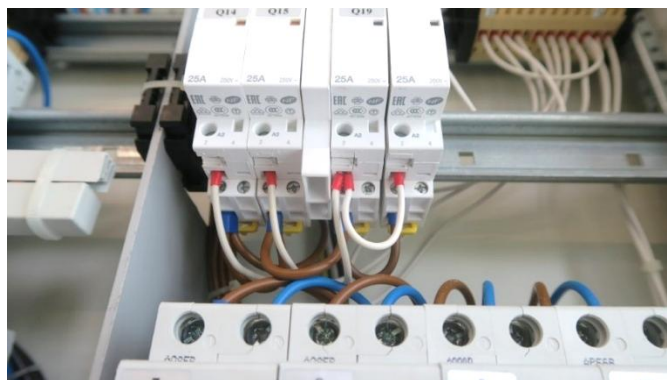
**Afwijking 14 - Locatie: Verdeler L3-2**

**Classificatie: D3**

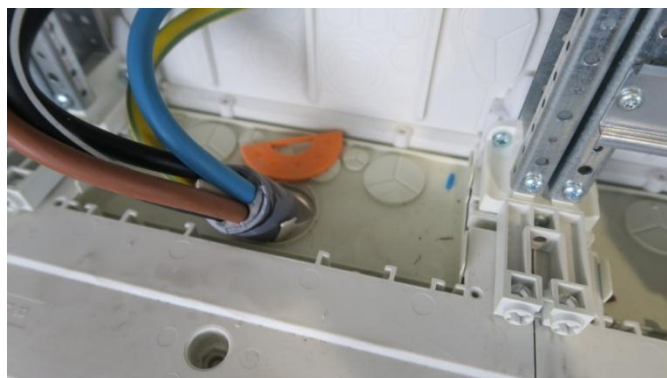
**Afwijking 15 - Locatie: Verdeler L4-1**

**Classificatie: D3**

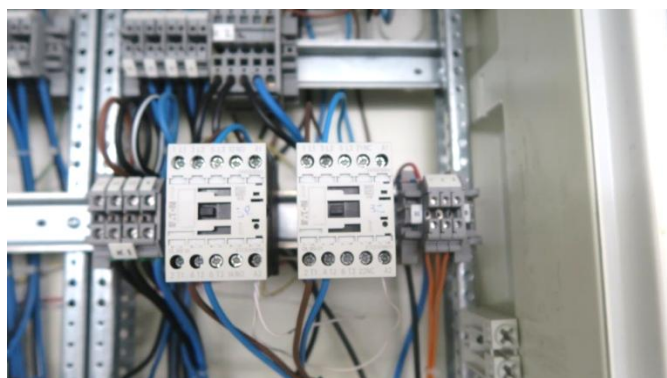
**Afwijking 16 - Locatie: Verdeler L4-1**

**Classificatie: C3**

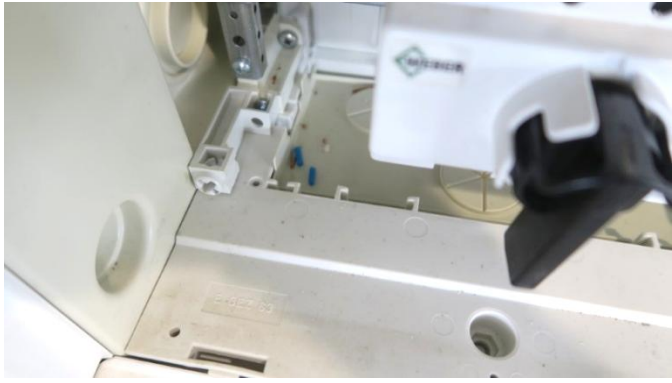
**Afwijking 17 - Locatie: Verdeler L4-1**

| Omschrijving: | Afbeelding: |
|---|---|
| <p>De verdeler is niet vrij van vuil.</p> <p><b>Classificatie: E3</b></p> | |

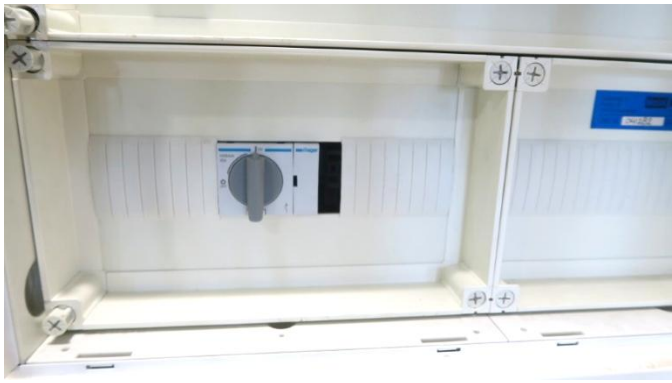
**Afwijking 18 - Locatie: Verdeler L4-2**

| Omschrijving: | Afbeelding: |
|---|---|
| <p>Afschermplaat weg.</p> <p><b>Classificatie: E3</b></p> | |

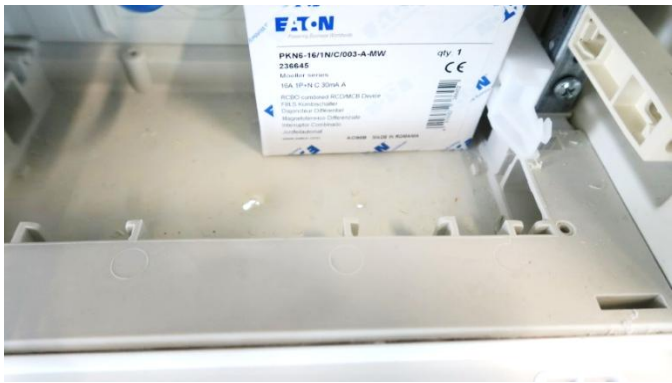
**Afwijking 19 - Locatie: Verdeler L4-3**

| Omschrijving: | Afbeelding: |
|---|---|
| <p>Er zitten openingen in de verdeler waardoor deze niet meer aan de juiste IP-waarde voldoet.</p> <p><b>Classificatie: E3</b></p> | |

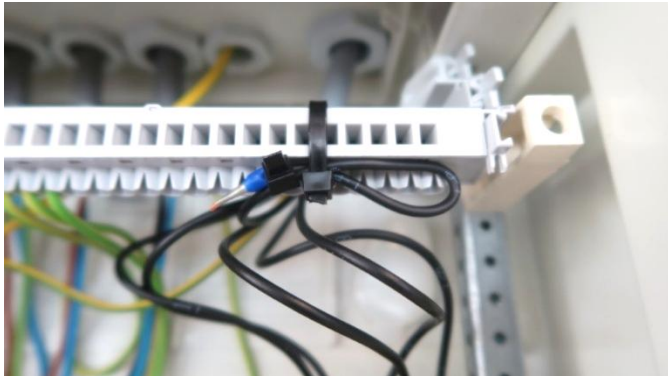
**Afwijking 20 - Locatie: Verdeler L4-3**

| Er zijn één of meerdere aders aangetroffen waarvan het uiteinde niet correct is afgewerkt. | |
| <b>Classificatie: C3</b> | |

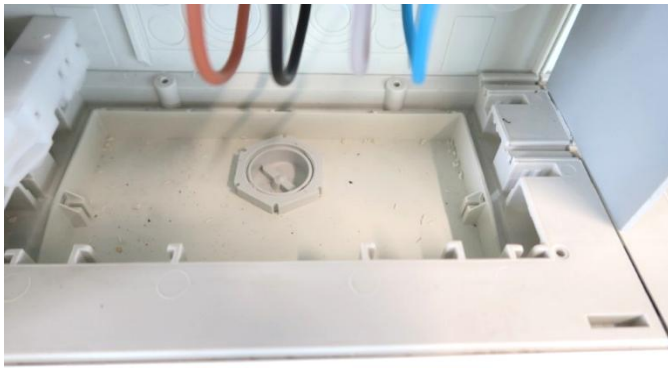
**Afwijking 21 - Locatie: Verdeler L4-3**

| De verdeler is niet vrij van vuil. | |
| <b>Classificatie: E3</b> | |

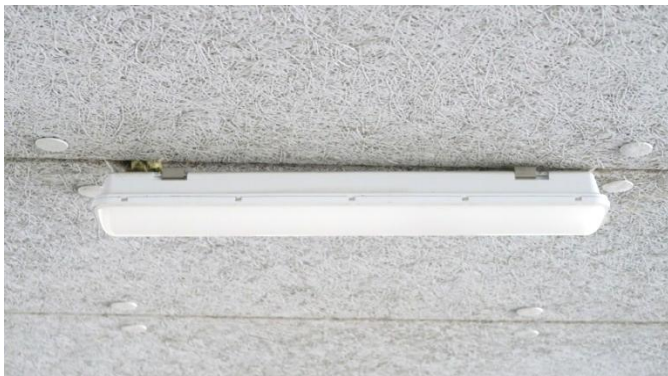
**Afwijking 22 - Locatie: Fietsenstalling leerlingen.**

| Meerdere armaturen hangen los. | |
| <b>Classificatie: D3</b> | |

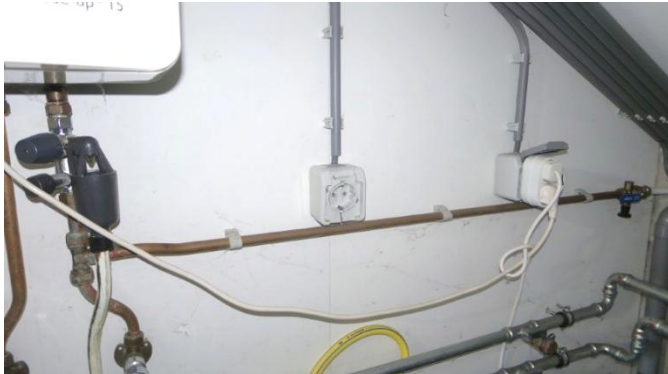
**Afwijking 23 - Locatie: Begane grond bij L0-1**

| Omschrijving: | Afbeelding: |
|---|---|
| <p data-bbox="167 376 469 405">Wandcontactdoos defect.</p> <p data-bbox="167 689 373 719">Classificatie: D3</p> | |

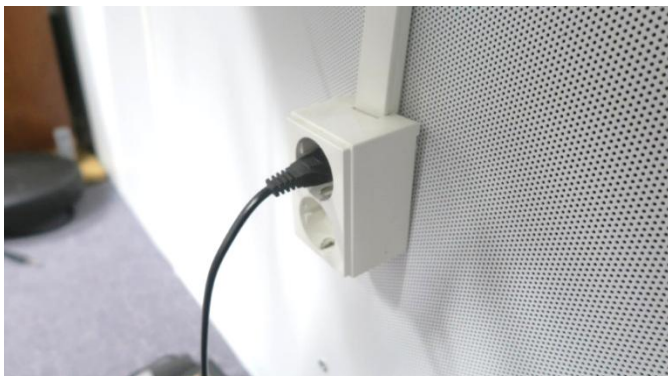
**Afwijking 24 - Locatie: 1<sup>e</sup> verdieping geluidsdichte ruimte lokaal 1.01**

| Omschrijving: | Afbeelding: |
|---|---|
| <p data-bbox="167 911 687 940">Wandcontactdoos niet deugdelijk bevestigd.</p> <p data-bbox="167 1229 373 1258">Classificatie: D3</p> | |

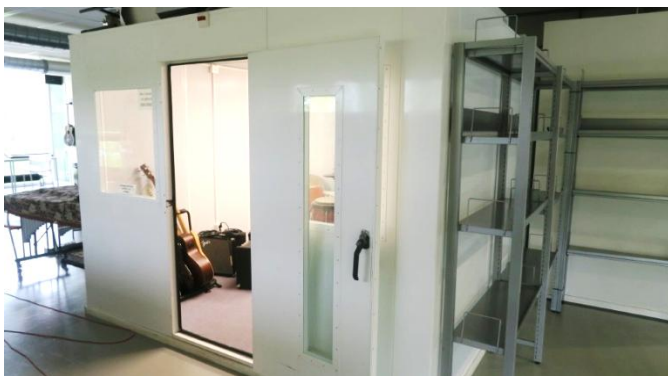
**Afwijking 25 - Locatie: 1<sup>e</sup> verdieping geluidsdichte ruimte lokaal 1.01**

| Omschrijving: | Afbeelding: |
|---|---|
| <p data-bbox="167 1449 708 1514">Metalen geluidscabine niet verbonden met de beschermende vereffening sleiding.</p> <p data-bbox="167 1767 373 1796">Classificatie: A3</p> | |

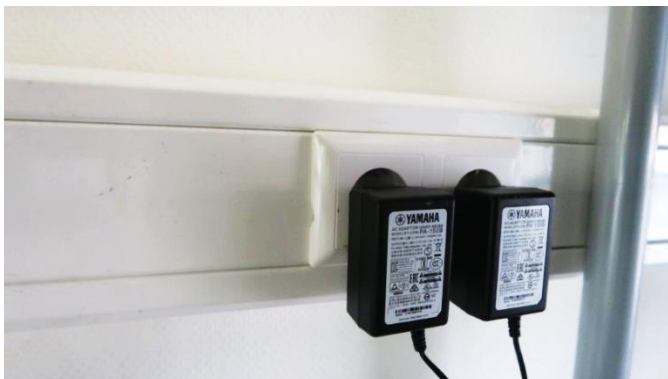
**Afwijking 26 - Locatie: 1<sup>e</sup> verdieping lokaal 1.01**

| Omschrijving: | Afbeelding: |
|---|---|
| <p data-bbox="167 347 384 376">Afdekraam defect.</p> <p data-bbox="167 660 375 689">Classificatie: D3</p> | A photograph showing two black Yamaha power adapters plugged into a white wall outlet. The adapters are labeled 'YAMAHA' and '100-240V'. The wall outlet is mounted on a white wall. |

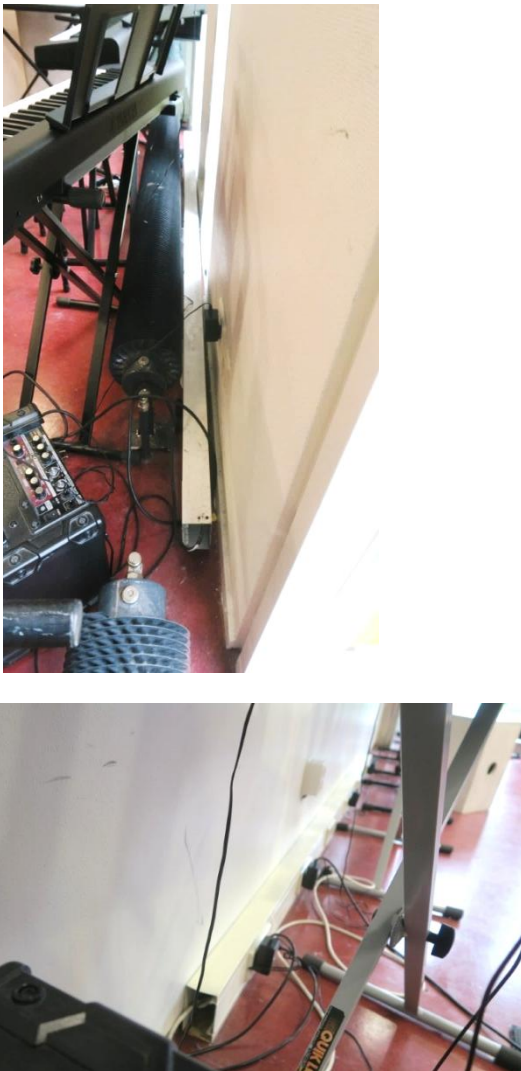
**Afwijking 27 - Locatie: 1<sup>e</sup> verdieping lokaal 1.04**

| Omschrijving: | Afbeelding: |
|---|---|
| <p data-bbox="167 884 560 913">Eindkappen van wandgoten weg.</p> <p data-bbox="167 1892 375 1921">Classificatie: D3</p> | Two photographs showing the removal of wall outlets. The top photo shows a wall outlet being removed from a wall, with a black power adapter and a red floor visible. The bottom photo shows a wall outlet being removed from a wall, with a black power adapter and a red floor visible. |

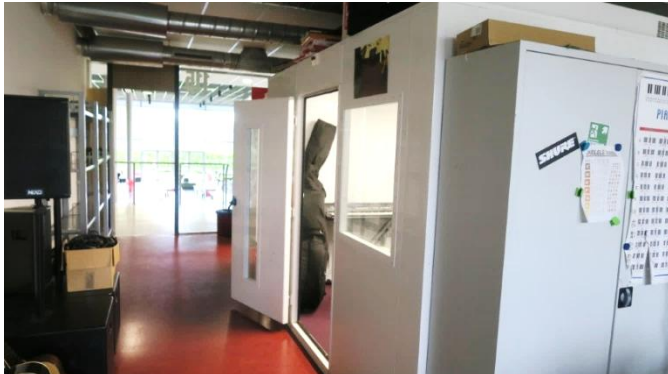
**Afwijking 28 - Locatie: 1<sup>e</sup> verdieping geluidsdichte ruimte lokaal 1.04**

| <p>Metalen geluidscabine niet verbonden met de beschermende vereffeningsleiding.</p> <p><b>Classificatie: A3</b></p> | |

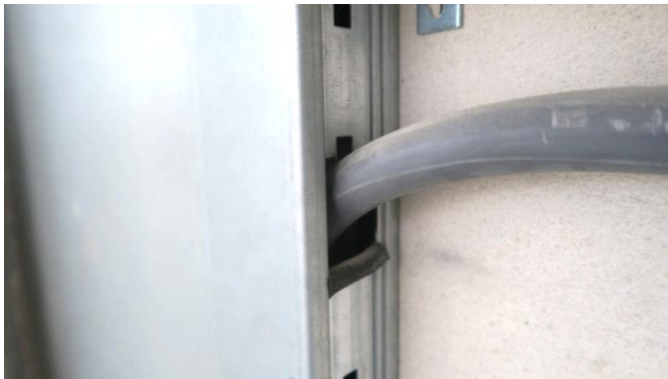
**Afwijking 29 - Locatie: 3<sup>e</sup> verdieping meterkast**

| <p>Leidingen liggen strak tegen scherpe metalen randen.</p> <p><b>Classificatie: C2</b></p> | |

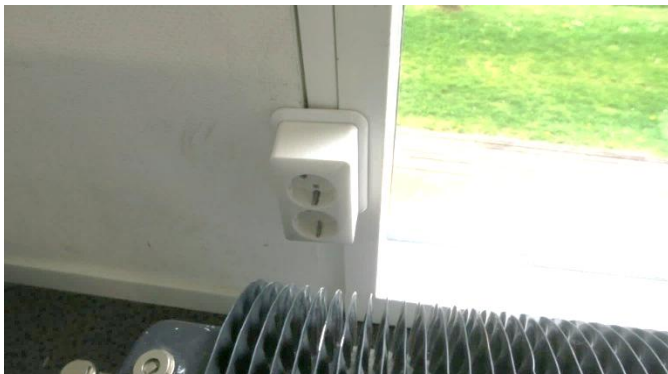
**Afwijking 30 - Locatie: 3<sup>e</sup> verdieping lokaal 3.09**

| <p>Schakelmateriaal niet deugdelijk bevestigd.</p> <p><b>Classificatie: D3</b></p> | |

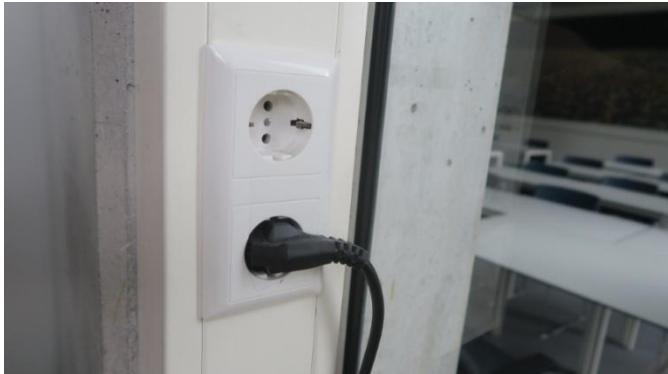
**Afwijking 31 - Locatie: 3<sup>e</sup> verdieping Lokaal 3.09**

| Omschrijving: | Afbeelding: |
|---|---|
| <p data-bbox="167 376 371 409">Inzetplaat defect.</p> <p data-bbox="167 689 375 723">Classificatie: D3</p> | |

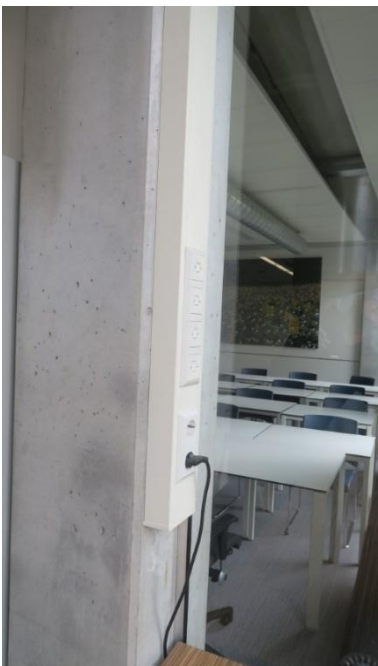
**Afwijking 32 - Locatie: 3<sup>e</sup> verdieping Lokaal 3.09**

| Omschrijving: | Afbeelding: |
|---|---|
| <p data-bbox="167 913 662 981">Metalen wandgoot niet verbonden met de beschermende aardleiding.</p> <p data-bbox="167 1523 375 1556">Classificatie: A3</p> | |

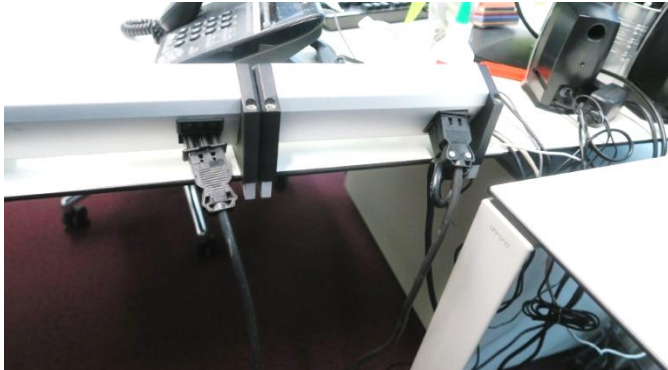
**Afwijking 33 - Locatie: 3<sup>e</sup> verdieping Lokaal 3.08**

| Omschrijving: | Afbeelding: |
|---|---|
| <p data-bbox="167 376 667 443">Wieland wandcontactdozen uit de blokken getrokken.</p> <p data-bbox="167 689 375 723"><b>Classificatie: C3</b></p> | |

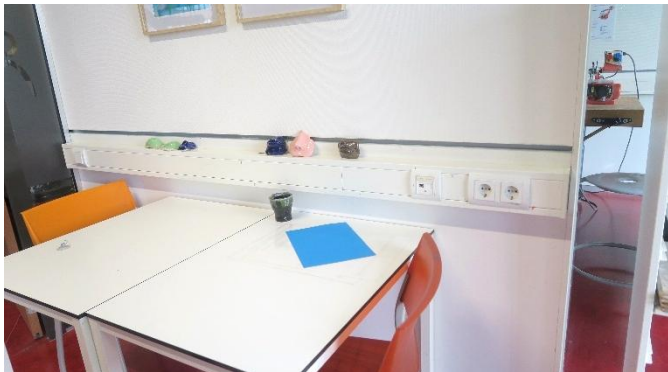
**Afwijking 34 - Begane grond nieuwbouw kunstlokaal 047**

| Omschrijving: | Afbeelding: |
|---|---|
| <p data-bbox="167 913 662 981">Metalen wandgoot niet verbonden met de beschermende aardleiding.</p> <p data-bbox="167 1227 375 1261"><b>Classificatie: A3</b></p> | |

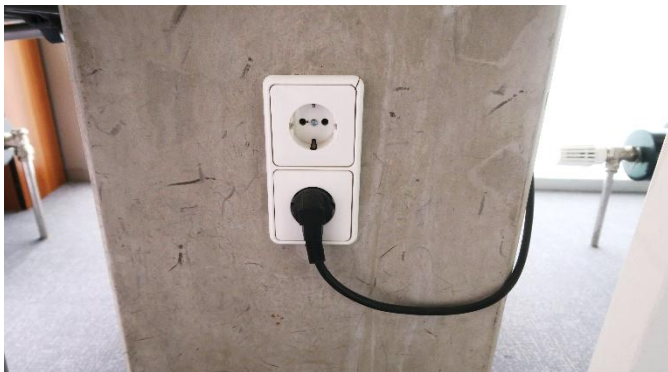
**Afwijking 35 - Locatie: 1<sup>e</sup> verdieping nieuwbouw lokaal 145**

| Omschrijving: | Afbeelding: |
|---|---|
| <p data-bbox="167 1451 383 1485">Afdekraam defect.</p> <p data-bbox="167 1765 375 1798"><b>Classificatie: D3</b></p> | |

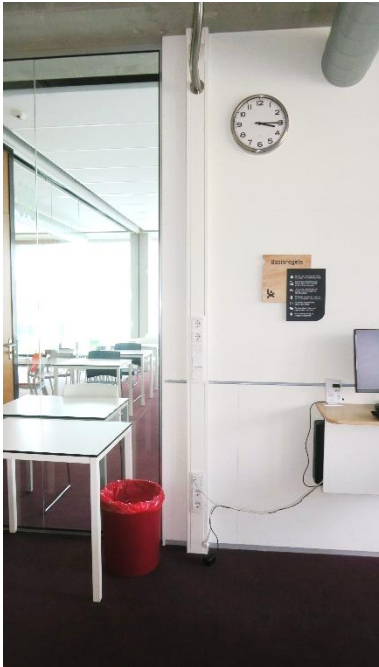
**Afwijking 36 - Locatie: 2<sup>e</sup> verdieping nieuwbouw lokaal 244**

| Omschrijving: | Afbeelding: |
|---|---|
| <p>Metalen wandgoot niet verbonden met de beschermende aardleiding.</p> <p><b>Classificatie: A3</b></p> | |

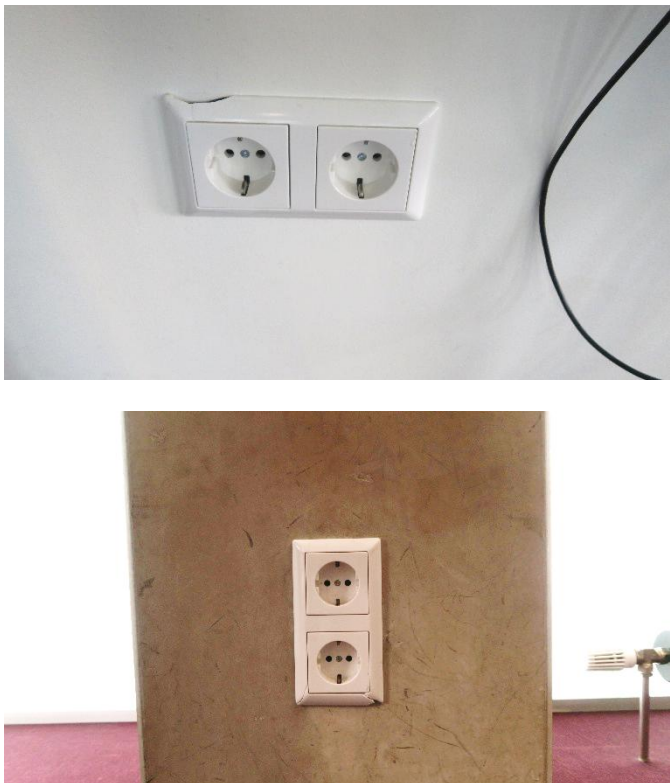
**Afwijking 37 - Locatie: 3<sup>e</sup> verdieping nieuwbouw lokaal 345**

| Omschrijving: | Afbeelding: |
|---|---|
| <p>Afdekraam defect 2x.</p> <p><b>Classificatie: D3</b></p> | |

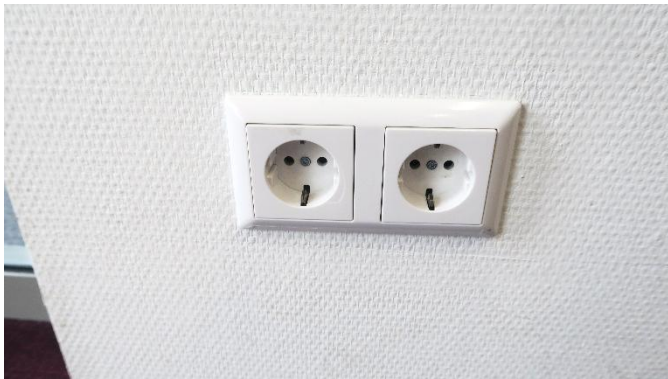
**Afwijking 38 - Locatie: 4<sup>e</sup> verdieping nieuwbouw lokaal 444**

| Omschrijving: | Afbeelding: |
|---|---|
| <p>Inzetplaat gescheurd.</p> <p><b>Classificatie: D3</b></p> | |

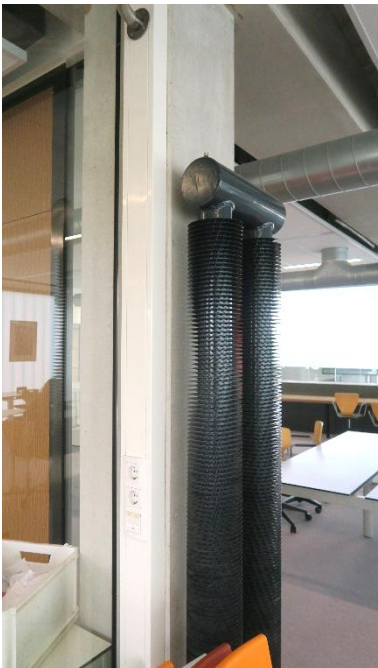
**Afwijking 39 - Locatie: 4<sup>e</sup> verdieping nieuwbouw lokaal 445**

| Omschrijving: | Afbeelding: |
|---|---|
| <p>Metalen wandgoot niet verbonden met de beschermende aardleiding.</p> <p><b>Classificatie: A3</b></p> | |
