Gemeente Houten

Berg en Bosch School

QuickScan: Inspectie Risicorapportage

Rapportage referentie: Prj25061524

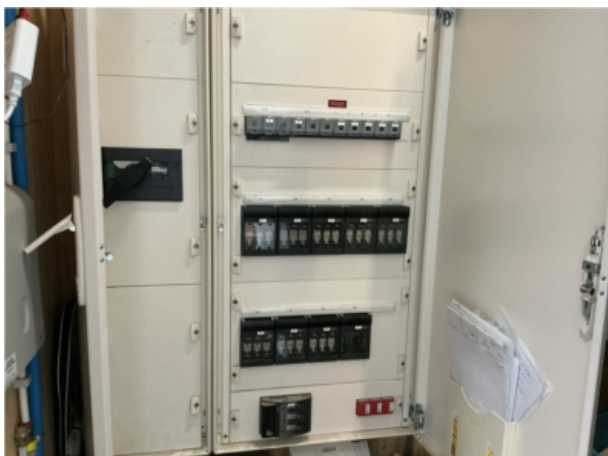
Elektrische installatie onderhoud / keuring

Elektrische installatie is niet periodieke gekeurd. Keuring opgenomen als preventie.

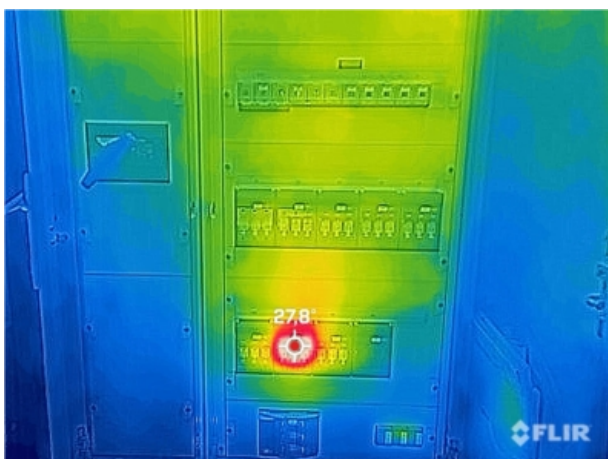
Elektrische installatie thermografie

Geen bijzonderheden aangetroffen. ** Gebruikte meetapparatuur ** FLIR One Edge Pro - Serie nr. 110047298

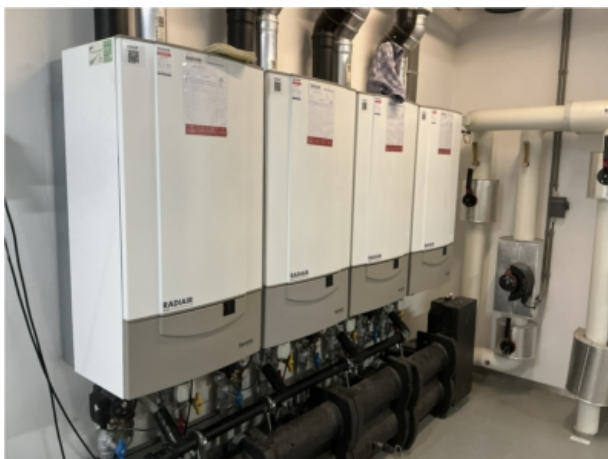
Verwarmingsinstallatie onderhoud

De verwarmingsinstallatie wordt jaarlijks onderhouden door de installateur.

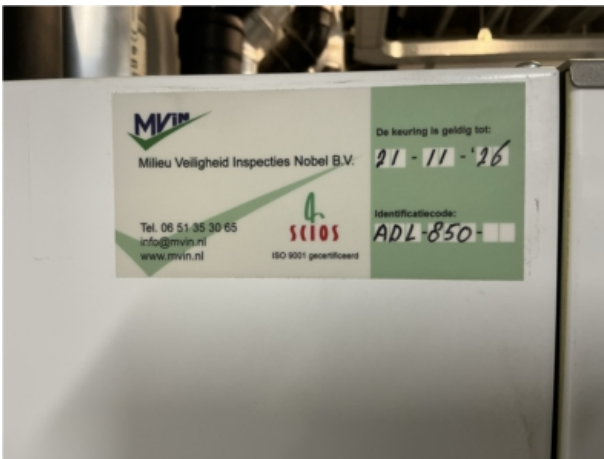
Verwarmingsinstallatie keuring

Verwarmingsinstallatie is wel SCIOS keuringsplichtig maar niet uitgevoerd. Keuring opgenomen als preventie.

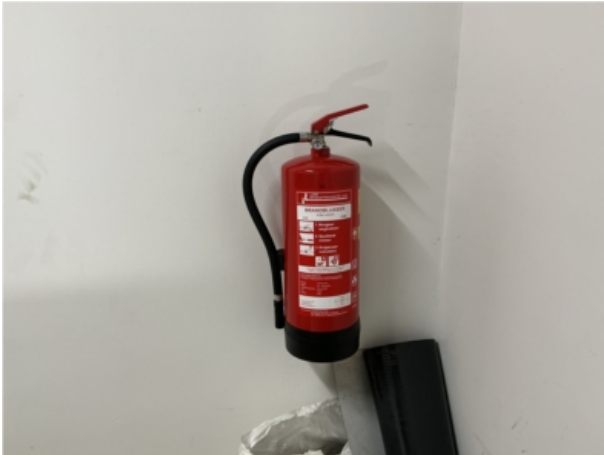
Blusmiddelen

Brandblussers aanwezig en worden periodiek onderhouden.

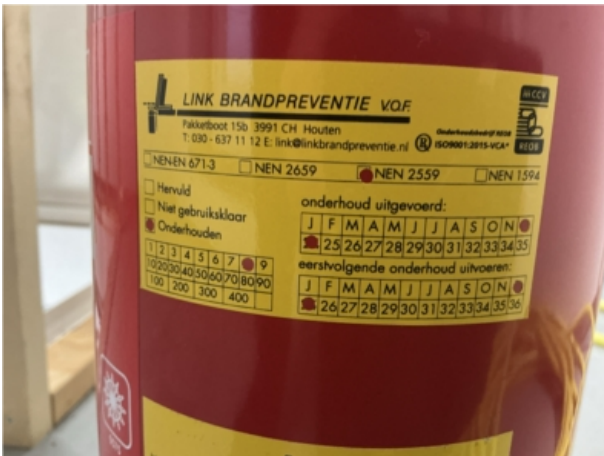
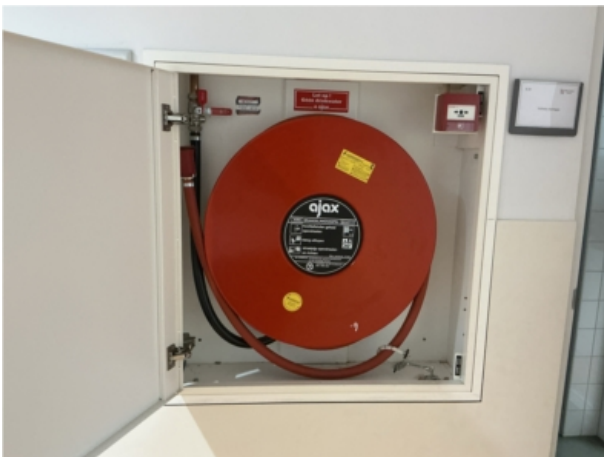
Brandslanghaspels aanwezig en worden periodiek onderhouden.

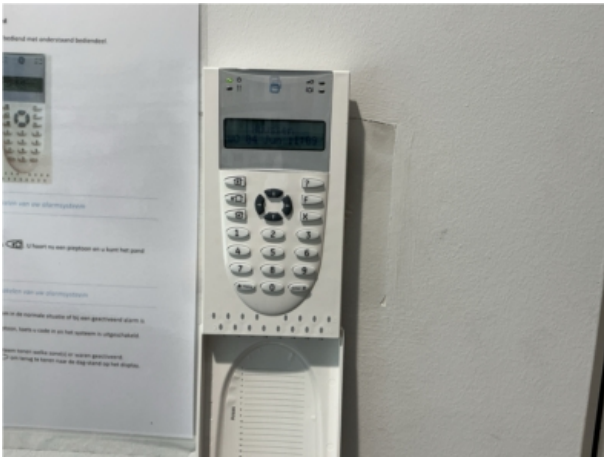
Inbraakbeveiligingsinstallatie

Inbraakinstallatie aanwezig, wordt jaarlijks onderhouden en heeft een doormelding aan PAC

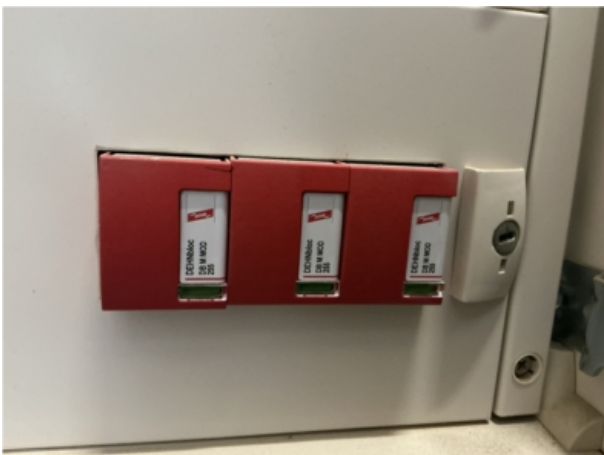
Overspanningsbeveiliging is aanwezig en operationeel.

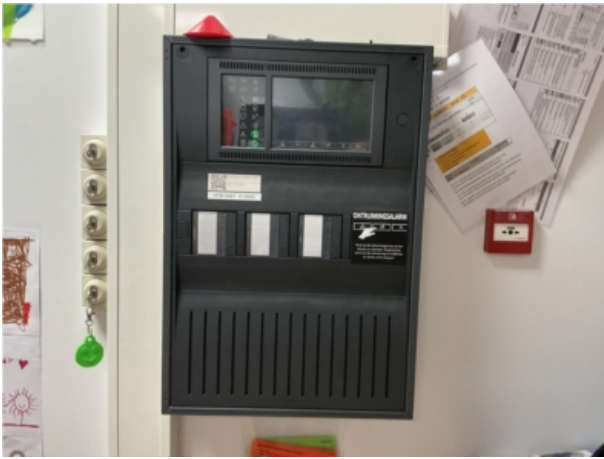
BMI Brandmeldinstallatie

Brandmeldinstallatie aanwezig met doormelding aan PAC/RAC en wordt jaarlijks onderhouden.
