Gemeente Houten

BS Limes

QuickScan: Inspectie Risicorapportage

Inspectie datum: 06 juni 2025

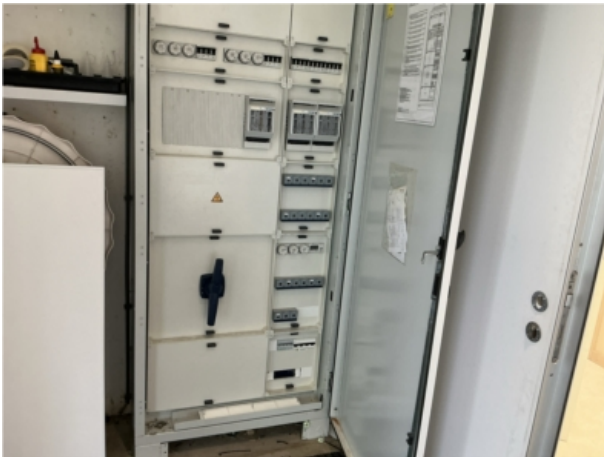
## Elektrische installatie onderhoud / keuring

Elektrische installatie is niet periodieke gekeurd. Keuring opgenomen als preventie.

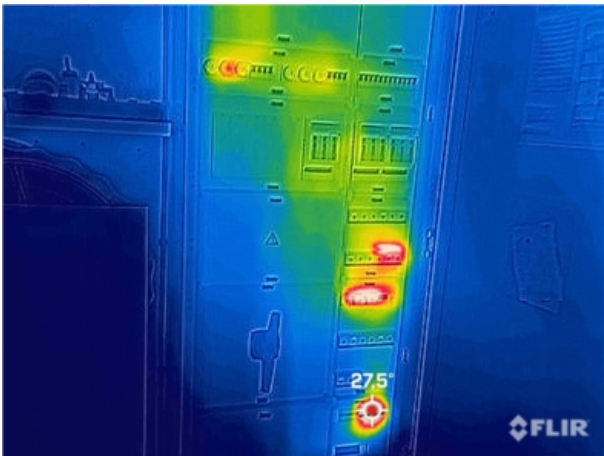
## Elektrische installatie thermografie

Geen bijzonderheden aangetroffen. \*\* Gebruikte meetapparatuur \*\* FLIR One Edge Pro - Serie nr. 110047298

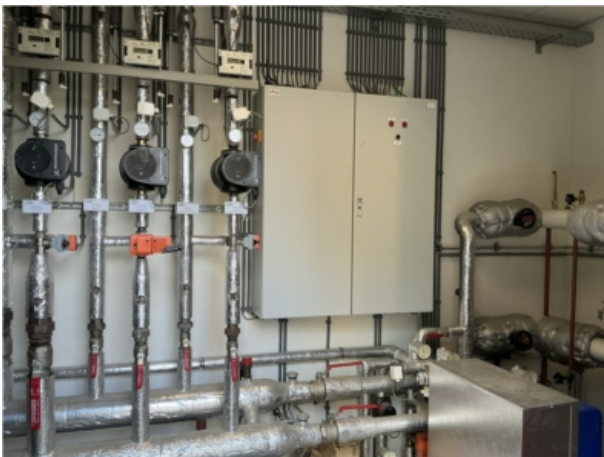
## Verwarmingsinstallatie onderhoud

Het gebouw beschikt over stadsverwarming Voor de verwarming van het gebouw wordt gebruik gemaakt van stadsverwarming. Het onderhoud van deze installatie wordt uitgevoerd door de netwerkbeheerder.

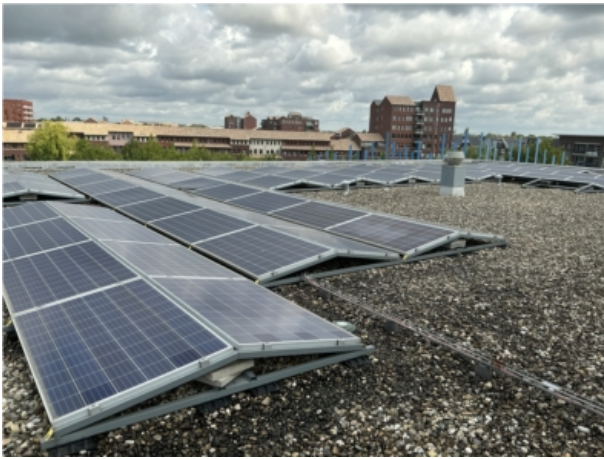
#### Zonnepanelen Scope 12 keuring

Zonnepanelen zijn niet Scope 12 gekeurd. Keuring opgenomen als preventie.

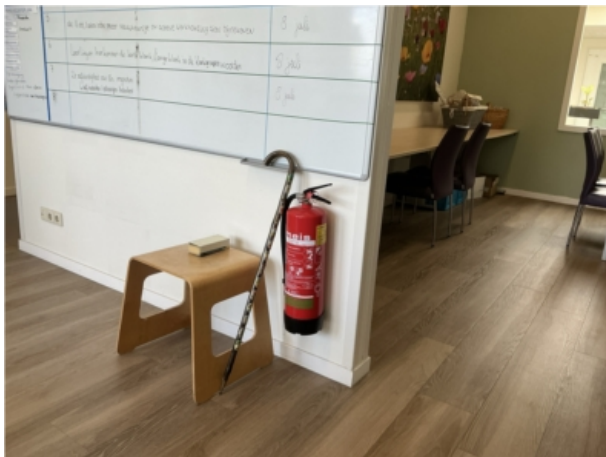
## Blusmiddelen

Brandblussers aanwezig en worden periodiek onderhouden.

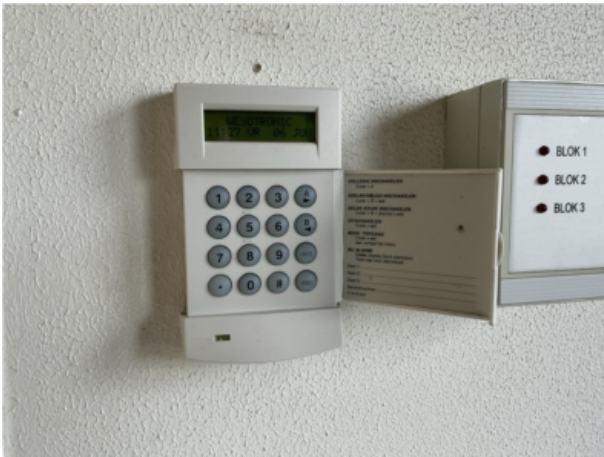
#### Inbraakbeveiligingsinstallatie

Inbraakinstallatie aanwezig en wordt jaarlijks onderhouden en heeft geen doormelding naar het PAC. Advies opgenomen als preventie.

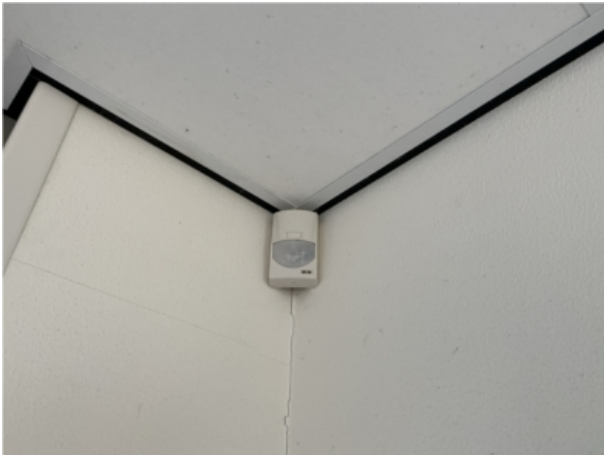
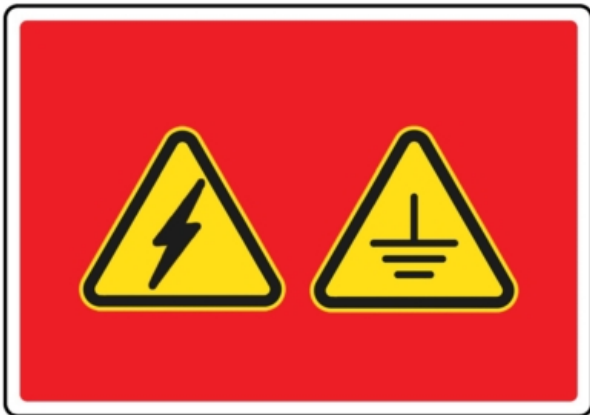
#### Bliksem- en aardingsbeveiliging

Geen bliksem- en aardingsbeveiliging aanwezig. Advies opgenomen als preventie.

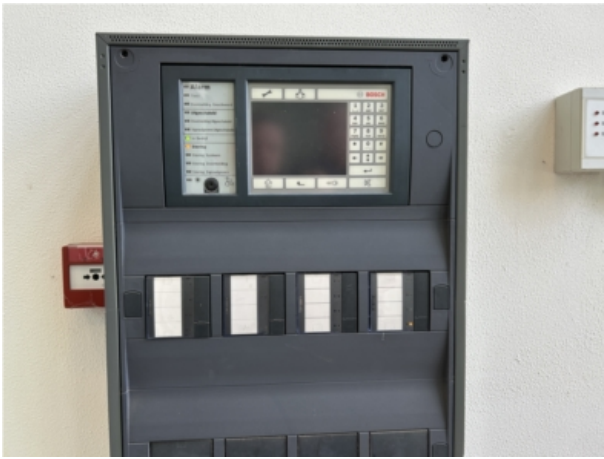
#### BMI Brandmeldinstallatie

Brandmeldinstallatie aanwezig met doormelding aan PAC/RAC en wordt jaarlijks onderhouden.
