Gemeentewerf Houten

QuickScan: Inspectie Risicorapportage

Inspectie datum: 26 mei 2025

Rapportage referentie: Prj25051523

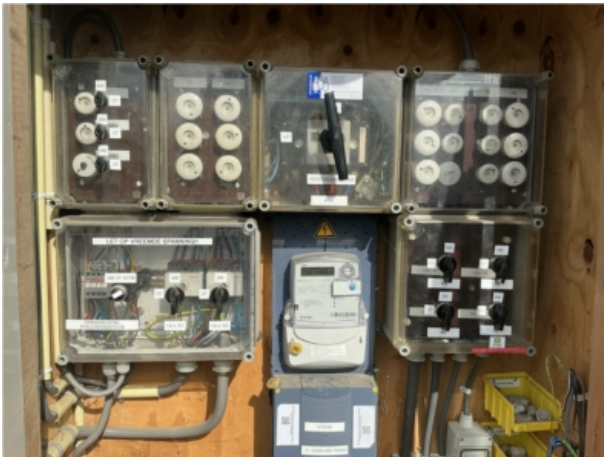
## Elektrische installatie onderhoud / keuring

Elektrische installatie is niet periodieke gekeurd. Keuring opgenomen als preventie.

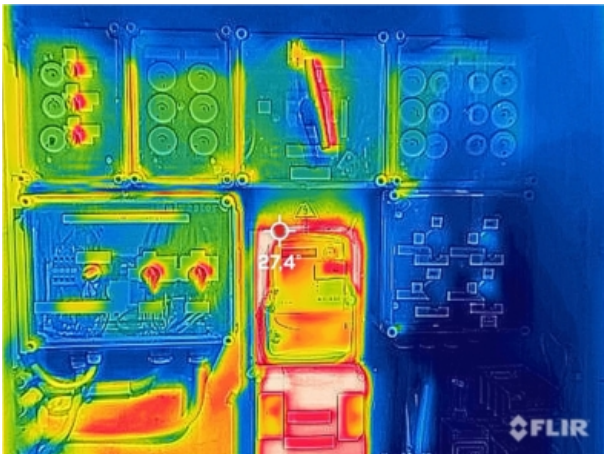
## Elektrische installatie thermografie

Geen bijzonderheden aangetroffen. \*\* Gebruikte meetapparatuur \*\* FLIR One Edge Pro - Serie nr. 110047298

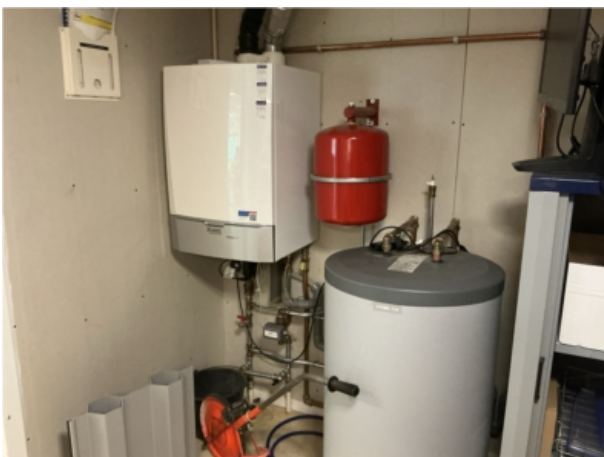
## Verwarmingsinstallatie onderhoud

De verwarmingsinstallatie word niet (jaarlijks) onderhouden of is verlopen. Advies opgenomen als preventie.

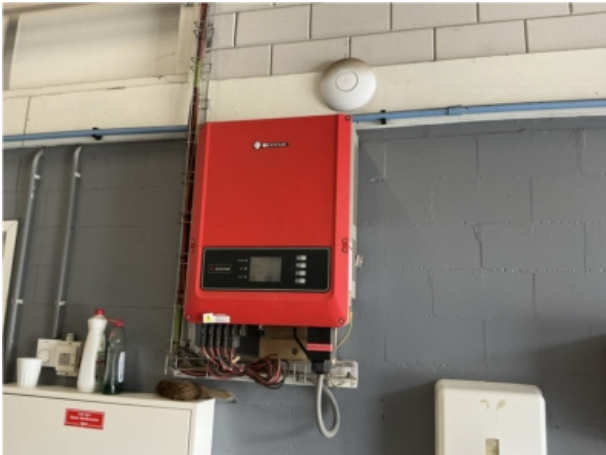
#### Zonnepanelen Scope 12 keuring

Zonnepanelen zijn niet Scope 12 gekeurd. Keuring opgenomen als preventie.

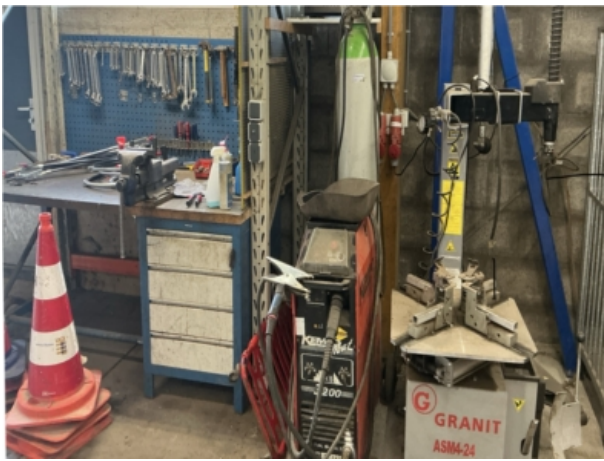
#### Brandgevaarlijke werkzaamheden

In het gebouw worden werkzaamheden uitgevoerd welke kunnen worden aangemerkt als brandgevaarlijk.

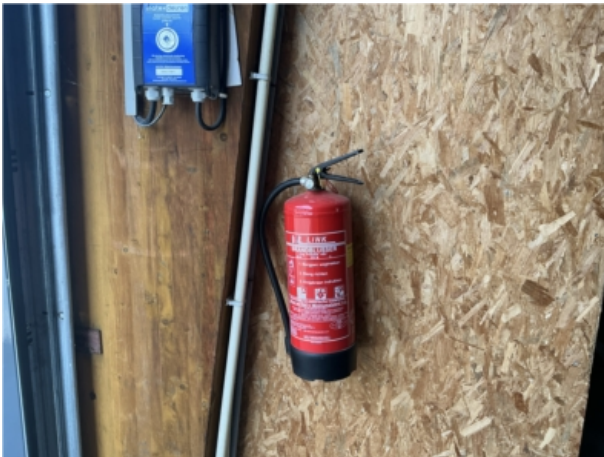
## Blusmiddelen

Brandblussers aanwezig. Termijn van het periodiek onderhoud is verlopen. Actie opgenomen als preventie.

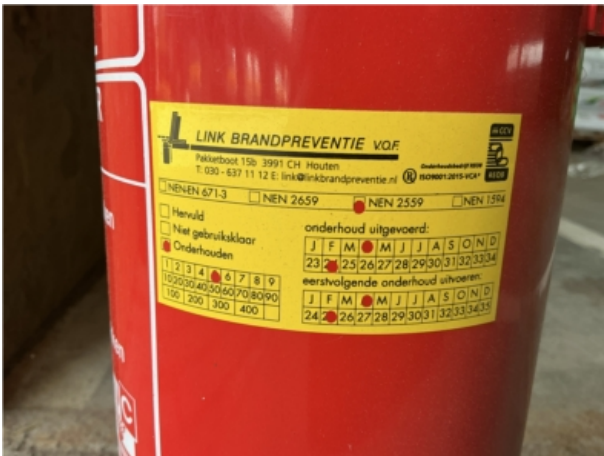
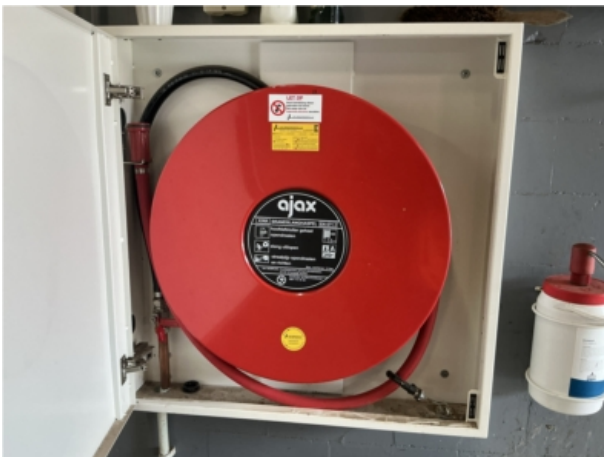
## Brandslanghaspels

Brandslanghaspels aanwezig en worden periodiek onderhouden.

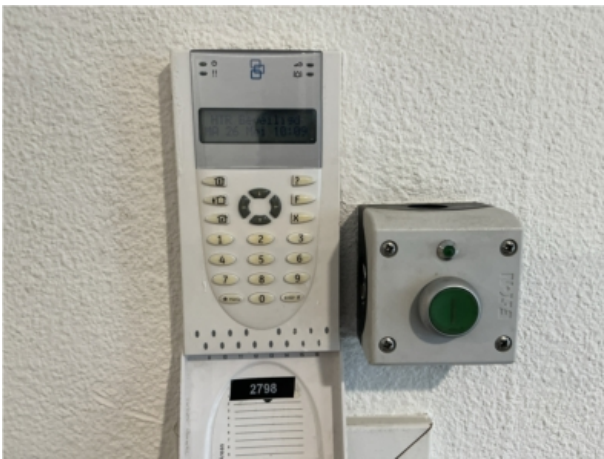
#### Inbraakbeveiligingsinstallatie

Inbraakinstallatie aanwezig, wordt jaarlijks onderhouden en heeft een doormelding aan PAC

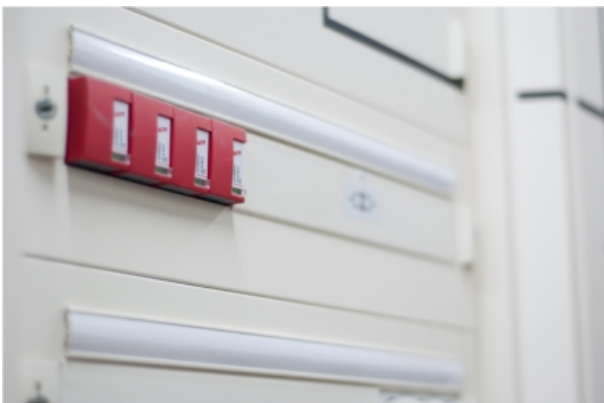
#### Overspanningsbeveiliging

Geen overspanningsbeveiliging aanwezig. Advies opgenomen als preventie.
