SBO De Wissel

QuickScan: Inspectie Risicorapportage

Inspectie datum: 21 mei 2025

Rapportage referentie: Prj25051522

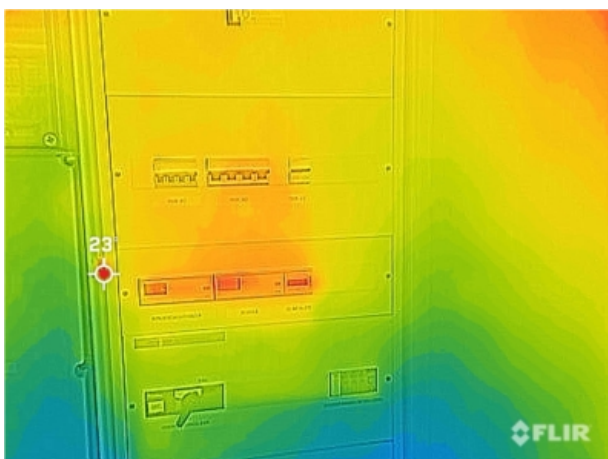
Elektrische installatie is niet periodieke gekeurd. Keuring opgenomen als preventie.

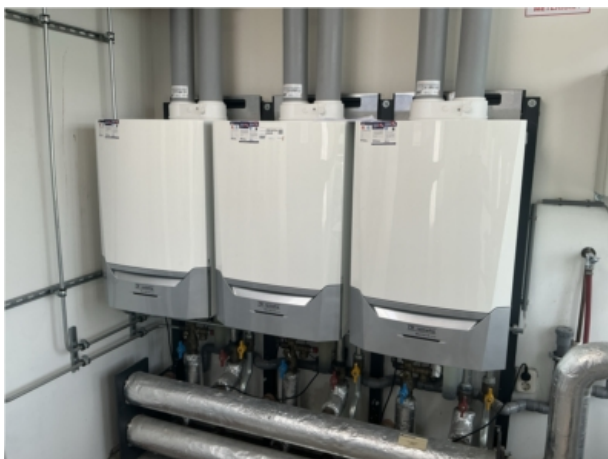
Geen bijzonderheden aangetroffen. \*\* Gebruikte meetapparatuur \*\* FLIR One Edge Pro - Serie nr. 110047298

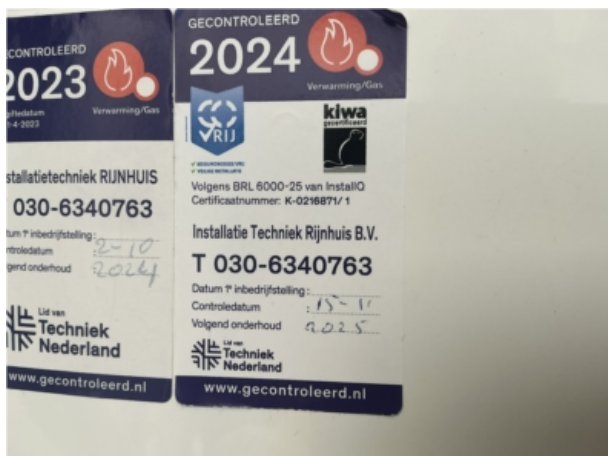
De verwarmingsinstallatie wordt jaarlijks onderhouden door de installateur.

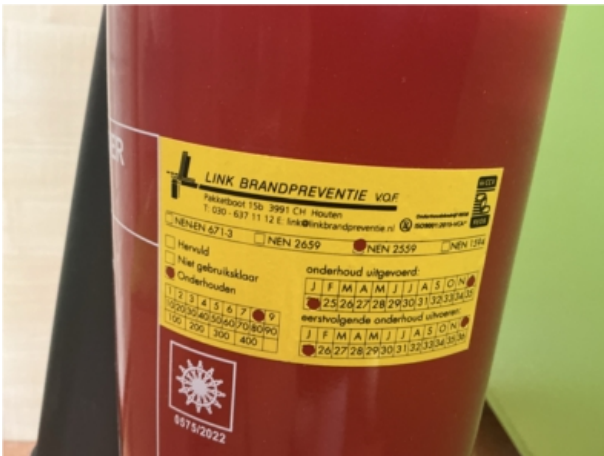
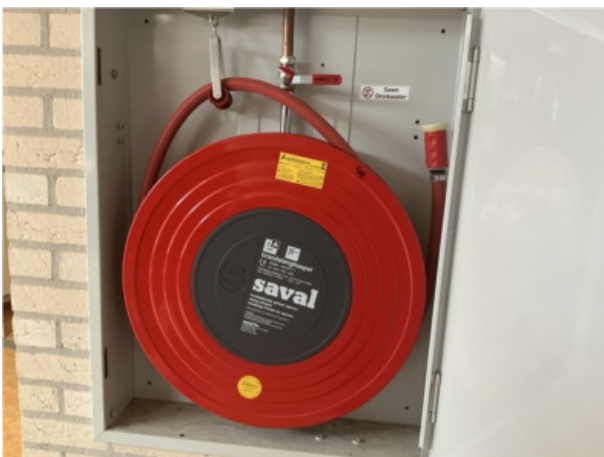
Brandblussers aanwezig en worden periodiek onderhouden.

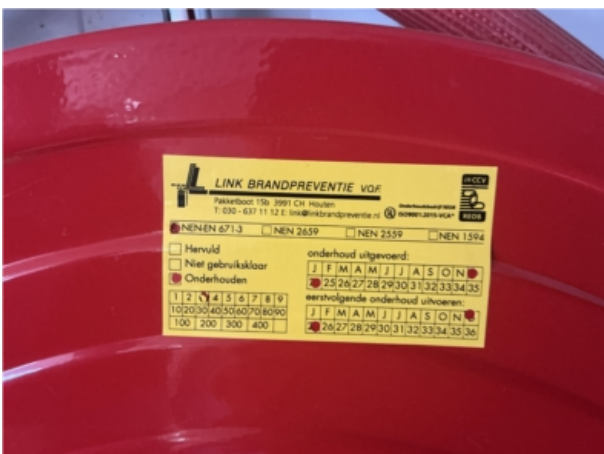
Brandslanghaspels aanwezig en worden periodiek onderhouden.

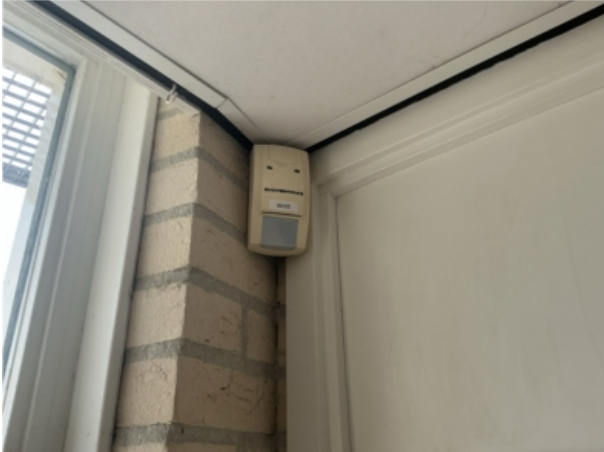
Inbraakinstallatie aanwezig, wordt jaarlijks onderhouden en heeft een doormelding aan PAC
