## Gemeente Houten

Sporthal De Kruisboog

Inspectie datum: 31 oktober 2024

Rapportage referentie: Prj24101442

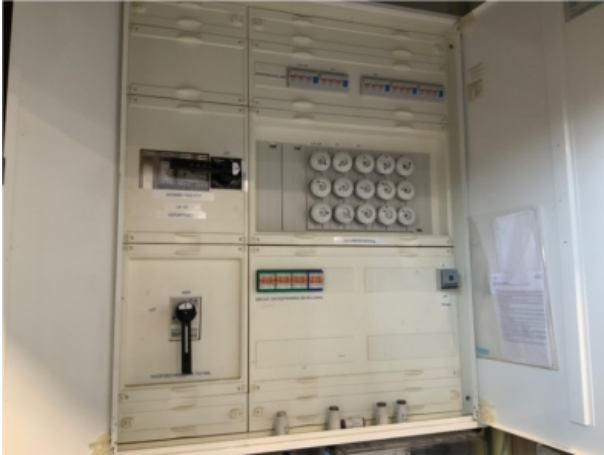
### Elektrische installatie onderhoud / keuring

Elektrische installatie is niet periodieke gekeurd. Keuring opgenomen als preventie.

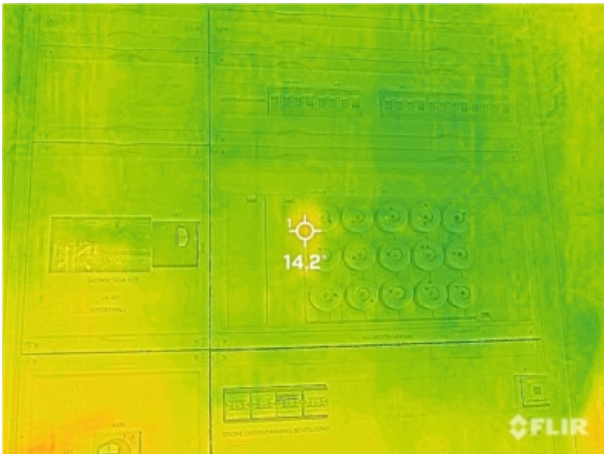
### Elektrische installatie thermografie

Geen bijzonderheden aangetroffen.

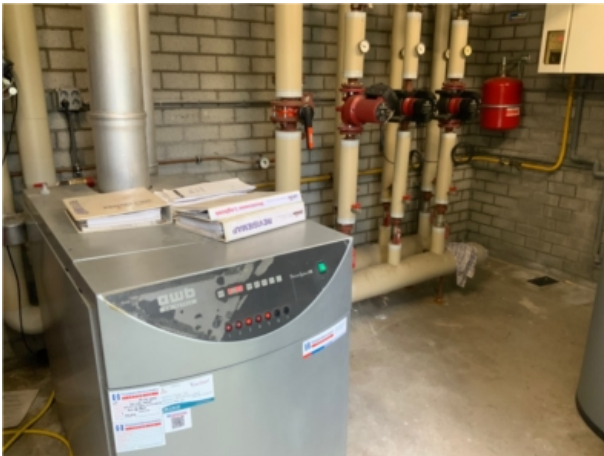
### Verwarmingsinstallatie onderhoud

De verwarmingsinstallatie wordt jaarlijks onderhouden door de installateur.

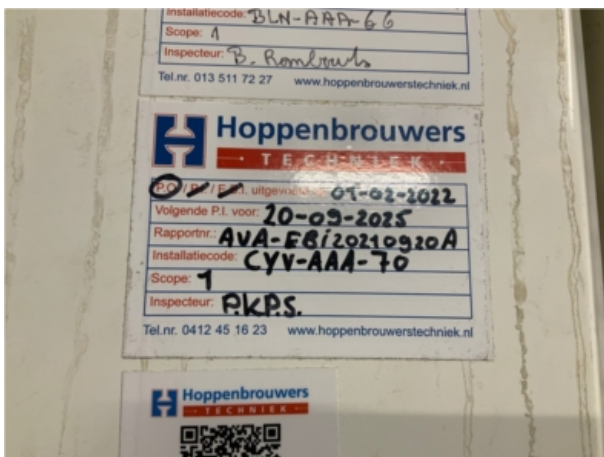
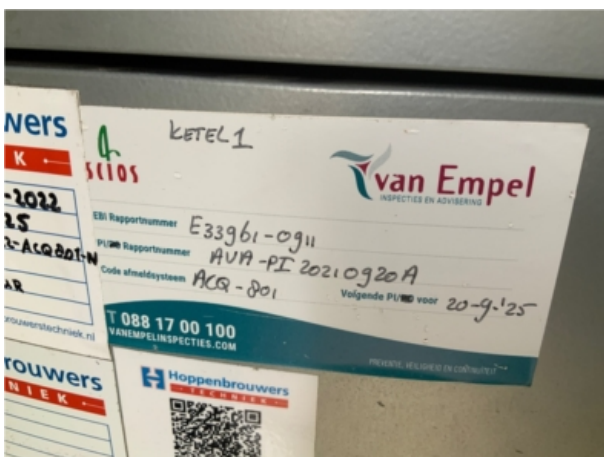
### Verwarmingsinstallatie keuring

Periodieke keuringrapport aanwezig

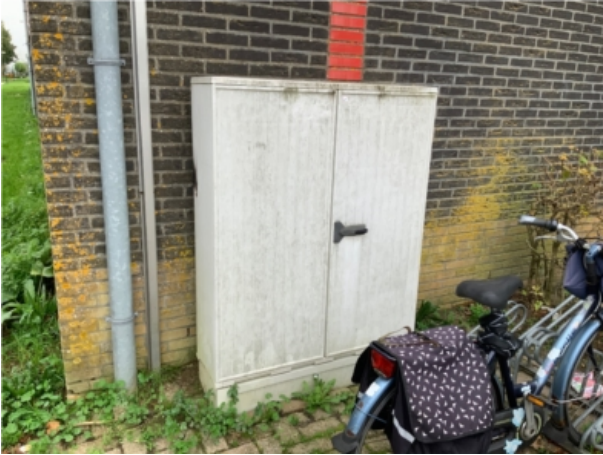
#### Zonnepanelen Scope 12 keuring

Zonnepanelen zijn niet Scope 12 gekeurd. Keuring opgenomen als preventie.

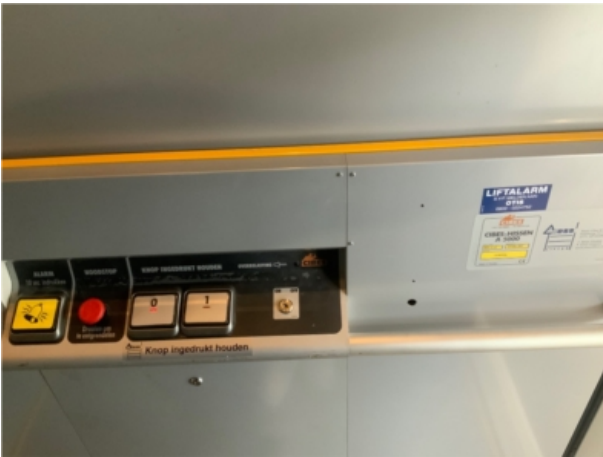
#### Liftinstallatie keuring / onderhoud

Periodieke keuringsticker is niet aanwezig. Actie opgenomen als preventie.

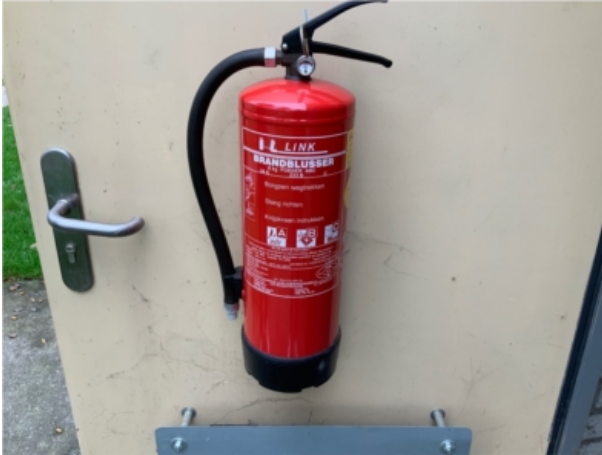
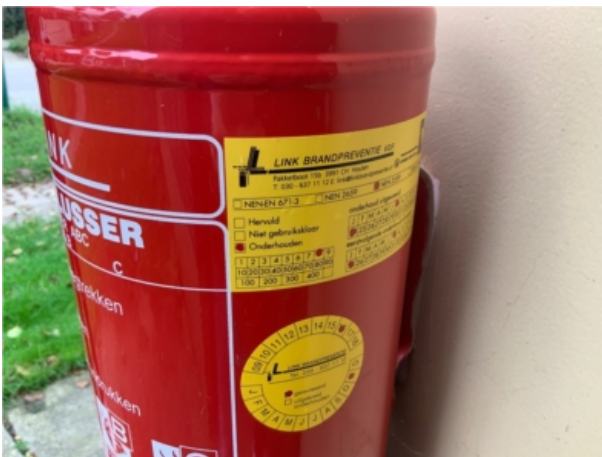
### Blusmiddelen

Brandblussers aanwezig en worden periodiek onderhouden.

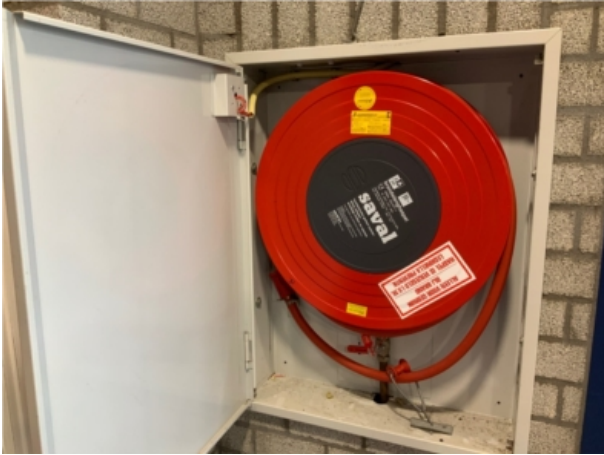
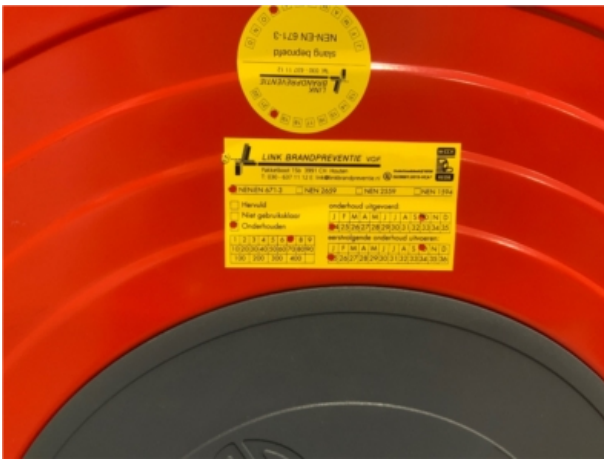
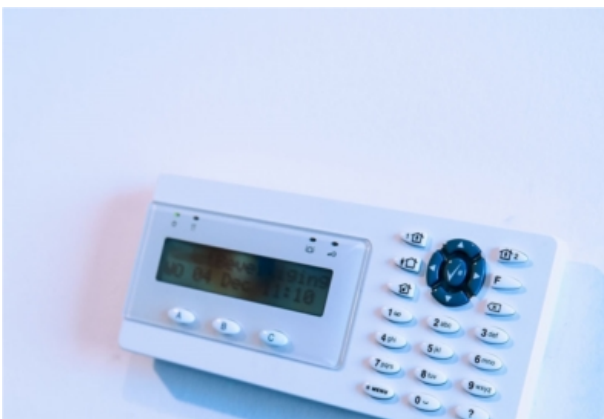
### Brandslanghaspels

Brandslanghaspels aanwezig en worden periodiek onderhouden.

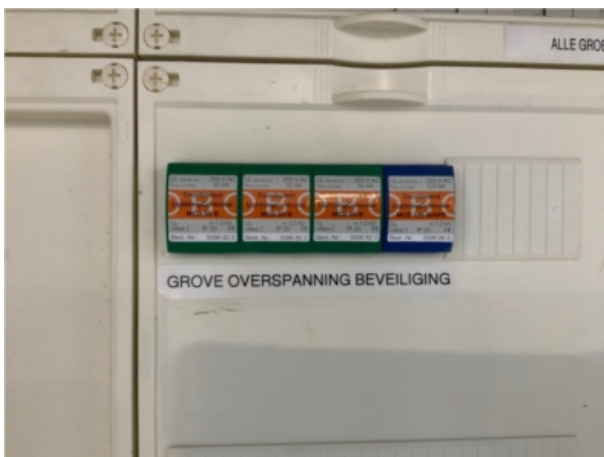
#### Overspanningsbeveiliging

Overspanningsbeveiliging is aanwezig en operationeel.
