Sporthal De Wetering

QuickScan: Inspectie Risicorapportage

Naam: Sporthal De Wetering

Inspectie datum: 04 juni 2025

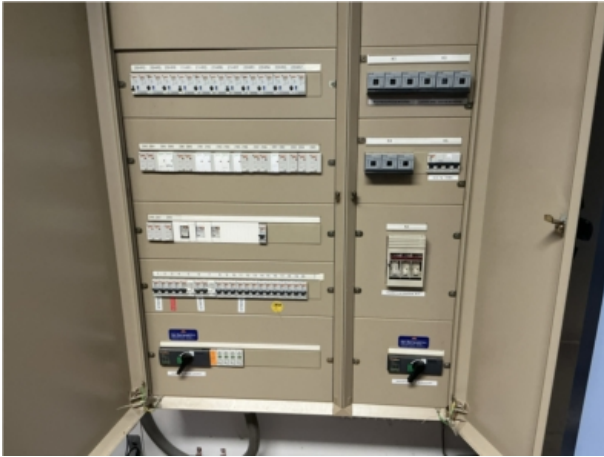
## Elektrische installatie onderhoud / keuring

Periodieke keuringrapport aanwezig. Installatie vertoont visueel geen gebreken.

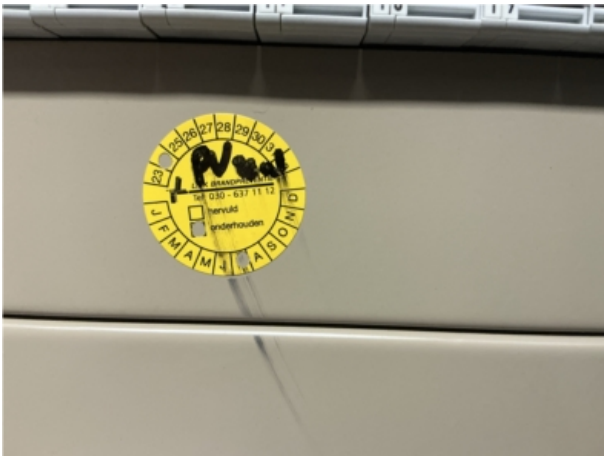
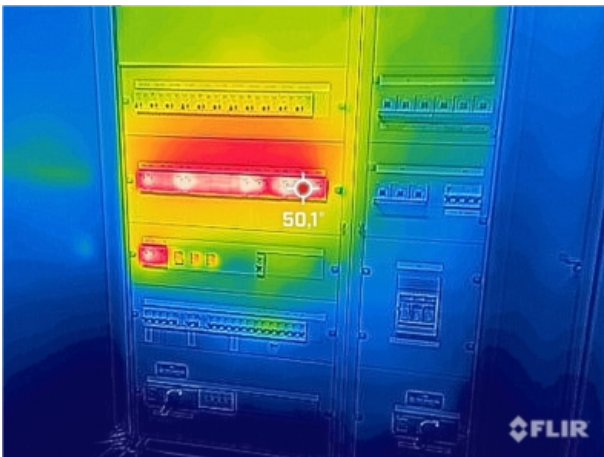
## Elektrische installatie thermografie

Hotspot(s) aangetroffen elektrische installatie. Actie opgenomen als preventie.

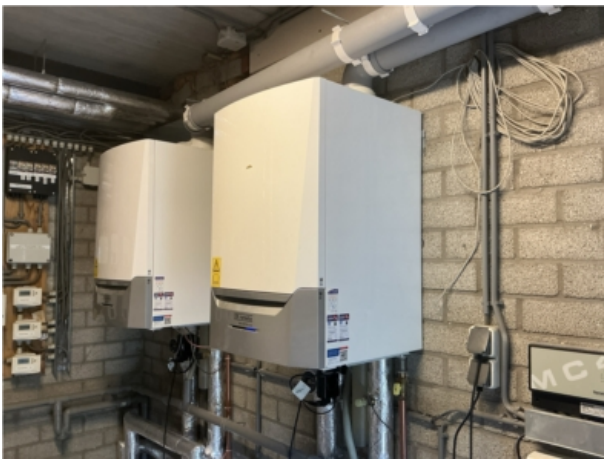
### Verwarmingsinstallatie onderhoud

De verwarmingsinstallatie wordt jaarlijks onderhouden door de installateur.

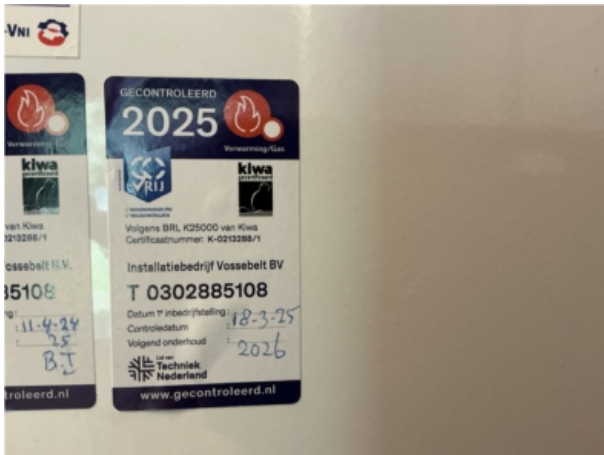
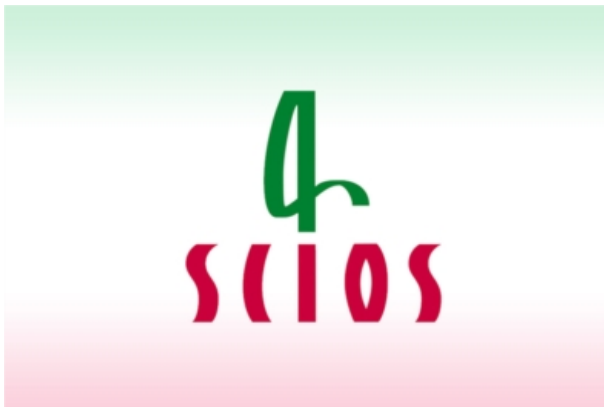
### Verwarmingsinstallatie keuring

Verwarmingsinstallatie is wel SCIOS keuringsplichtig maar niet uitgevoerd. Keuring opgenomen als preventie.

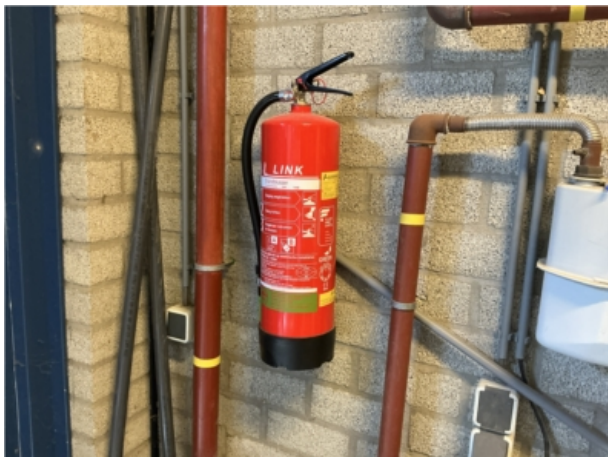
## Blusmiddelen

Brandblussers aanwezig en worden periodiek onderhouden.

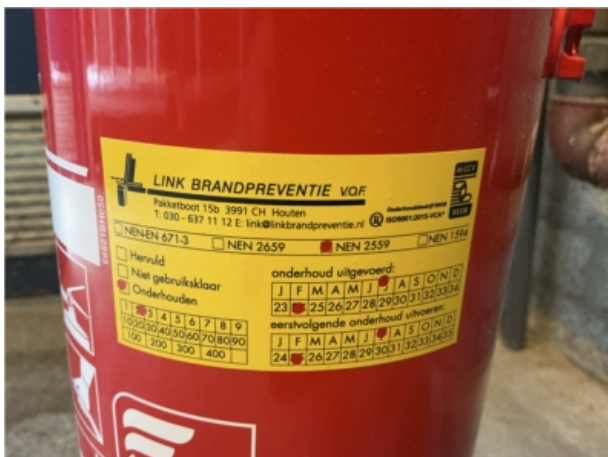
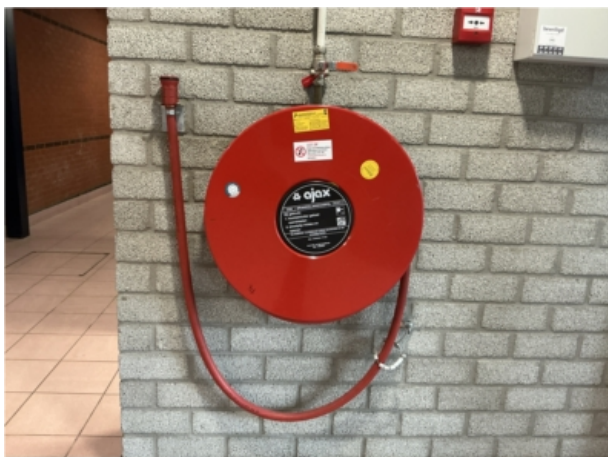
## Brandslanghaspels

Brandslanghaspels aanwezig en worden periodiek onderhouden.

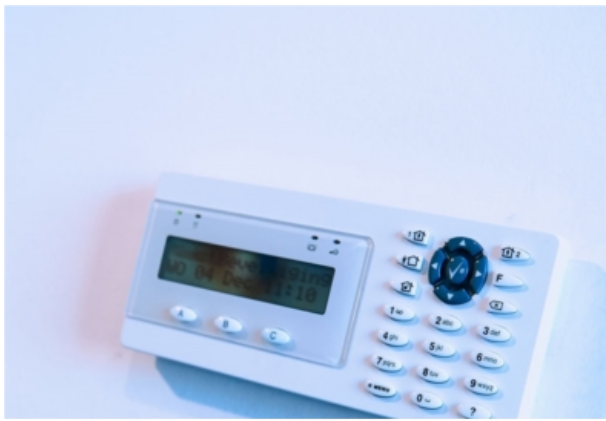
#### Inbraakbeveiligingsinstallatie

Geen inbraakinstallatie aanwezig. Advies opgenomen als preventie.

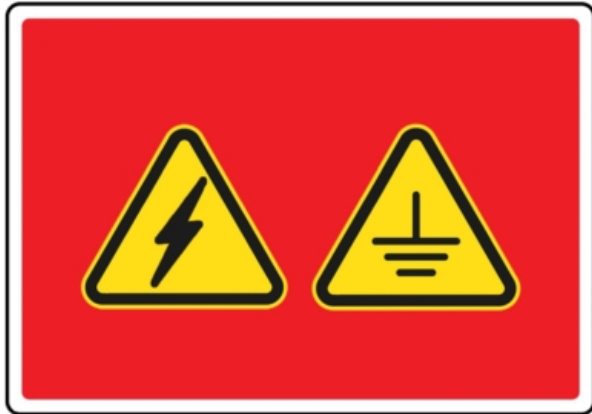
#### Bliksem- en aardingsbeveiliging

Geen bliksem- en aardingsbeveiliging aanwezig. Advies opgenomen als preventie.

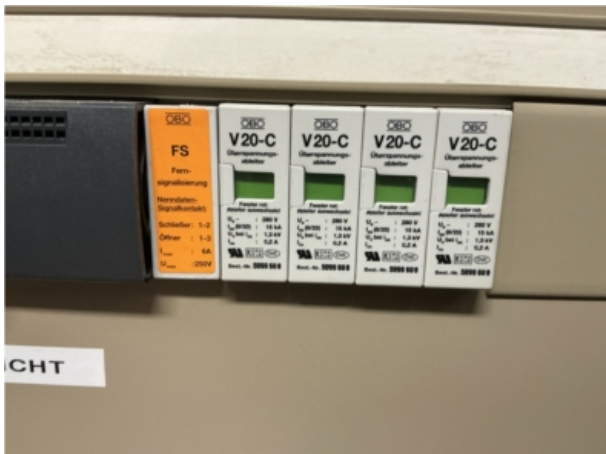
#### Overspanningsbeveiliging

Overspanningsbeveiliging is aanwezig en operationeel.

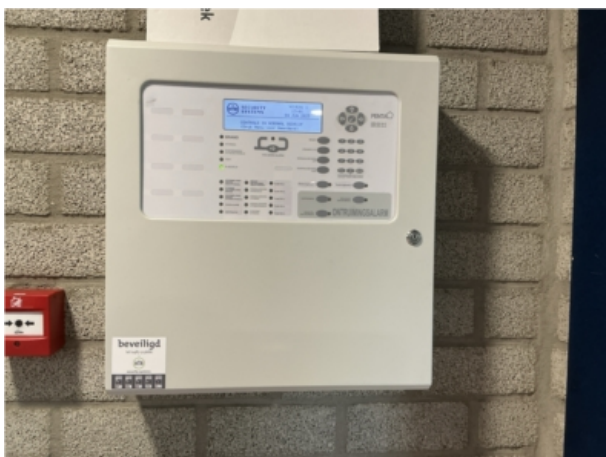
#### BMI Brandmeldinstallatie

Brandmeldinstallatie aanwezig met doormelding aan PAC/RAC en wordt jaarlijks onderhouden.
