## Gemeente Houten

VMBO Het Houtens

Naam: VMBO Het Houtens

Quickscan

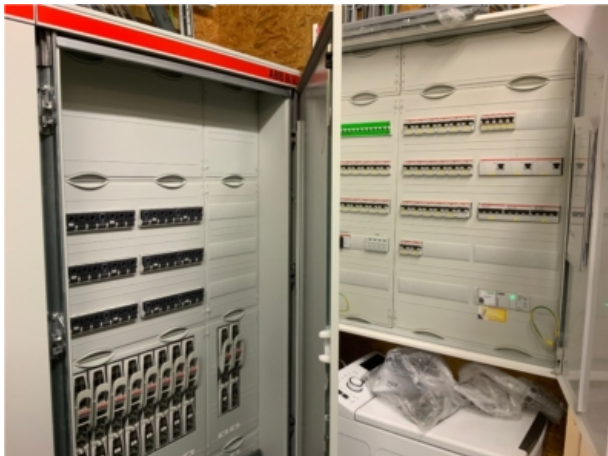
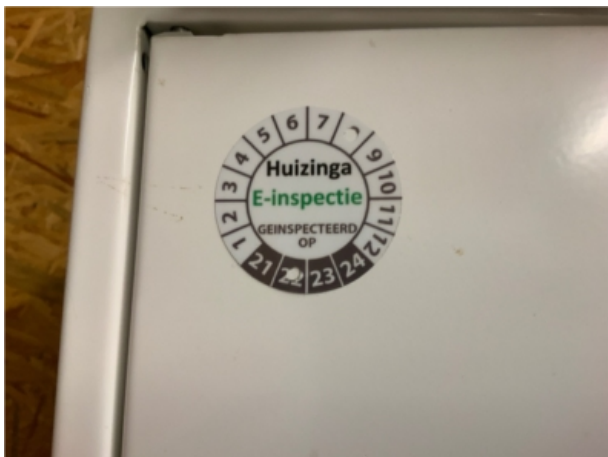
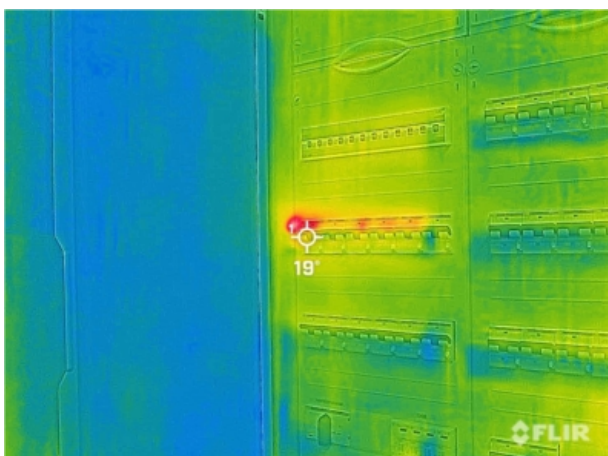
### Elektrische installatie onderhoud / keuring

Periodieke keuringrapport aanwezig. Installatie vertoont visueel geen gebreken.

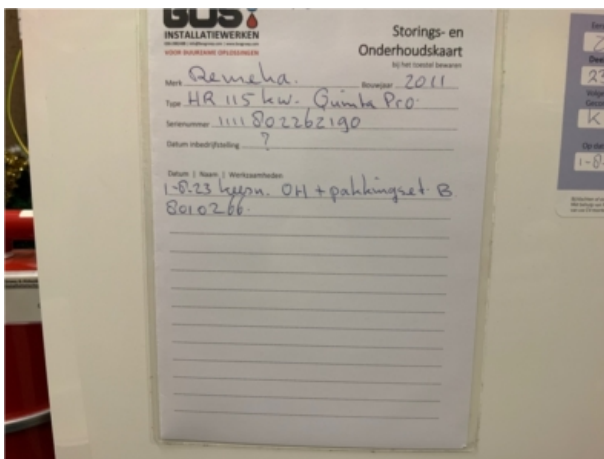
### Verwarmingsinstallatie onderhoud

De verwarmingsinstallatie wordt jaarlijks onderhouden door de installateur.

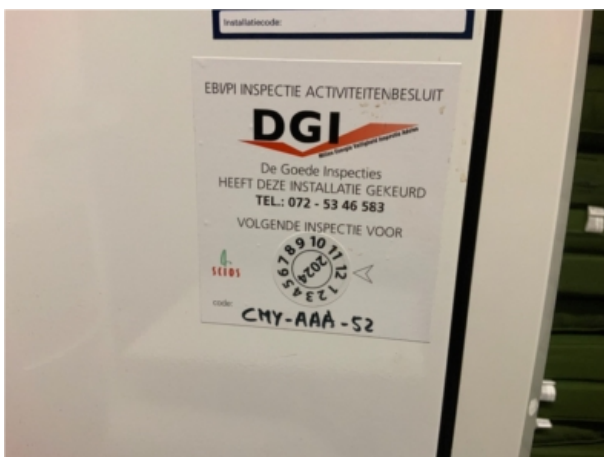
### Verwarmingsinstallatie keuring

Periodieke keuringrapport aanwezig

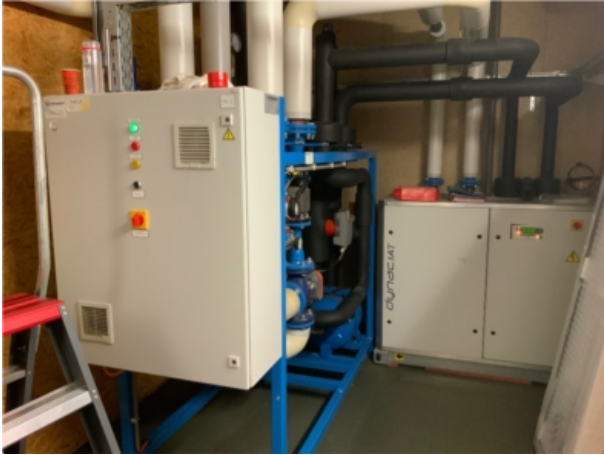
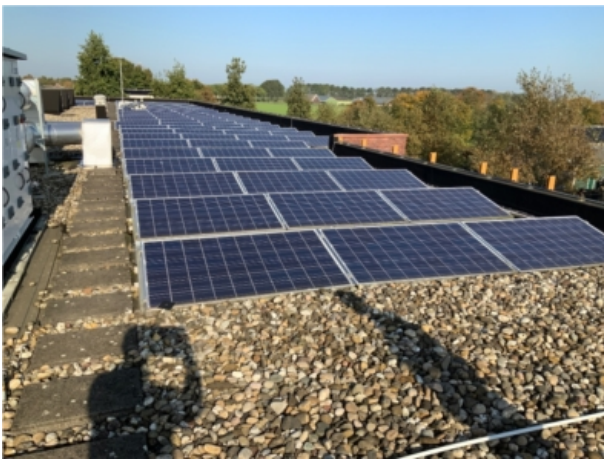
#### Koel/warmtepomp installatie onderhoud

De koel/warmtepomp installatie word jaarlijks onderhouden door de installateur.

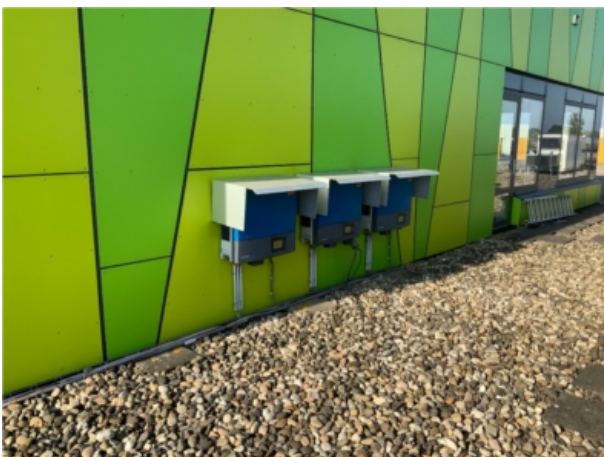
#### Zonnepanelen Scope 12 keuring

Zonnepanelen zijn niet Scope 12 gekeurd. Keuring opgenomen als preventie.

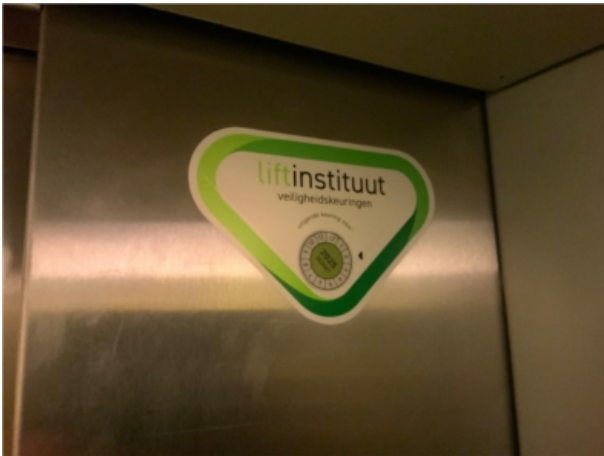
Liftinstallatie keuring / onderhoud

Geldige keuringsticker is aanwezig.

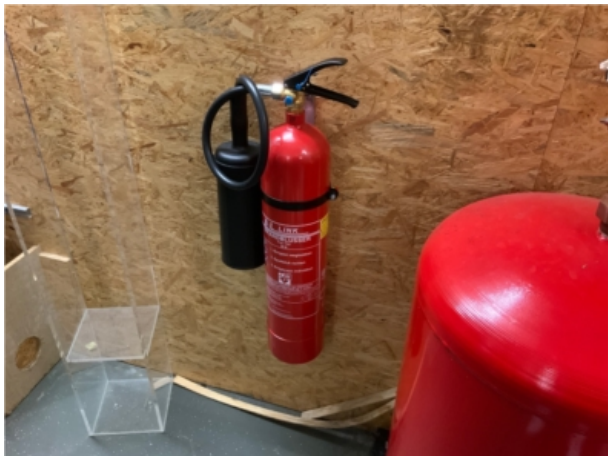
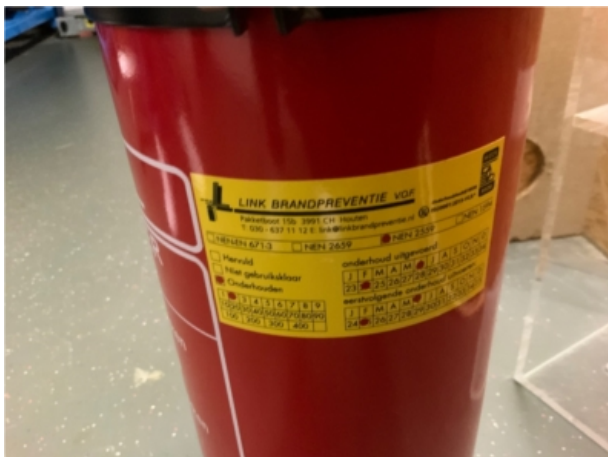
### Blusmiddelen

Brandblussers aanwezig en worden periodiek onderhouden.

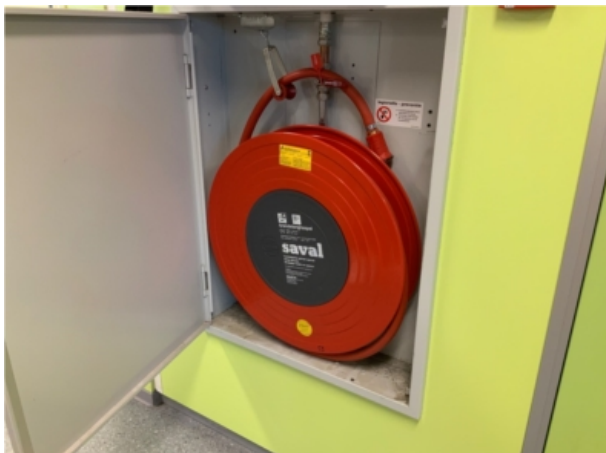
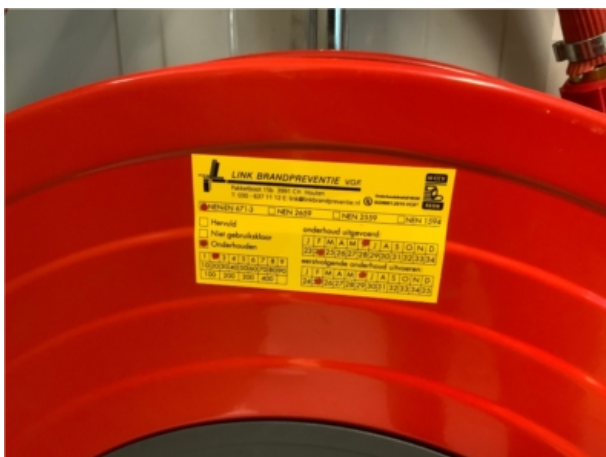
### Brandslanghaspels

Brandslanghaspels aanwezig en worden periodiek onderhouden.

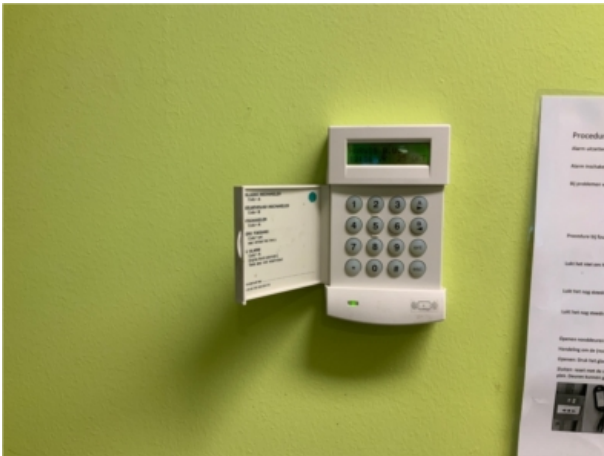
#### Inbraakbeveiligingsinstallatie

Inbraakinstallatie aanwezig, wordt jaarlijks onderhouden en heeft een doormelding aan PAC

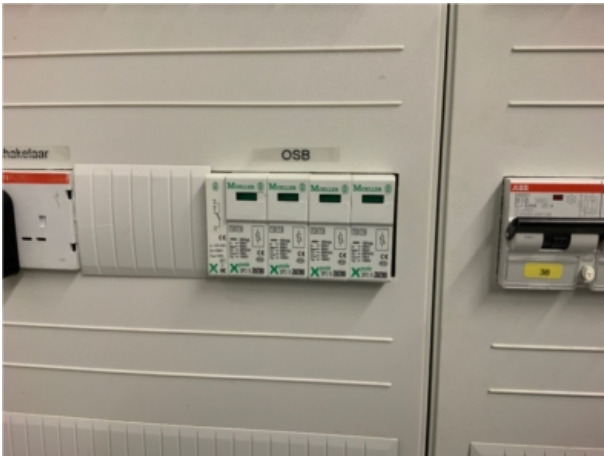
#### Overspanningsbeveiliging

Overspanningsbeveiliging is aanwezig en operationeel.

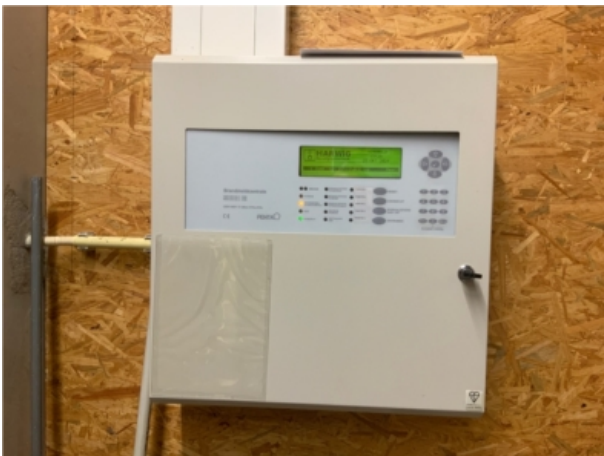
#### BMI Brandmeldinstallatie

Brandmeldinstallatie aanwezig met doormelding aan PAC/RAC en wordt jaarlijks onderhouden.
