## Inspectierapport

Waterschap de Dommel Tilburg  
Van Oldenbarneveltlaan 1  
5631 AG Eindhoven

11 februari 2025

**Datum rapport:** 28 februari 2025

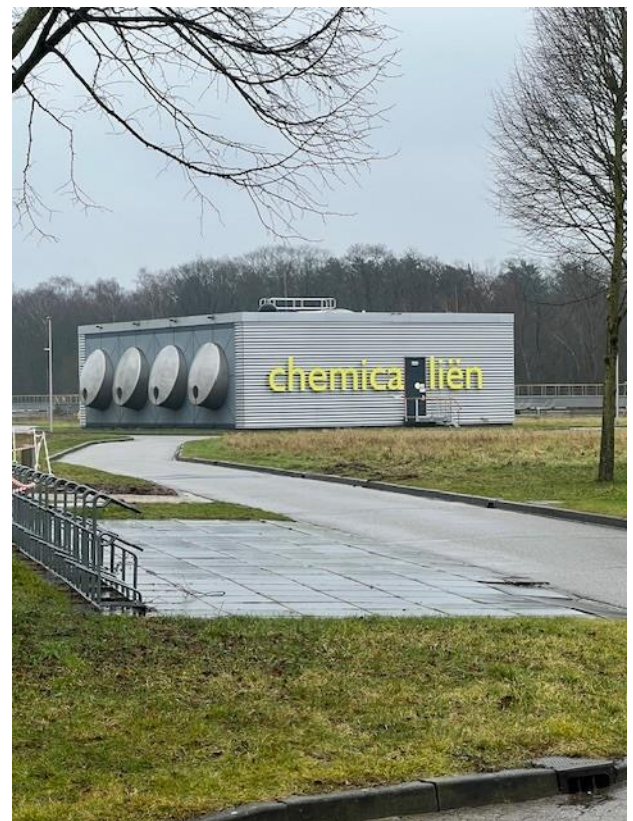
Foto 4: Chemicaliën opslag

| Onderwerp | Situatie |
|---|---|
| Opslag chemicaliën | De chemicaliën op locatie worden opgeslagen in een apart gebouw, dat is ingericht conform de geldende veiligheidsrichtlijnen van de PGS 15. Gebouw niet bezocht. |

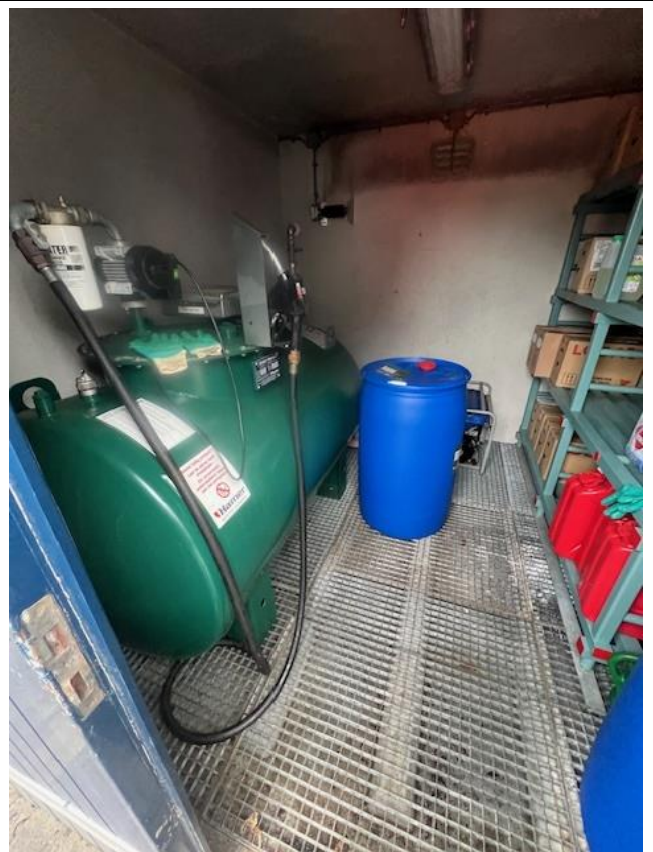
Foto 8: Tankfaciliteit

| Onderwerp | Situatie |
|---|---|
| Tankvoorziening | De tankvoorziening voor diesel (vaste opstelling) is in een garagebox geplaatst. Deze garagebox is over het gehele oppervlak voorzien van een in de vloer verzonken lekbak. Maximale tankinhoud 600 liter. De tankvoorziening is dubbelwandig uitgevoerd. Deze tankvoorziening wordt gebruikt voor het aftanken van dieselveertuigen. |

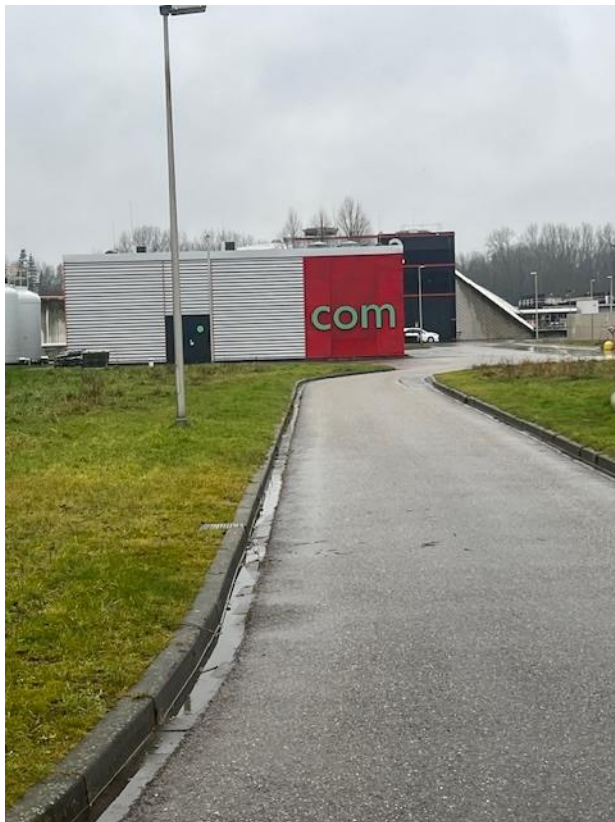
Foto 11: Compressor gebouw

| Onderwerp | Situatie |
|---|---|
| Compressor | Er is sprake van een separate compressor gebouw. staat vrij van brandbare opslag opgesteld. |
